## Verkenkend bodemonderzoek

Delmaweg 14 te Geesteren

MM21008

Montferland Milieu B.V.

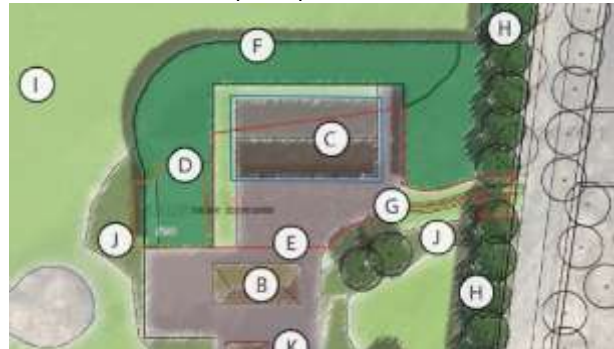
Figuur 2: Weergave beoogde situatie

De onderzoekslocatie is gelegen in het buitengebied van Geesteren. Het perceel is in gebruik ten behoeve van agrarische- /natuurdoeleinden. De initiatiefnemer is voornemens nieuwbouw op het perceel te realiseren.

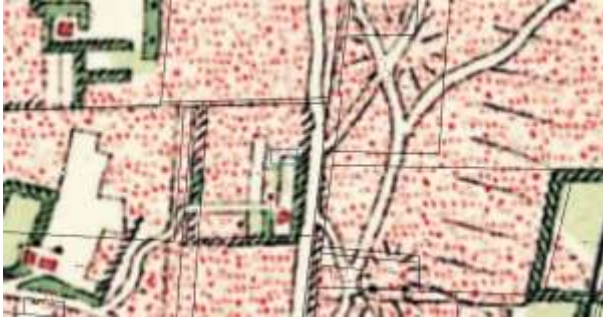
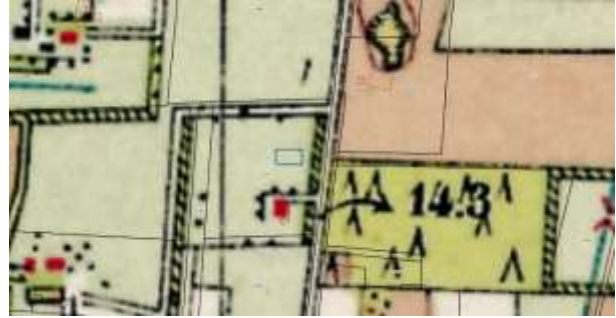
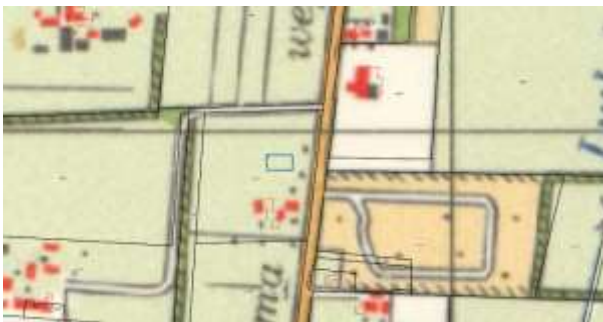
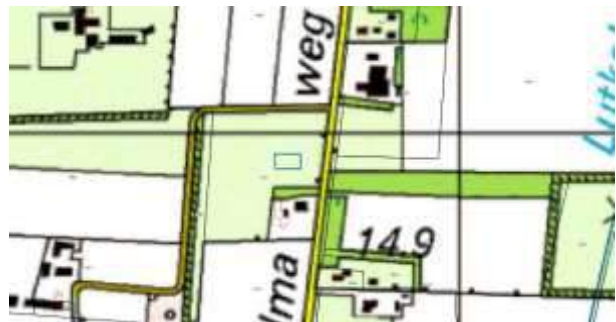
Uit historisch kaartmateriaal is gebleken dat de locatie in het verleden altijd in gebruik is geweest ten behoeve van agrarische- /natuurdoeleinden. De onderzoekslocatie is nimmer bebouwd geweest. De historische kaarten kunnen enigszins zijn verschoven en geven geen geheel goed beeld van de locatie.

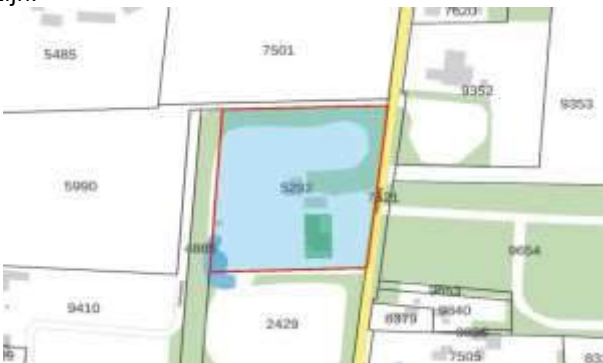
Figuur 7: Weergave omgevingsrapportage

Uit informatie van het Provinciaal informatiesysteem blijkt dat er historische activiteiten van het perceel bekend zijn.

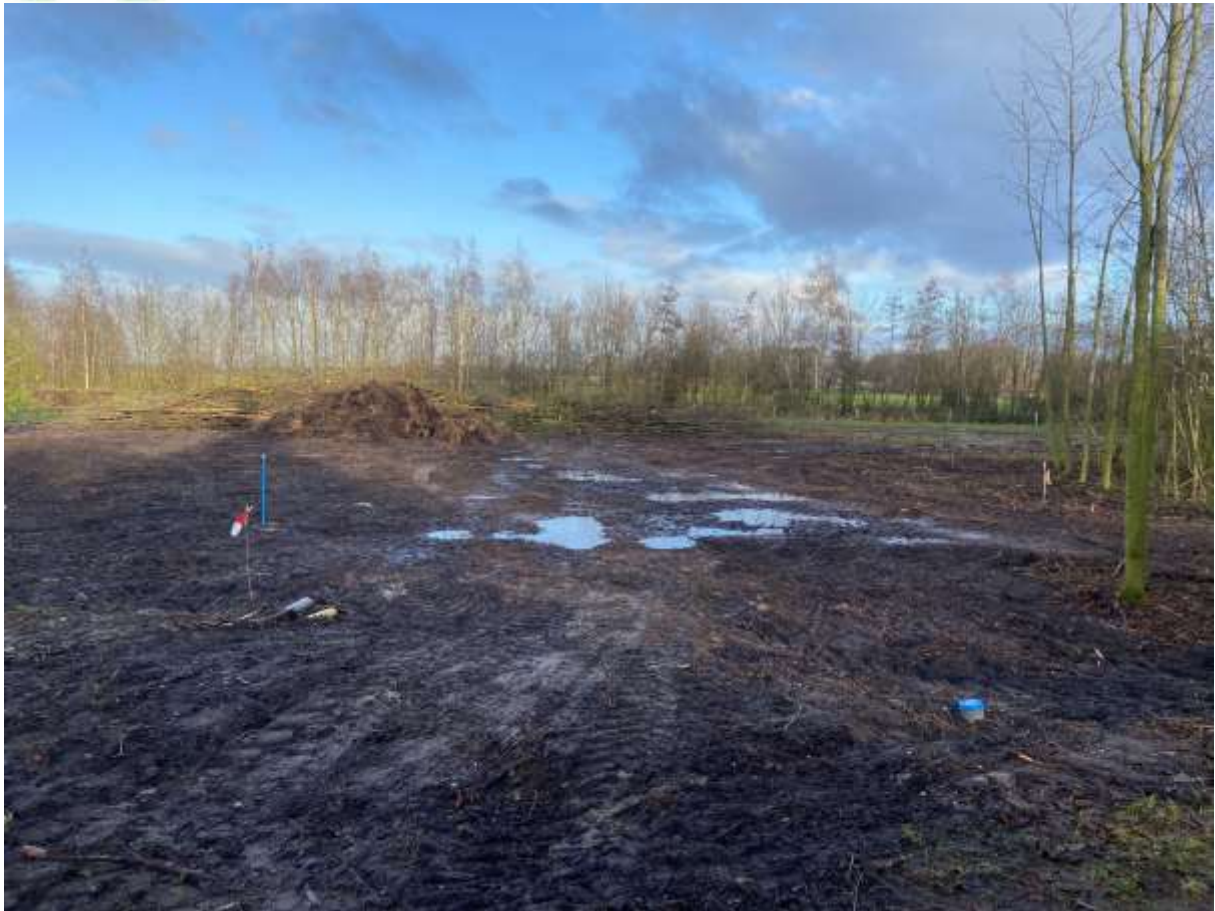
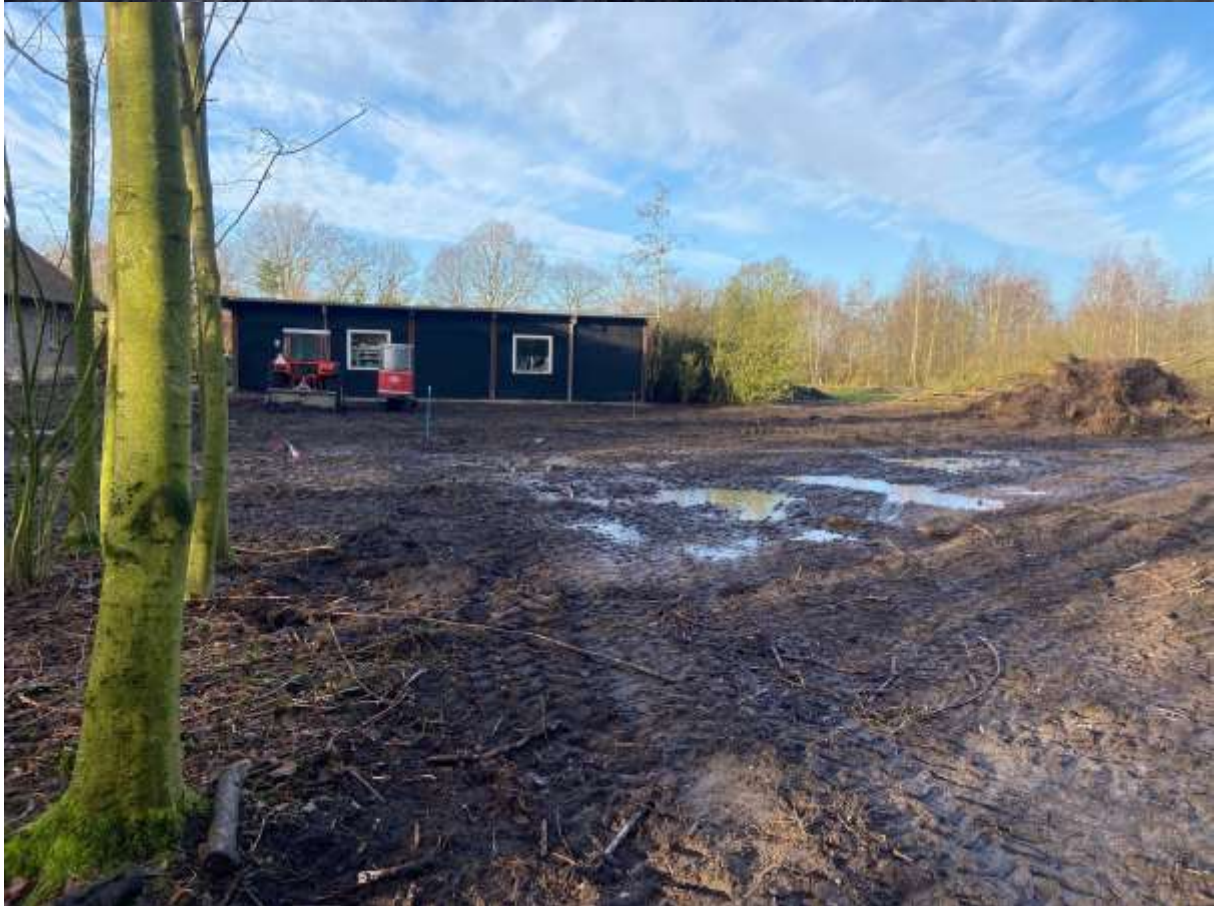
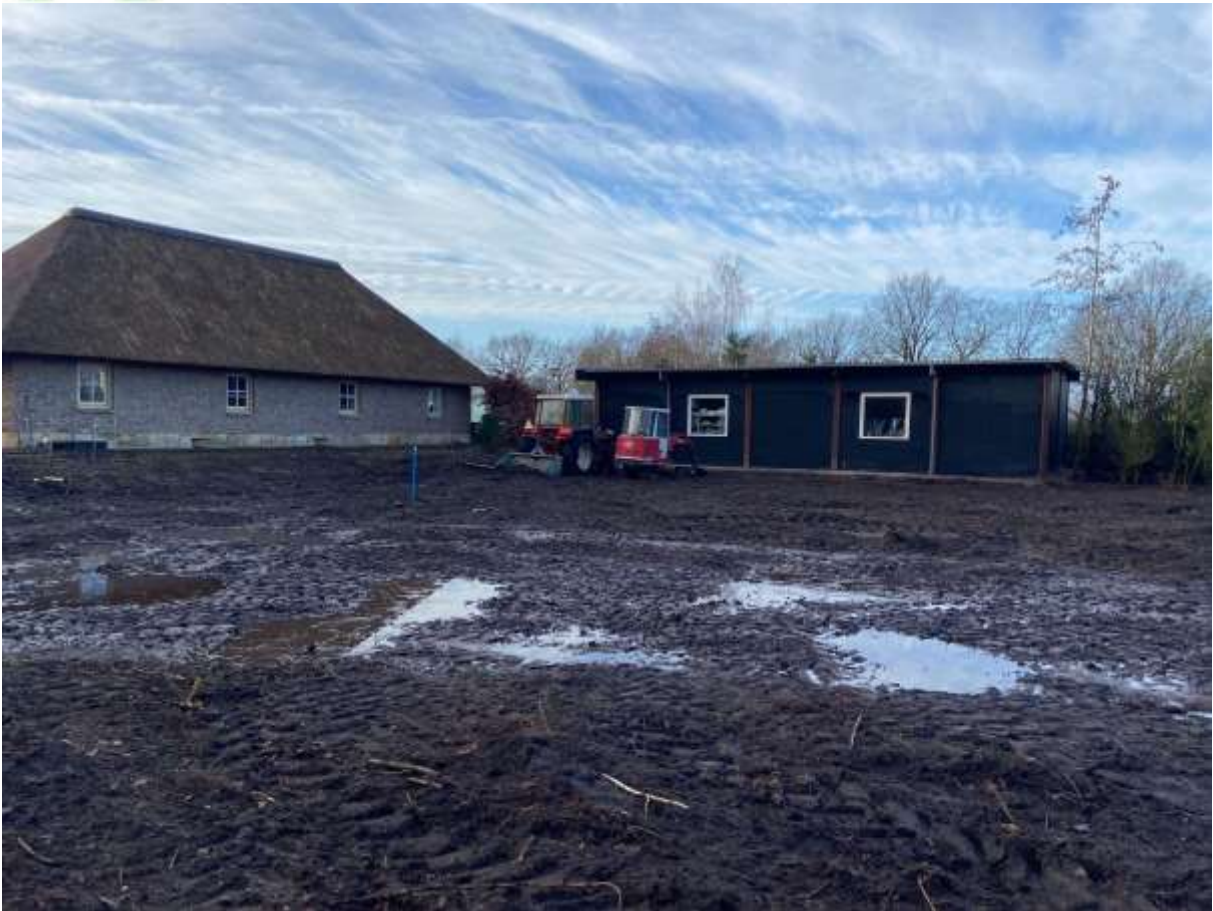
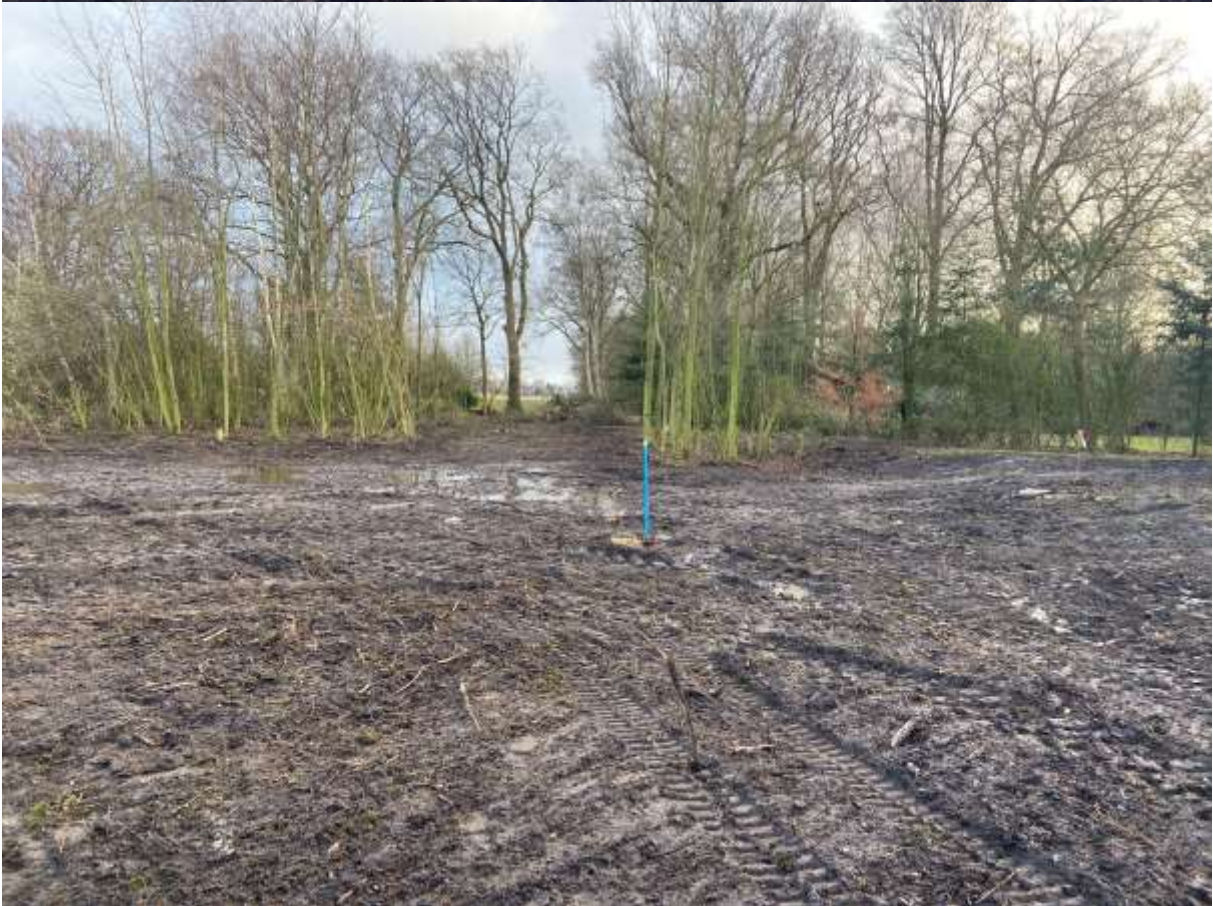
BIJLAGE 8:  
Projectfoto's

Bij de locatie inspectie zijn geen bijzonderheden waargenomen. De onderzoekslocatie werd aangetroffen zoals op basis van het vooronderzoek kon worden verwacht.
