**RAPPORT VERKENNEND BODEMONDERZOEK**  
**conform NEN 5740**  
**Hardenbergerweg 153 - Langeveen**

*Locatie:*  
Hardenbergerweg 153  
7679 VK Langeveen

Projectcode: 17067910

Rapportagedatum: 7 december 2017

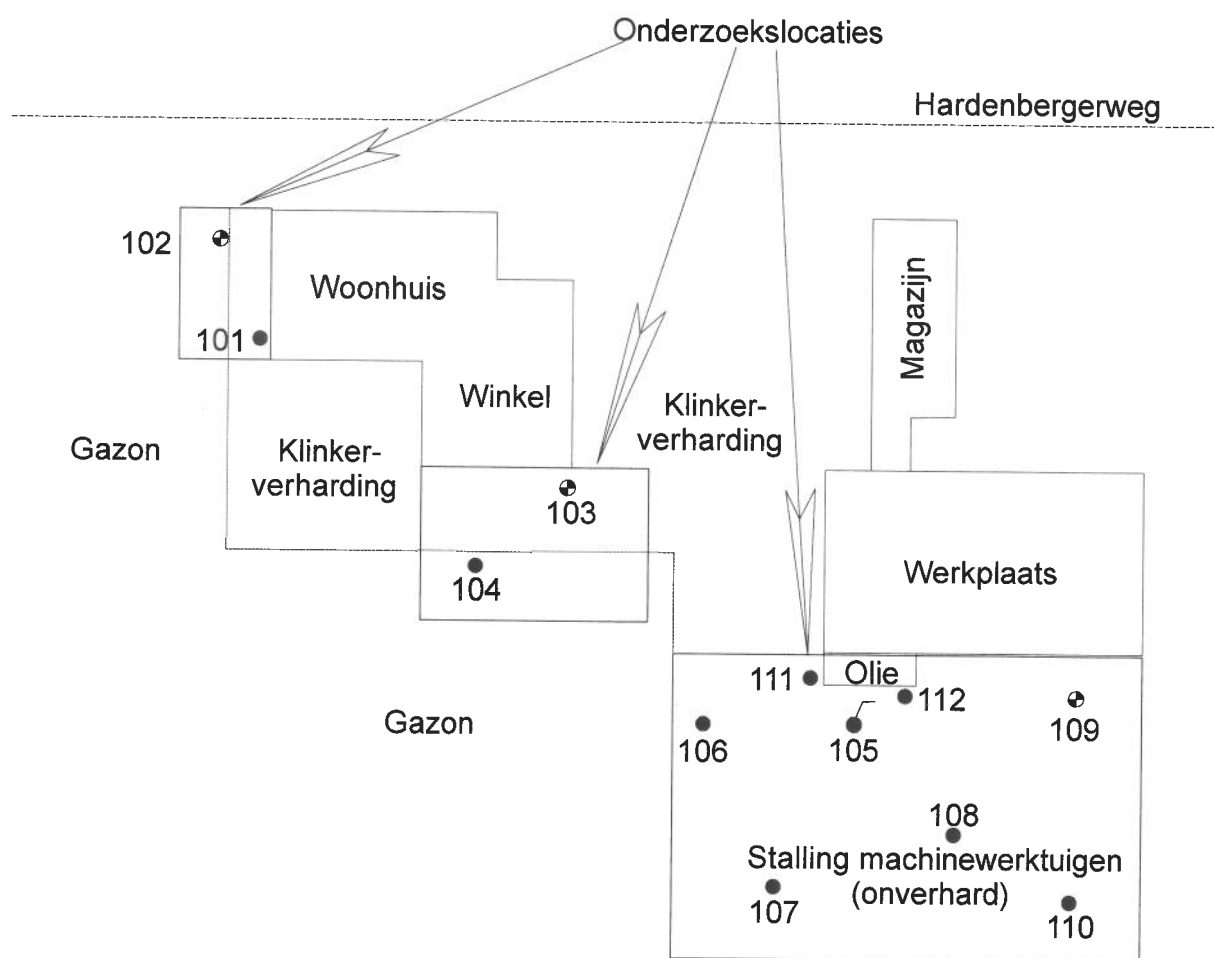
Verkennd bodemonderzoek

Rapportcode : 2001/0114-PHV  
Schaal : 1:500 (A4-formaat)  
Datum : Januari 2001

- Olie** = Bovengrondse olie-opslag  
● = Boring tot 0.5 meter diepte  
⊙ = Boring tot 1.5 of 2.0 meter diepte  
⌋ = Peilbuis

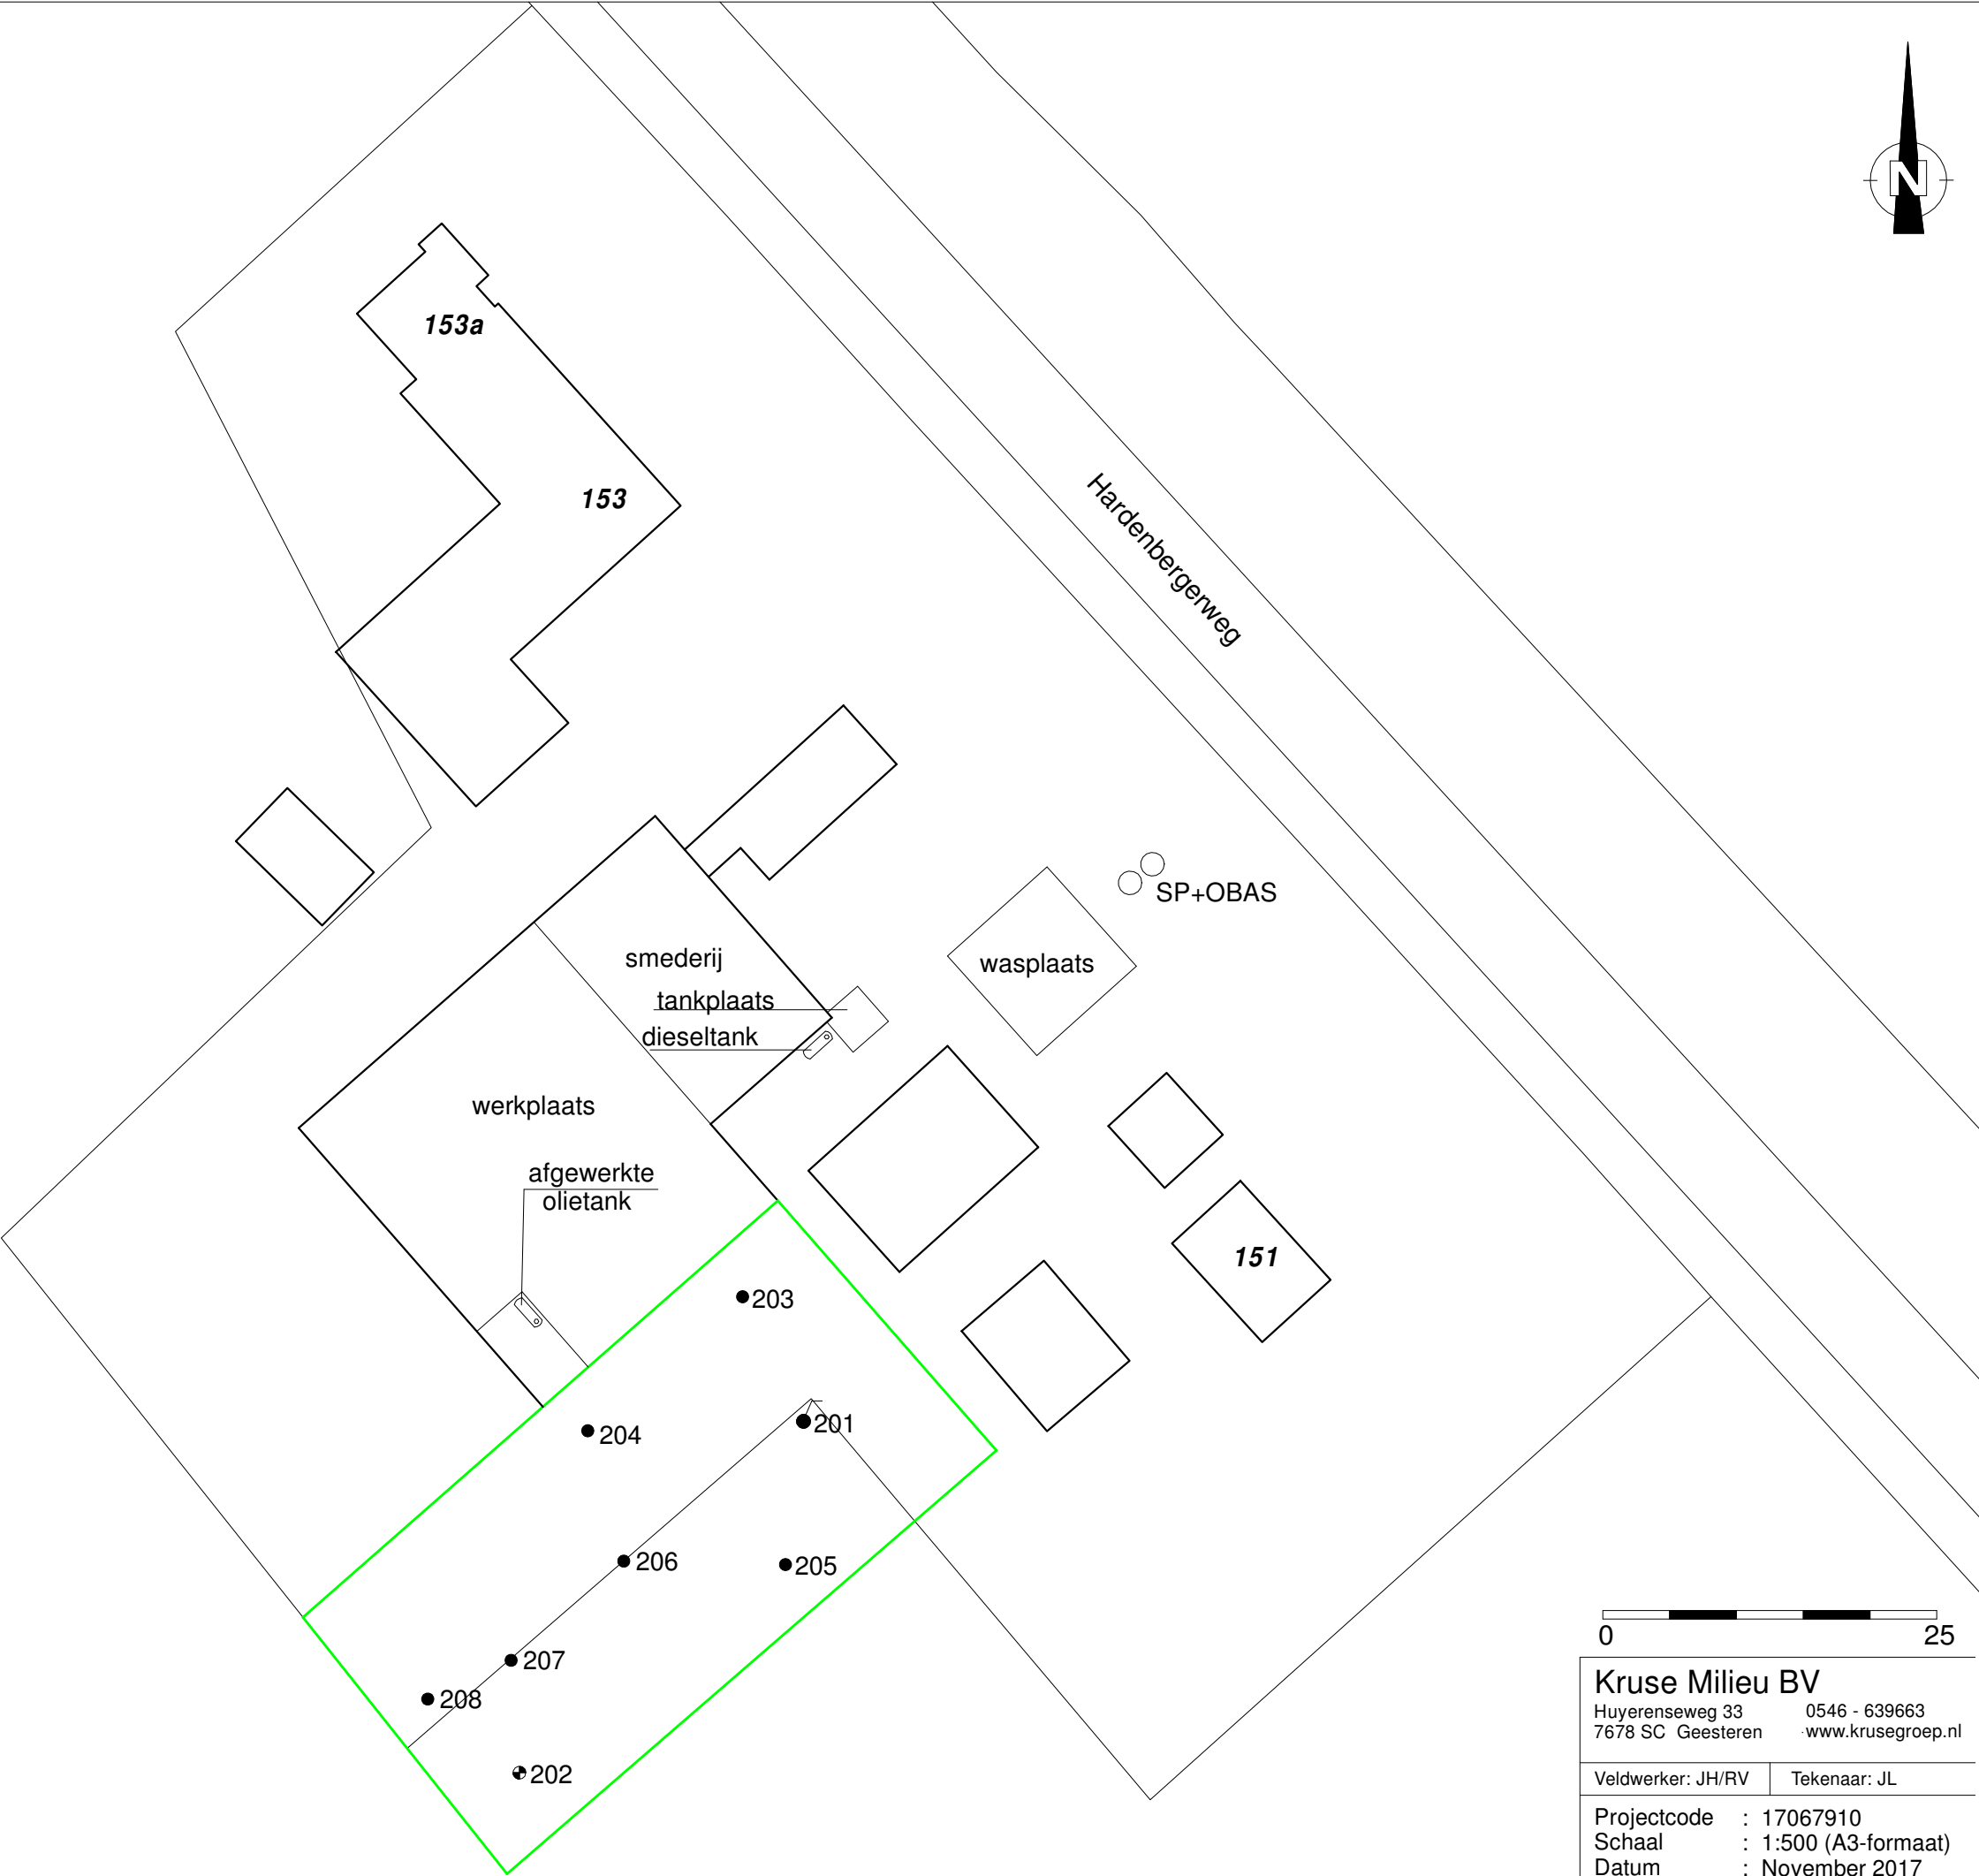
In bijlage I is de regionale ligging van de locatie weergegeven en is tevens de situatieschets uit het bodemonderzoek van 2001 opgenomen. Daarnaast is de situatieschets opgenomen waarop de boorlocaties uit onderhavig bodemonderzoek (2017) staan weergegeven.

De situering van de monsterpunten is weergegeven op de situatieschets van bijlage I.

- = Onderzoekslocatie
- = Boring tot 0.5 meter diepte
- = Inspectiegat 30x30x50 cm
- ⦿ = Boring tot 1.0 meter diepte
- ⦿ = Boring tot 1.5/2.0 meter diepte
- ⦿ = Peilbuis

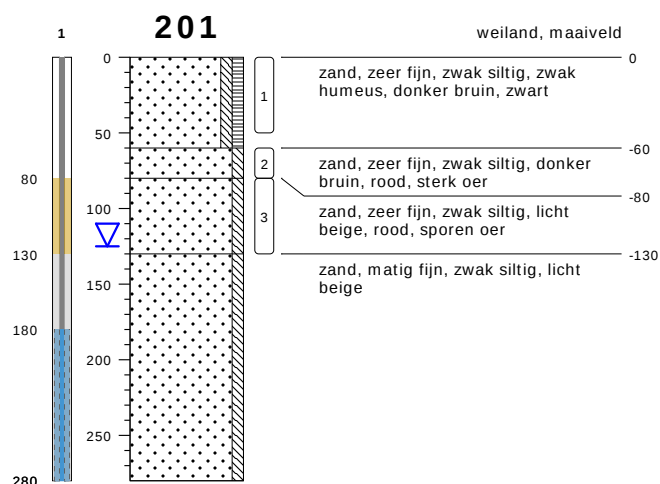
Boring 201 is doorgezet tot circa 2.8 m-mv. Wanneer het grondwater werd bereikt, werd een zuigerboor gebruikt om een PVC-peilbuis te kunnen plaatsen. Een peilbuis bestaat uit een filter met een lengte van 1.0 meter, gekoppeld aan een blinde stijgbuis. Ter hoogte van het filter, met een diameter van 28 x 32 mm, is filtergrind in het boorgat gestort. Rondom het filter is een filterkous aangebracht. Er is bentoniet in het boorgat gestort om directe indringing van hemelwater in het filter tegen te gaan. De rest van het boorgat is opgevuld met het oorspronkelijke bodemmateriaal. Vervolgens is de peilbuis doorgepompt.

type **peilbuis met 1 filter**  
datum **21-11-2017**  
boormeester **Jan Hartman**

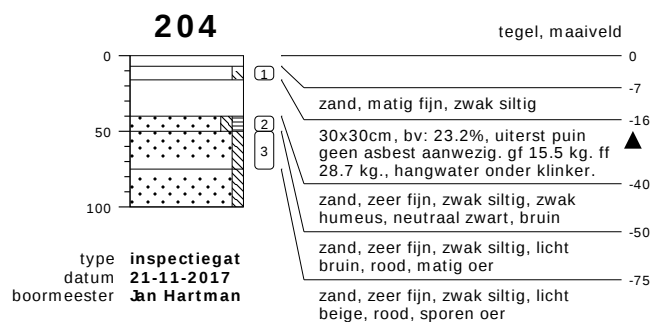
In de bovengrond van boring 204 is onder de klinker een puinlaag aangetroffen. Deze boring is vervangen door een inspectiegat (lengte en breedte minimaal 0.3x0.3 meter) tot een diepte van 0.5 m-mv. De funderingslaag (puingranulaat) valt buiten de scope van dit onderzoek, omdat deze laag niet aan de definitie bodem voldoen. Het opgeboorde materiaal is wel beoordeeld op de aanwezigheid van asbestverdachte materialen.

type **inspectiegat**  
datum **21-11-2017**  
boormeester **Jan Hartman**
