## Asbestinventarisatierapport

Ossendijk 27  
te Langeveen

**Projectnummer:** 19242  
**Autorisatiedatum:** 26-6-2019  
**Status:** Definitief, versie 1.0  
**Opdrachtgever:** Oude Nijeweeme BV.  
**Omschrijving:** Sloop van 3 schuren  
**Adres:** Ossendijk 27  
**Postcode/plaats:** 7679 VD Langeveen  
**Kenmerk klant:** Ossendijk 27 Langeveen  
**Inventarisatiebedrijf:** Veltkamp Milieu bv  
Flierveldsweg 26  
7554 SP Hengelo  
Certificaat: 13462/5.1  
Telefoon: 06 51269717  
Website: [www.veltkampmilieu.nl](http://www.veltkampmilieu.nl)

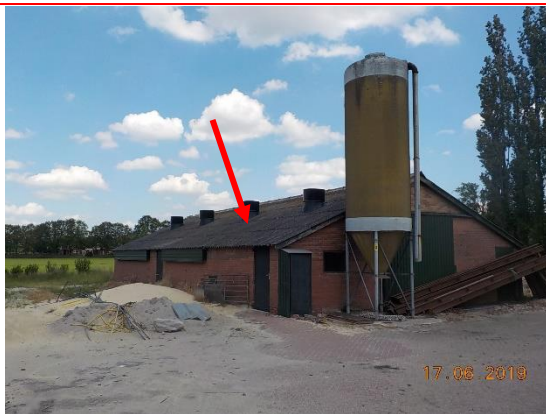
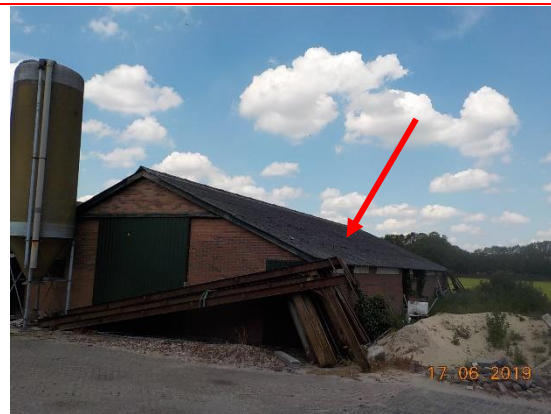
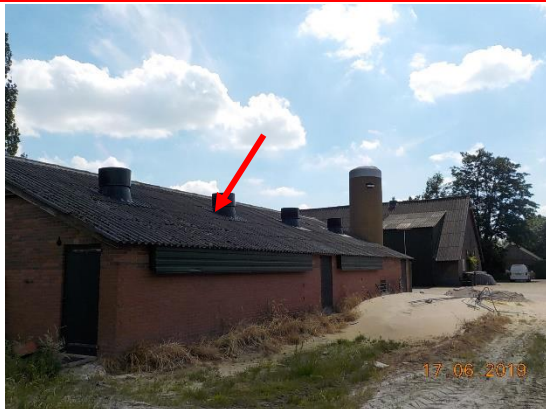
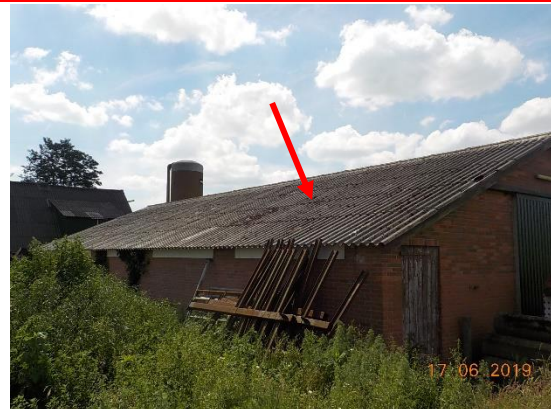
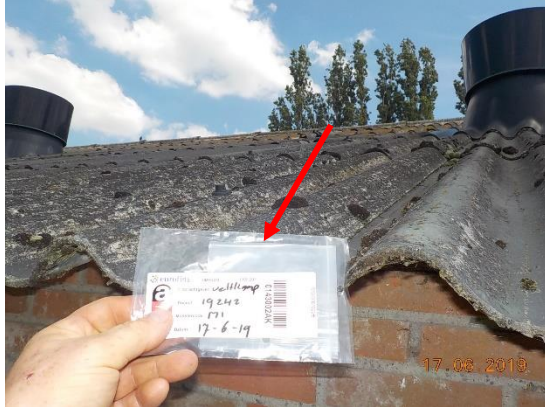
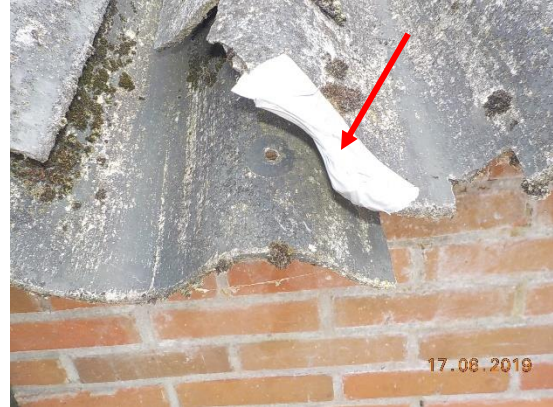
| <b>Bronnummer</b> | 1 |
| <b>Locatie</b> | Voormalige koeienstal |
| <b>Analyseresultaten</b> | 10-15 m/m % chrysotiel |
| <b>Hoeveelheid</b> | 1 x 328 m <sup>2</sup> |
| <b>Hoedanigheid</b> | Licht verweerd |
| <b>Oppervlaktestructuur</b> | Licht beschadigd |
| <b>Risicoklasse</b> | 2 |

Foto 1 | Foto voor bron Golfplaten en hulpstukken

| <b>Verwijderingsmethode</b> | Openlucht |
| <b>Voorstel af te bakenen gebied of ruimte voor sanering</b> | Tot 5 meter rondom afbakenen |

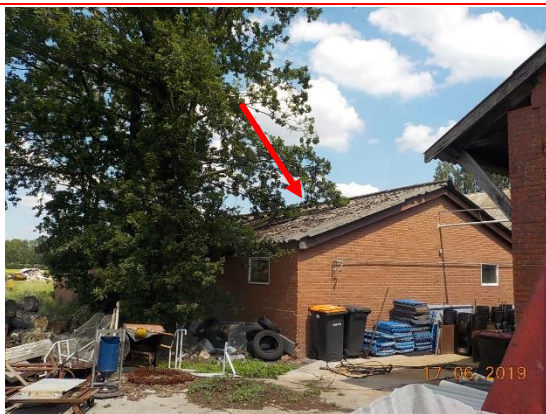
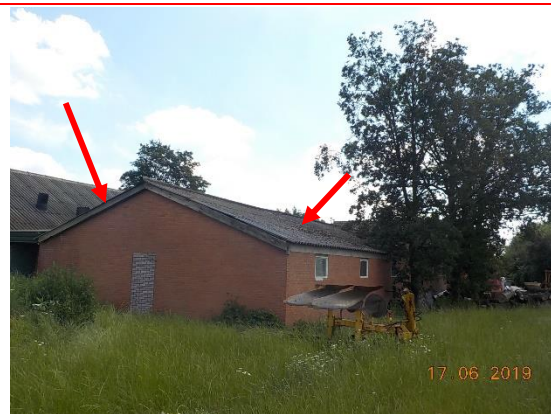
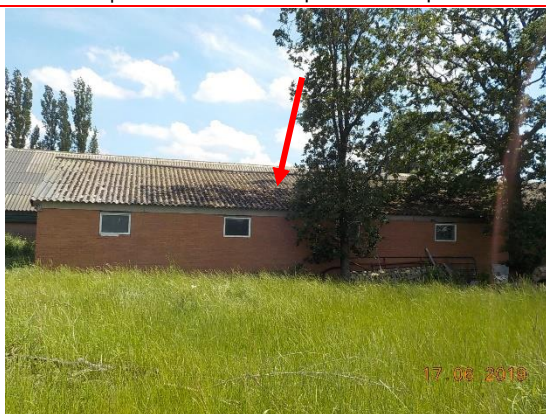
| <b>Bronnummer</b> | 2 |
| <b>Locatie</b> | Varkensstal 1 |
| <b>Analyseresultaten</b> | betreffen analyseresultaten van M1<br>10-15 m/m % chrysotiel |
| <b>Hoeveelheid</b> | 1 x 420 m <sup>2</sup> |
| <b>Hoedanigheid</b> | Licht verweerd |
| <b>Oppervlaktestructuur</b> | Licht beschadigd |
| <b>Risicoklasse</b> | 2 |

Foto 7 | Foto voor bron Golfplaten en hulpstukken

| <b>Verwijderingsmethode</b> | Openlucht |
| <b>Voorstel af te bakenen gebied of ruimte voor sanering</b> | Tot 5 meter rondom afbakenen |

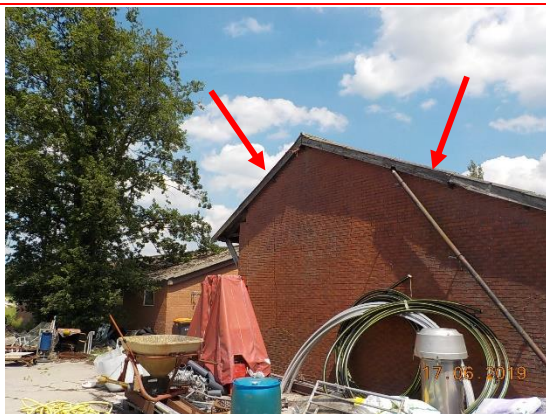
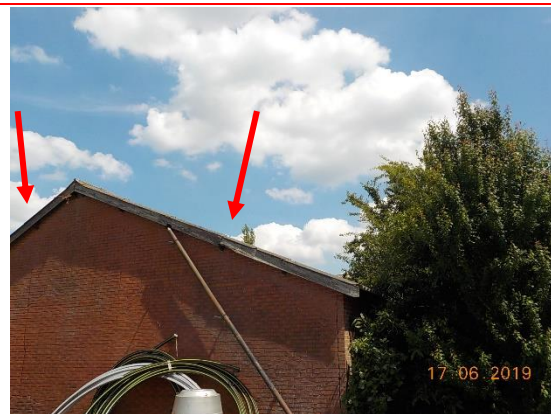
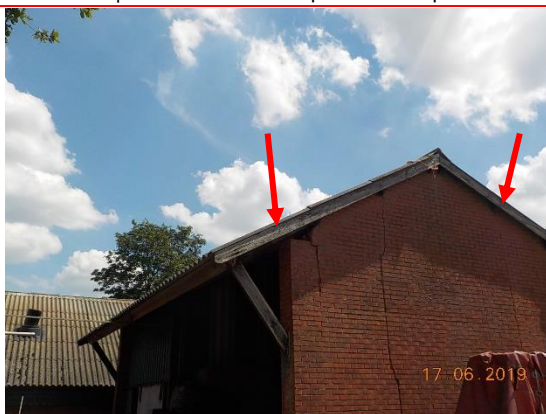
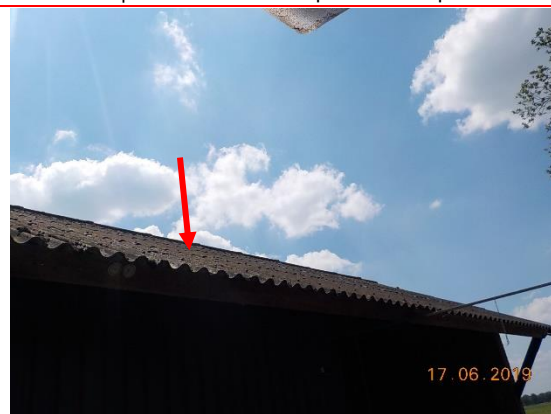
| <b>Bronnummer</b> | 3 |
| <b>Locatie</b> | Kapschuur |
| <b>Hoeveelheid</b> | 1 x 158 m <sup>2</sup> |

Foto 11 | Foto voor bron Golfplaten en hulpstukken

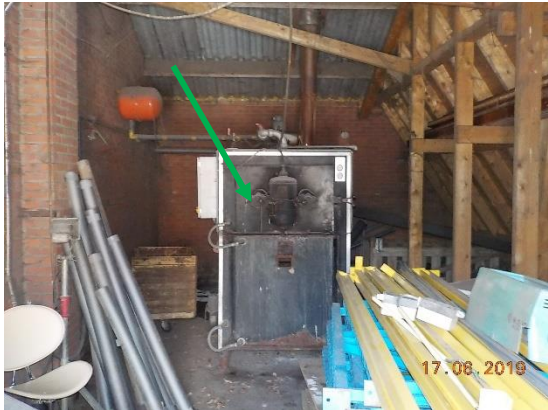
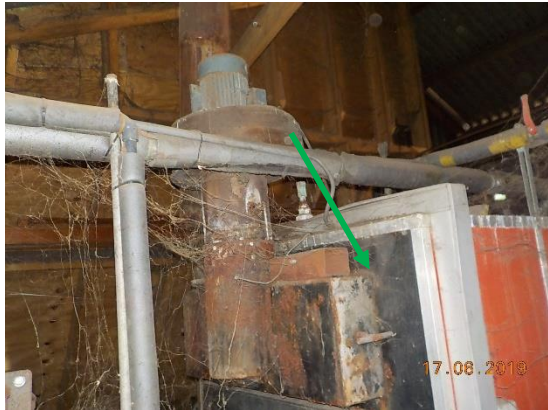
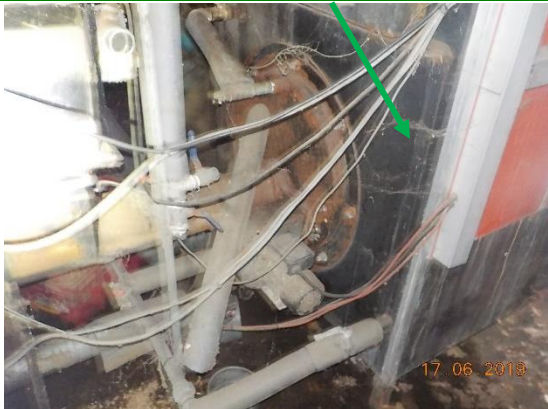
| De Ketel Lekea type 150 Nr.200306 bouwjaar 2006 is asbestvrij | |
| | Foto 16 Foto voor bron Ketel Lekea type 150 |
| Foto 17 Foto voor bron Ketel Lekea type 150 | |
