## Verkennd Bodemonderzoek

Project: 2020-110.2

Locatie: Ikinkstraat 5 te Reutum

Datum: 27 oktober 2020

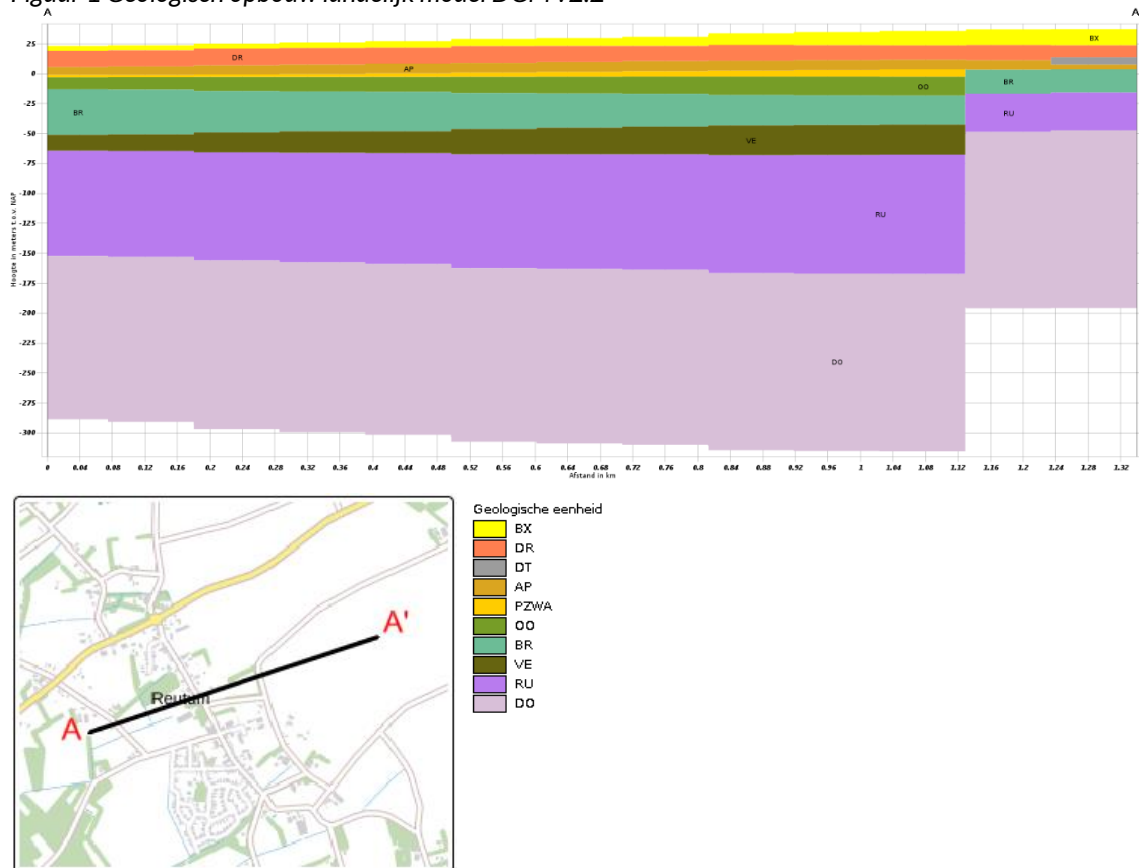
*Figuur 1 Geologisch opbouw landelijk model DGM v2.2*

De regionale geohydrologische bodemopbouw is weergegeven in onderstaande figuur.

De boorlocatie bevindt zich circa 30 meter boven NAP. De regionale grondwaterstroming is noordwestelijk.

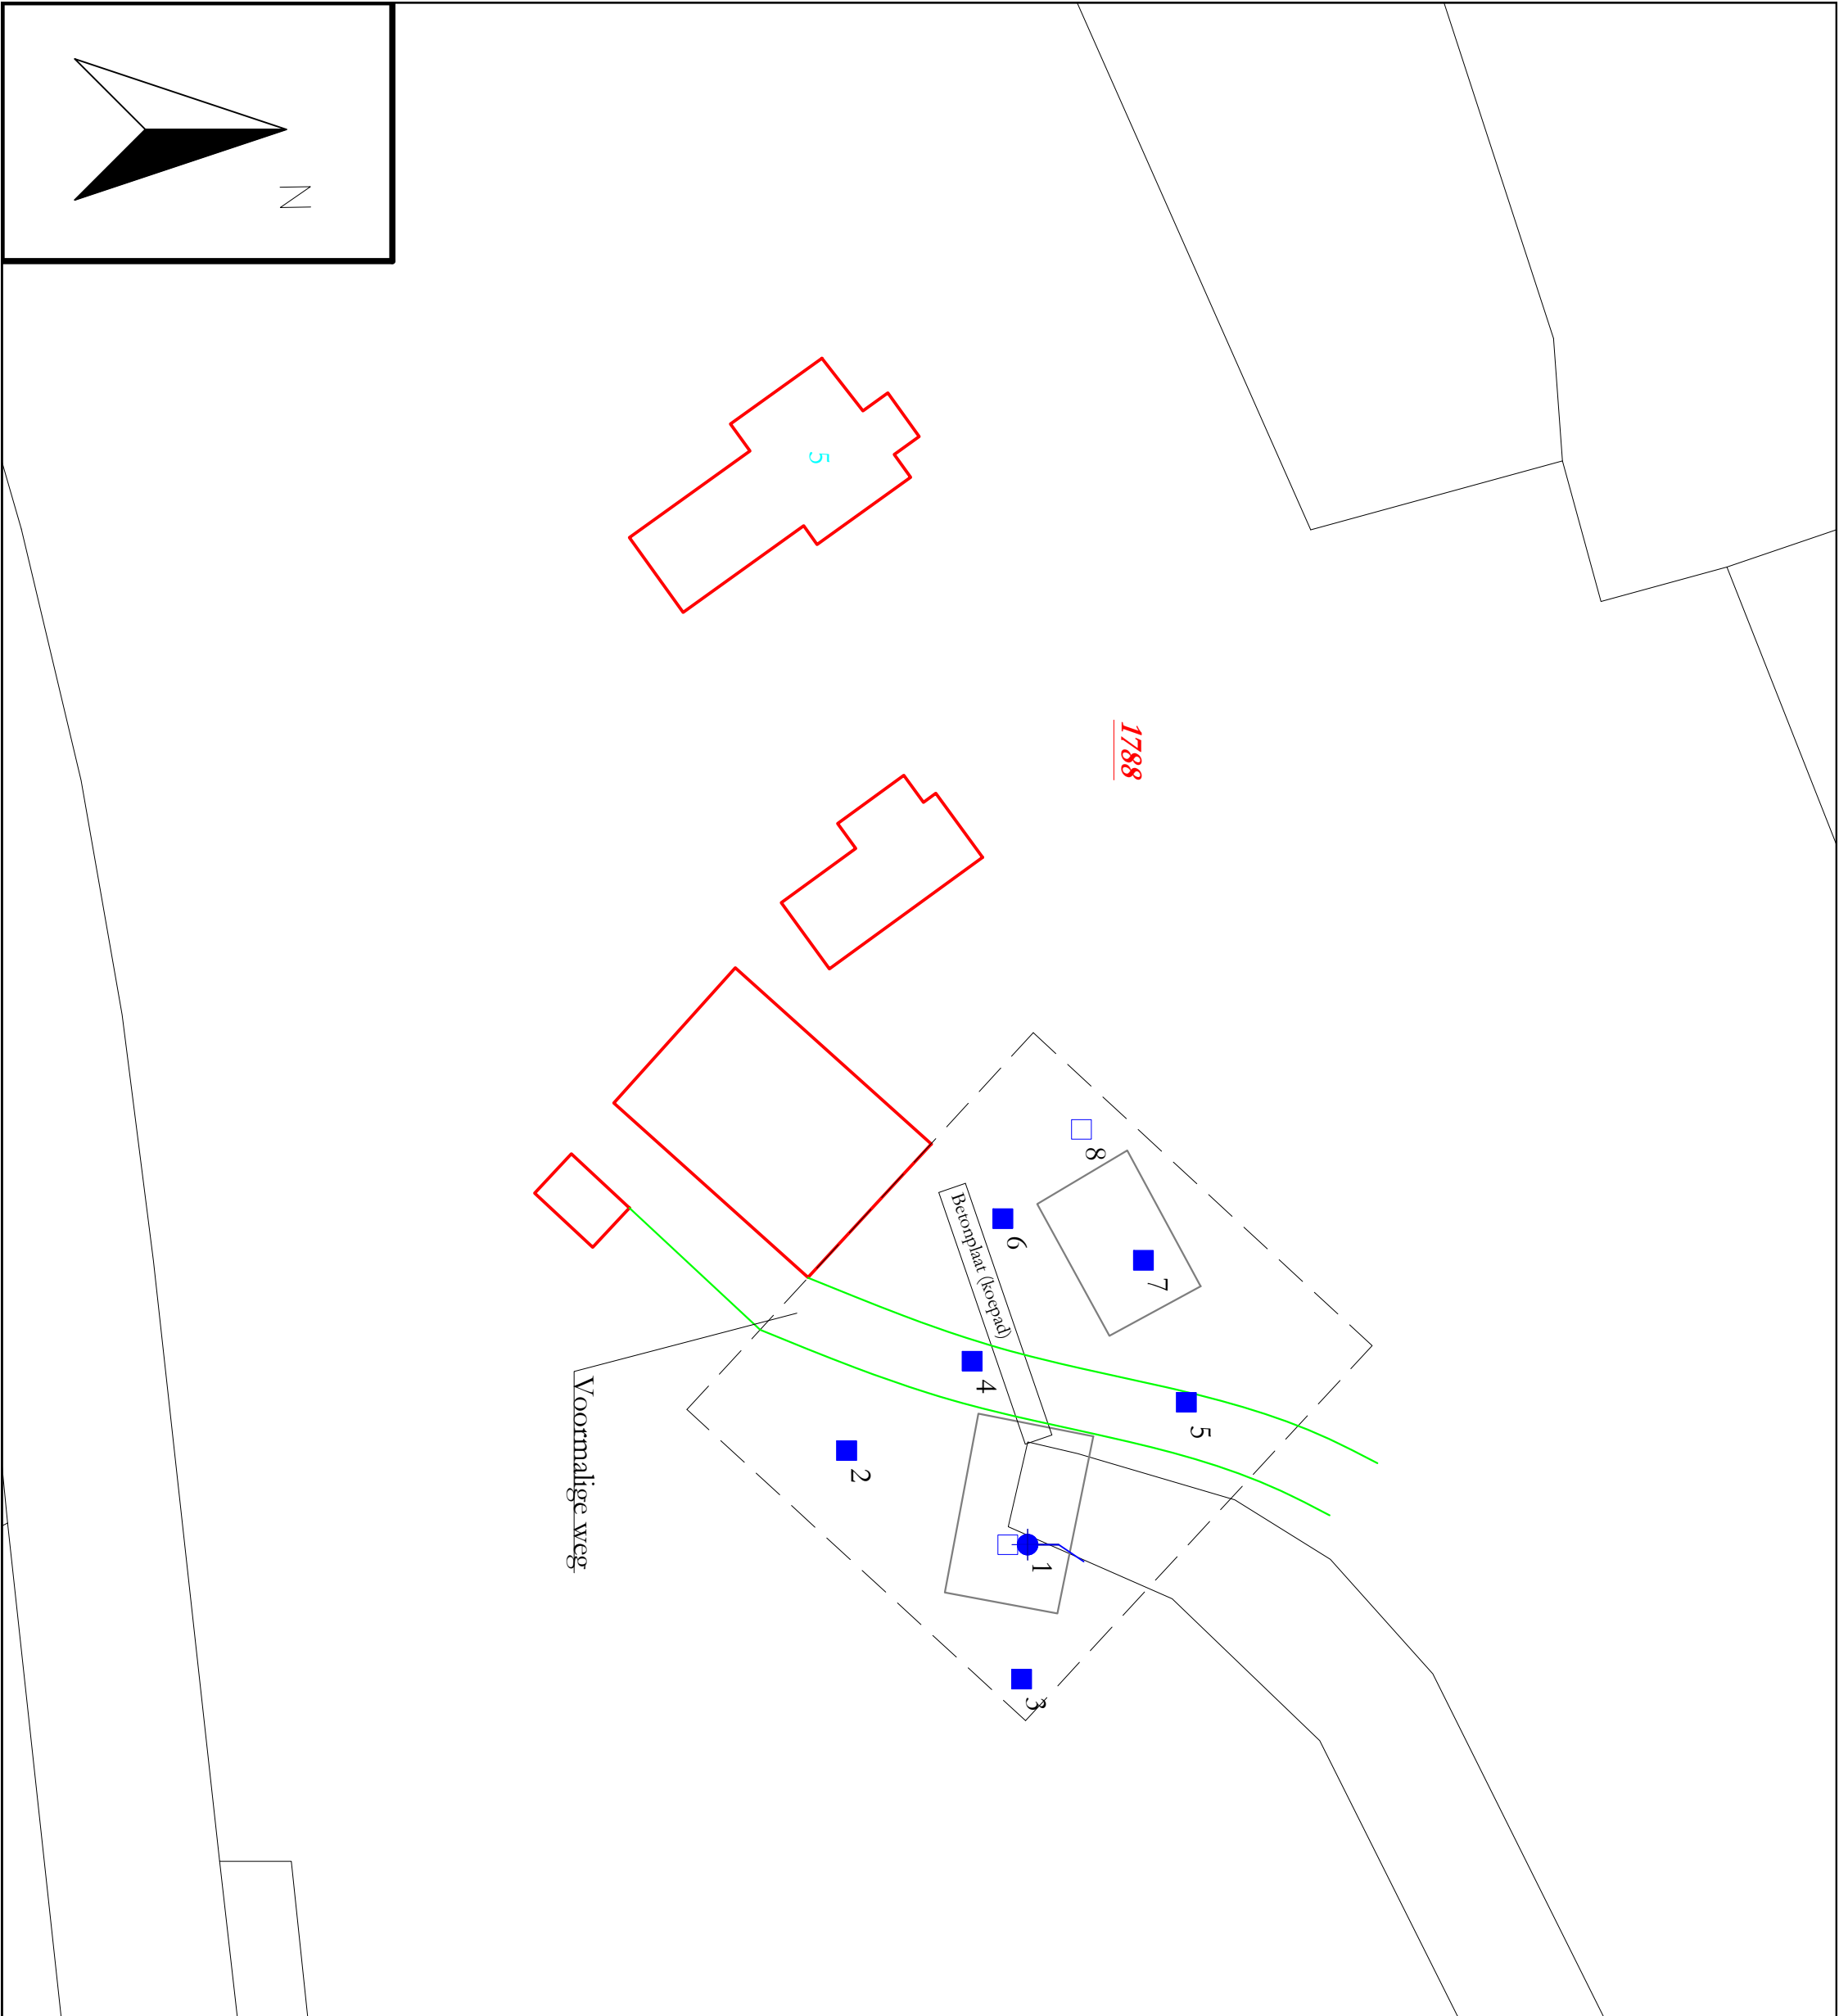
Overzichtstekening boorpunten

De veldwerkzaamheden zijn uitgevoerd op 14 oktober 2020 (plaatsing peilbuis en monstername grond), 21 oktober 2020 (monstername grondwater). De positie van de boorlocaties zijn weergegeven in bijlage III.

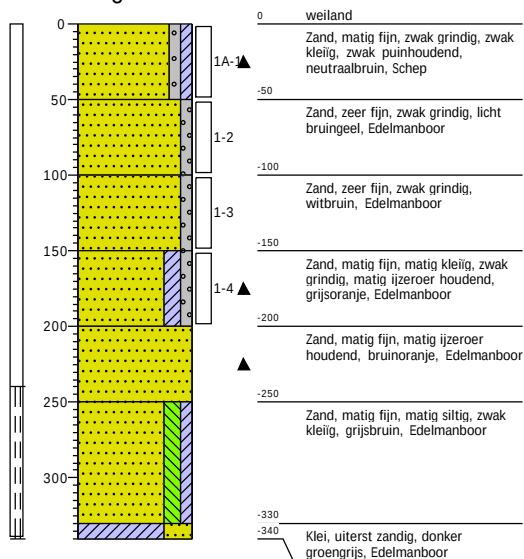
## Boring: 1

| Boring/Gat | Diepte boring (m -mv) | Traject (m -mv) | Grondsoort | Waargenomen bijzonderheden |
|---|---|---|---|---|
| 1 | 3,40 | 0,00 - 0,50 | Zand | zwak (historisch) puinhoudend |
| | | 1,50 - 2,00 | Zand | matig ijzeroer houdend |
| | | 2,00 - 2,50 | Zand | matig ijzeroer houdend |

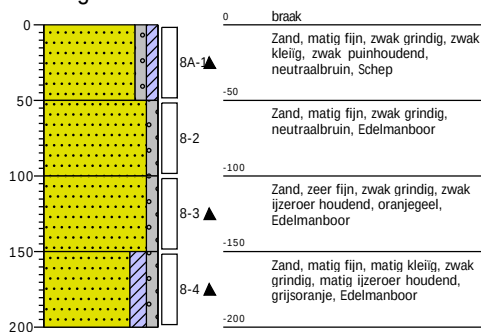
## Boring: 8

| Boring/Gat | Diepte boring (m -mv) | Traject (m -mv) | Grondsoort | Waargenomen bijzonderheden |
|---|---|---|---|---|
| 8 | 2,00 | 0,00 - 0,50 | Zand | zwak (historisch) puinhoudend |
| | | 1,00 - 1,50 | Zand | zwak ijzeroer houdend |
| | | 1,50 - 2,00 | Zand | matig ijzeroer houdend |

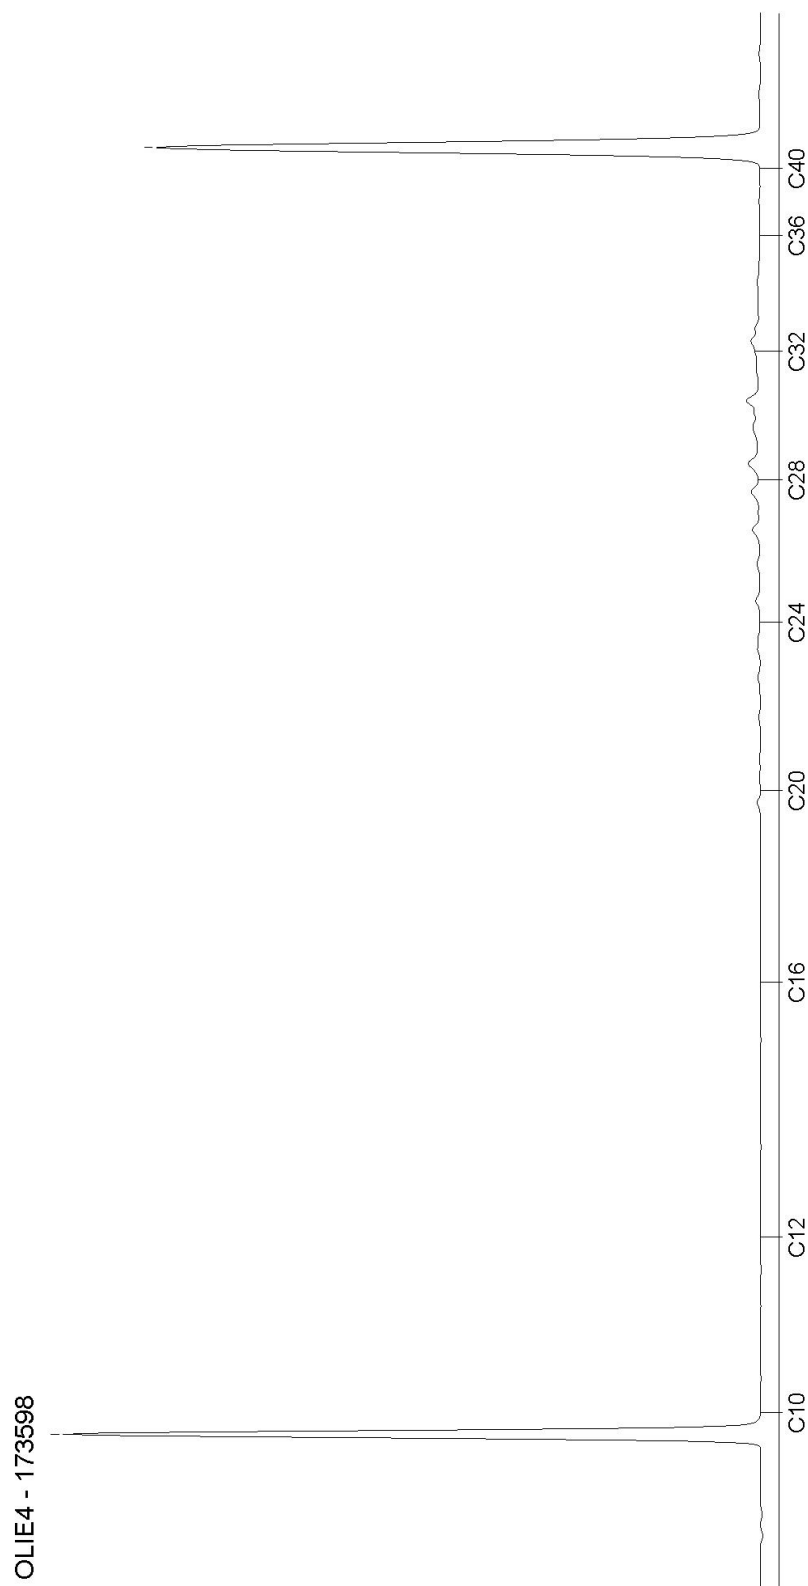
**Monsteromschrijving: BM1**

CHROMATOGRAM for Order No. 982180, Analysis No. 173598, created at 19.10.2020 05:59:06

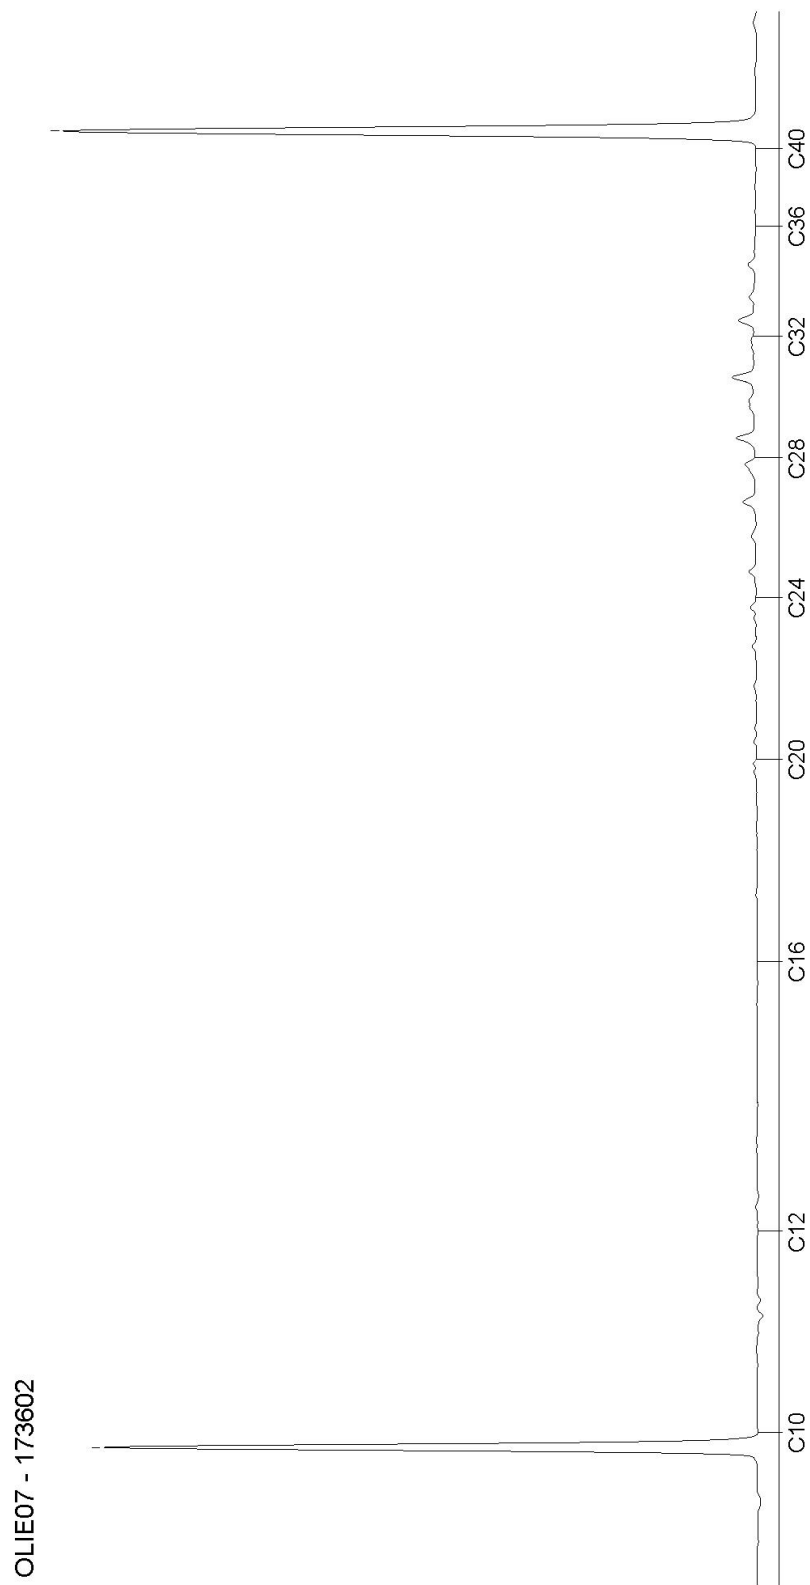
## Monsteromschrijving: BM2

CHROMATOGRAM for Order No. 982180, Analysis No. 173602, created at 19.10.2020 05:46:07

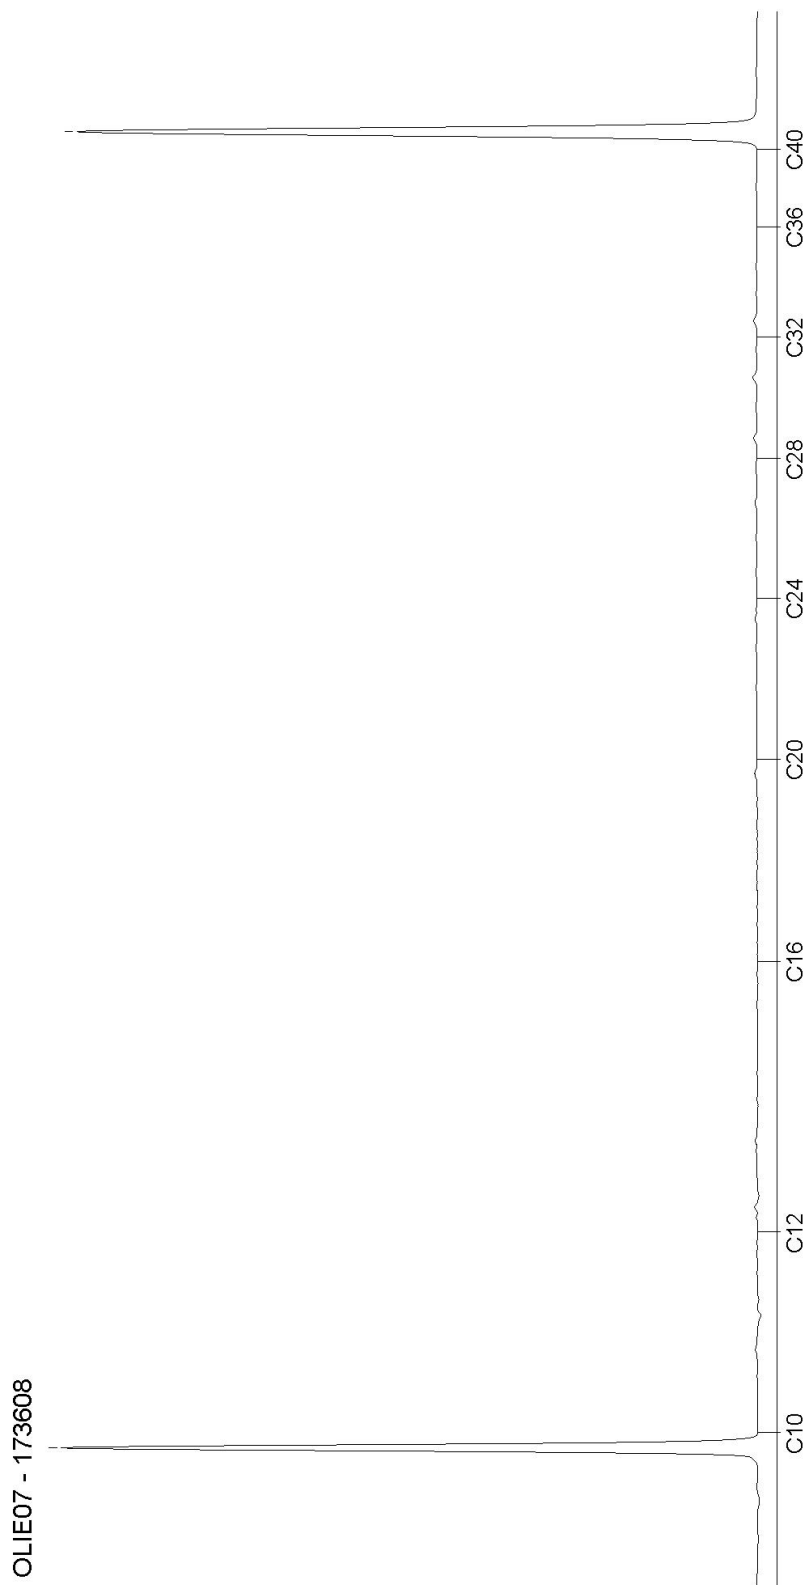
**Monsteromschrijving: OM1**

CHROMATOGRAM for Order No. 982180, Analysis No. 173608, created at 19.10.2020 05:46:07

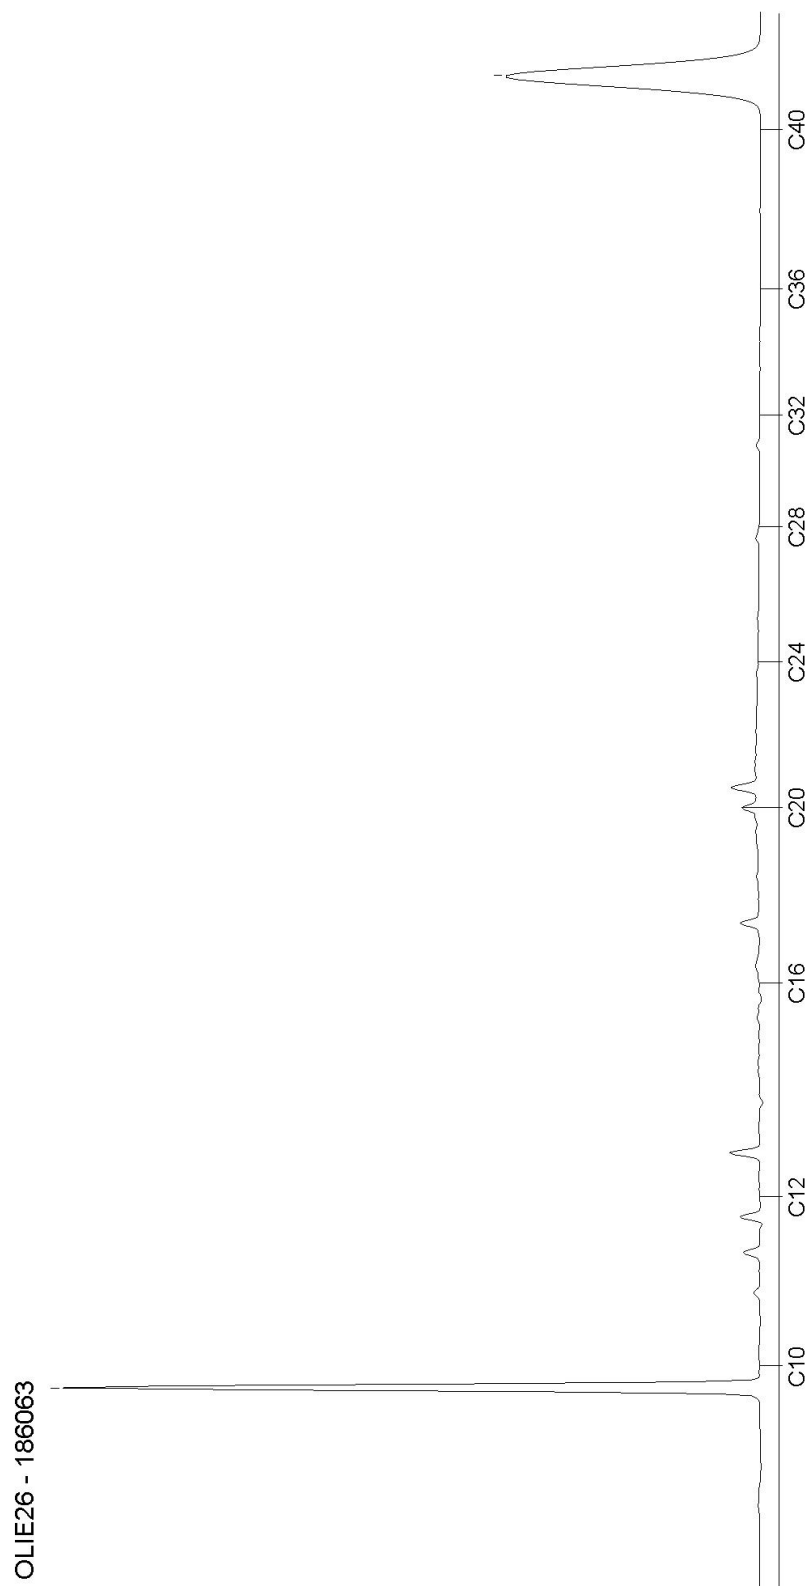
**Monsteromschrijving: PB1 WM1**

CHROMATOGRAM for Order No. 984371, Analysis No. 186063, created at 26.10.2020 07:00:40
