**RAPPORT VOORONDERZOEK**  
**conform NEN 5725**  
Hardenbergerweg 140-142 - Geesteren

Projectcode: 23060825

Rapportagedatum: 30 november 2023

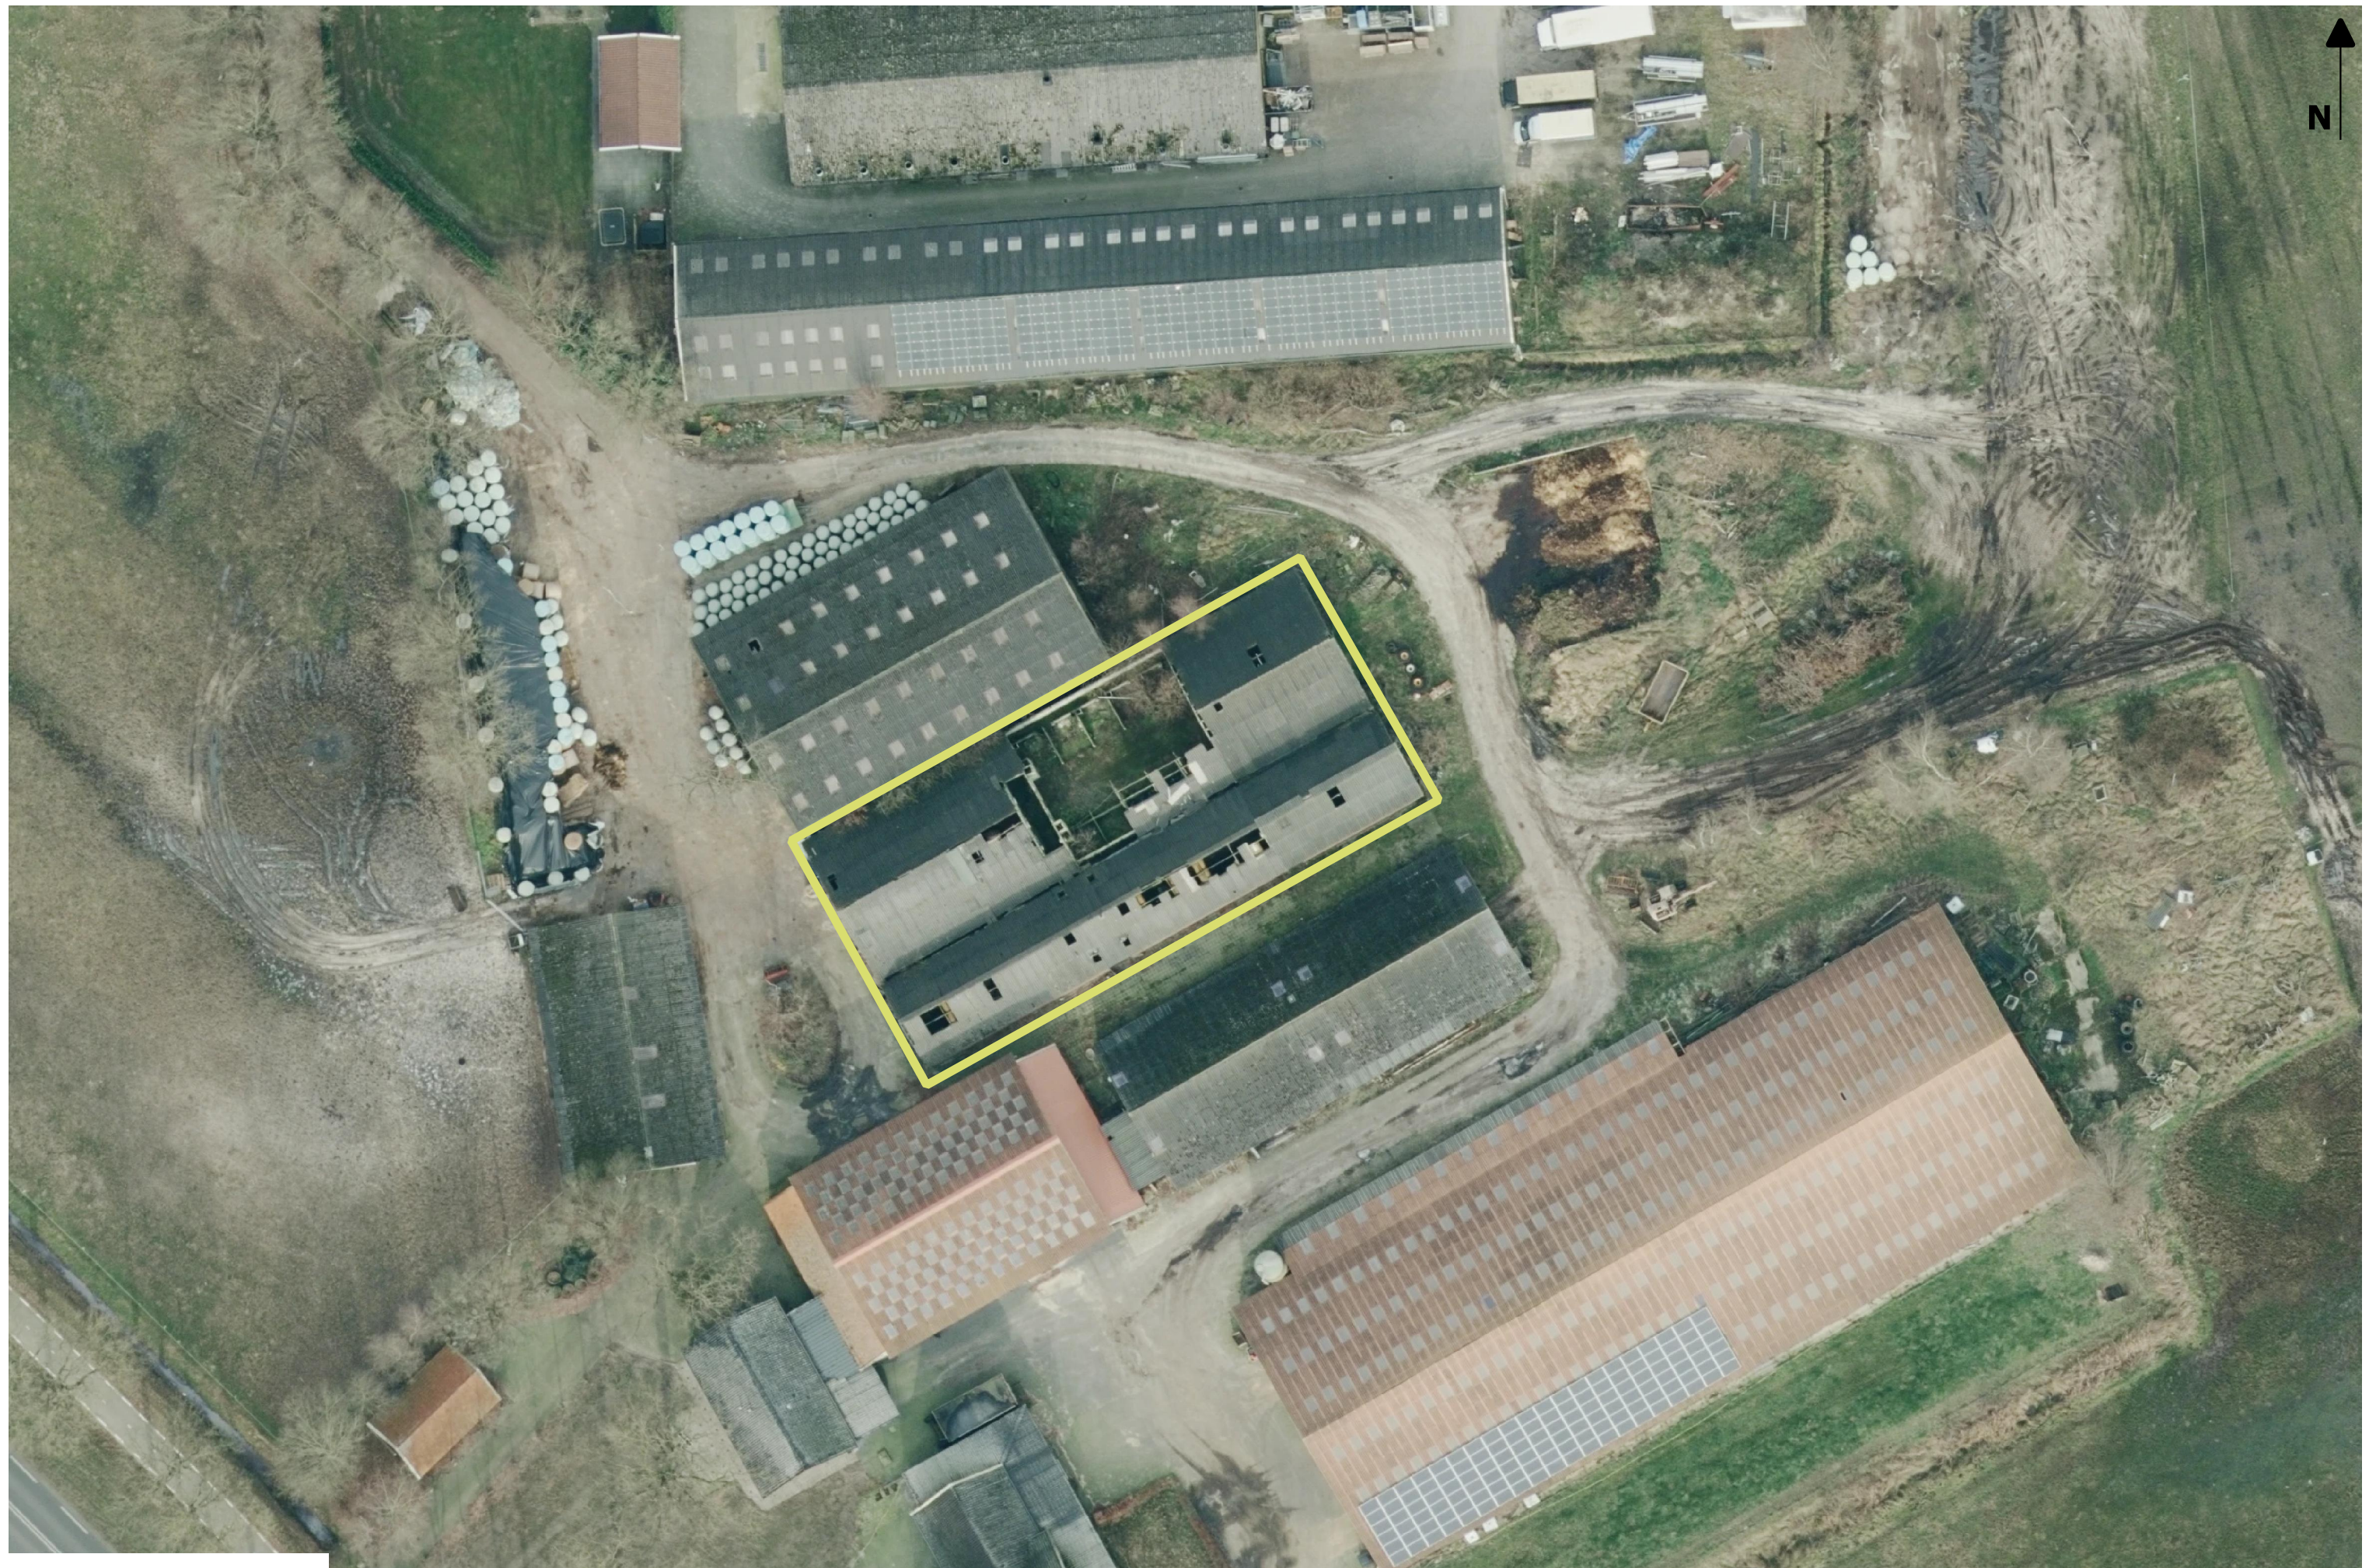
Bijlage I  
Luchtfoto met geografisch besluitvormingsgebied

Besluitvormingsgebied

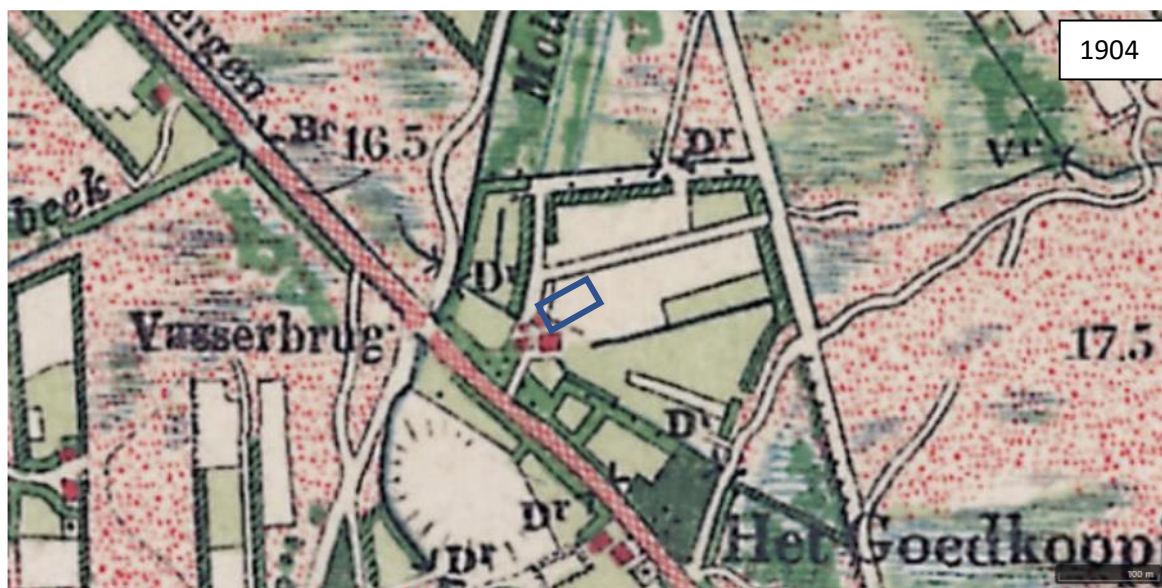
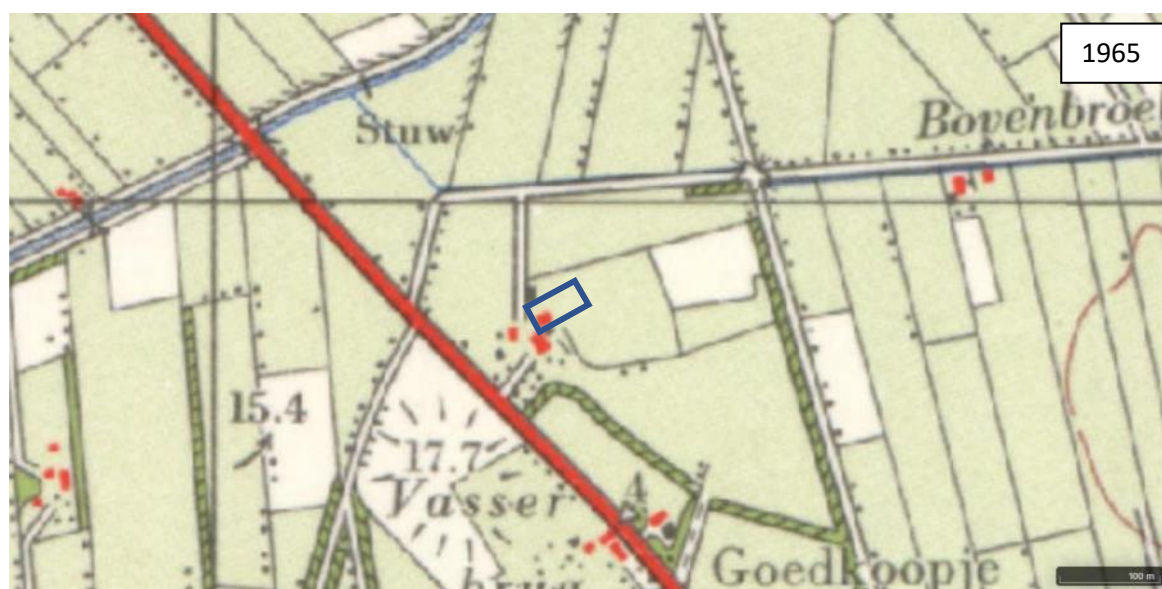
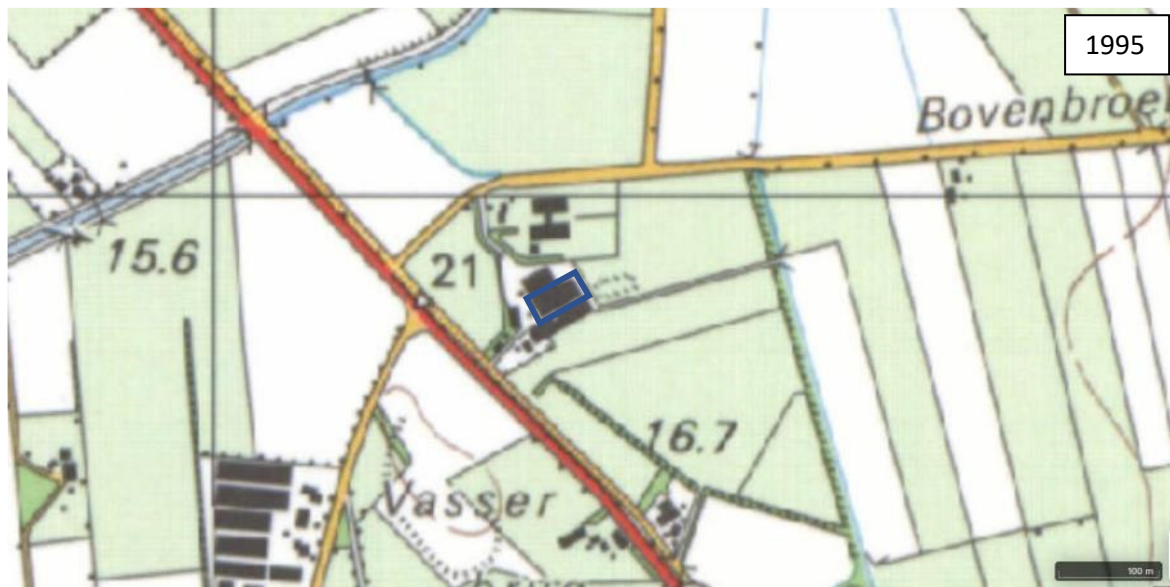
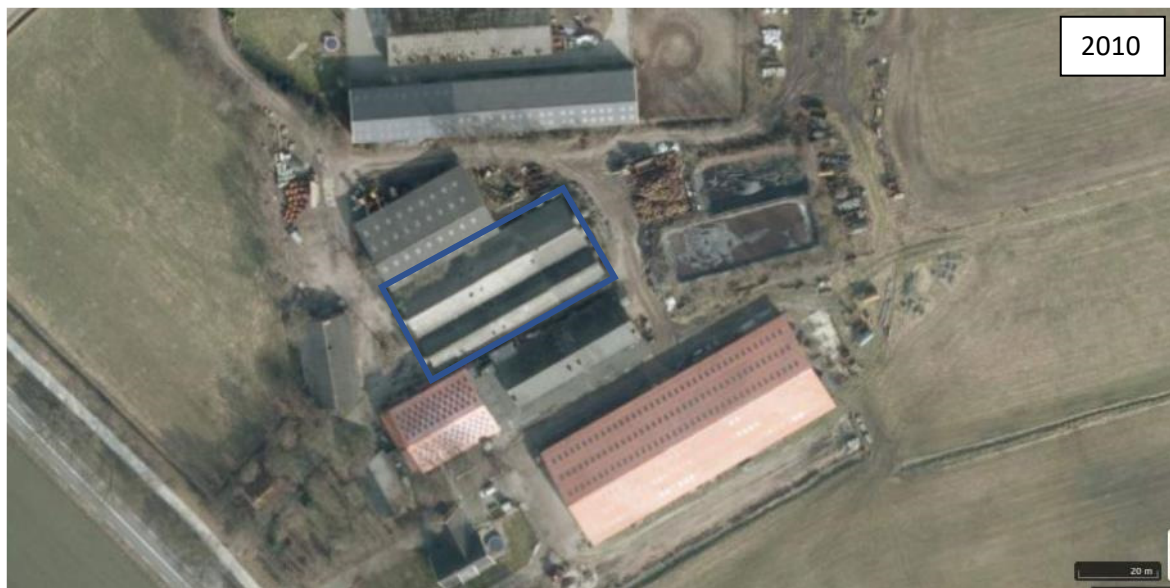
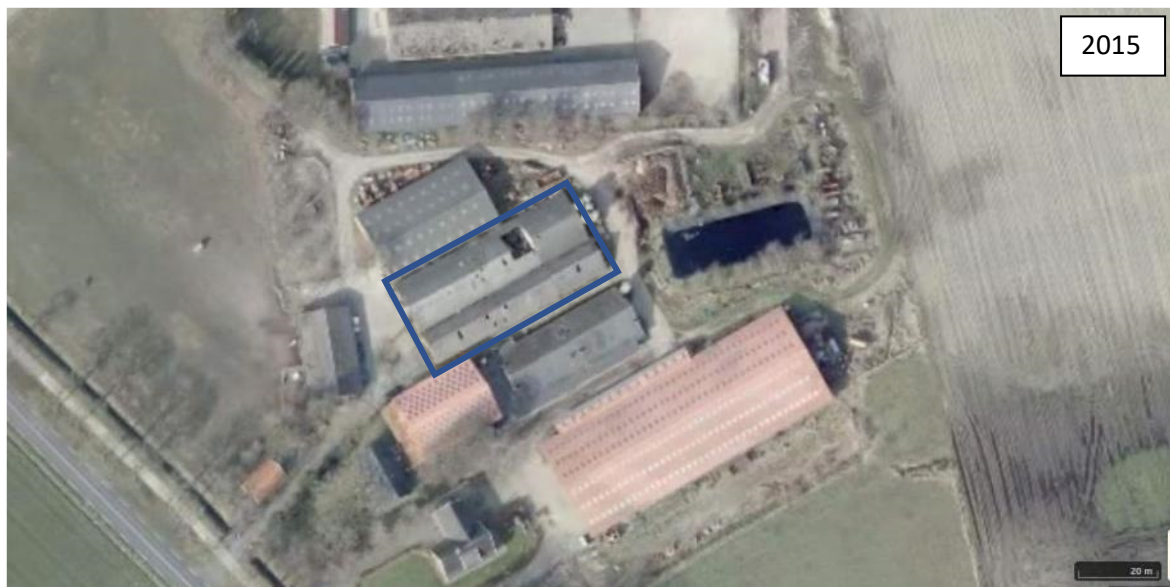
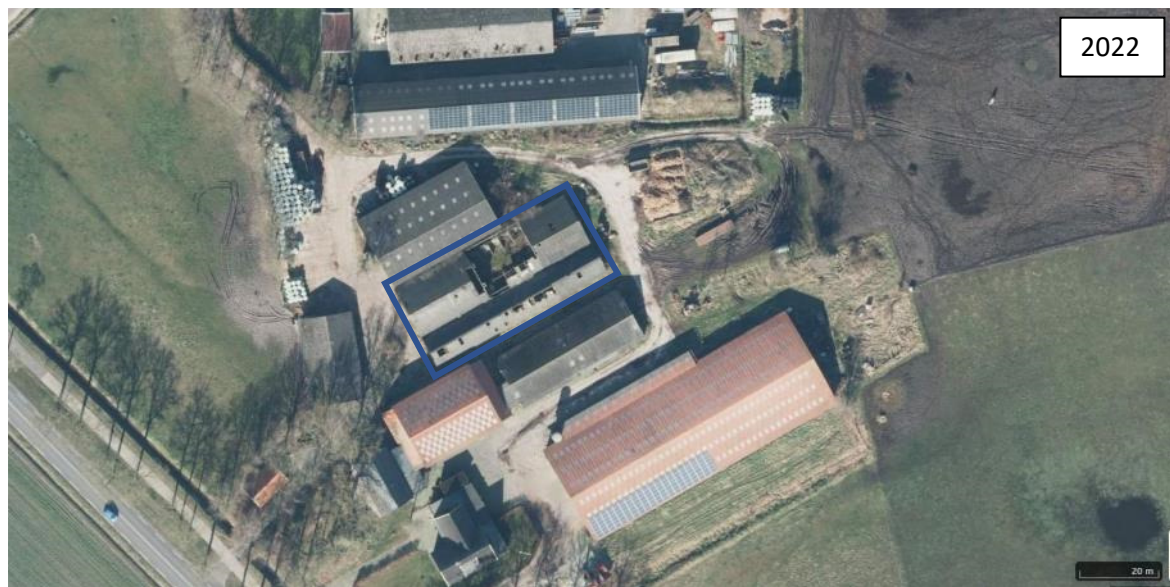
Bijlage II  
Historische topografische kaarten

Op de topografische kaarten is vanaf 1860 een boerderij met erf aanwezig ter plekke van het besluitvormingsgebied. De Hardenbergerweg is ten zuidwesten van de locatie gelegen. De omgeving betreft voornamelijk heide en landbouwgrond.

Ter plekke van het besluitvormingsgebied is van circa 1900 bebouwing aanwezig. De schuren zijn momenteel niet meer aanwezig. Tot circa 1970 zijn er op het erf enkele kleinere schuren aanwezig ten noorden en oosten van de boerderij (huisnummer 142). In de jaren hierna breidt de boerderij uit worden de kleine schuurtjes vervangen door enkele grote schuren. De schuur ter plekke van het besluitvormingsgebied is weergegeven op de topografische kaart vanaf 1988.

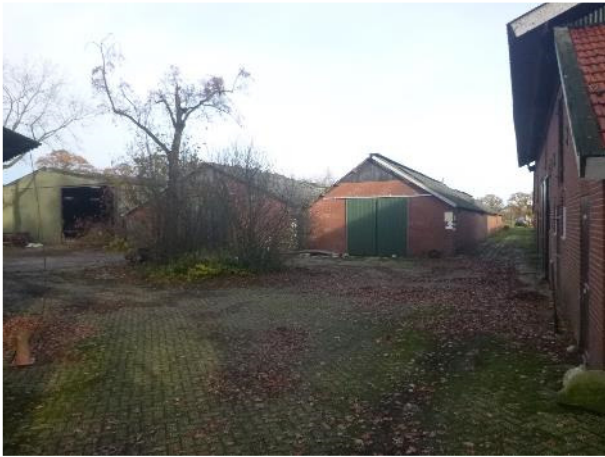
Te slopen (dubbele) schuur vanaf boerderij met huisnummer 142 (rechts)

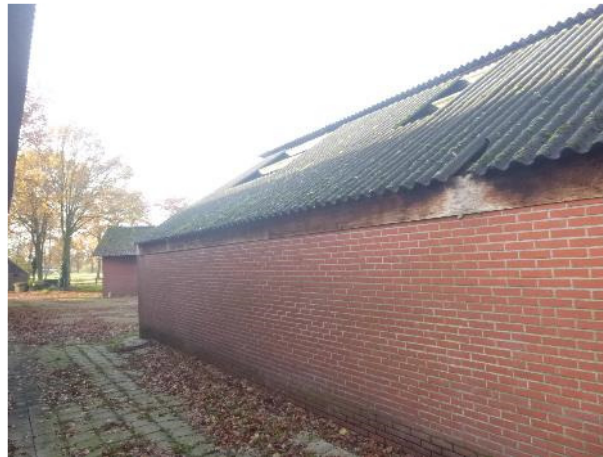
Verder is geen sprake van asbestverdachte druppelzones. Aan de zuidzijde watert het dak van de schuur af op betontegels. In het midden van de dubbele schuur is een betonstrook aanwezig. Aan de noordzijde is tussen de te slopen schuur en de werktuigenberging ook een betonstrook aanwezig.

Beschadigd dak schuur watert af op tegels

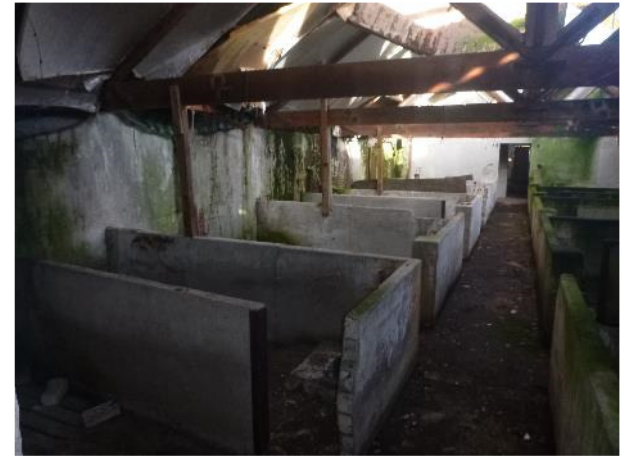
Het besluitvormingsgebied is bebouwd met de slopen (dubbele) schuur. In het westelijke deel van de schuur zijn paarden gestald. Het overige deel van de schuur is vervallen en is al meer dan 15 jaar niet meer in gebruik. De asbesthoudende golfplaten zijn deels beschadigd waardoor er deels geen dak meer aanwezig is. De eigenaar heeft aangegeven dat de stukken asbest die afkomstig zijn van het beschadigde dak steeds zijn opgeruimd. Tijdens de terreininspectie zijn rondom en in de schuur geen asbestverdachte materialen aangetroffen op het maaiveld.

Leegstaande deel schuur zonder dak

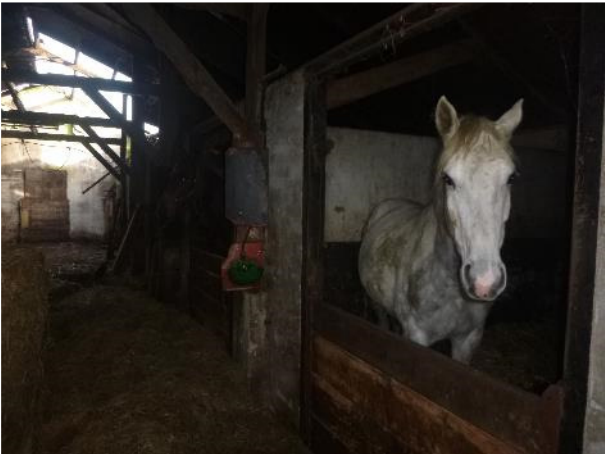
Paard in westelijke deel schuur

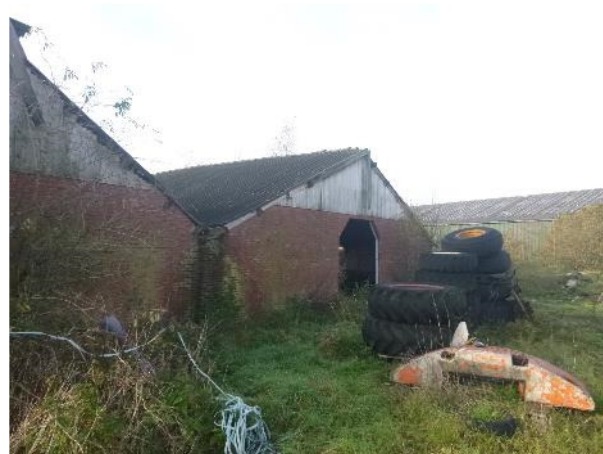
Oostgevel (dubbele) schuur

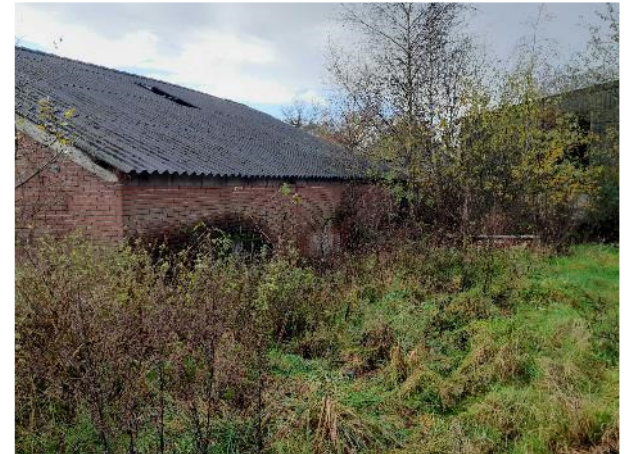
Aan de noordoostzijde van de schuur watert het asbesthoudende dak deels af op onverhard terrein. Hier is sprake van een asbestverdachte druppelzone.

Druppelzone noordzijde schuur

Voor de druppelzone aan de noordzijde van de schuur worde de hypothese "verdacht" gebruikt. Een verkennen asbestbodemonderzoek ter plekke van de verdachte deellocatie is noodzakelijk in het kader van de voorgenomen sloop van de schuur. Het verkennend bodemonderzoek is weergegeven in hoofdstuk 6.

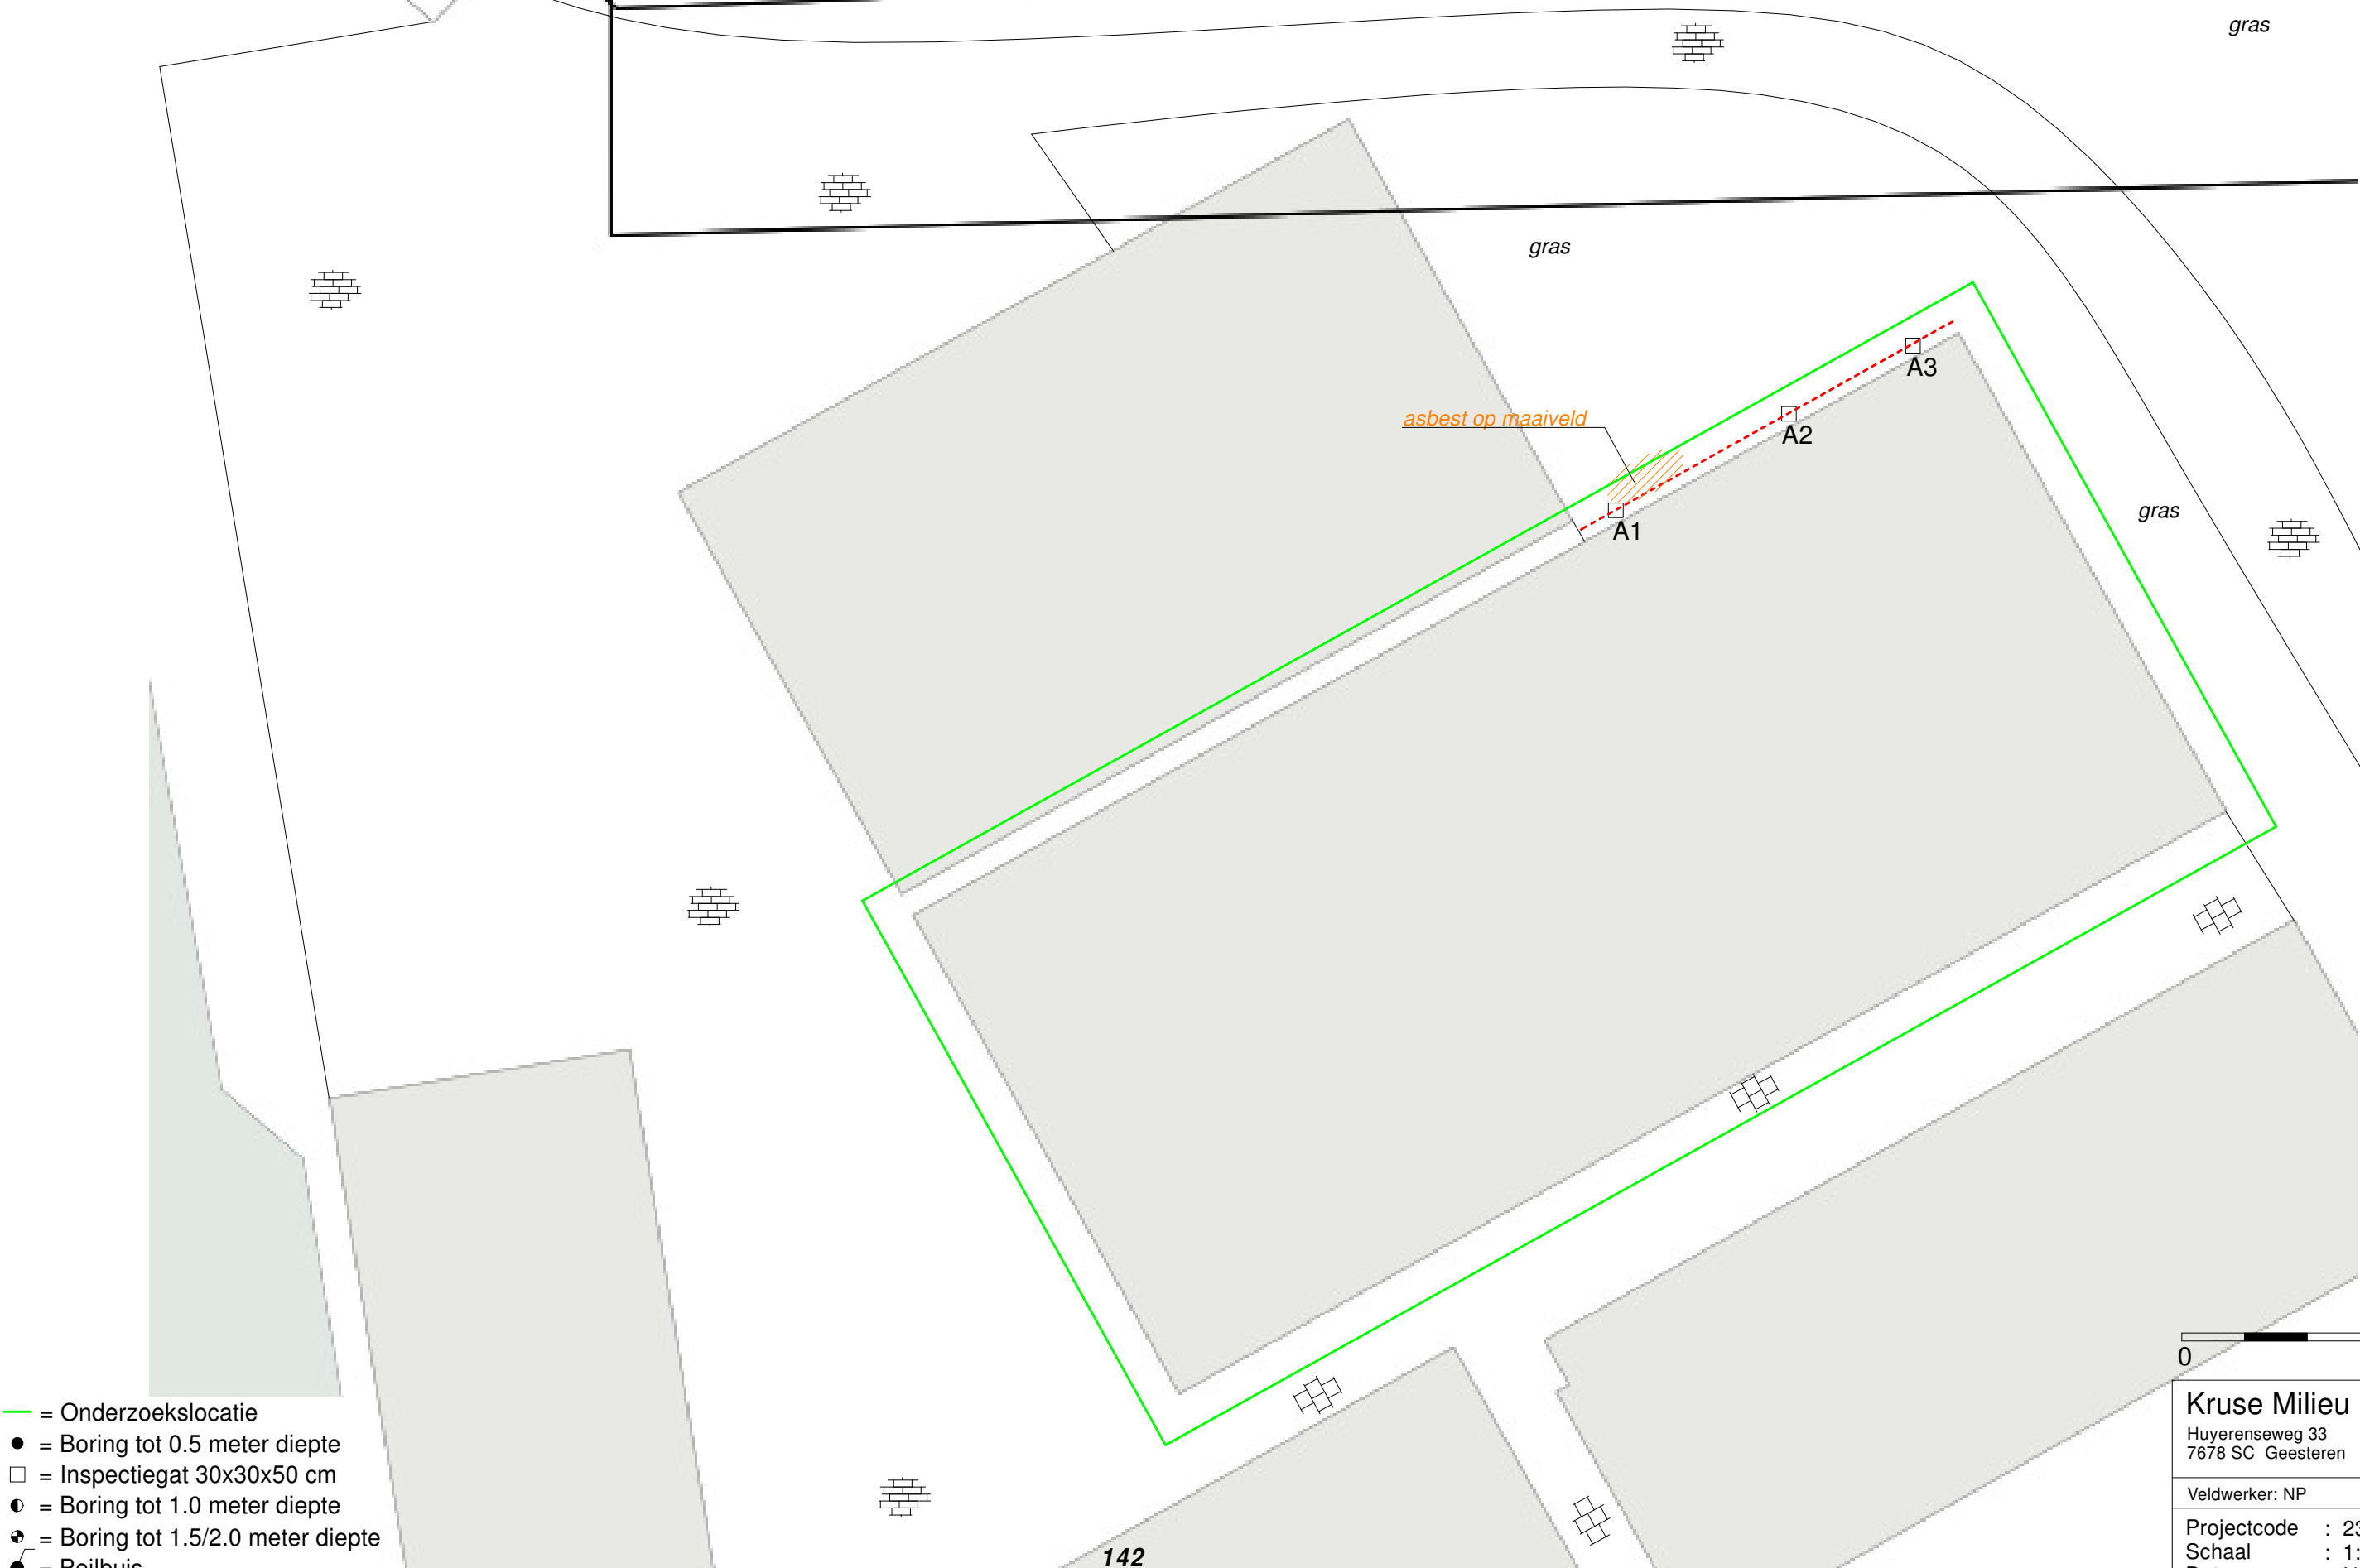
Verkennd asbestbodemonderzoek

Er zijn op 24 november 2023, na het inspecteren van het maaiveld, in totaal 3 inspectiegaten gegraven (handmatig met een schop). De gaten zijn met behulp van een Edelmanboor doorgezet tot 0.5 meter diepte. De situering van de monsterpunten is weergegeven op de situatieschets van bijlage V.

Nabij inspectiegat A1 zijn door de veldwerker op het maaiveld enkele stukken asbestverdachte golfplaat aangetroffen. De asbestverdachte materialen zijn verwijderd en afgevoerd. Opgemerkt dient te worden dat het maaiveld, vanwege de aanwezigheid van gras, niet goed geïnspecteerd kon worden. Er is sprake van een indicatieve maaiveldinspectie en eventuele kleine asbestverdachte fragmenten kunnen hierdoor niet zijn opgemerkt. De weersomstandigheden tijdens de inspectie waren goed (goed zicht, geen neerslag).

Zoals in paragraaf 6.3 is weergegeven, is er in druppelzone A asbest aangetoond, maar het gewogen asbestgehalte is ruim lager dan de toetsingswaarde voor nader asbestonderzoek.

Omdat het overige deel van het besluitvormingsgebied als onverdacht wordt beschouwd, is er vanuit milieukundig oogpunt geen bezwaar tegen de voorgenomen sloop van de schuur. De bodem wordt geschikt geacht voor het huidige en toekomstige gebruik (erf).
