**RAPPORT VERKENNEND BODEMONDERZOEK**  
**conform NEN 5740 en NEN 5707**  
Kloosteresweg 1 - Tubbergen

## Rapport Verkennend Bodemonderzoek conform NEN 5740 en NEN 5707 Kloosteresweg 1 - Tubbergen

Projectcode: 18077016

Rapportagedatum: 30 januari 2019

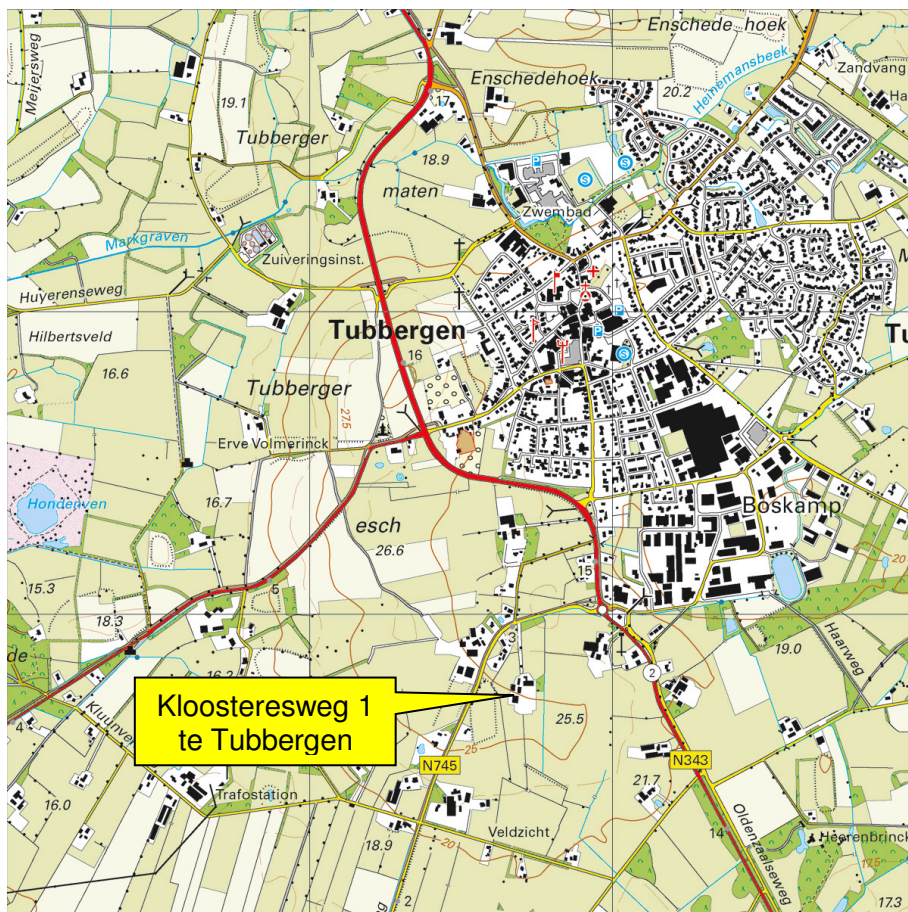
Bijlage I  
Regionale ligging locatie  
Situatieschets Kruse Milieu BV met boorlocaties

**Topografische kaart**

Schaal: 1:25000

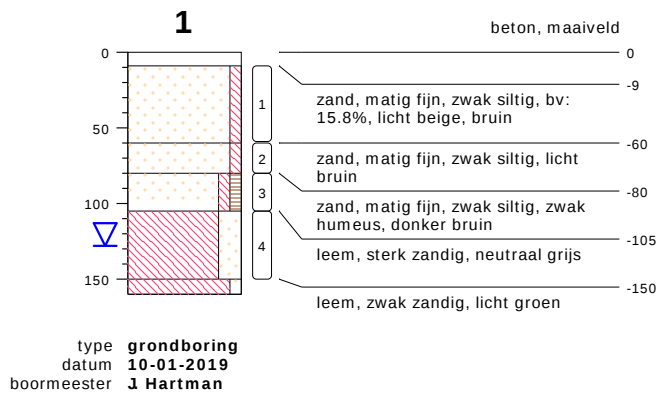
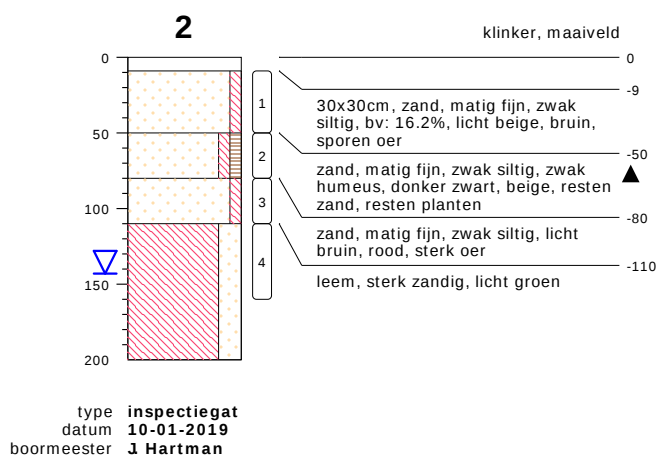
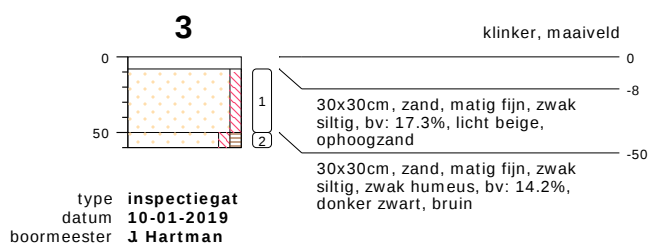
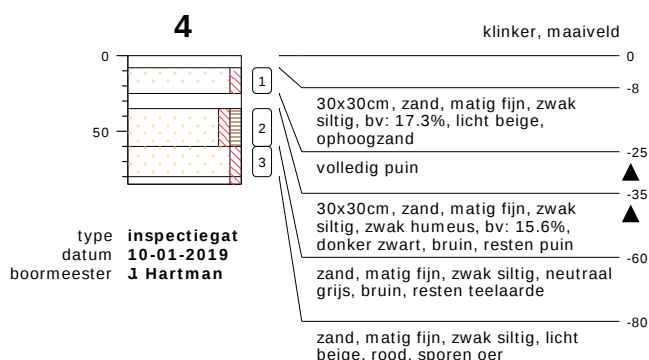
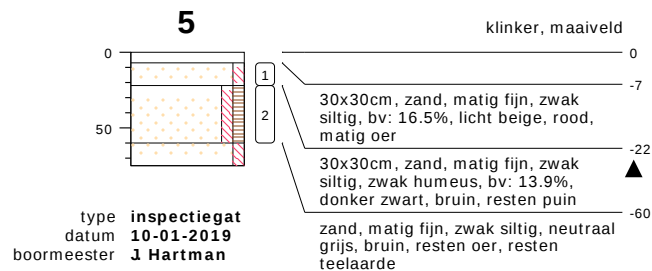
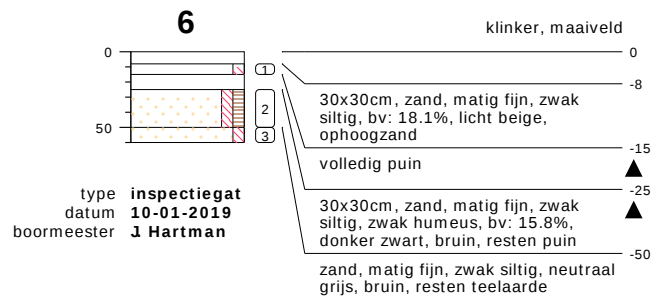
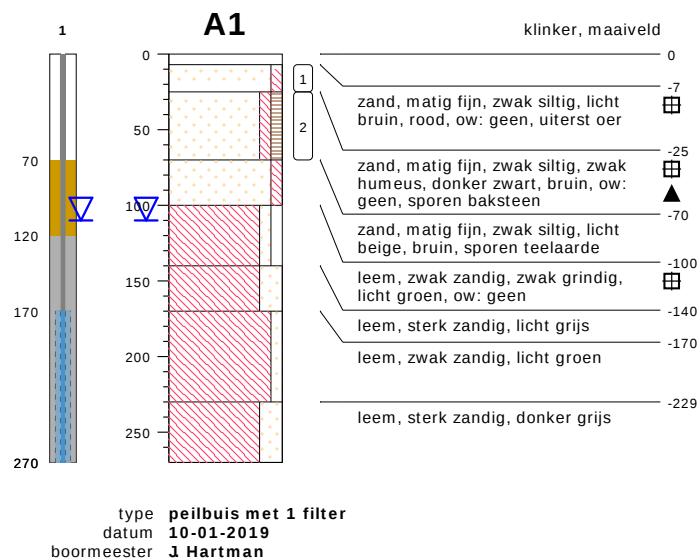
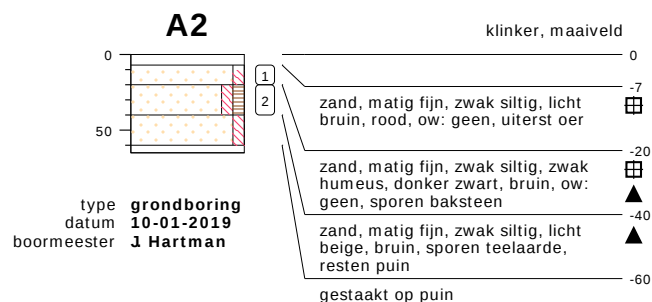
Bijlage II  
Boorstaten

Tijdens de boorwerkzaamheden is de bodemopbouw beschreven en is de grond zintuiglijk beoordeeld op eventuele aanwezigheid van verontreinigingen. De boorbeschrijvingen zijn weergegeven in bijlage II.

De bodemopbouw ter plaatse van de onderzoekslocatie is globaal als volgt: tot circa 1.0 meter min maaiveld (m-mv) is voornamelijk matig fijn zwak siltig zand aangetroffen. Tot einde boordiepte (2.7 m-mv) bestaat de bodem uit zwak tot sterk zandig leem. In de ondergrond zijn oerhoudende lagen aangetroffen. Er zijn bodemvreemde materialen waargenomen, deze zijn weergegeven in tabel 2. In verband met de grondwaterstand zijn grondmonsters genomen tot maximaal 1.1 meter diepte. Door de veldwerker zijn in de bodem visueel geen asbestverdachte materialen waargenomen.

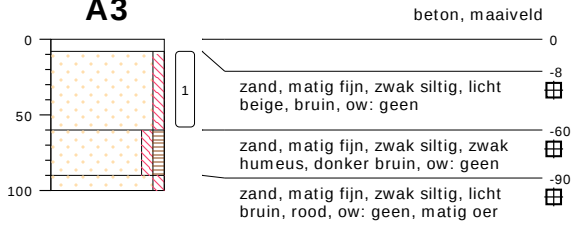
**A3**

type **grondboring**  
datum **10-01-2019**  
boormeester **J Hartman**

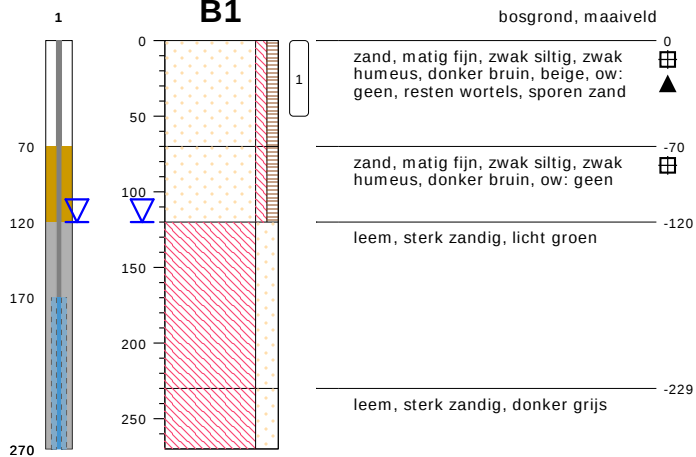
**B1**

Boringen A1 en B1 zijn doorgezet tot circa 2.7 m-mv. Wanneer het grondwater werd bereikt, werd een zuigerboor gebruikt om een PVC-peilbuis te kunnen plaatsen. Een peilbuis bestaat uit een filter met een lengte van 1.0 meter, gekoppeld aan een blinde stijgbuis. Ter hoogte van het filter, met een diameter van 28 x 32 mm, is filtergrind in het boorgat gestort. Rondom het filter is een filterkous aangebracht. Er is bentoniet in het boorgat gestort om directe indringing van hemelwater in het filter tegen te gaan. De rest van het boorgat is opgevuld met het oorspronkelijke bodemmateriaal. Vervolgens zijn de peilbuizen doorgepompt.

type **peilbuis met 1 filter**  
datum **10-01-2019**  
boormeester **J Hartman**

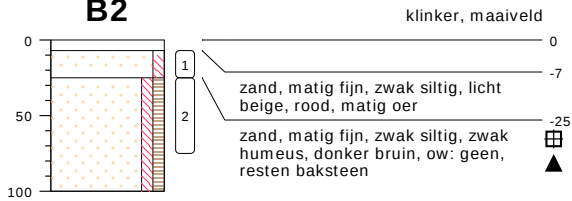
**B2**

type **grondboring**  
datum **10-01-2019**  
boormeester **J Hartman**

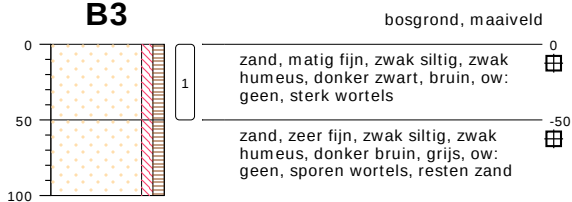
**B3**

type **grondboring**  
datum **10-01-2019**  
boormeester **J Hartman**

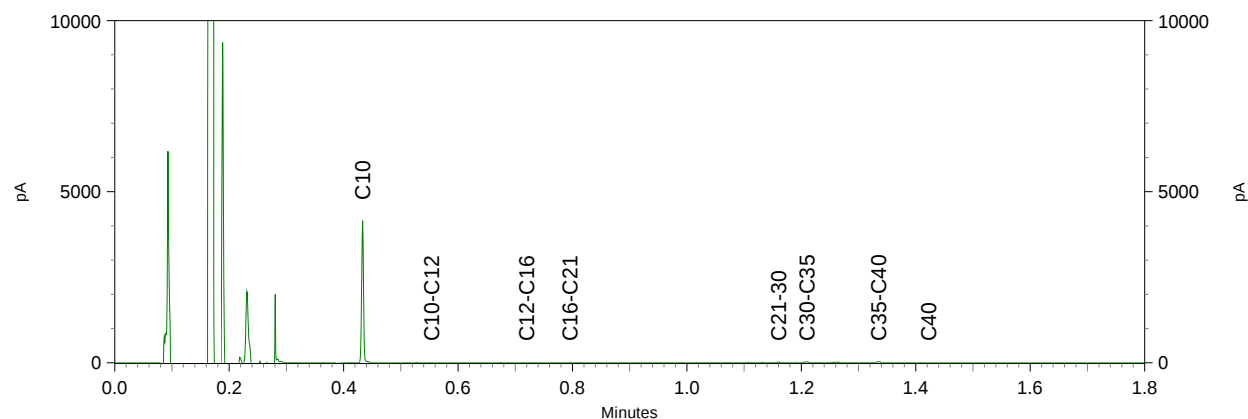
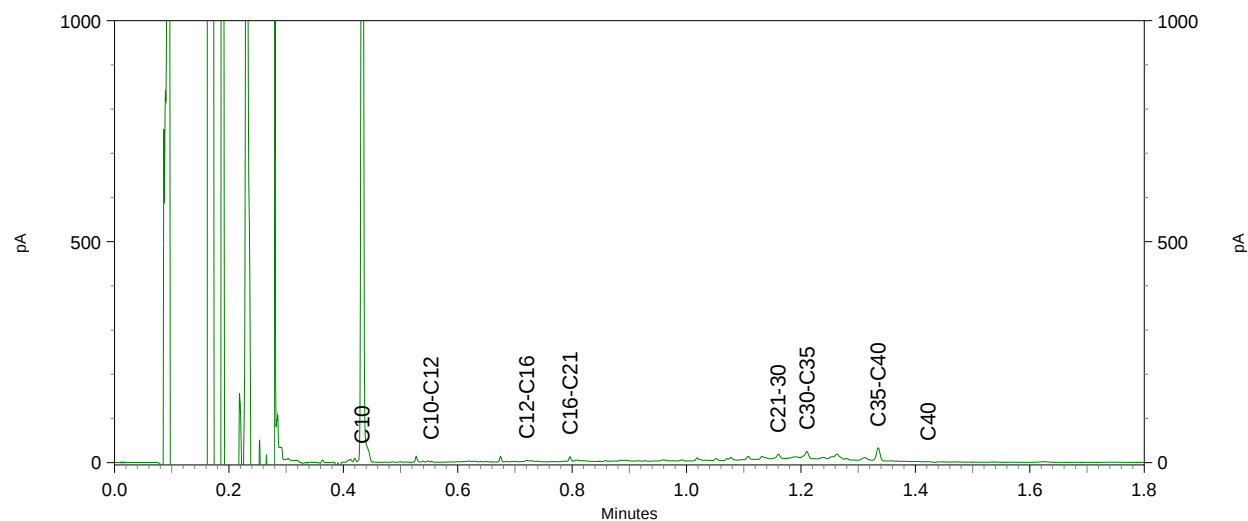
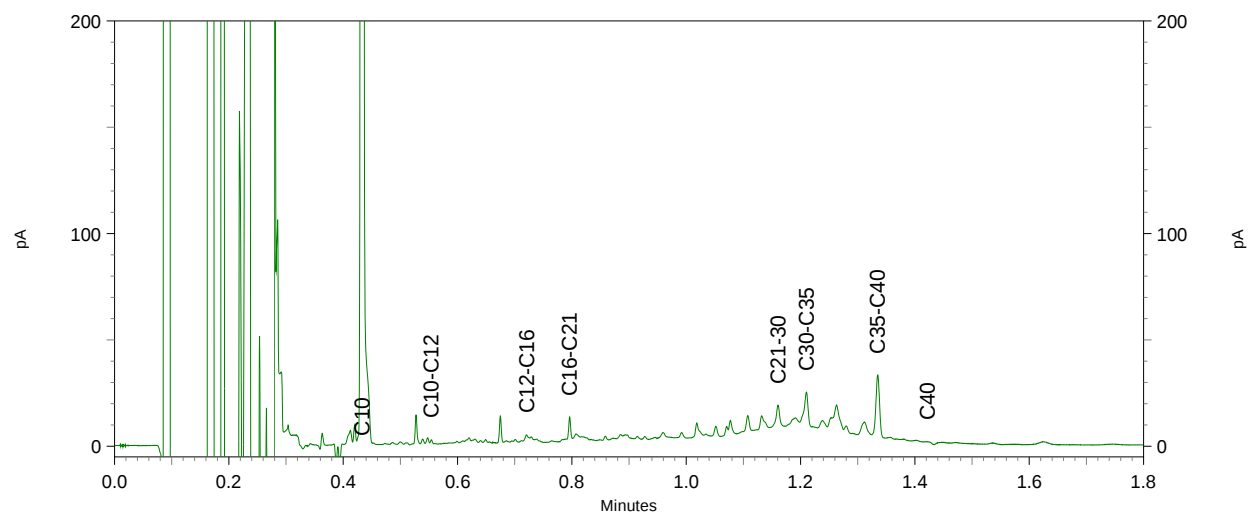
## Chromatogram TPH/ Mineral Oil

Sample ID.: 10496721  
 Certificate no.: 2019002872  
 Sample description.: B - BG  
 v
