## Kruse Milieu BV

Geesteren, 18 juli 2019  
Ons kenmerk: JLA/b/19.770

### Betreft: aanvullend bodemonderzoek Kloosteresweg 1 te Tubbergen

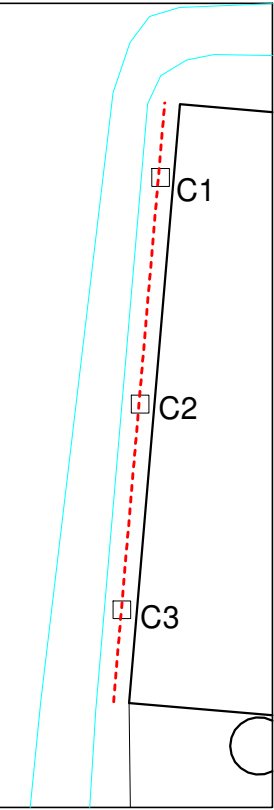
Druppelzone C  
schaal 1:250

Op 14 en 17 juni 2019 zijn, na het inspecteren van het maaiveld, in totaal 6 inspectiegaten gegraven. De inspectiegaten zijn gecodeerd als C1, C2 en C3 ter plaatse van de druppelzone aan de westzijde van de kapschuur en als D1, D2 en D3 ter plaatse van de beschadigde uitbouw in de kippenren. In de bijlage is een situatieschets opgenomen met daarop weergegeven de onderzoekslocatie en de 6 monsterpunten

In de inspectiegaten ter plaatse van de druppelzone aan de westzijde van de kapschuur (C1, C2 en C3) is asbest aangetoond. Het gewogen asbestgehalte is ruim lager dan de toetsingswaarde voor een nader asbestonderzoek.

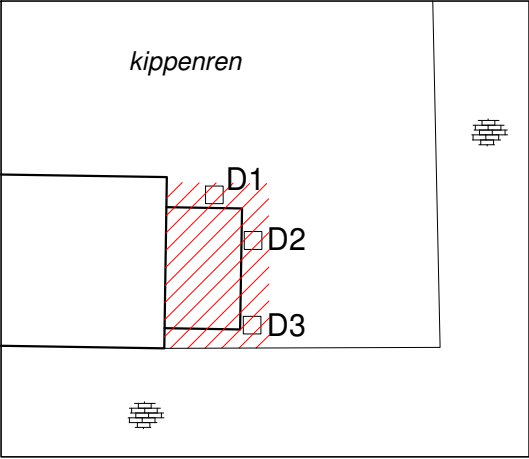
Beschadigde uitbouw D  
schaal 1:250

Voor het terrein rondom de beschadigde uitbouw kan de hypothese “verdacht voor de aanwezigheid van asbest” verworpen worden, aangezien hier visueel en analytisch geen asbest is aangetoond.

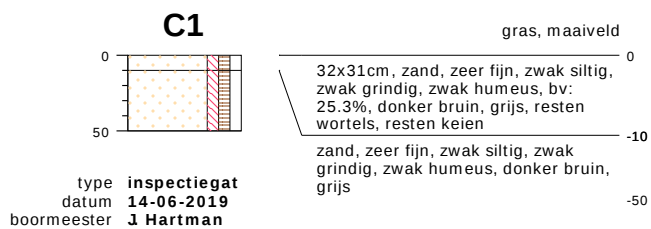
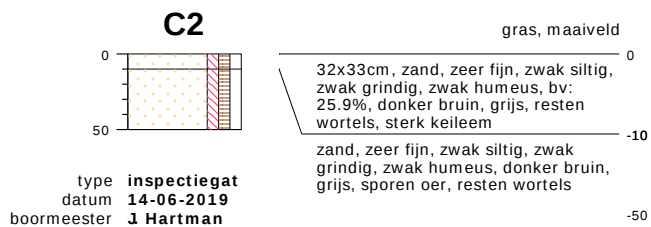
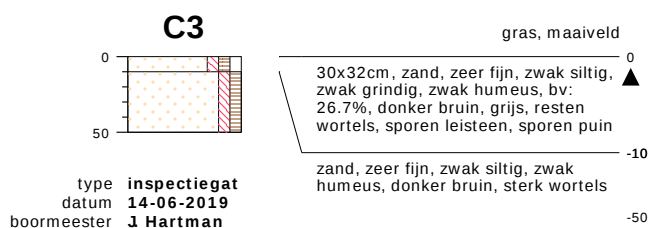
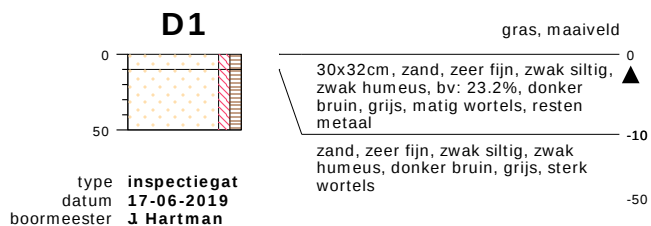
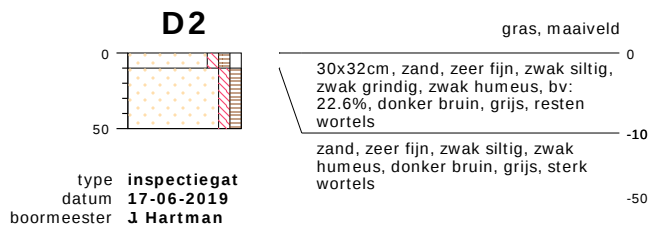
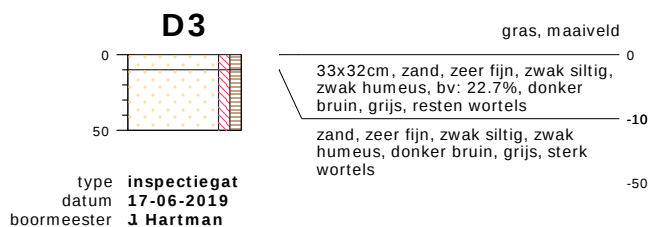
## bodemprofielen schaal 1:50

Tijdens de boorwerkzaamheden is de bodemopbouw beschreven en is de grond zintuiglijk beoordeeld op eventuele aanwezigheid van verontreinigingen. De boorbeschrijvingen zijn weergegeven in de bijlage.

De bodemopbouw ter plaatse van de onderzoekslocatie is globaal als volgt: tot circa 0.5 meter min maaiveld (m-mv) is voornamelijk zeer fijn zwak siltig en zwak humeus zand aangetroffen. Er zijn bodemvreemde materialen waargenomen, die zijn weergegeven in tabel 1. Door de veldwerker zijn visueel geen asbestverdachte materialen waargenomen op het maaiveld of in de bodem.
