# **RAPPORT STANDAARD VOORONDERZOEK conform NEN 5725**

Klösseweg 11 - Harbrinkhoek

*Opdrachtgever:*  
BJZ.NU

Juli 2017

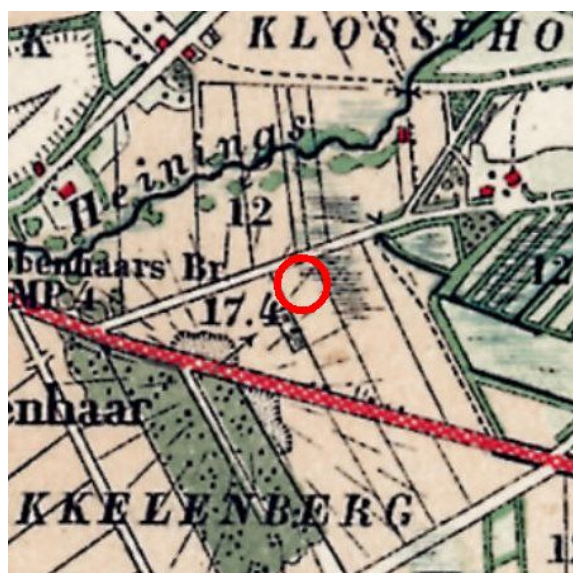
1930

De onderzoekslocatie was tot medio jaren '30 van de vorige eeuw woeste grond (heide). Tussen circa 1935 en circa 1965 was de locatie in gebruik als agrarische grond. De noordelijk gelegen Klösseweg is weergegeven op historische kaarten van rond 1850. Er is tot 1965 geen bebouwing binnen het te onderzoeken terrein weergegeven.

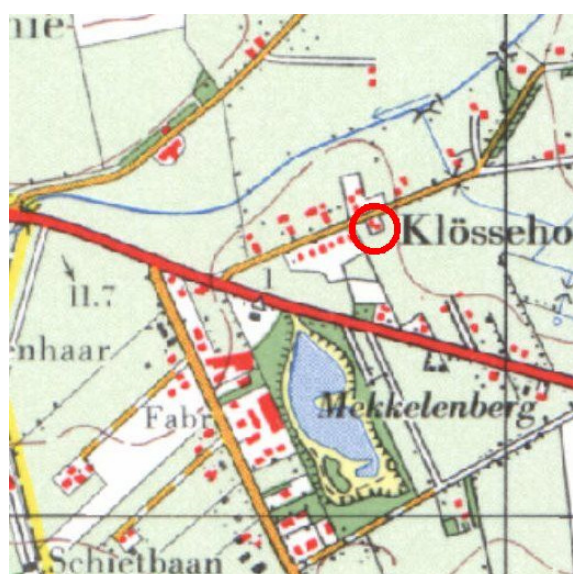
1980

Op kadastraal perceel 3773 is bebouwing zichtbaar. Op de topografische kaart van 1988 is een schuur weergegeven. Tot midden jaren '70 was de Klösseweg onverhard.

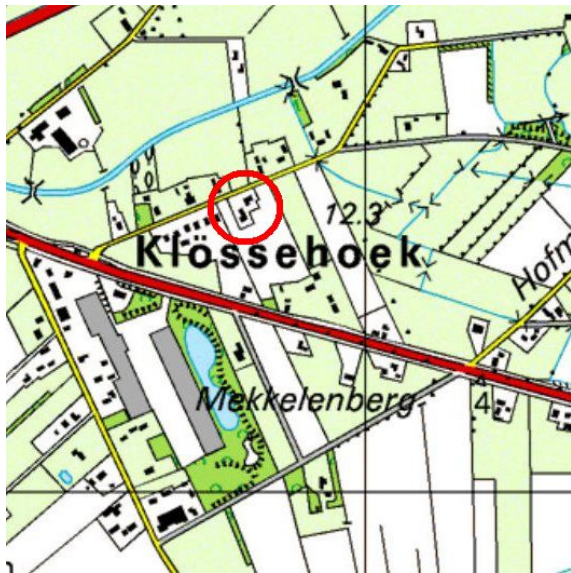
1999

De huidige bebouwing is zichtbaar. Met uitzondering van de schuur ten zuidoosten van de woning hebben na 1995 geen significante wijzigingen plaatsgevonden.

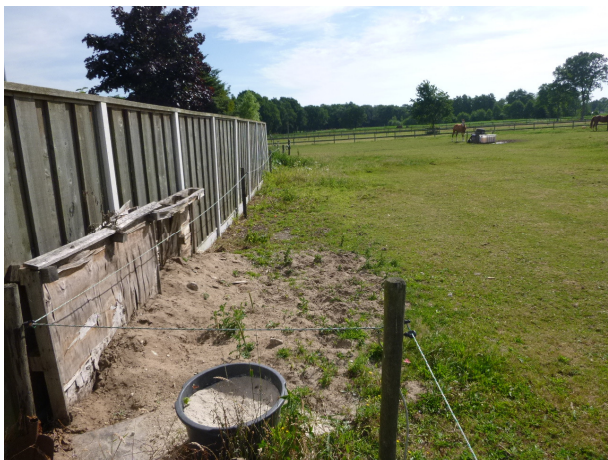
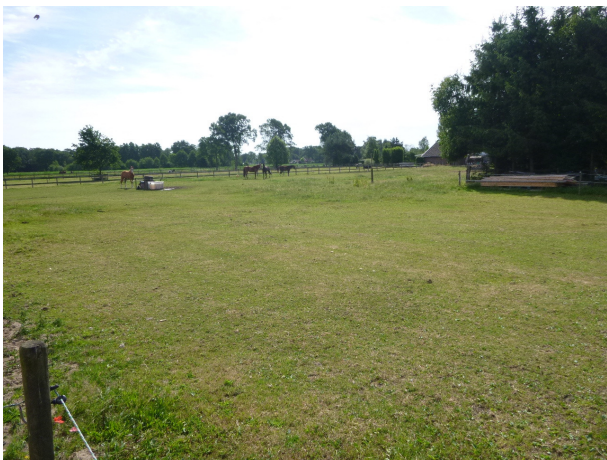
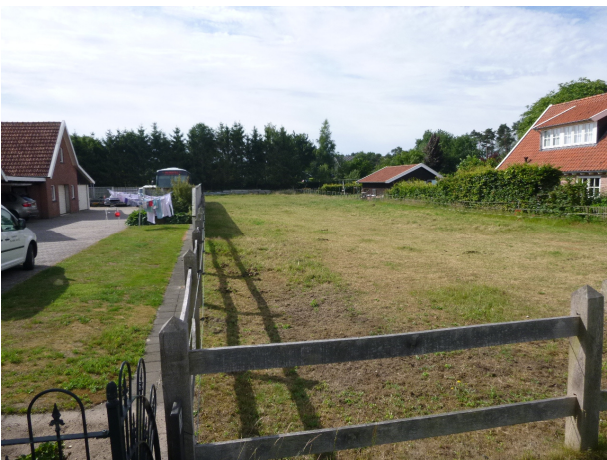
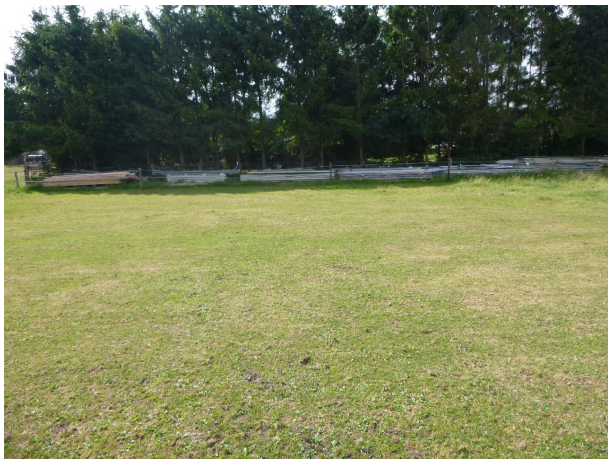
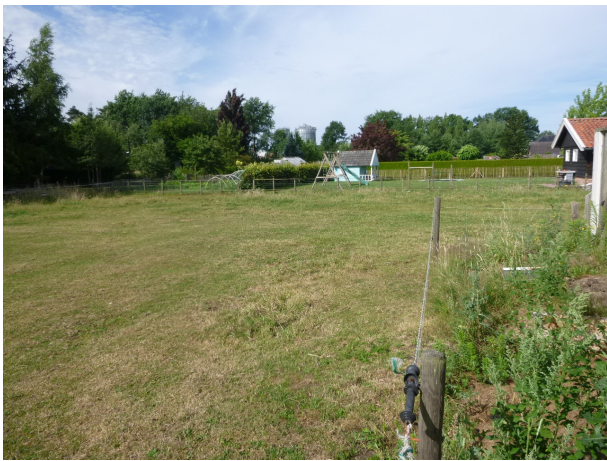
Bijlage IV  
Fotoreportage

De onderzoekslocatie is thans bebouwd met een woning en schuren. Inpandig bevinden zich voornamelijk betonvloeren. In de zuidelijkste schuur vindt hobbymatig onderhoud en reparatie van auto's plaats. Het onbebouwde terrein is deels verhard met klinkers. Plaatselijk staan auto's gestald. De onverharde terreindelen zijn in gebruik als tuin.

Het terreindeel, waar de nieuwe schuur staat gepland, is in gebruik als weiland.

Tijdens het locatiebezoek zijn visueel geen asbestverdachte materialen waargenomen.
