**RAPPORT VOORONDERZOEK**  
**conform NEN 5725**  
Langeveenseweg 133 - Geesteren

*Locatie:*  
Langeveenseweg 133  
7678 VJ Geesteren

Projectcode: 22016425

Rapportagedatum: 20 april 2022

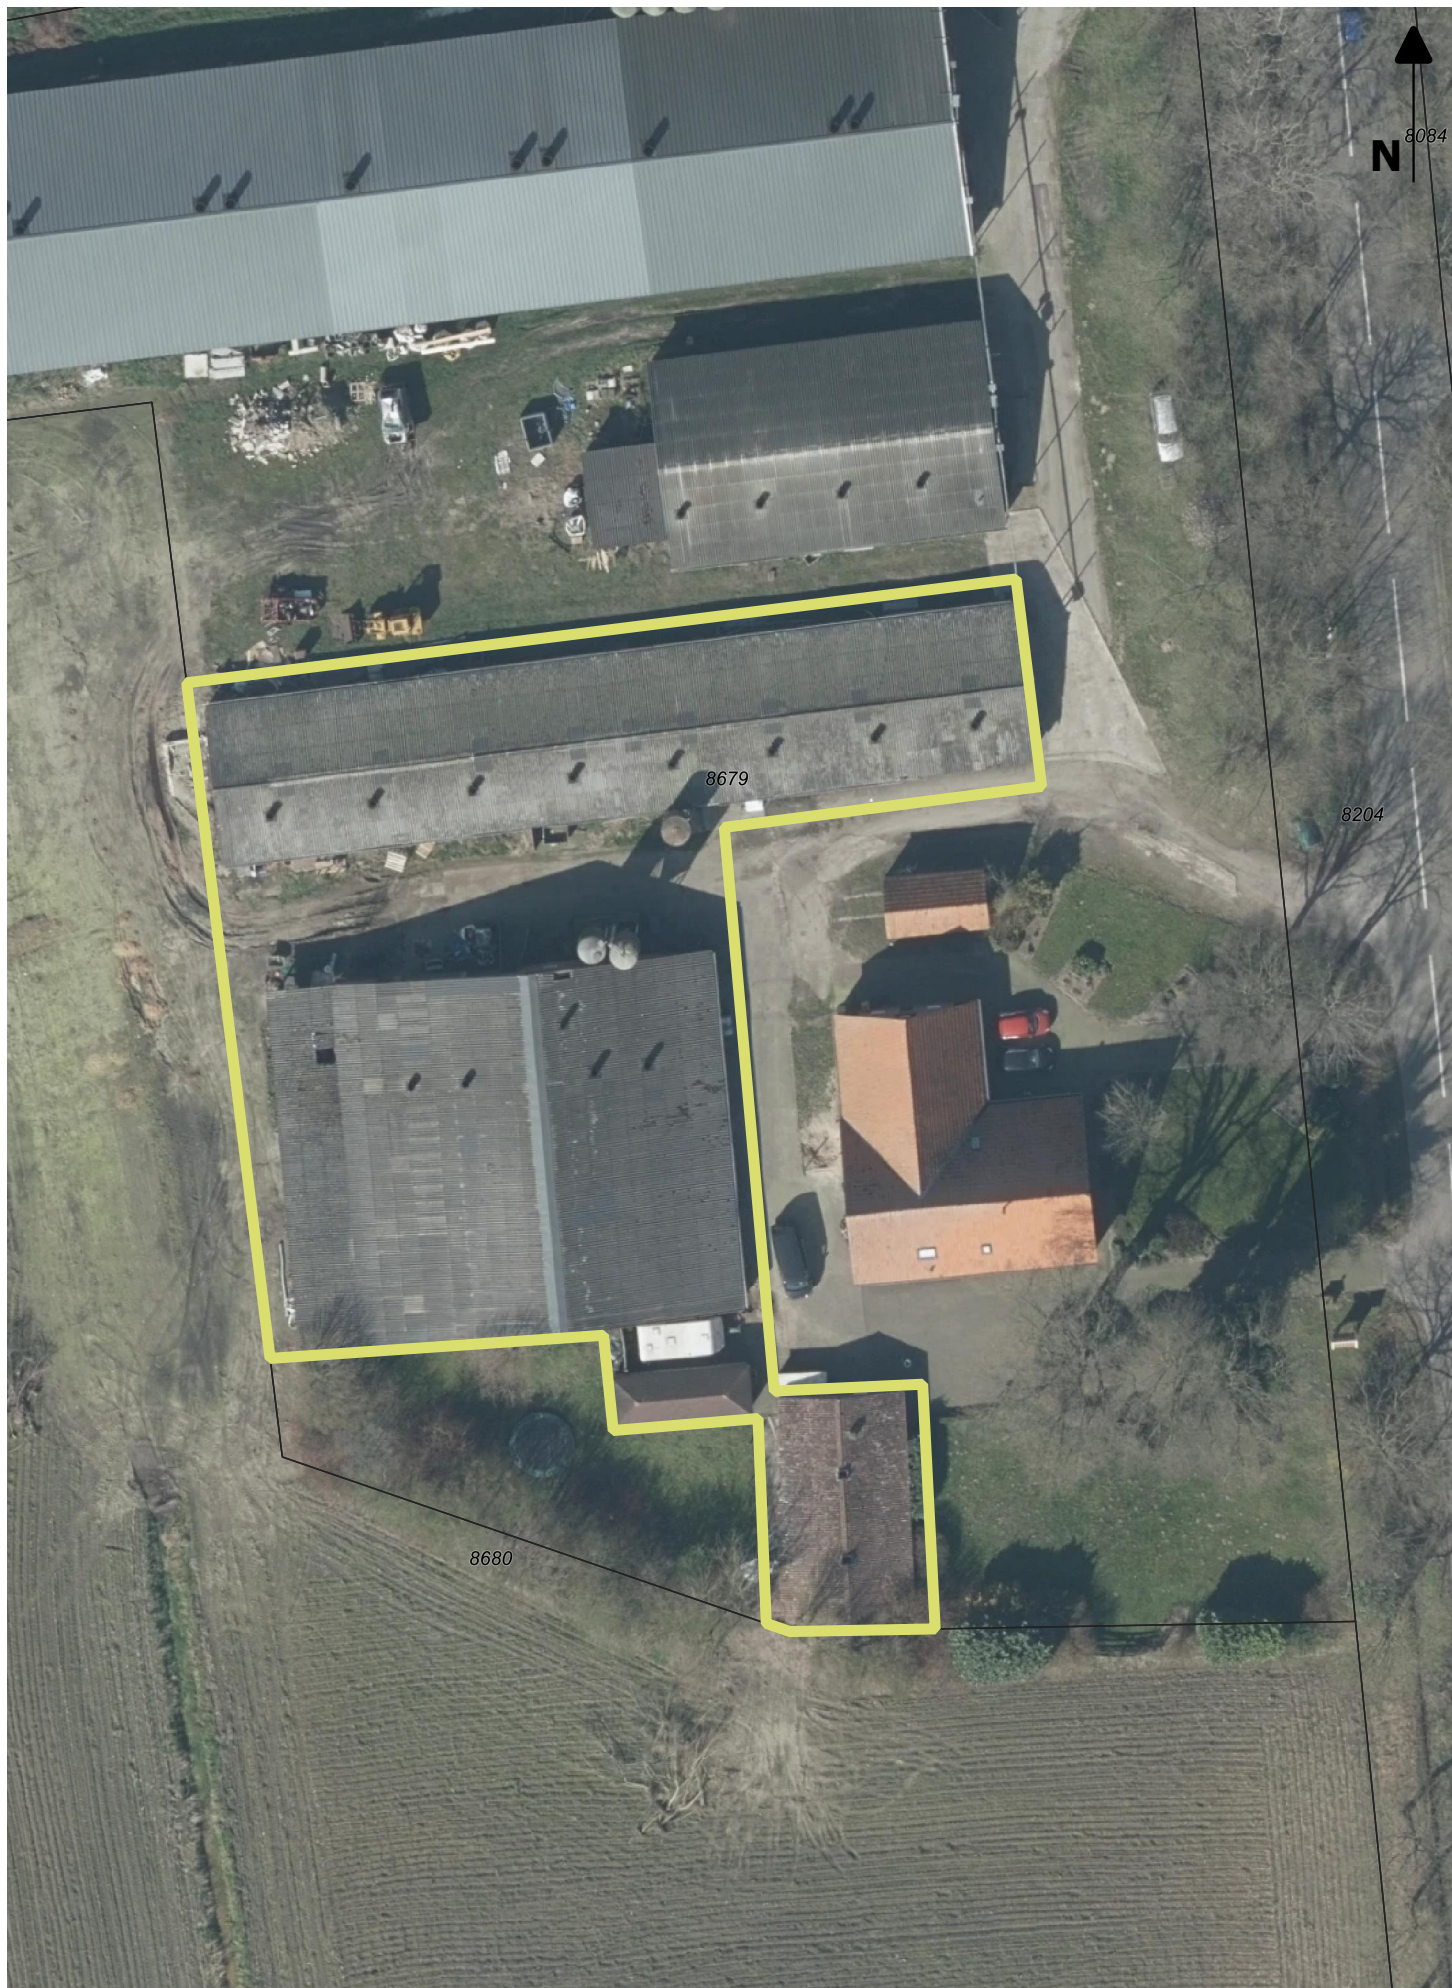
Bijlage I  
Luchtfoto met geografisch besluitvormingsgebied

Besluitvormingsgebied

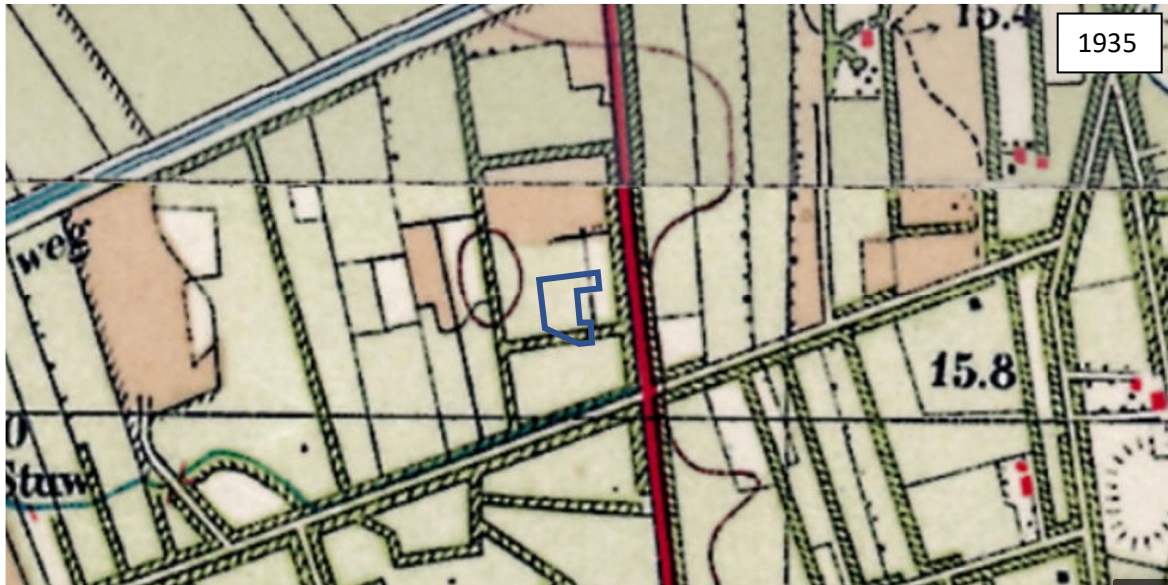
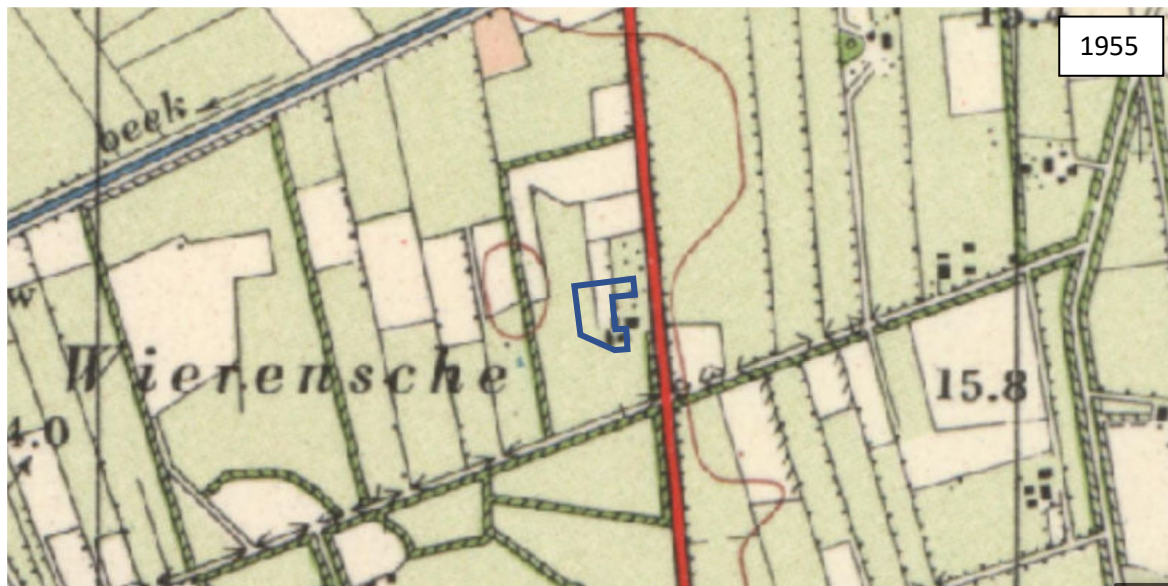
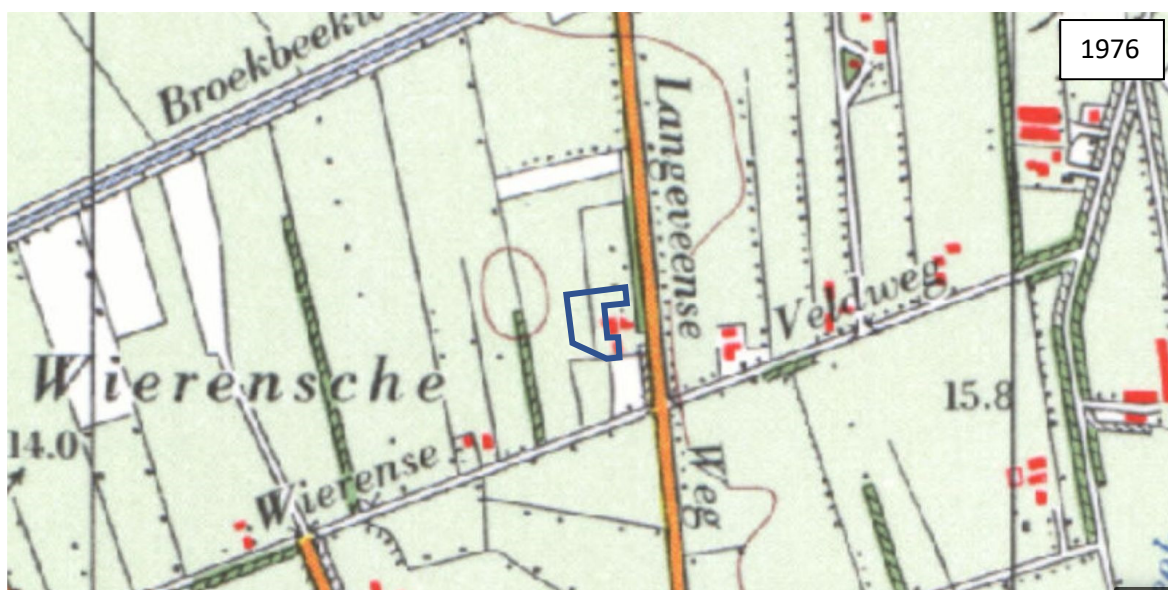
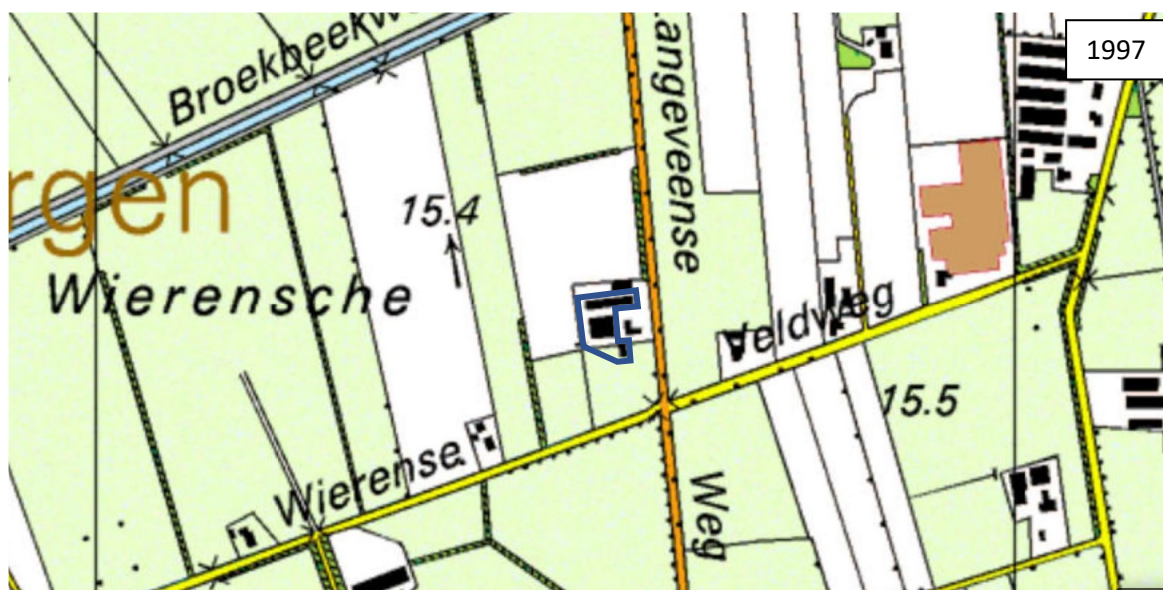
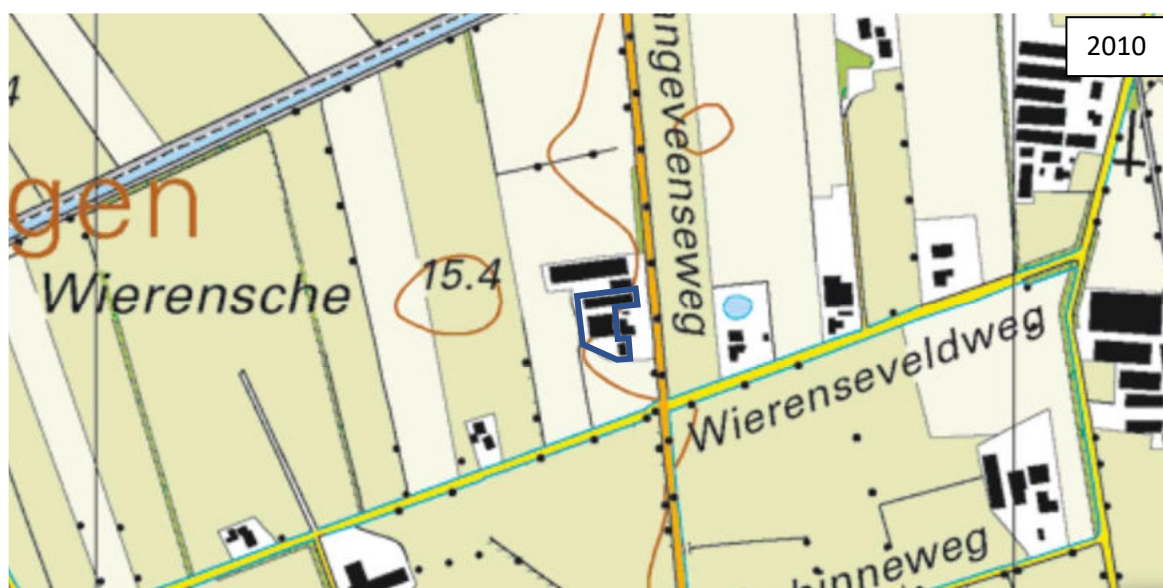
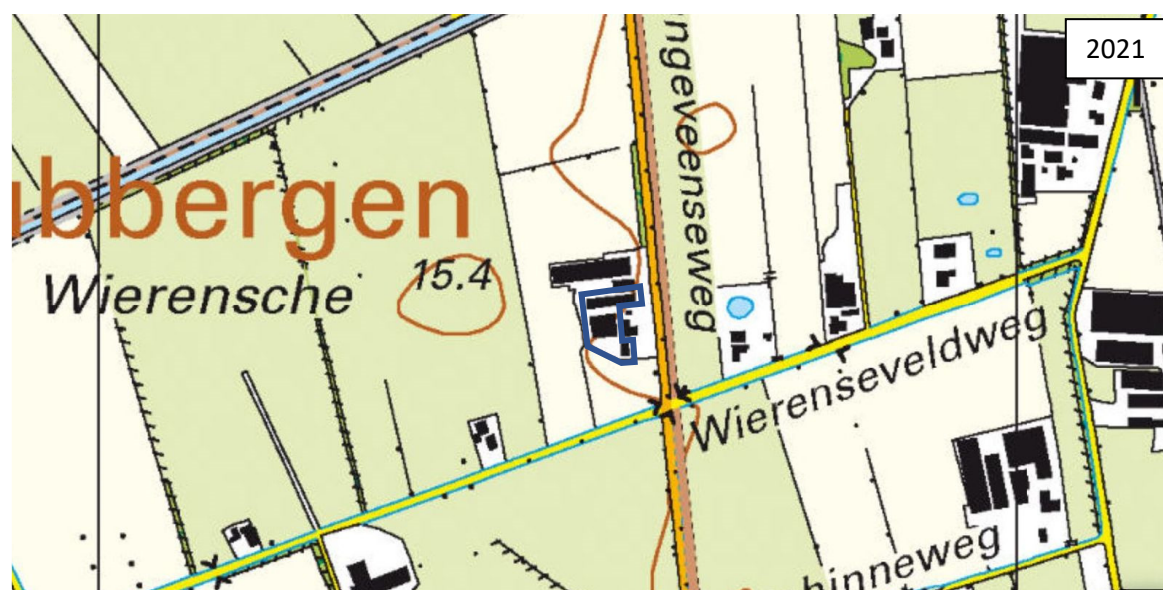
Bijlage II  
Historische topografische kaarten en luchtfoto's

Op de topografische kaarten is de huidige ligging van de Langeveenseweg vanaf circa 1850 al weergegeven. Het besluitvormingsgebied betreft met name veen en heide. Vanaf circa 1935 zijn het besluitvormingsgebied en het omliggende gebied in gebruik als landbouwgrond. Er zijn rondom de agrarische percelen houtwallen aanwezig.

Op de topografische kaarten vanaf 1955 is op het erf bebouwing weergegeven. Uit de “Basisregistratie Adressen en Gebouwen” (BAG) blijkt dat de woning in 1938 is gebouwd. De overige bebouwing die op de topografische kaart is weergegeven, is niet meer aanwezig. Het besluitvormingsgebied is grotendeels in gebruik als landbouwgrond.

Op de topografische kaart van 1976 is de schuur ten zuiden van de woning weergegeven. Uit de BAG blijkt dat deze schuur gebouwd is in 1961. De schuren ten westen en noorden van de woning zijn gebouwd in 1978 en 1973. De schuur ten noorden van het besluitvormingsgebied is gebouwd in 1992 en is weergegeven op de topografische kaarten vanaf 1997.

De meest noordelijke stal is volgens de BAG gebouwd in 2011. Het oostelijke deel van de stal is echter al eerder gebouwd (voor 2007). Op luchtfoto's is te zien dat in 2008 en 2010 de stal in westelijke richting is uitgebreid. De verharding op het noordelijke deel van het erf is in 2011 aangelegd. Het terreindeel tussen de woning en de te slopen schuren is grotendeels verhard in gebruik als erf. Ten zuidoosten van de woning is het terrein grotendeels onverhard (tuin).

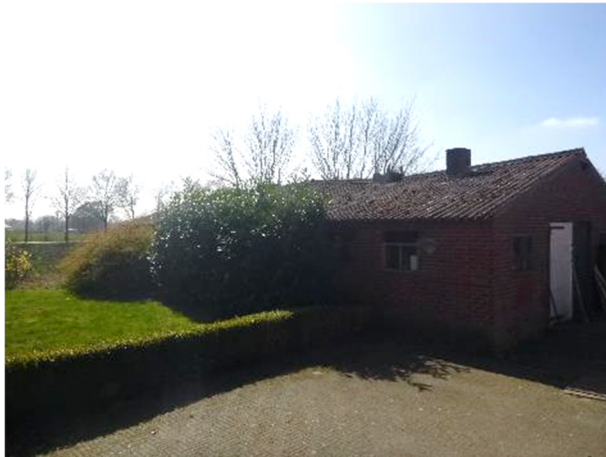
Te slopen schuur ten zuiden van boerderij met druppelzones E en F

Er is sprake van een druppelzone wanneer hemelwater van asbesthoudende daken afwatert op onverhard terrein. Binnen het besluitvormingsgebied is sprake van 5 druppelzones, namelijk:

- Noordzijde noordelijke varkensschuur;
- Zuidzijde noordelijke varkensschuur (deels);
- Westzijde overkapping achter varkensschuur;
- Westzijde zuidelijke schuur (deels);
- Oostzijde zuidelijke schuur (deels).

Op de daken van de 3 te slopen schuren zijn asbesthoudende golfplaten aanwezig. Binnen het besluitvormingsgebied is sprake van 5 asbestverdachte druppelzones. De toplaag ter plekke van de druppelzones wordt als verdacht beschouwd voor asbest.

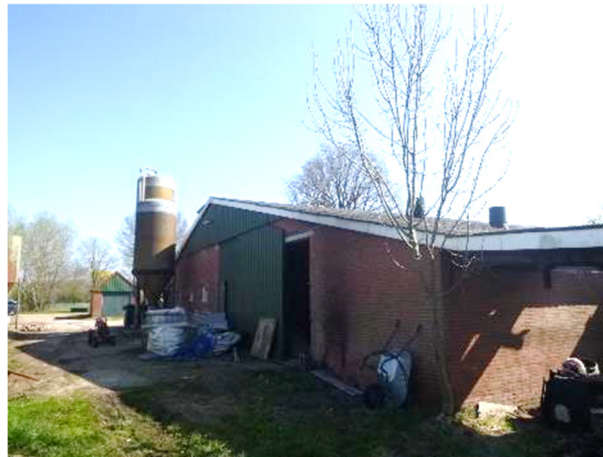
Te slopen schuur ten westen van boerderij met voormalige dieseltanklocatie A

Op het erf is geen bovengrondse dieseltank meer aanwezig. De voormalige tanklocatie onder de overkapping is onverhard en begroeid met gras. Deze locatie van de voormalige dieseltank dient als verdacht te worden beschouwd voor brandstofcomponenten.

Onder de overkapping heeft vanaf 2004 een bovengrondse dieseltank gestaan met een inhoud van 1200 liter. Tevens was hier olieopslag aanwezig (2 vaten van 60 liter). De bovengrond en het grondwater ter plekke van de voormalige tanklocatie worden als verdacht beschouwd voor brandstofcomponenten. Door de eigenaar is aangegeven dat de tank al meer dan 15 jaar geleden is verwijderd.

Op de voormalige tanklocatie bevonden zich een bovengrondse dieseltank (1200 liter) en 2 vaten met olie (60 liter) in een lekbak. De deellocatie wordt als verdacht beschouwd voor minerale olie in de grond en minerale olie, vluchtige aromaten (BTEX) en naftaleen in het grondwater. De onderzoeksstrategie op deze deellocatie is gebaseerd op norm NEN 5740, paragraaf 5.3: Onderzoeksstrategie voor een verdachte locatie met een plaatselijke bodembelasting met een duidelijke verontreinigingskern (VEP).

Ter plekke van de voormalige tanklocatie worden 3 boringen verricht tot 1.0 meter minus maaiveld. Voor het meten van het grondwaterpeil en het nemen van grondwatermonsters wordt één diepe boring overeenkomstig NEN 5766 afgewerkt tot peilbuis. Er wordt één mengmonster van de bovengrond geanalyseerd op minerale olie. Het grondwatermonster wordt geanalyseerd op minerale olie, vluchtige aromaten (BTEX) en naftaleen. De analyses dienen conform de AS3000-protocollen onderzocht te worden door een door de Raad voor Accreditatie erkend laboratorium.

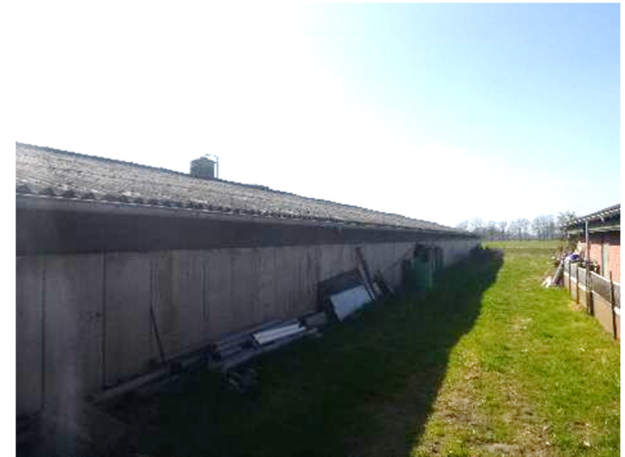
Te slopen schuur ten noorden van boerderij met druppelzone B

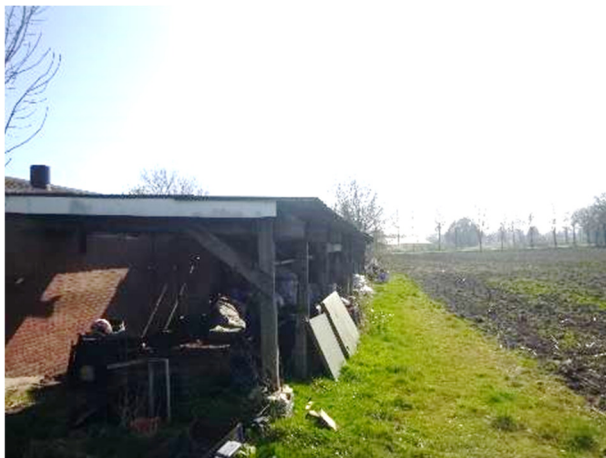
Overkapping schuur met druppelzone D

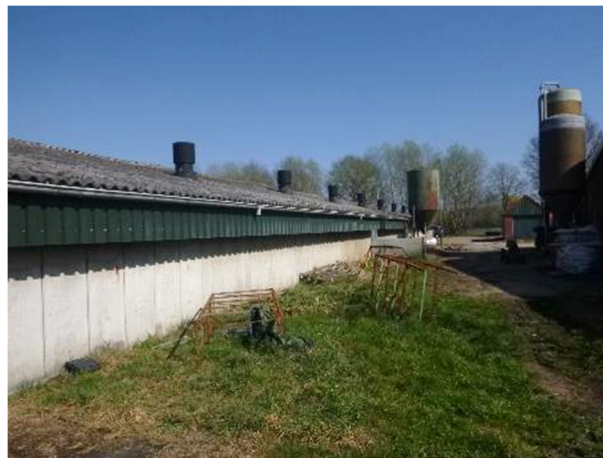
Druppelzone C richting erf
