## Historisch Vooronderzoek NEN 5725

**Kadastraal: Tubbergen, Sectie G, perceel 3644**

**Projectnummer: 2020-133.2**

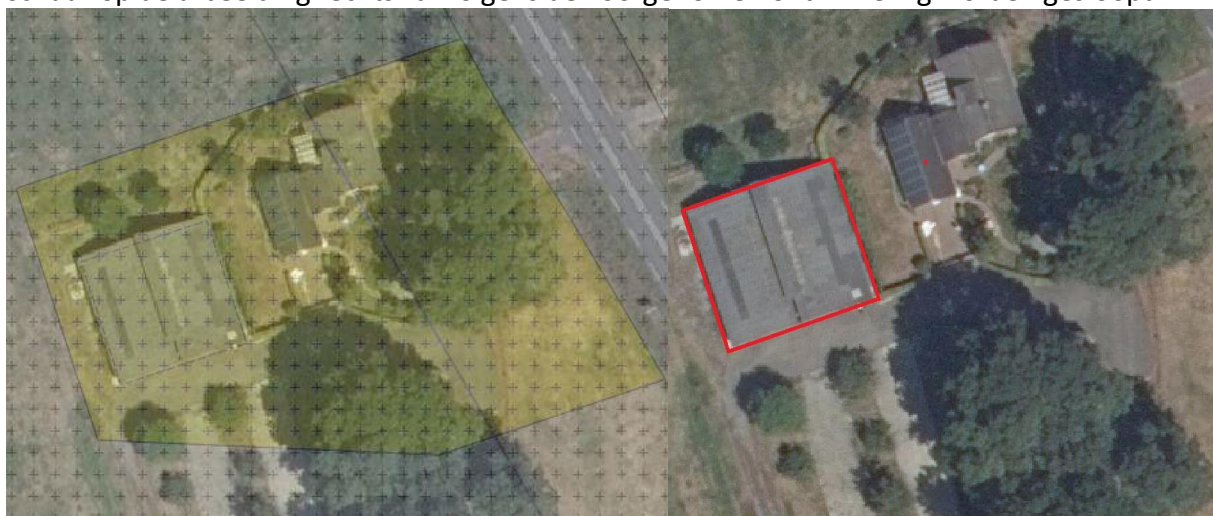
Op de onderstaande afbeelding links is de globale onderzoekslocatie weergegeven. Enkel de schuur op de afbeelding rechts zal volgens de voorgenomen ontwikkeling worden gesloopt.

De opdrachtgever is voornemens de leegstaande melkveeschuur te slopen in het kader van Rood voor Rood regeling. Na de sloop zal het deel worden ingericht als tuin/grasland. Het overige deel van de locatie zal, voor zover bekend, onveranderd blijven.

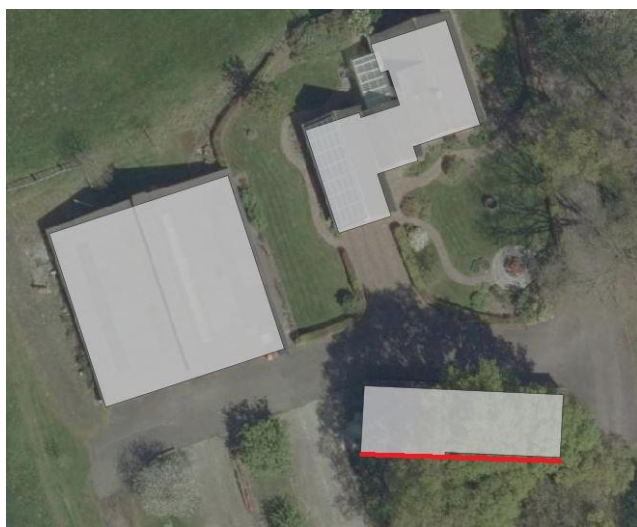
De onderzoekslocatie bestaat uit een erf met een woning, een leegstaand melkveestal, een loods en tuin. De loods en melkveestal bevat asbesthoudende dakbedekking. De melkveestal heeft aan één zijde een dakgoot, aan de andere zijde is verharding aanwezig. Aan de zuidzijde van de loods is geen dakgoot en geen verharding aanwezig. Aan de noordzijde is een verharding aanwezig. Deze zogenoemde druppelzone kan worden aangemerkt als een verdachte deellocatie. De druppelzone is op onderstaande afbeelding afgebeeld.

Er zijn geen potentieel bodembedreigende objecten op de locatie aangetroffen, met uitzondering van de druppelzone van de loods. Deze valt echter buiten de huidige ontwikkeling. Er zijn in het verleden op de locatie geen bodemonderzoeken uitgevoerd waaraan gerefereerd kan worden.

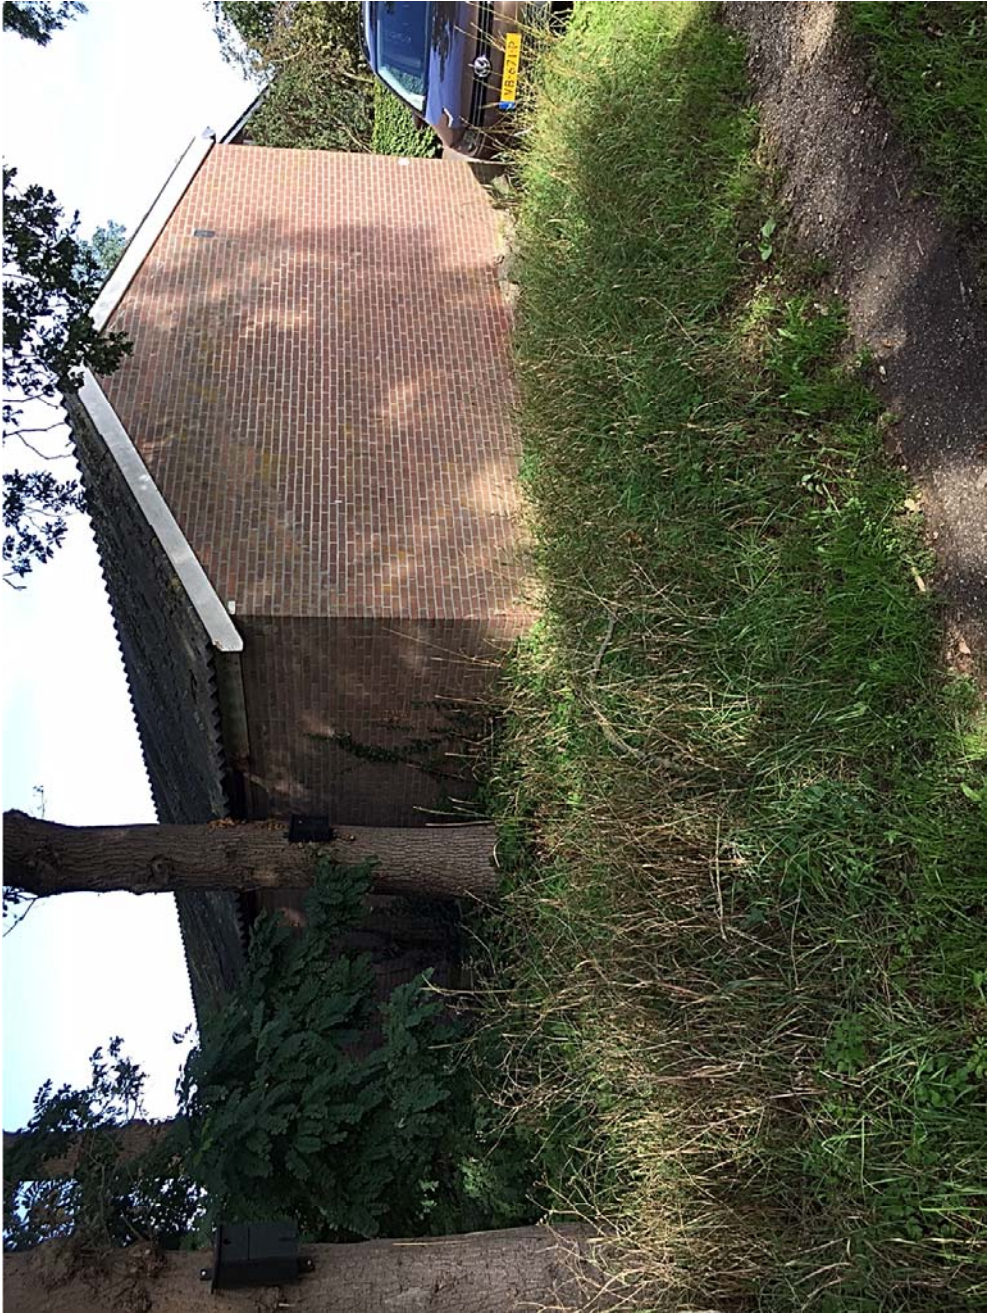
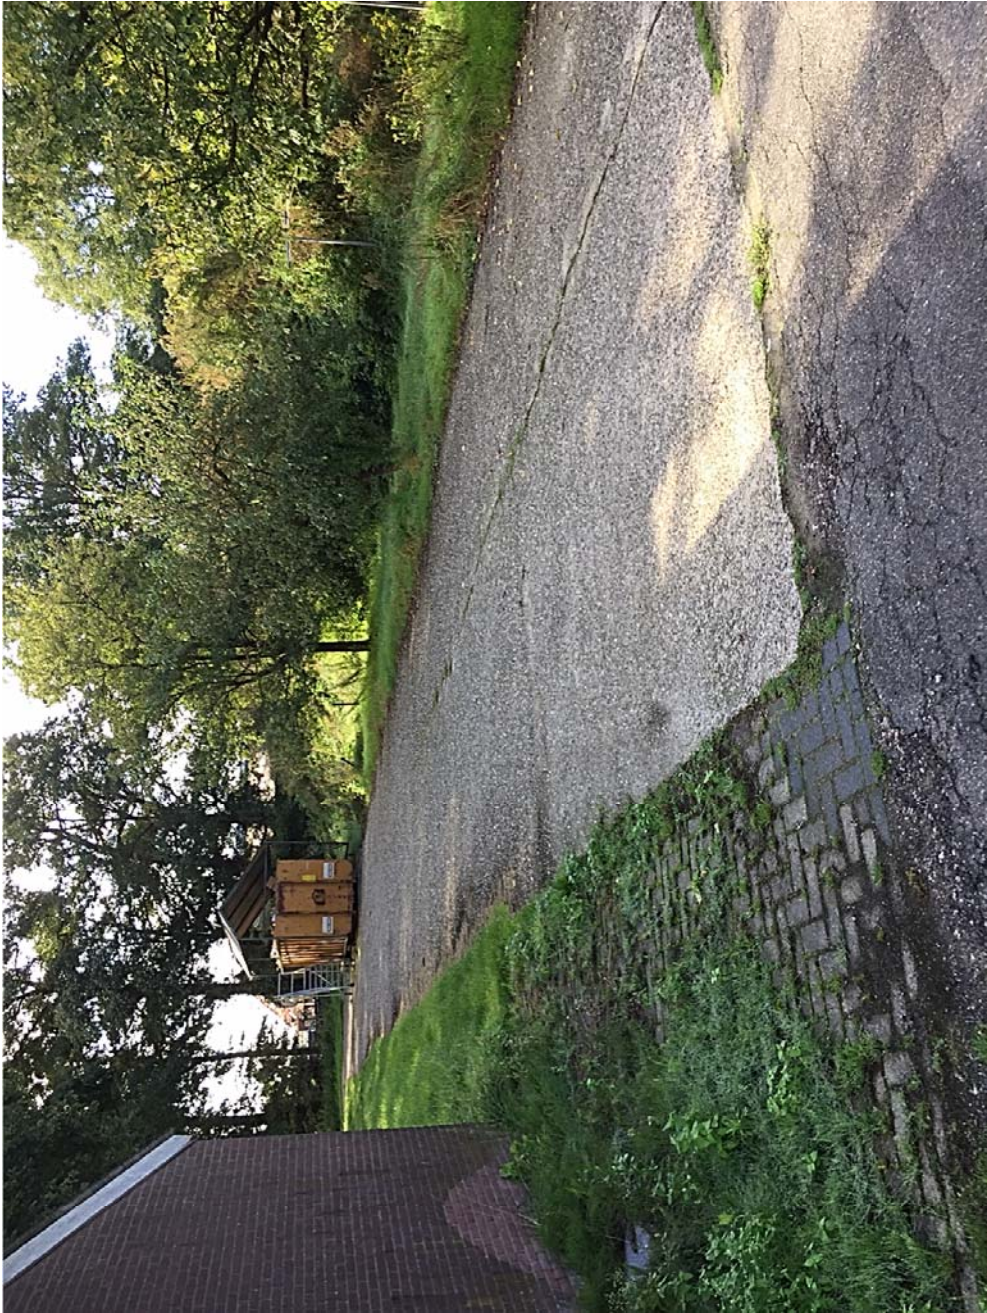
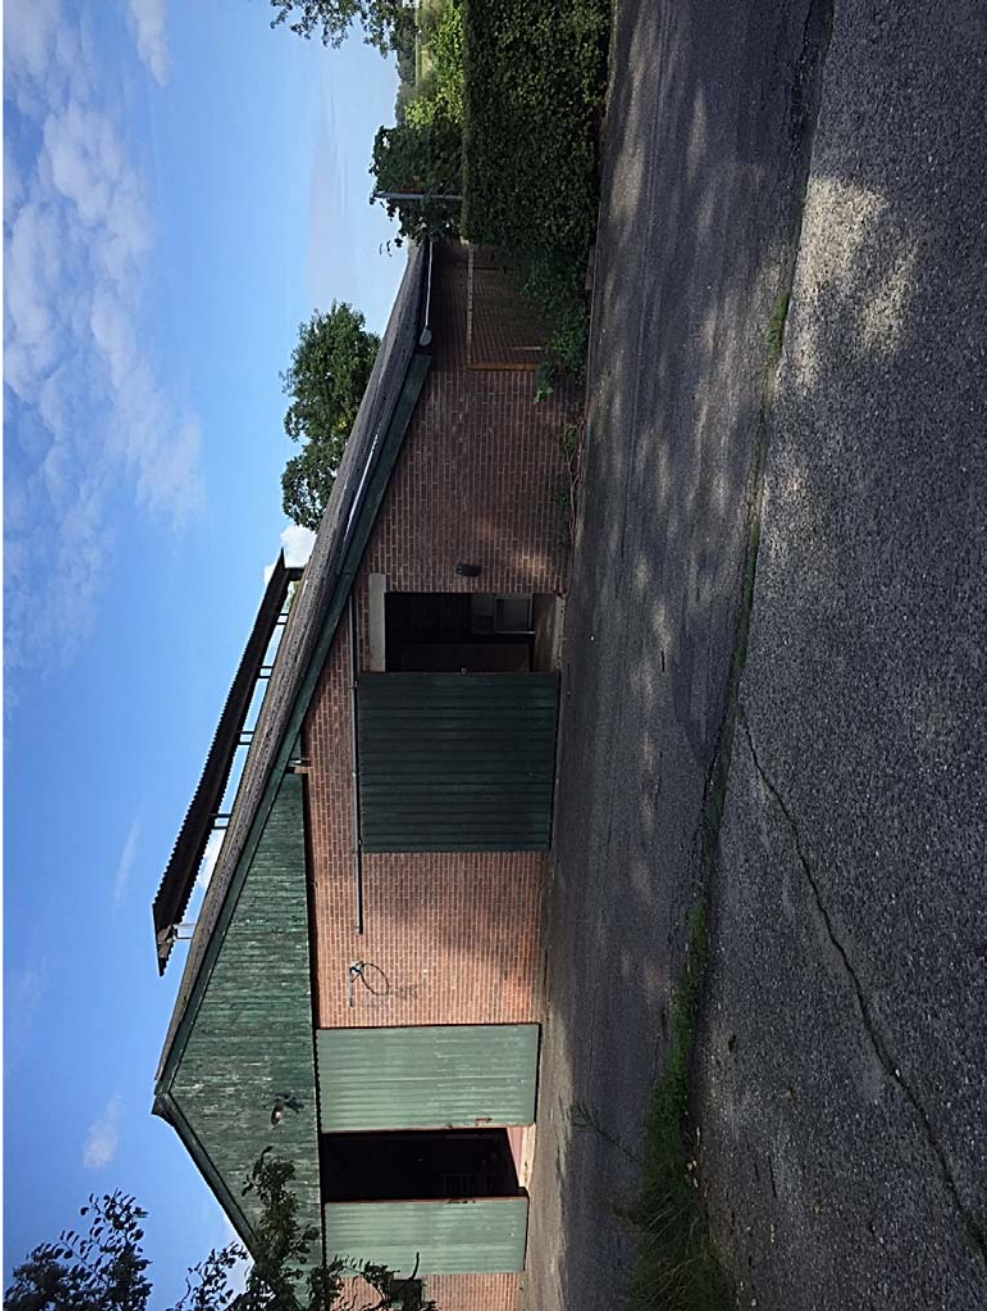
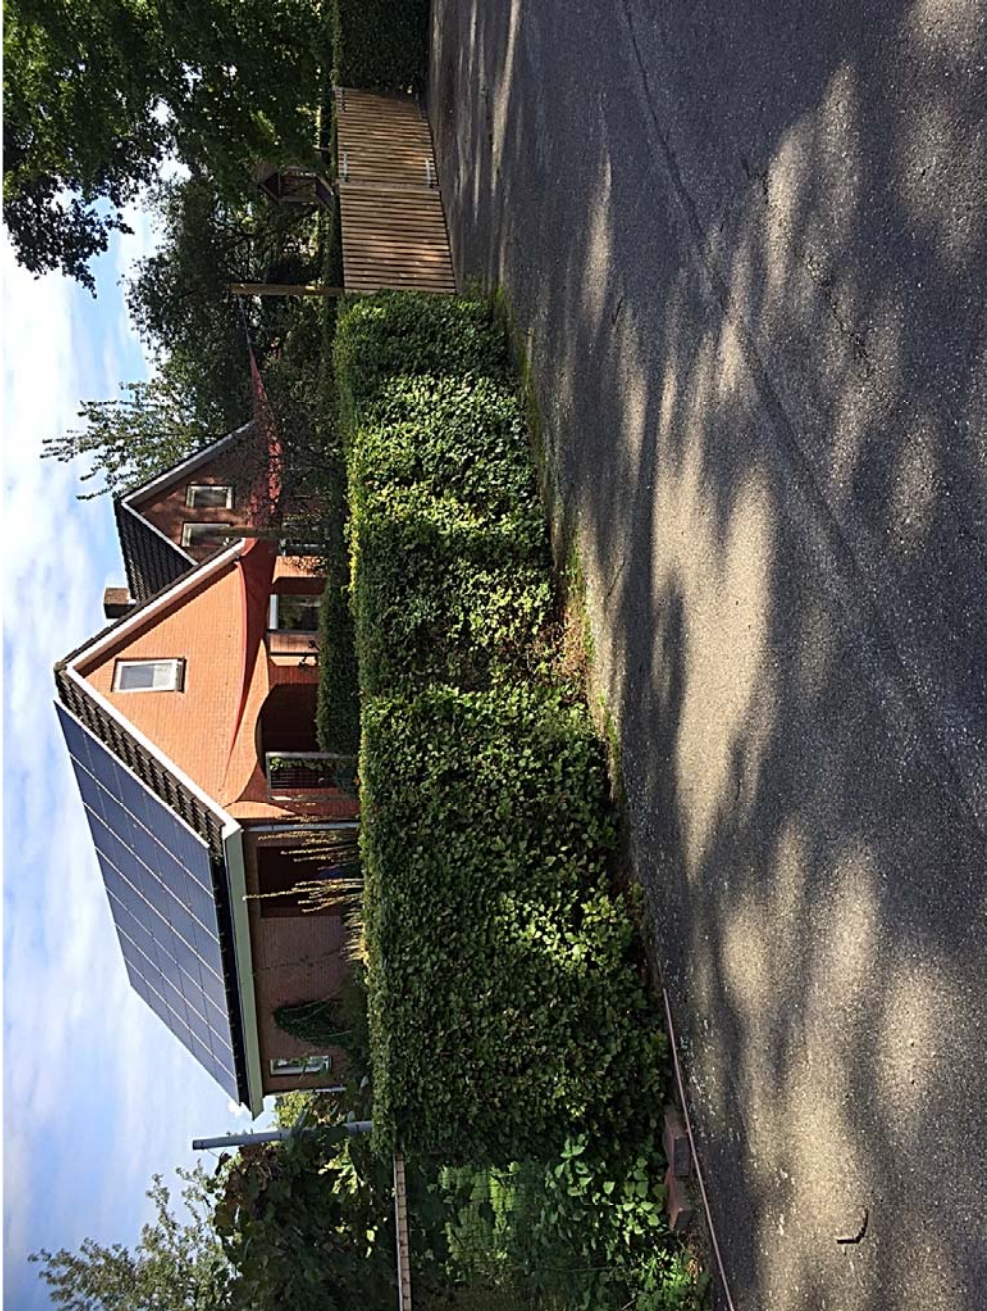
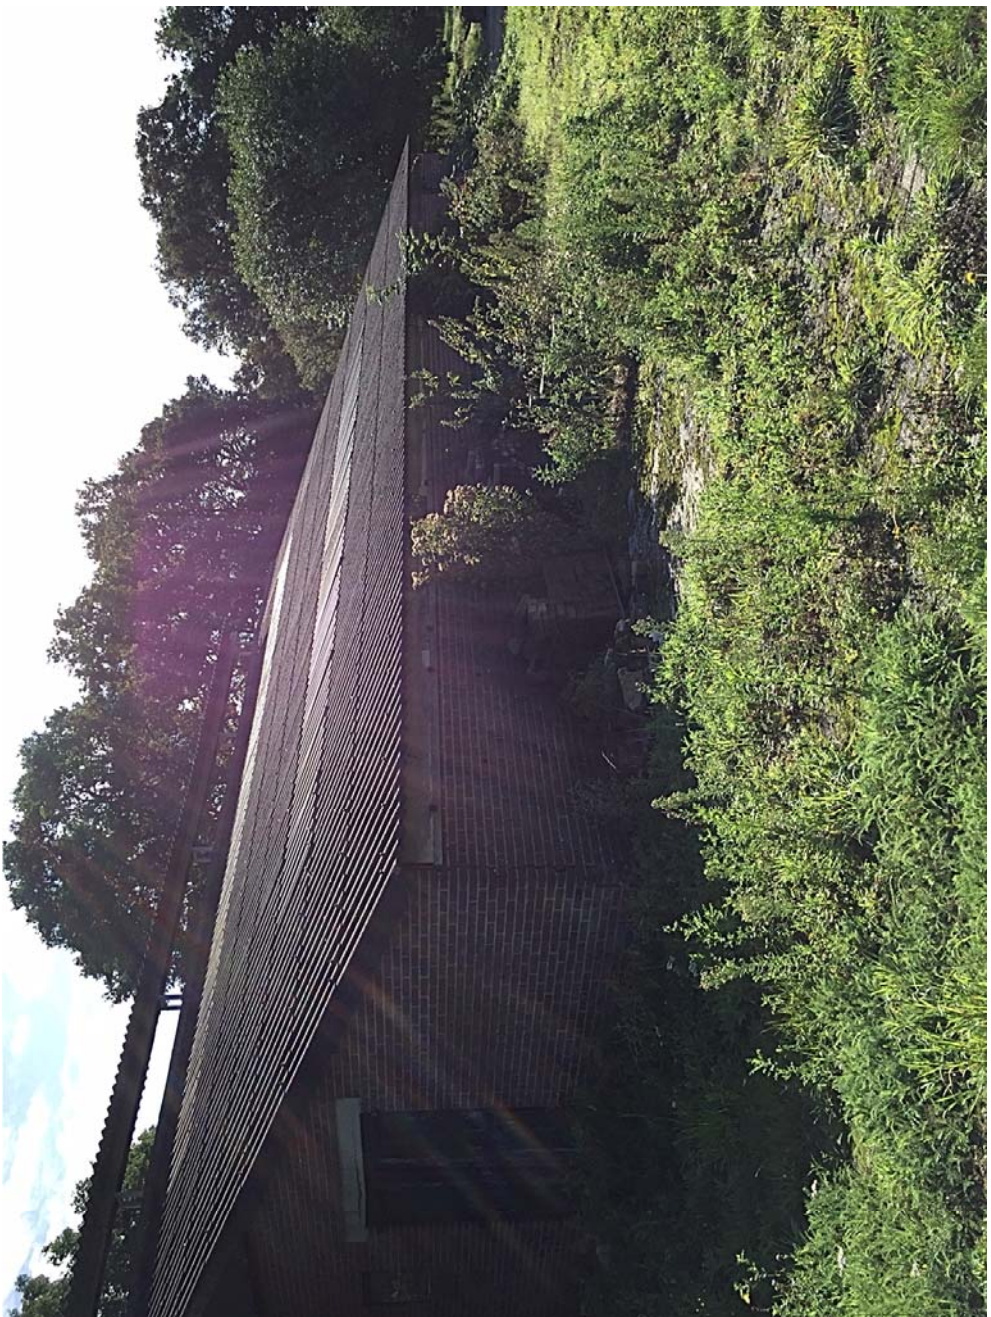
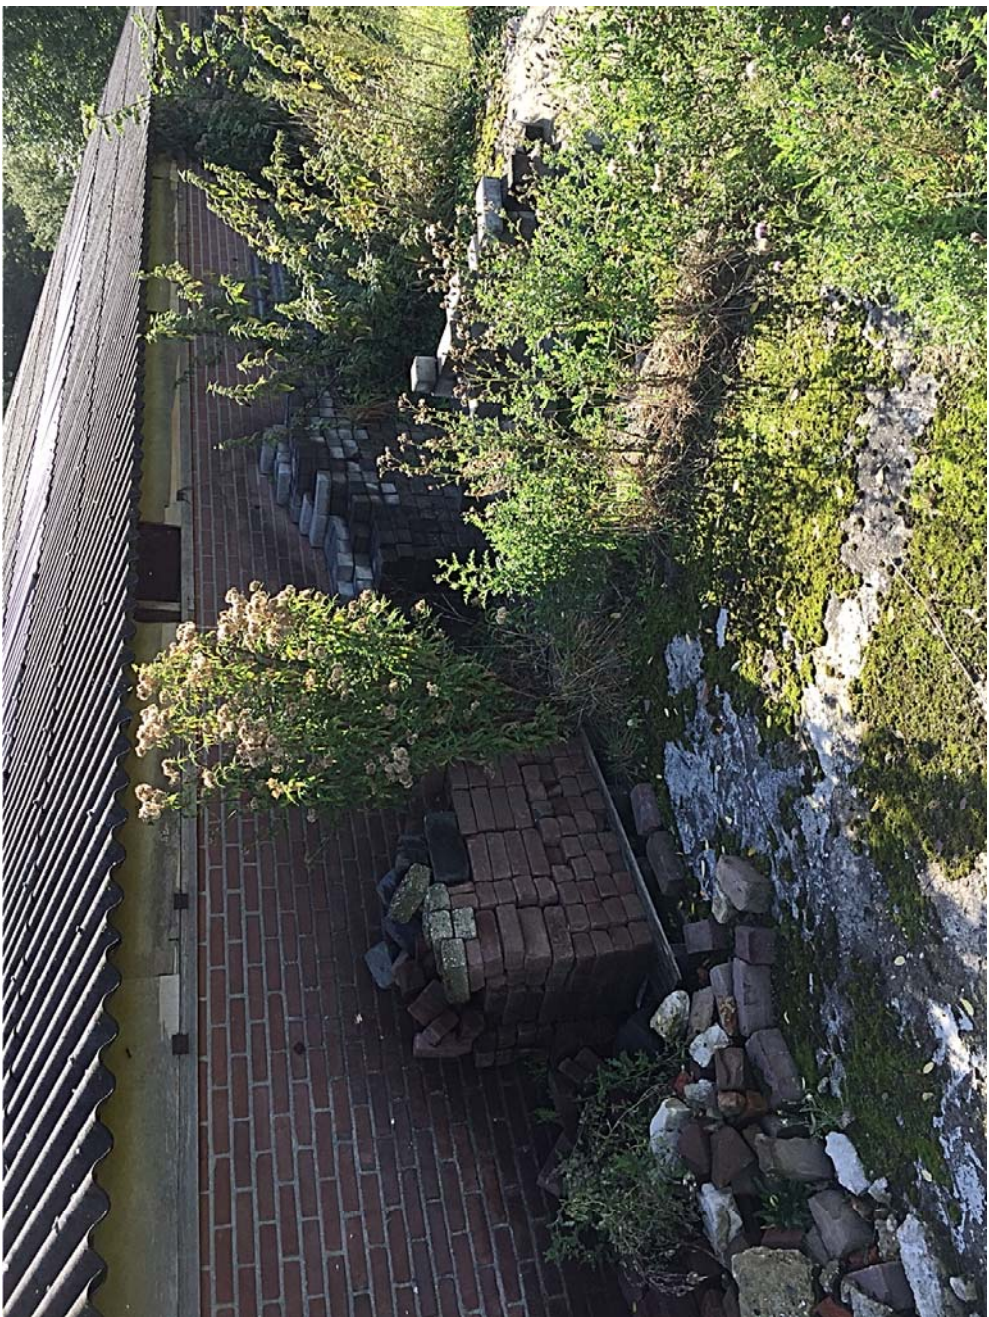
## Foto's onderzoekslocatie

Op 10 september 2020 is de locatie geïnspecteerd. Zie bijlage VI voor alle foto's van de locatie. In bijlage II is de locatie van enkele foto's weergegeven.
