**RAPPORT VOORONDERZOEK**  
**conform NEN 5725**  
Ootmarsumseweg 273 - Fleringen

*Opdrachtgever:*  
BJZ.NU BV

*Locatie:*  
Ootmarsumseweg 273  
7666 NB Fleringen

Rapportagedatum: 13 februari 2020

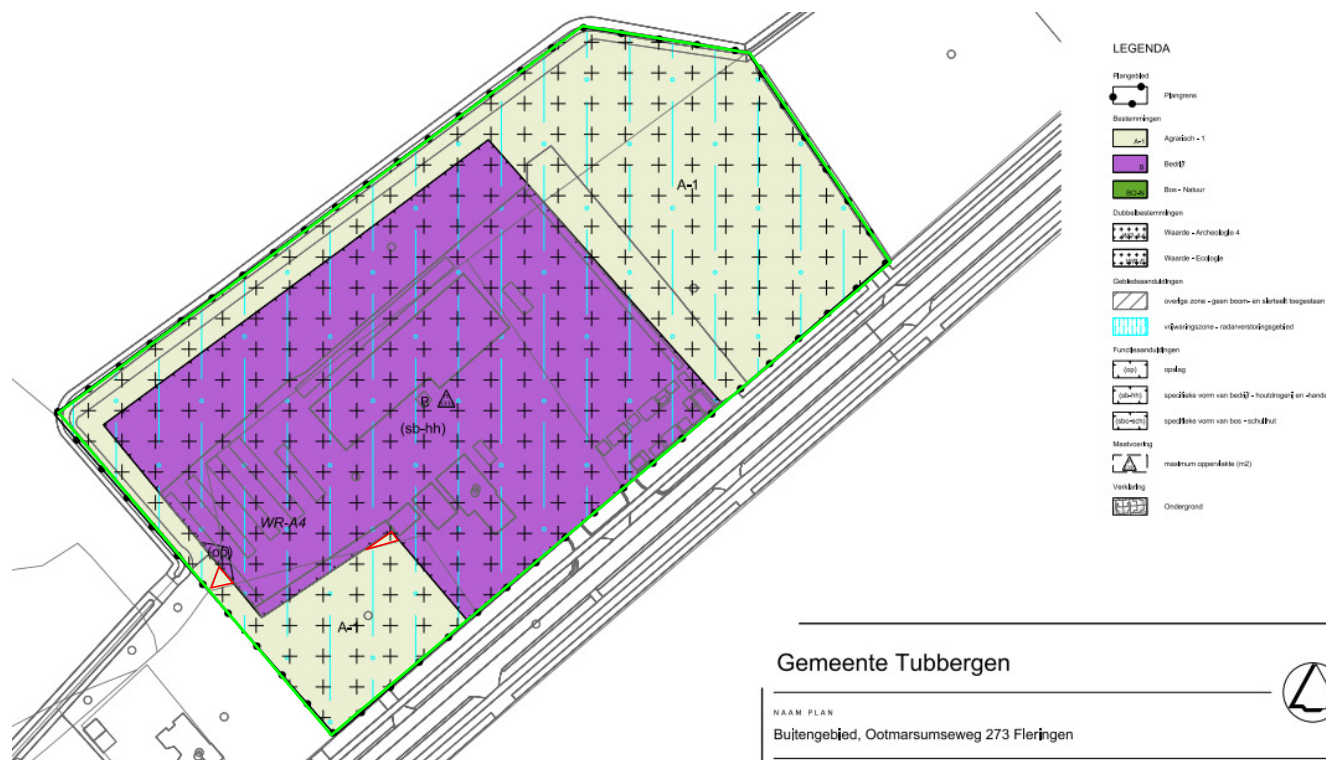
Overzicht onderzoekslocatie

— = plangebied

— = deelgebieden wijzigen van bestemming (gevoeliger gebruik)

Van 2 kleine deelgebieden wordt de functie gewijzigd van bedrijfsbestemming naar agrarisch (zie overzichtstekening in bijlage I). In verband met een toekomstig gevoeliger gebruik is een bodemonderzoek verplicht. Gezien de beperkte oppervlakte van beide terreindelen en dat deze gebieden waarschijnlijk nooit daadwerkelijk voor agrarische doeleinden gebruikt zullen worden, wordt, met instemming van de omgevingsdienst Twente, een bodemonderzoek op deze twee kleine deelgebieden niet noodzakelijk geacht.

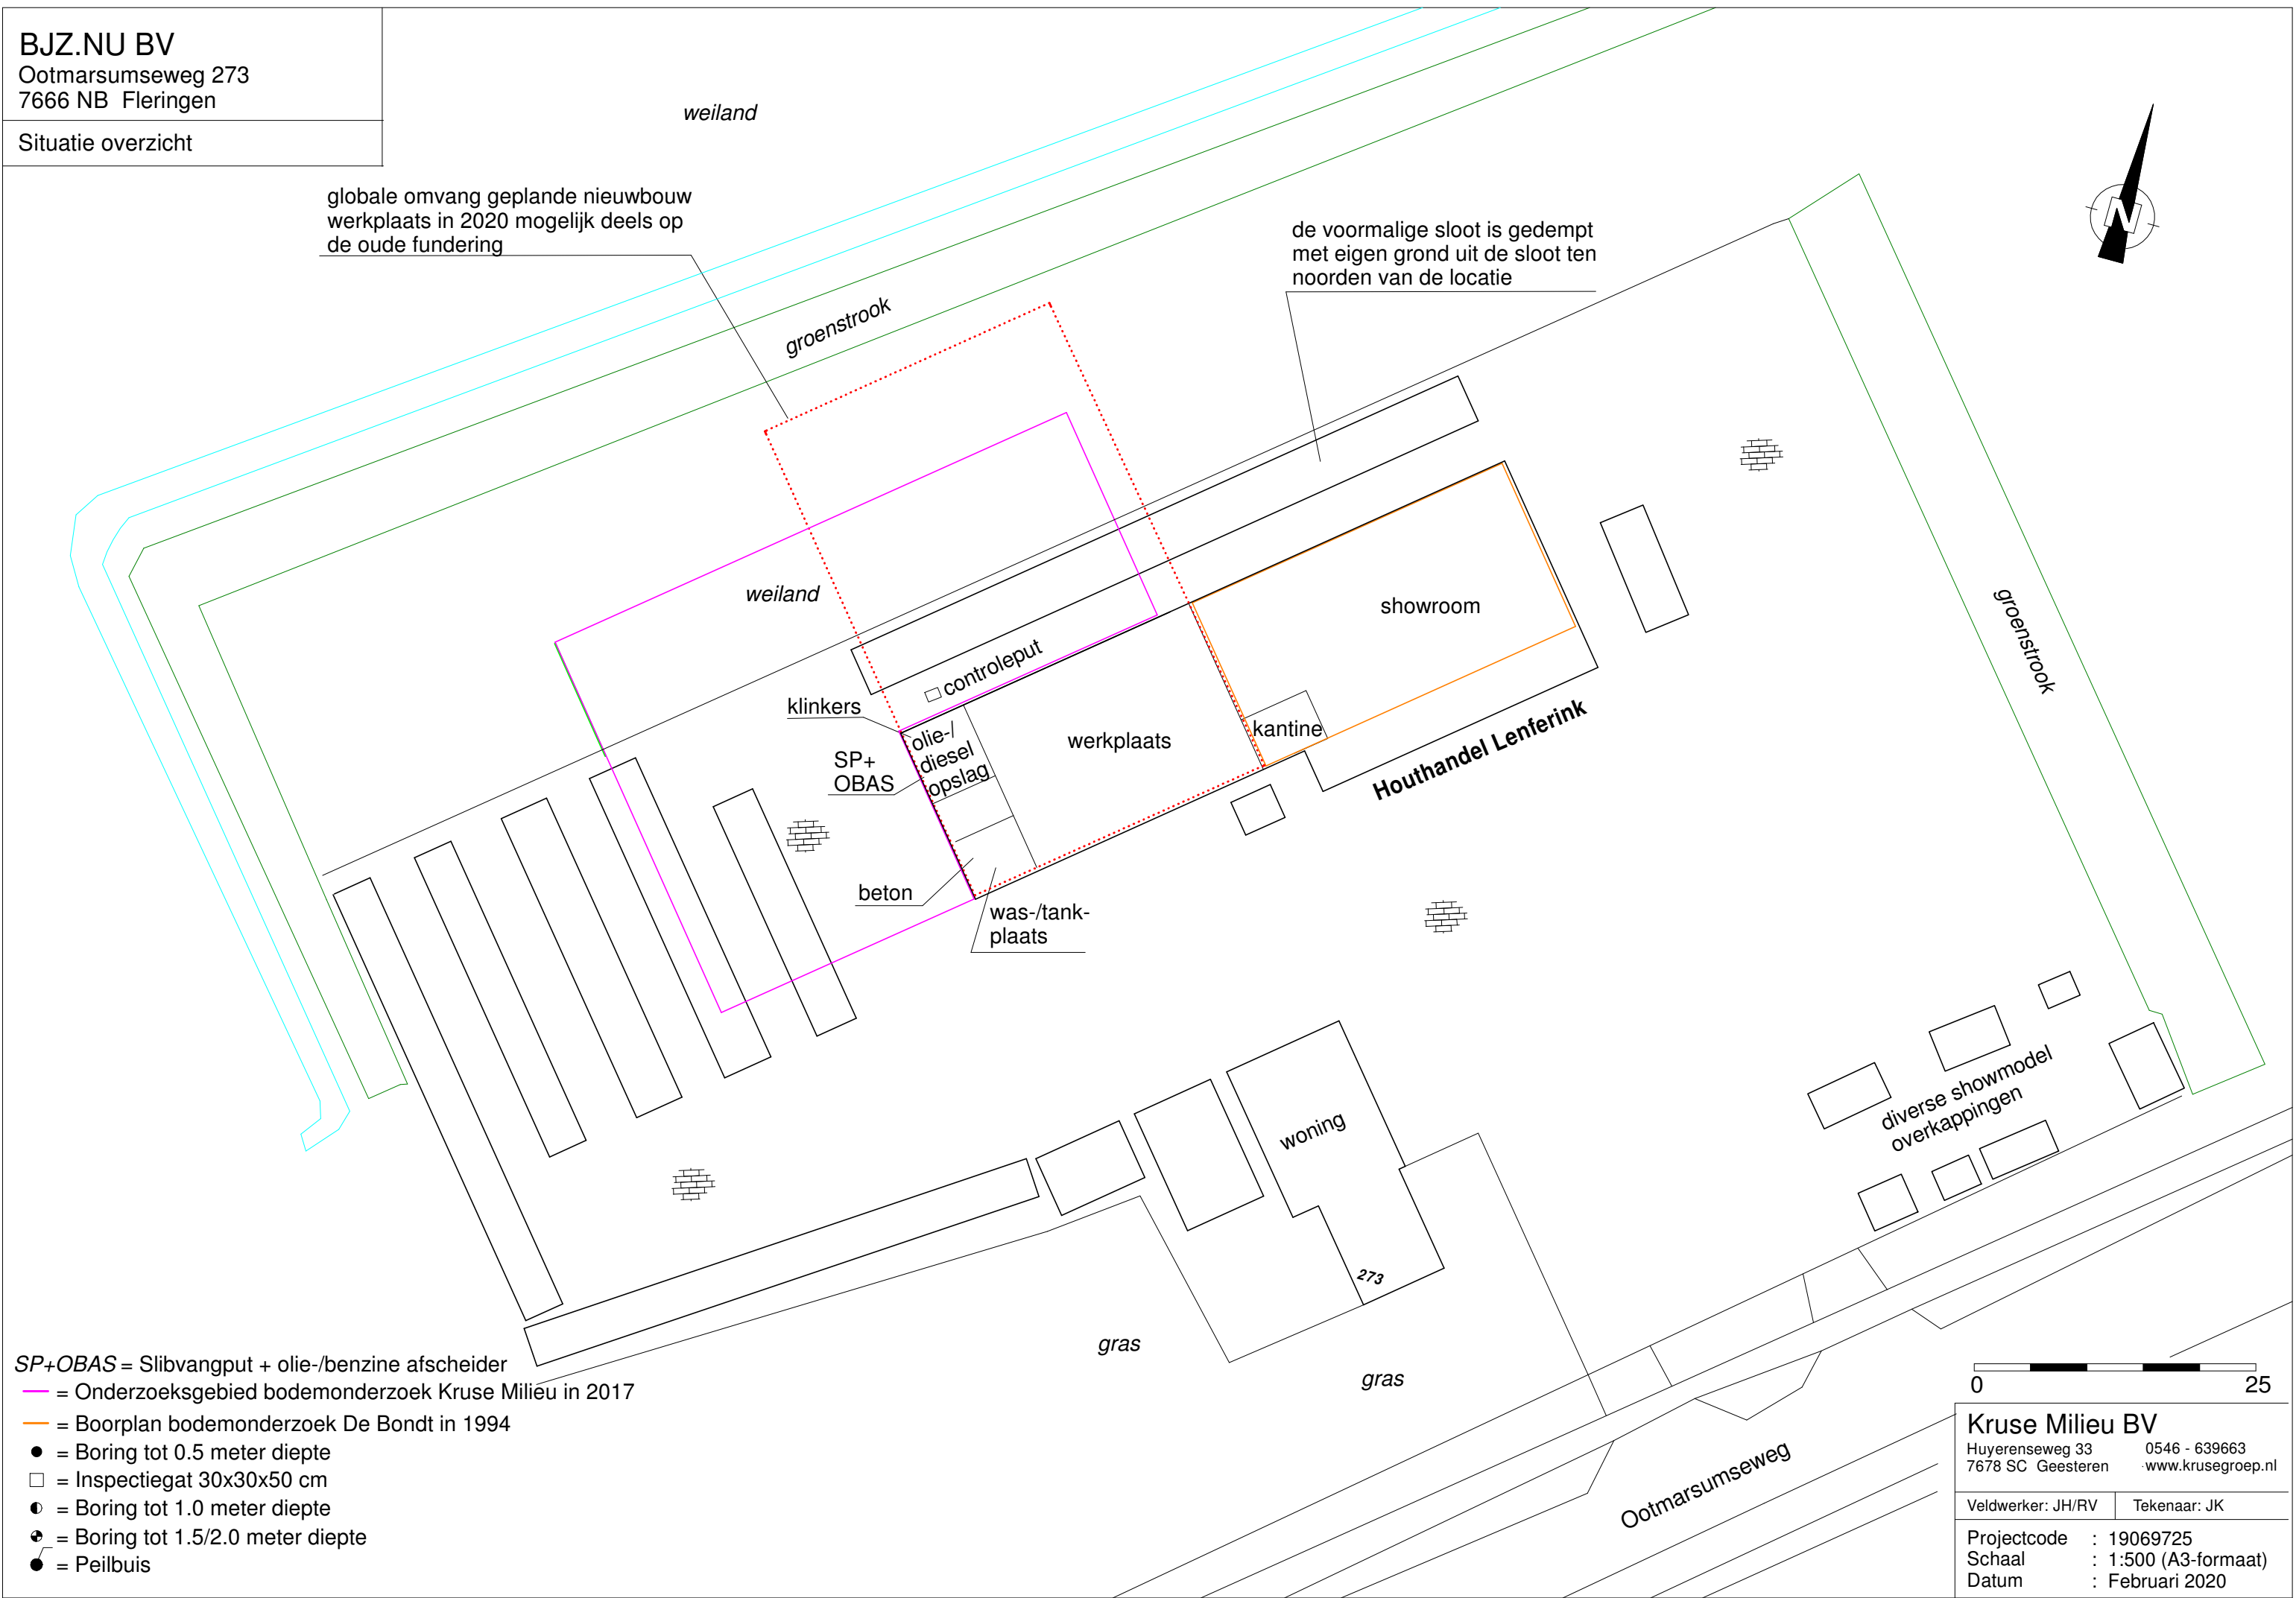
globale omvang geplande nieuwbouw  
werkplaats in 2020 mogelijk deels op  
de oude fundering

de voormalige sloot is gedempt  
met eigen grond uit de sloot ten  
noorden van de locatie

- SP+OBAS = Slibvangput + olie-/benzine afscheider  
— = Onderzoeksgebied bodemonderzoek Kruse Milieu in 2017  
— = Boorplan bodemonderzoek De Bondt in 1994  
● = Boring tot 0.5 meter diepte  
□ = Inspectiegat 30x30x50 cm  
● = Boring tot 1.0 meter diepte  
● = Boring tot 1.5/2.0 meter diepte  
● = Peilbuis

De onderzoekslocaties van bovengenoemde bodemonderzoeken zijn weergegeven op de situatietekening in bijlage I, tevens zijn de boorplannen van de bovengenoemde twee bodemonderzoeken weergegeven in bijlage VI.

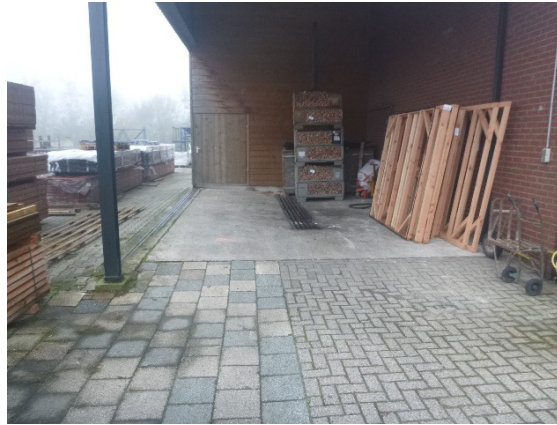
Tijdens locatiebezoek is er bij de werkplaats van houthandel Lenferink een olie- en dieselopslag (inclusief slibvangput en olie/benzine-afscheider met controleput - SP+OBAS) aangetroffen. De olie- en dieselopslag vindt plaats in lekbakken op een klinkerverharding. Tevens is er een was-/tankplaats aanwezig. Op de plaats waar gewast en getankt wordt, is een vloestofdichte verharding gerealiseerd. In de werkplaats is een betonvloer aanwezig.

Was-/tankplaats westzijde houthandel

De SP+OBAS, de olie- en dieselopslag en de was-/tankplaats worden als verdachte deellocaties beschouwd.

- Onderzoek bij de verdachte deellocales:  
*Het verrichten van 1 diepe boring, die wordt afgewerkt tot peilbuis (te plaatsen bij de controleput). Analyses: 1x ondergrond en 1x grondwater op het standaardpakket;*
- Onderzoek van het niet eerder onderzochte onbebouwde (onverdachte) terreindeel, ten noord(west)en van het bedrijfspand:  
*Het verrichten van 2 grondboringen tot 0.5 m-mv. Analyse: 1x bovengrond op het standaardpakket.*

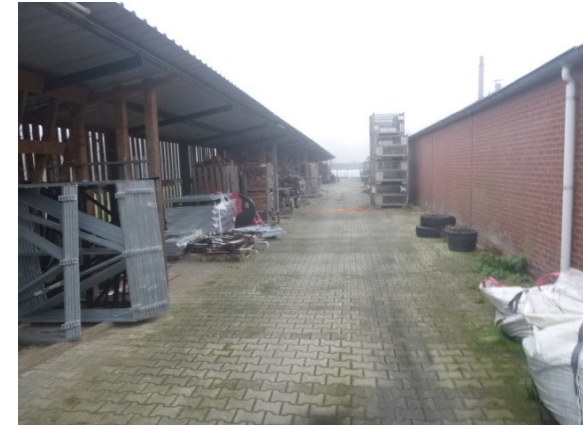
Mogelijk geplande nieuwbouw aan achterzijde

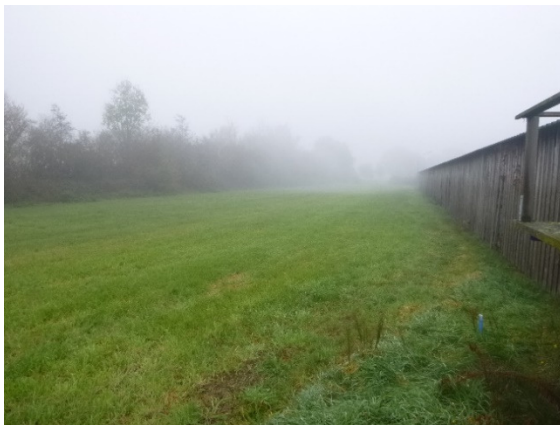
Mogelijk geplande nieuwbouw aan achterzijde

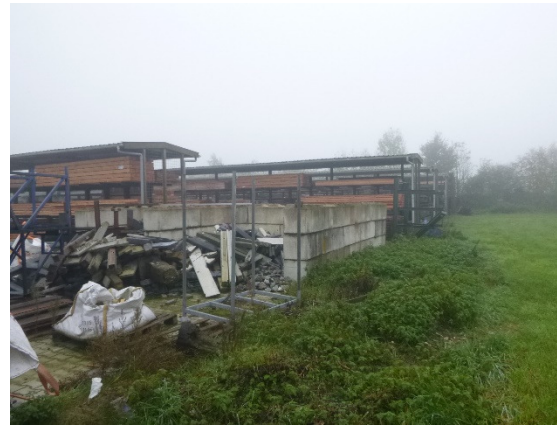
Plangebied westelijk deel

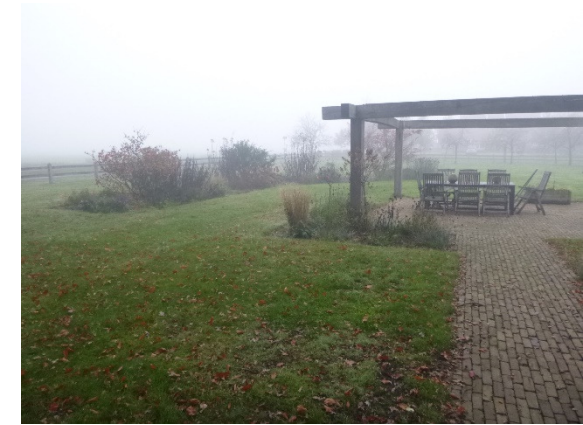
Plangebied locatie zuid/westelijk deel

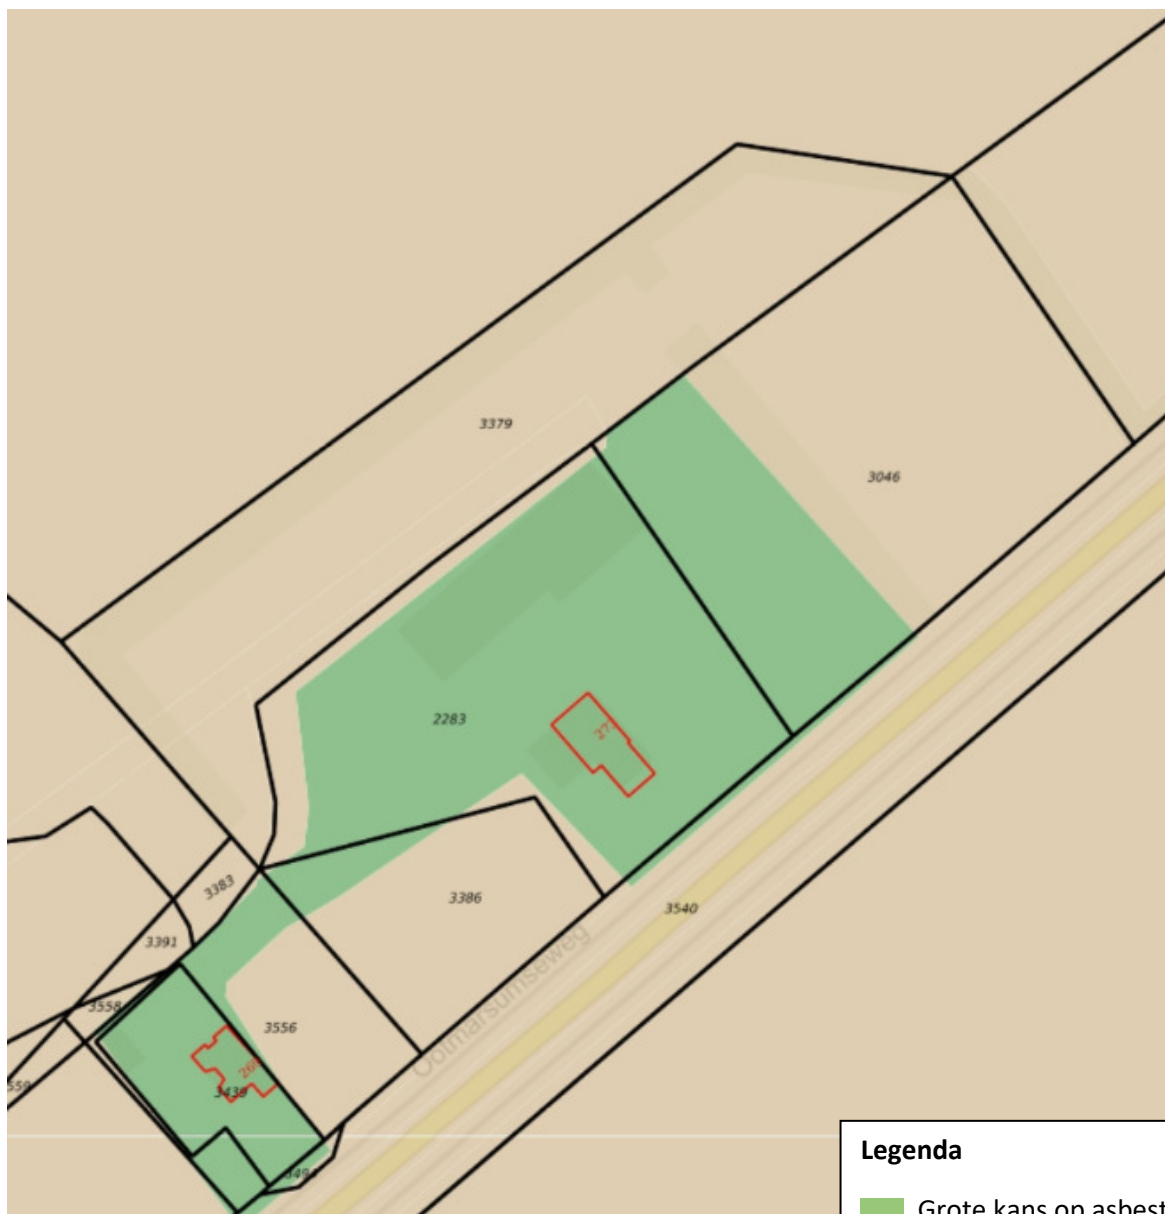
Bijlage IV  
Asbestsignaleringskaart

De asbestsignaleringskaart geeft aan dat er op de onderzoekslocatie een kleine kans is op de aanwezigheid van asbest in de bodem (zie bijlage IV).

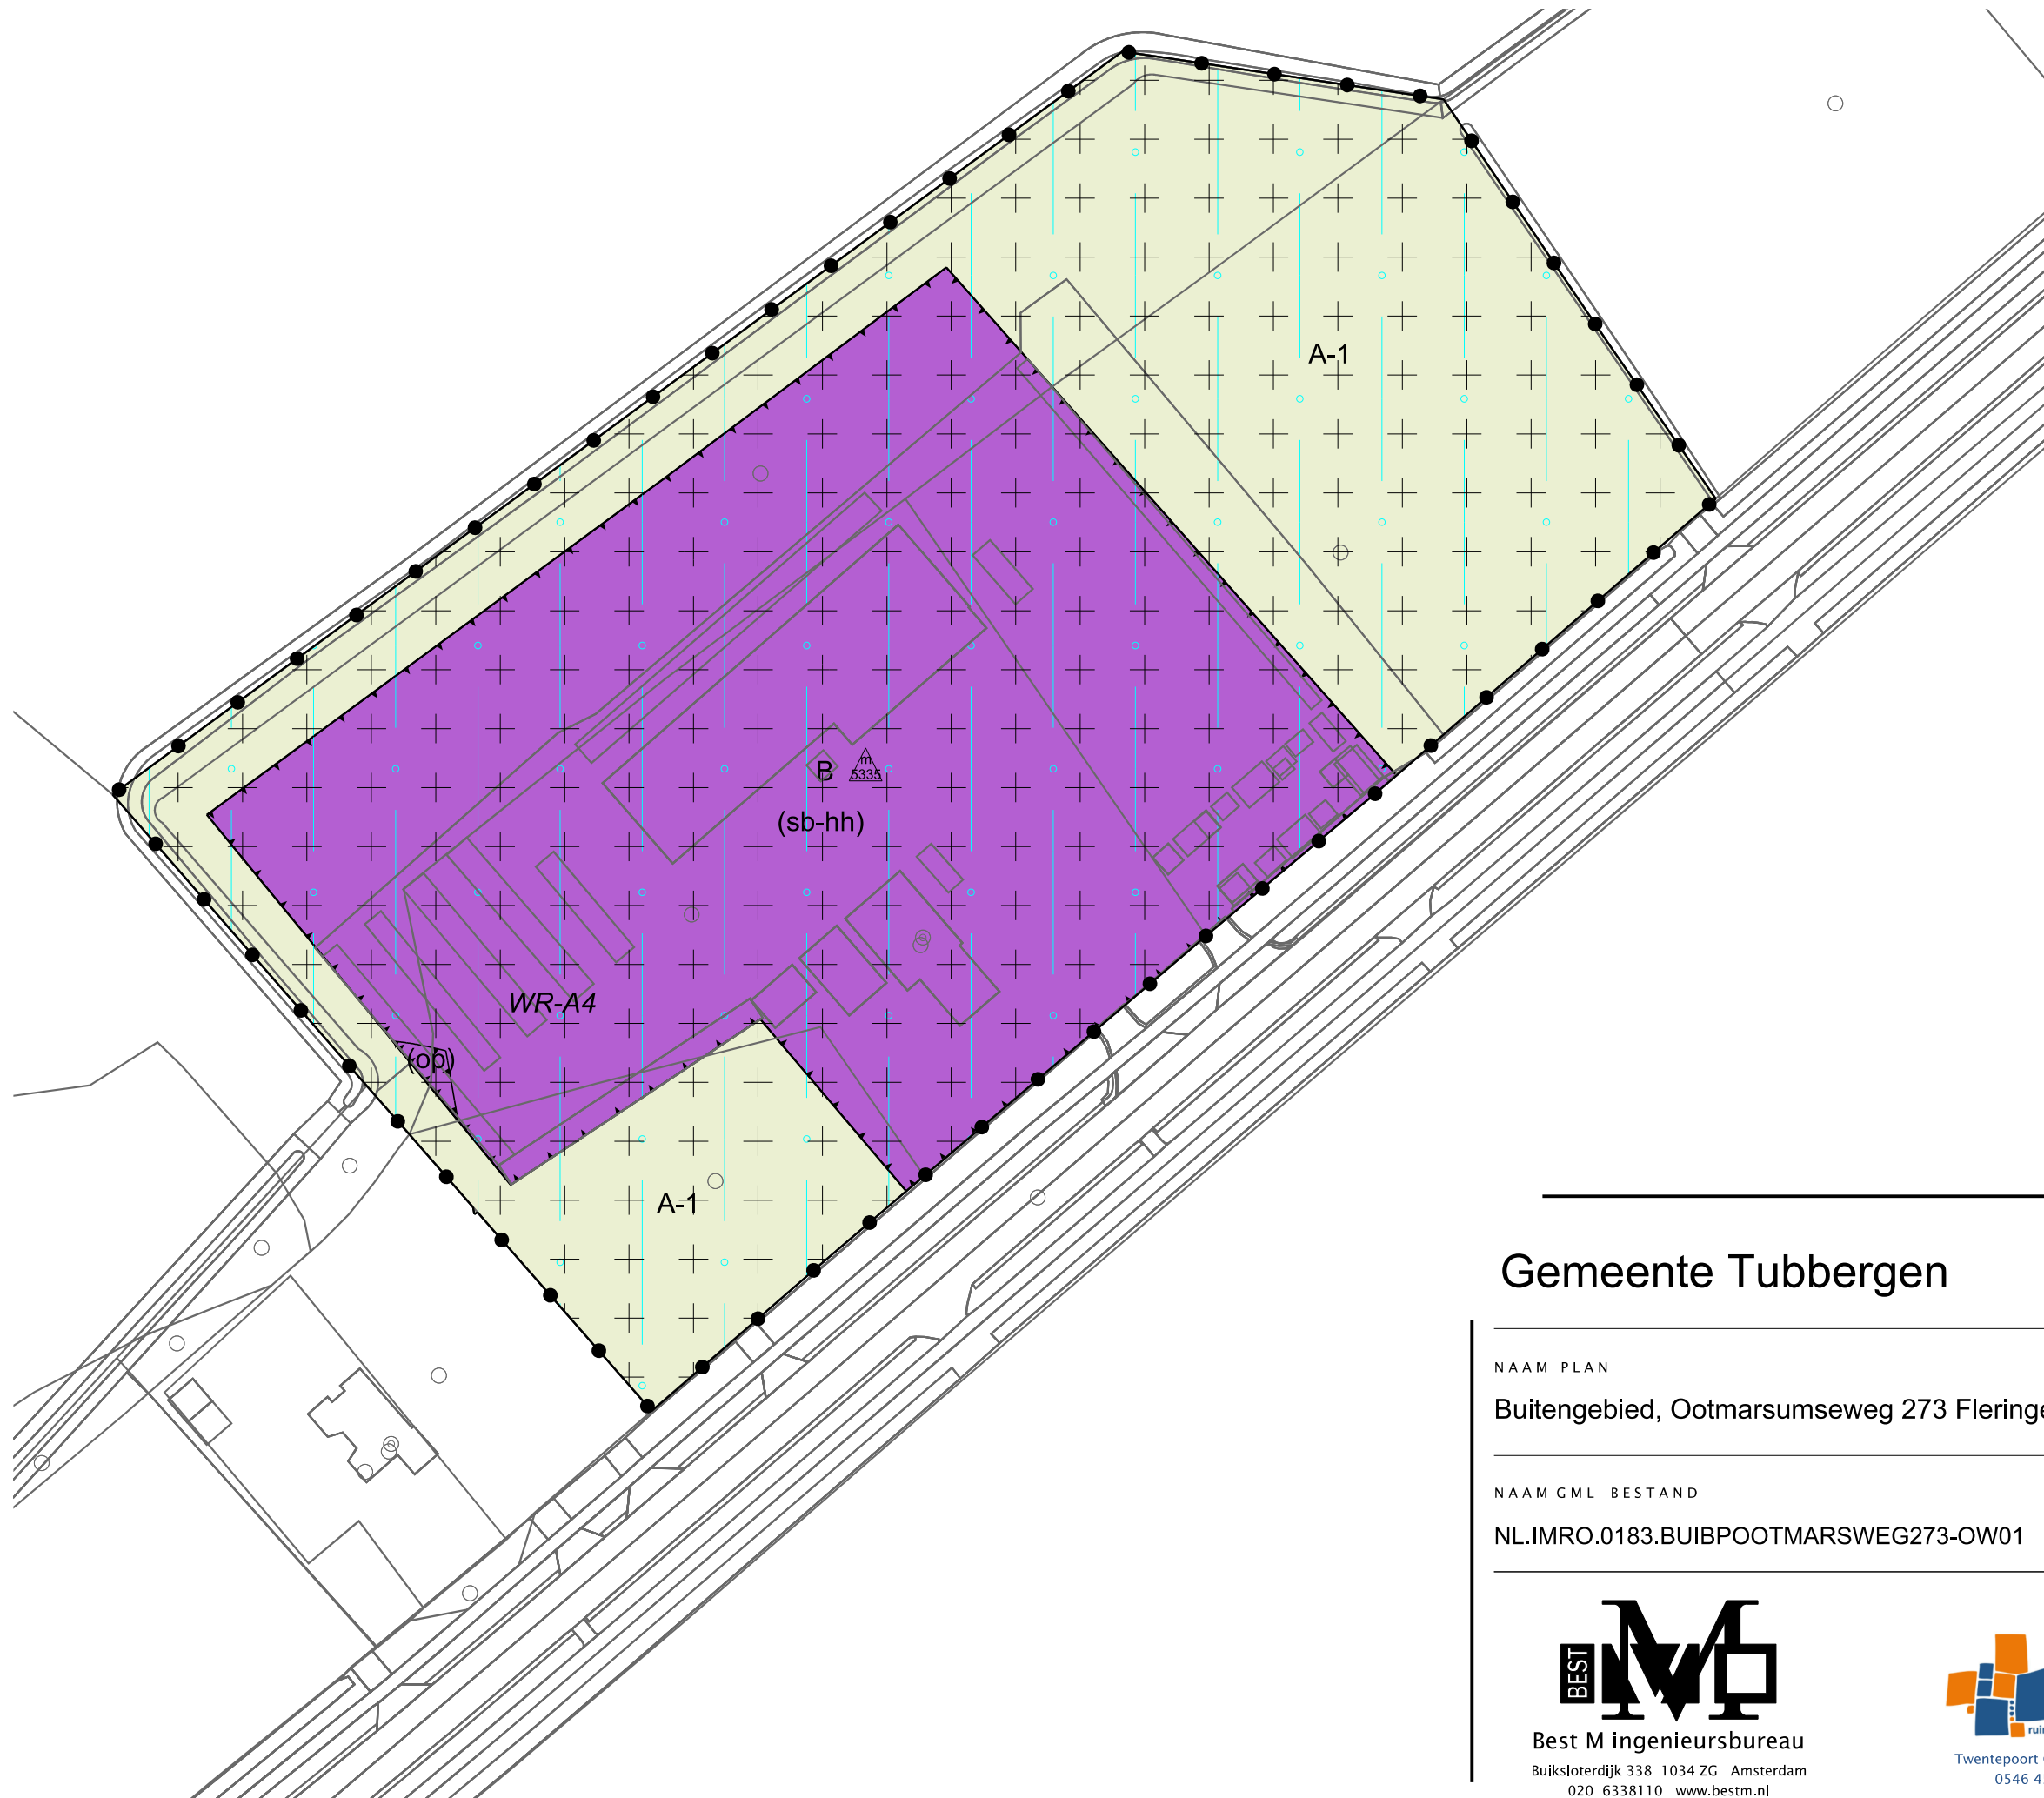
Bijlage V  
Tekening toekomstige situatie

In verband met de voorgenomen bestemmingsplanwijziging en de mogelijke uitbreiding en/of (deels) vervangende nieuwbouw van het bedrijfspand aan de noordwestzijde, dient de bestemming van het noord(weste)lijke terreindeel te worden gewijzigd van agrarische bestemming naar bedrijfsbestemming. Hier zal het huidige pand worden uitgebreid en zal het omliggende terrein worden verhard ten behoeve van opslag.

Verder blijkt dat er twee kleine deelgebieden de functie wijzigt van bedrijfsbestemming naar agrarisch (zie overzichtstekening in bijlage I). Het meest noordoostelijke deel van het plangebied (thans weiland) blijft in gebruik als grasland.

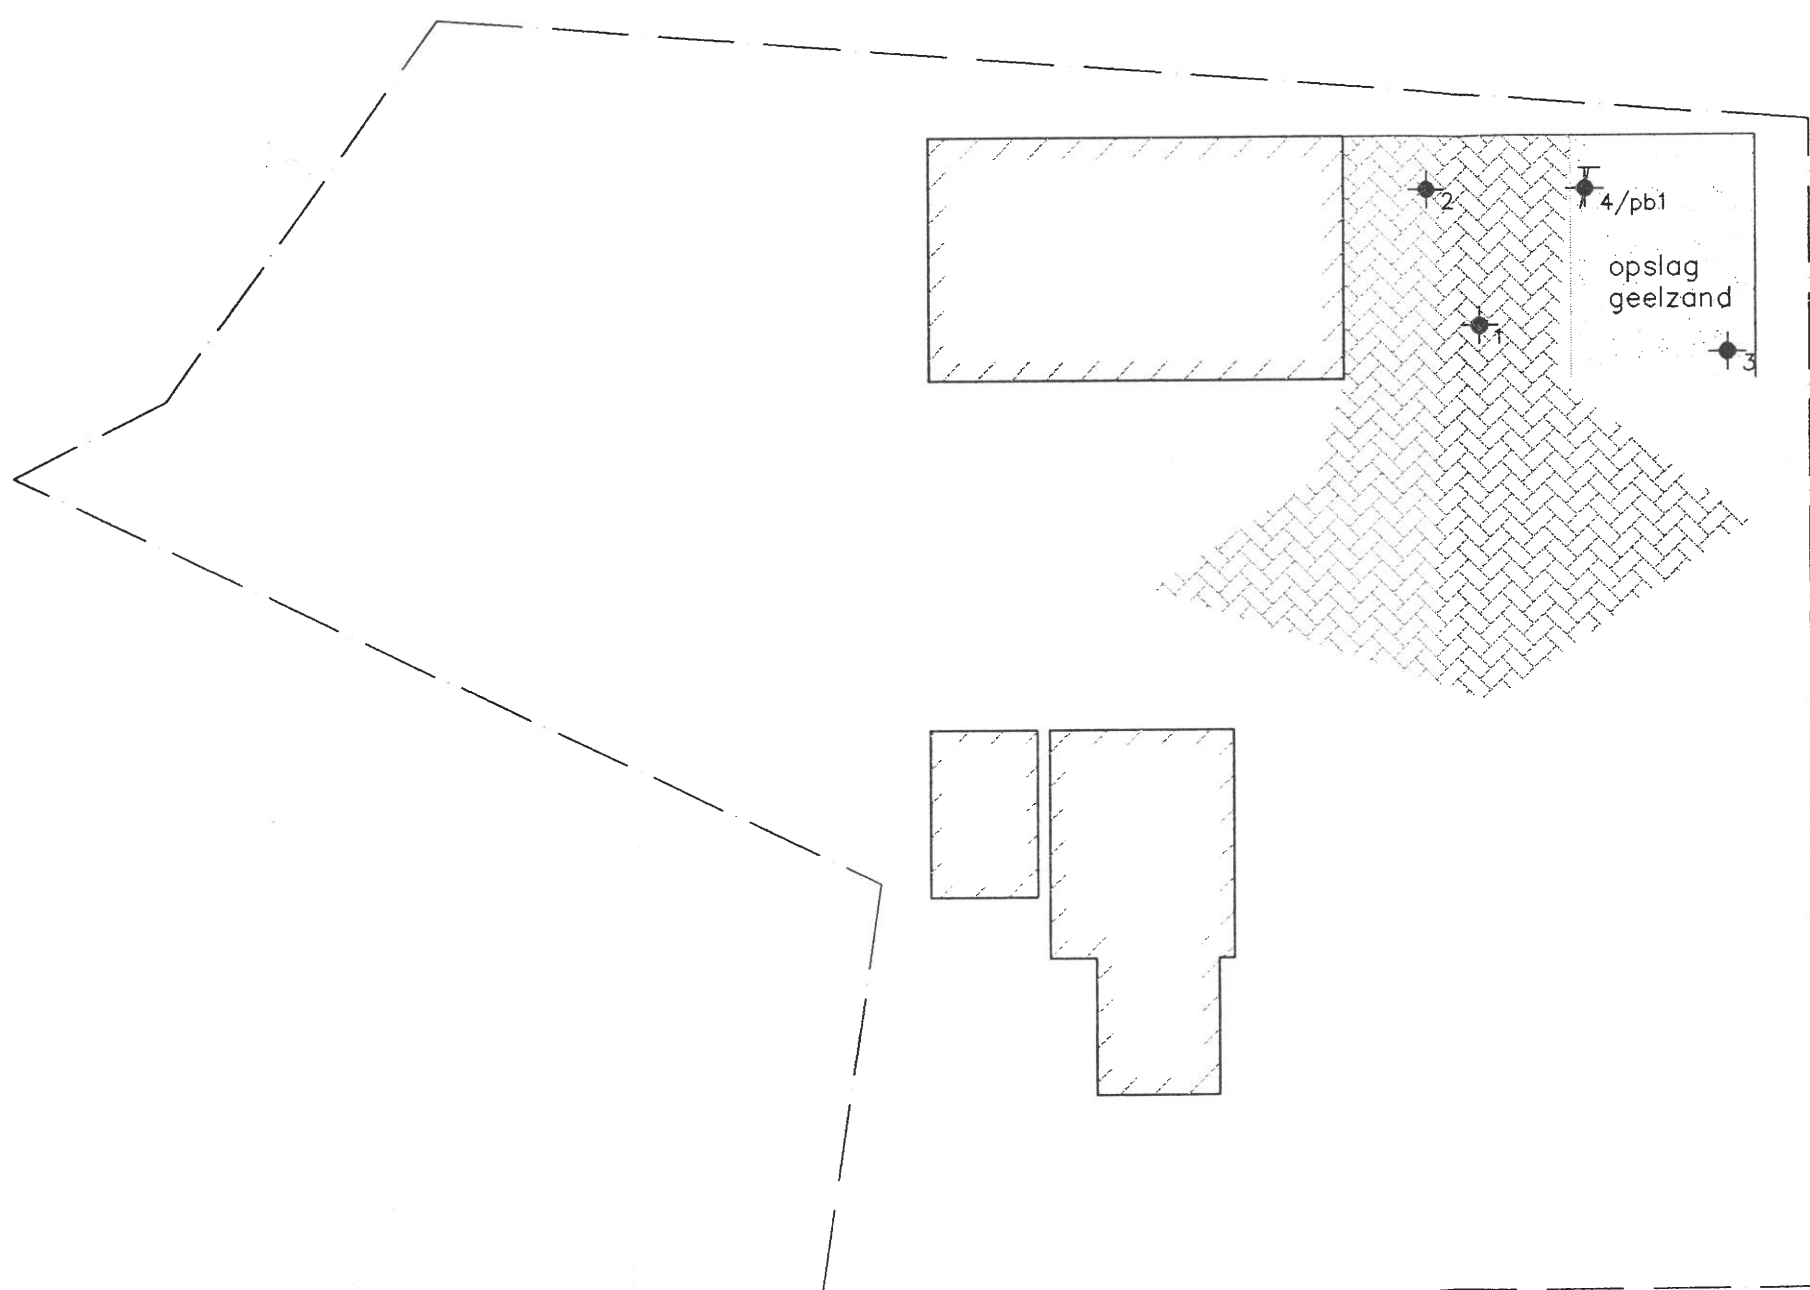
Overzicht grondboringen  
Ootmarsumseweg 273 Fleringen

De aanleiding van het verkennend bodemonderzoek was de voorgenomen aanvraag van een bouwvergunning. Uit de resultaten van dit onderzoek is gebleken dat de bovengrond licht verontreinigd is met PAK. De ondergrond is niet verontreinigd. In het grondwater zijn licht verhoogde concentraties ten opzichte van de streefwaarden aan chroom en tolueen aangetoond.
