## **Verkennd Bodemonderzoek**

Project: 2021-291

Locatie: Plegtsweg 11 te Reutum

Datum: 2 december 2021

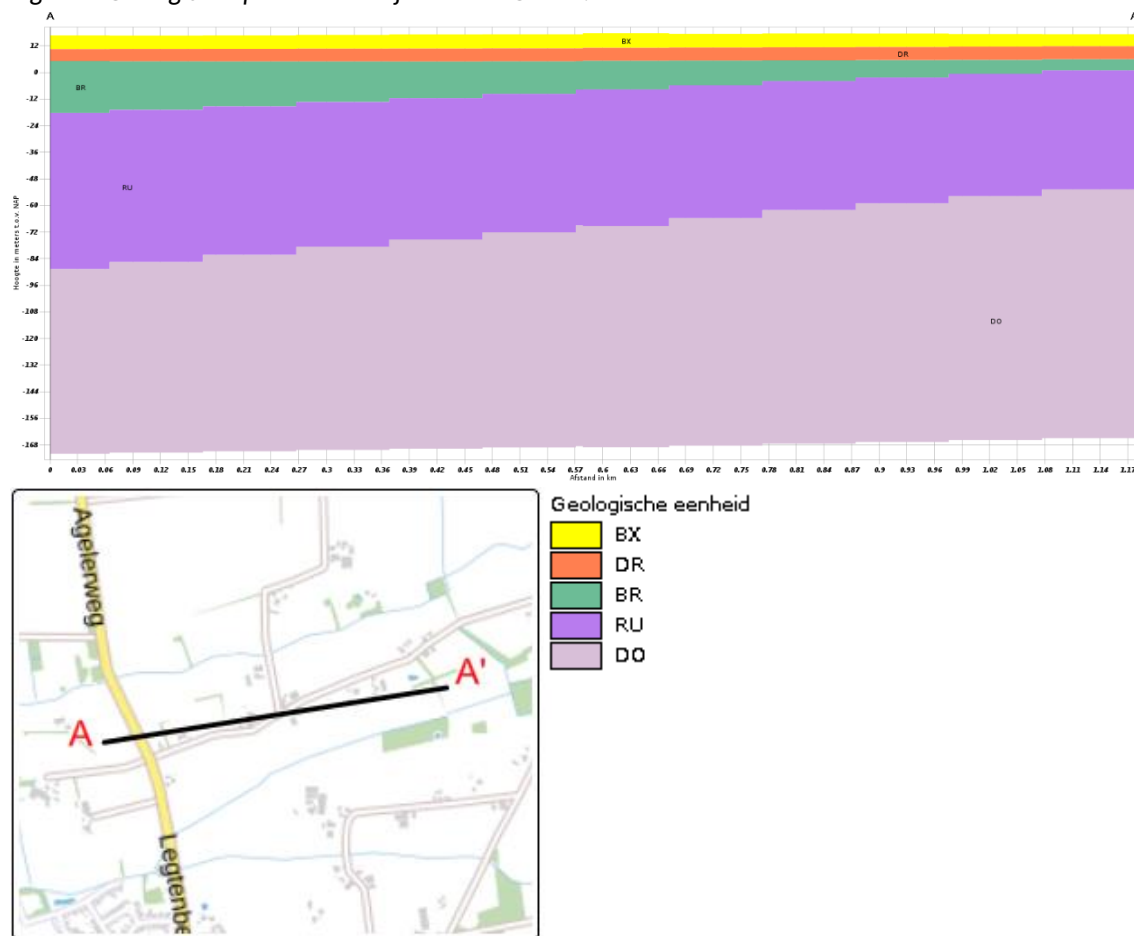
Figuur 1 Geologisch opbouw landelijk model DGM v2.2

De regionale geohydrologische bodemopbouw is weergegeven in onderstaande figuur.

De boorlocatie bevindt zich circa 17 meter boven NAP.

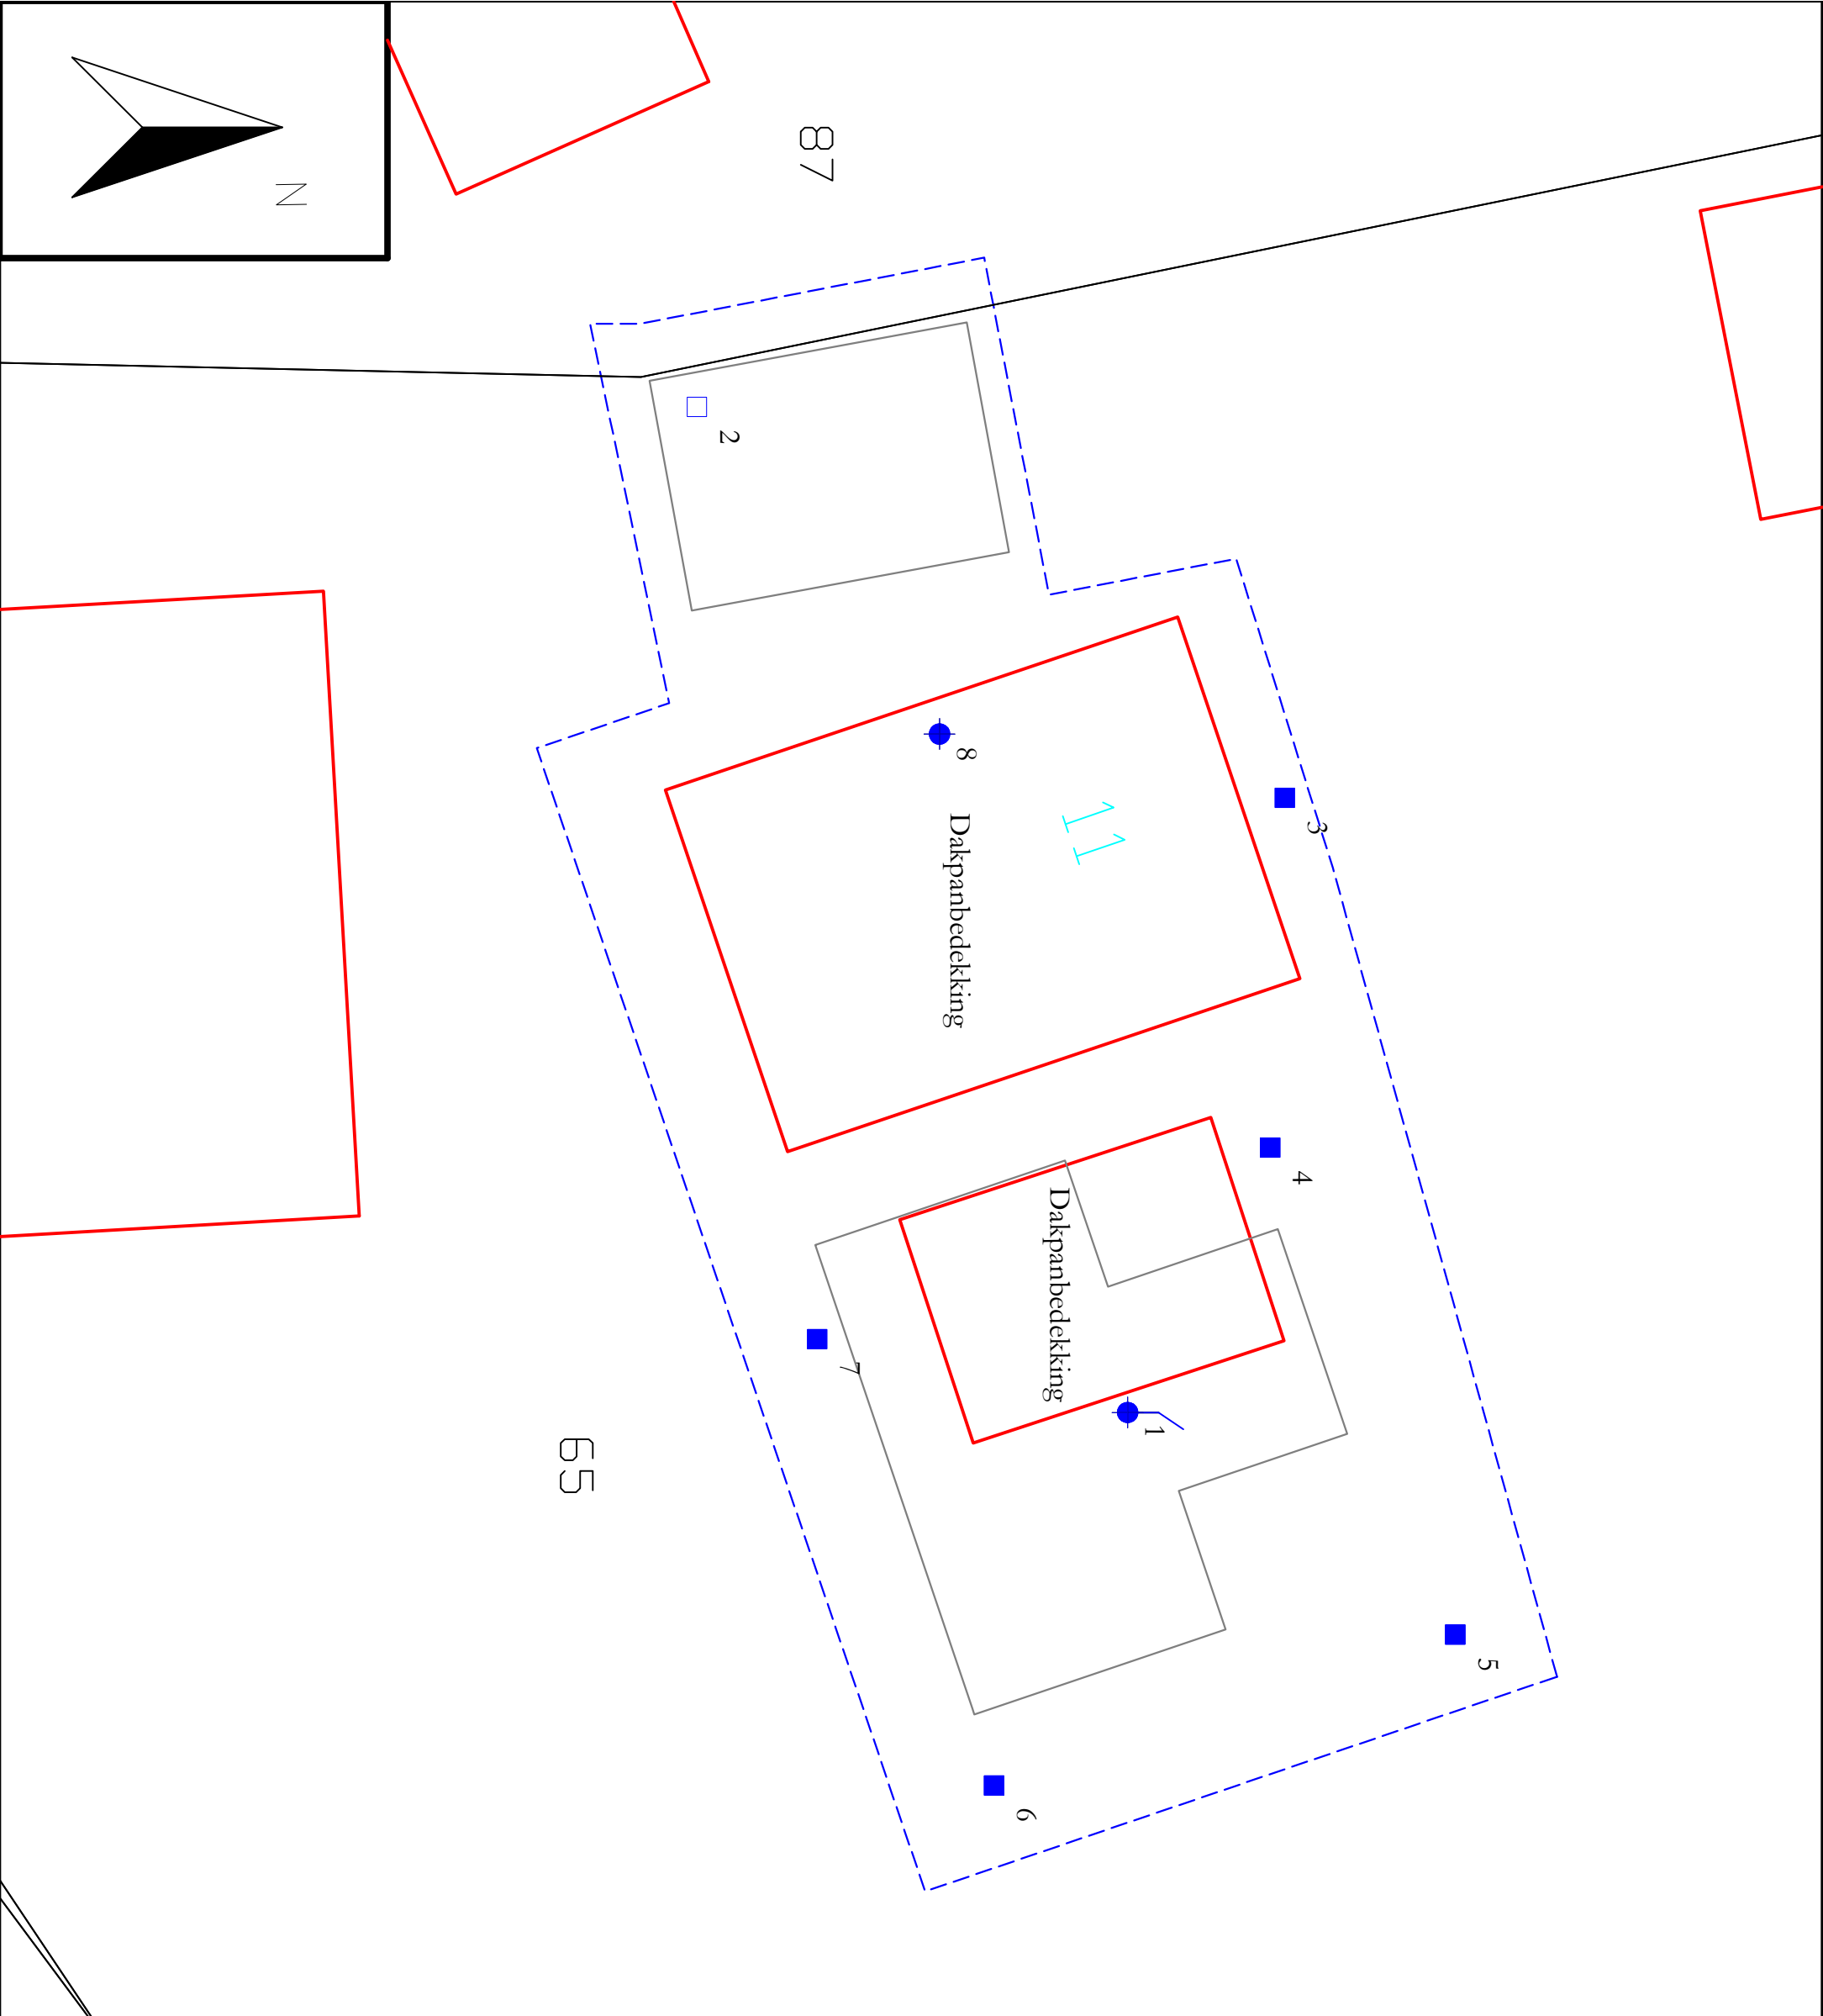
Overzichtstekening boorpunten

De veldwerkzaamheden zijn uitgevoerd op 17 november 2021 (plaatsing peilbuis en monsternamen grond), 25 november 2021 (monsternamen grondwater). De positie van de boorlocaties zijn weergegeven in bijlage III.

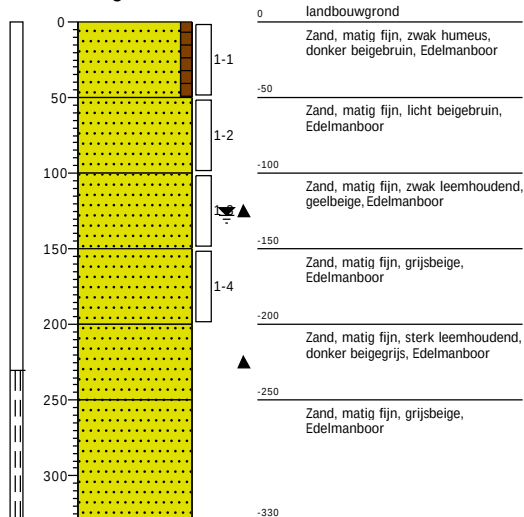
### Boring: 1

| Boring | Diepte boring (m -mv) | Traject (m -mv) | Grondsoort | Waargenomen bijzonderheden |
|---|---|---|---|---|
| 1 | 3,30 | 1,00 - 1,50<br>2,00 - 2,50 | Zand<br>Zand | zwak leemhoudend<br>sterk leemhoudend |

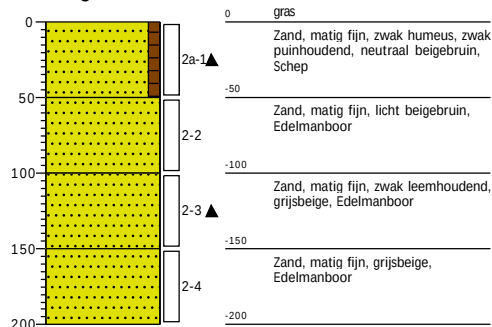
### Boring: 2

| Boring | Diepte boring (m -mv) | Traject (m -mv) | Grondsoort | Waargenomen bijzonderheden |
|---|---|---|---|---|
| 2 | 2,00 | 0,00 - 0,50<br>1,00 - 1,50 | Zand<br>Zand | zwak puinhoudend<br>zwak leemhoudend |

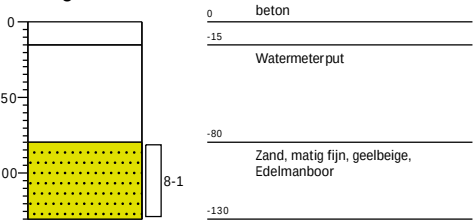
Boring: 8

| Boring | Diepte boring (m -mv) | Traject (m -mv) | Grondsoort | Waargenomen bijzonderheden |
|---|---|---|---|---|
| 8 | 1,30 | 0,15 - 0,80 | | Watermeter put |

Boring 8 is inpandig geplaatst in een put waar zich de watermeter bevindt.

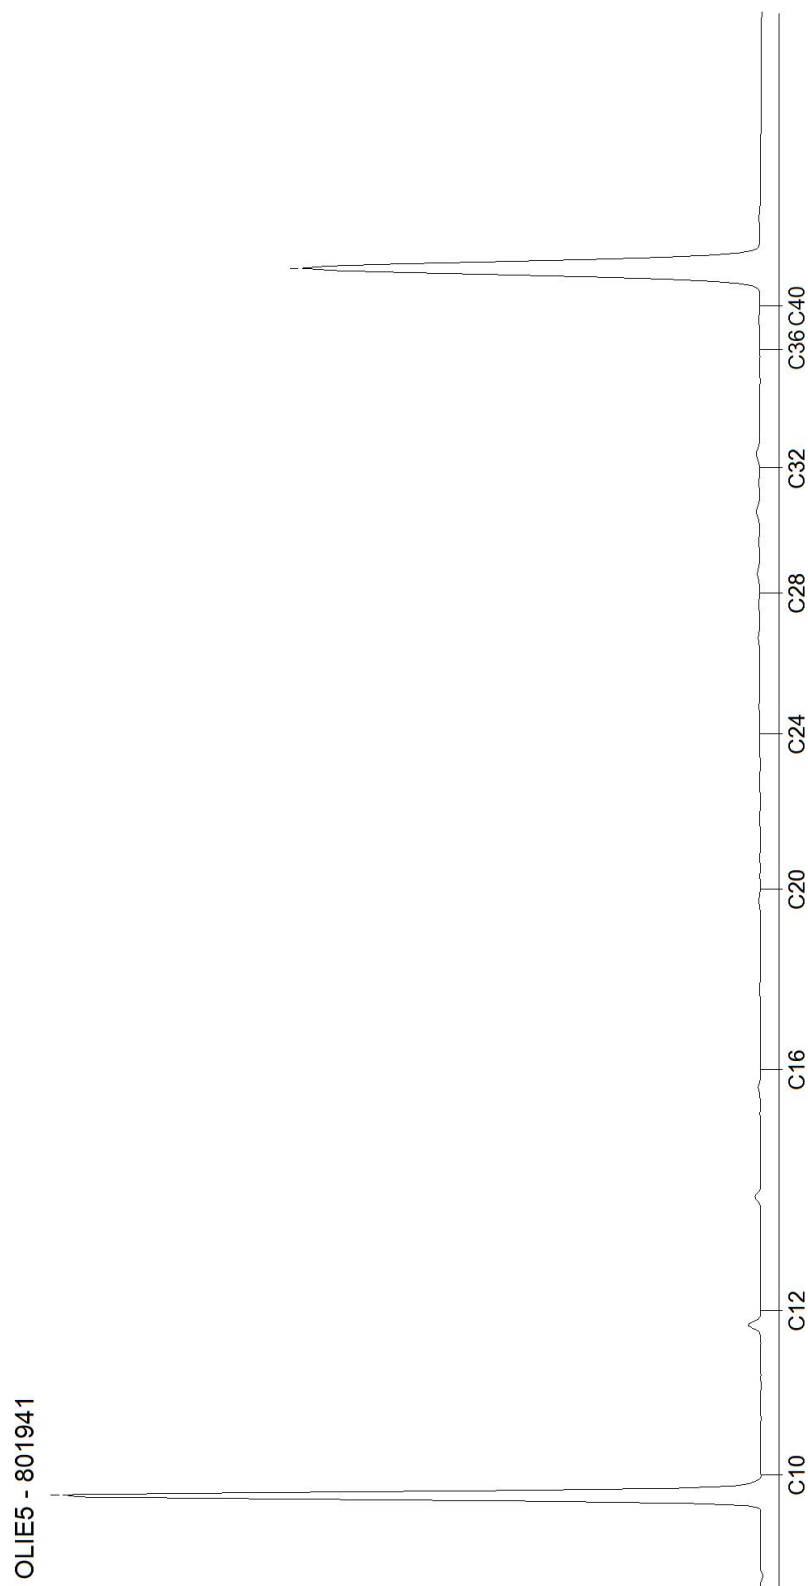
**Monster beschrijving: BM1**

| Monster | Traject (m-mv) | Samenstelling | Verhogingen |
|---|---|---|---|
| BM1 | 0,00 - 0,50 | 3 (0,00 - 0,50)<br>4 (0,00 - 0,50)<br>7 (0,05 - 0,50) | - |

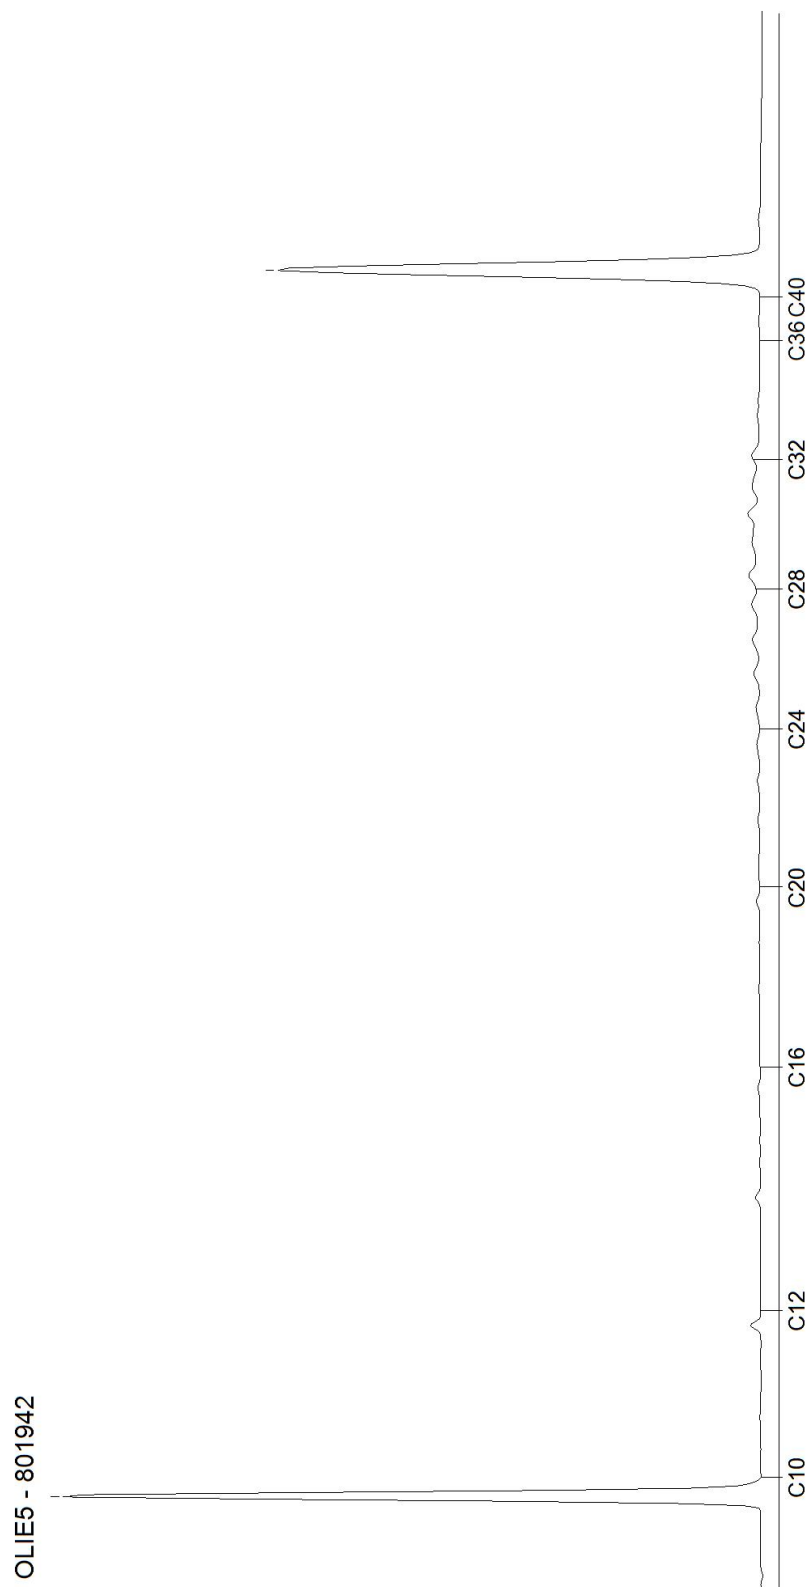
**Monster beschrijving: BM2**

| Monster | Traject (m-mv) | Samenstelling | Verhogingen |
|---|---|---|---|
| BM2 | 0,00 - 0,50 | 1 (0,00 - 0,50)<br>2 (0,00 - 0,50)<br>5 (0,00 - 0,50)<br>6 (0,00 - 0,50) | - |

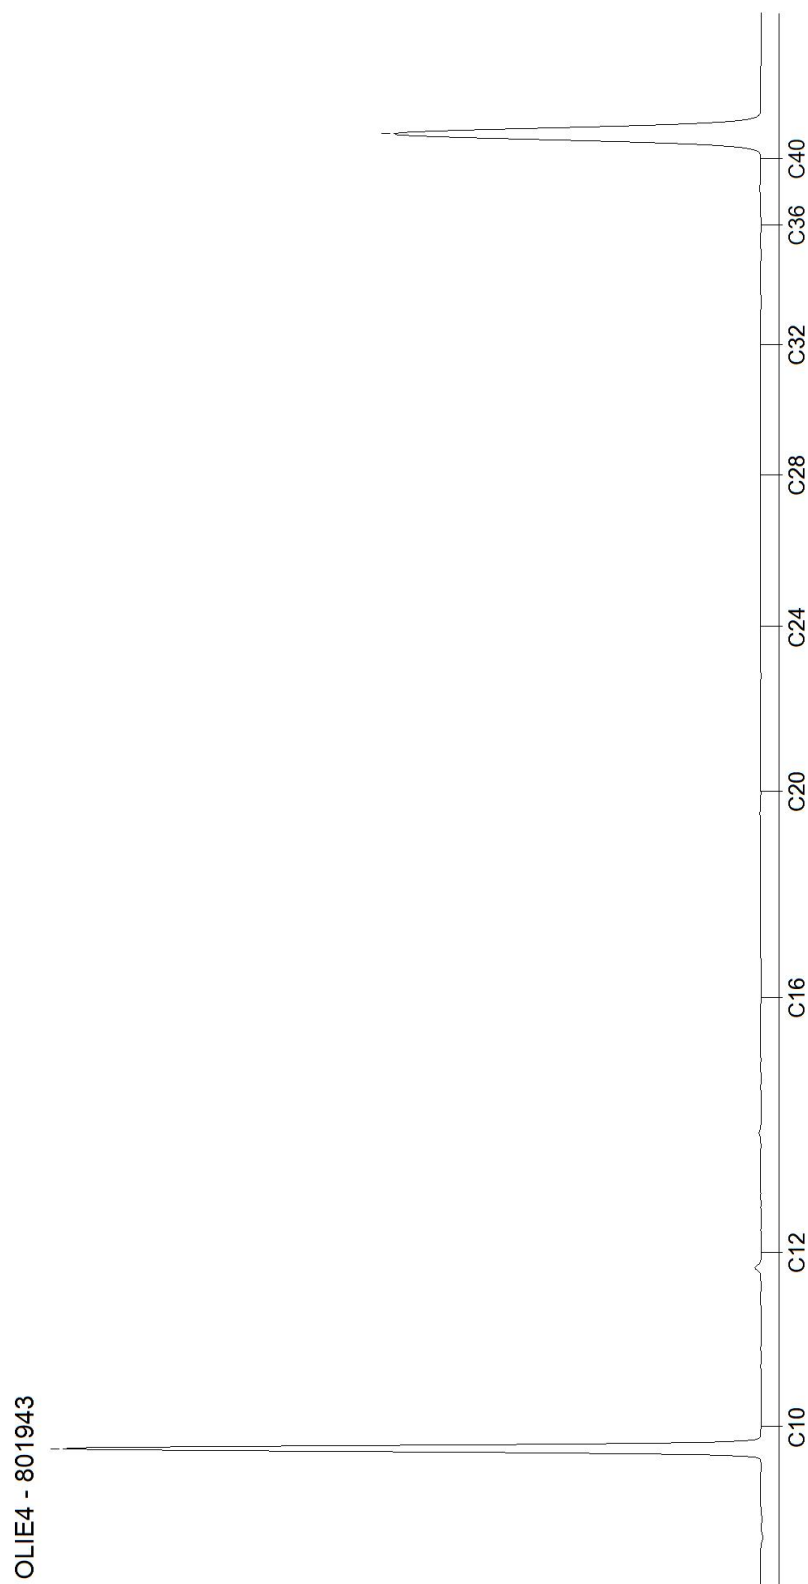
**Monster beschrijving: OM1**

| Monster | Traject (m-mv) | Samenstelling | Verhogingen |
|---|---|---|---|
| OM1 | 0,50 - 2,00 | 1 (0,50 - 1,00)<br>1 (1,00 - 1,50)<br>1 (1,50 - 2,00)<br>2 (0,50 - 1,00)<br>2 (1,00 - 1,50)<br>2 (1,50 - 2,00)<br>8 (0,80 - 1,30) | - |

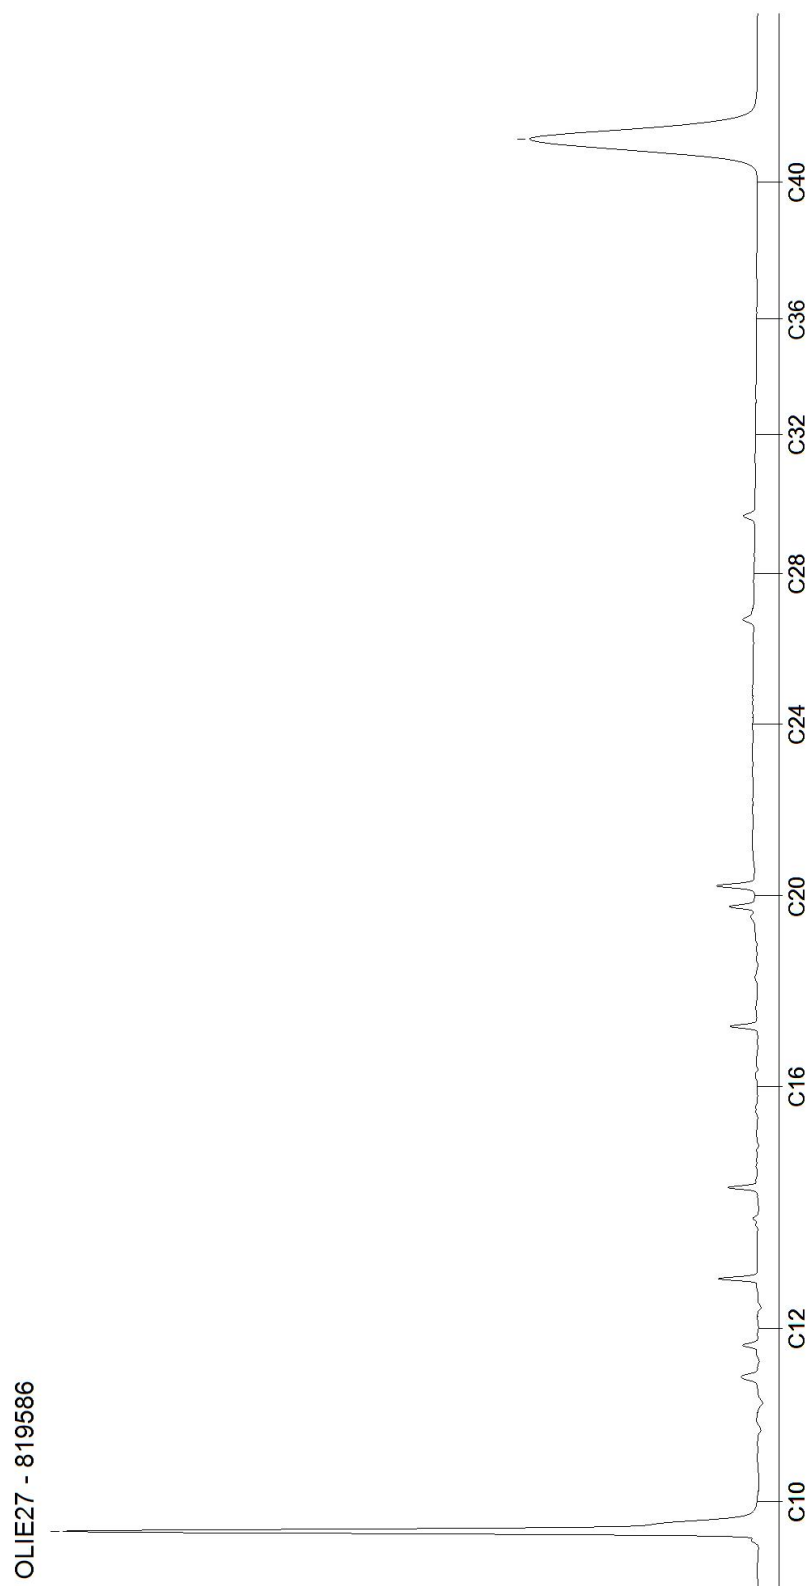
**Monster beschrijving: Pb1wm1**

| Monster | Traject (m-mv) | Samenstelling | Verhogingen |
|---|---|---|---|
| Pb1wm1 | 2,30 - 3,30 | Pb1 | - |
