**RAPPORT VOORONDERZOEK**  
**conform NEN 5725**  
Pöttersweg 3 - Manderveen

*Locatie:*  
Pöttersweg 3  
7664 VK Manderveen

Projectcode: 18036625

Rapportagedatum: 5 september 2018

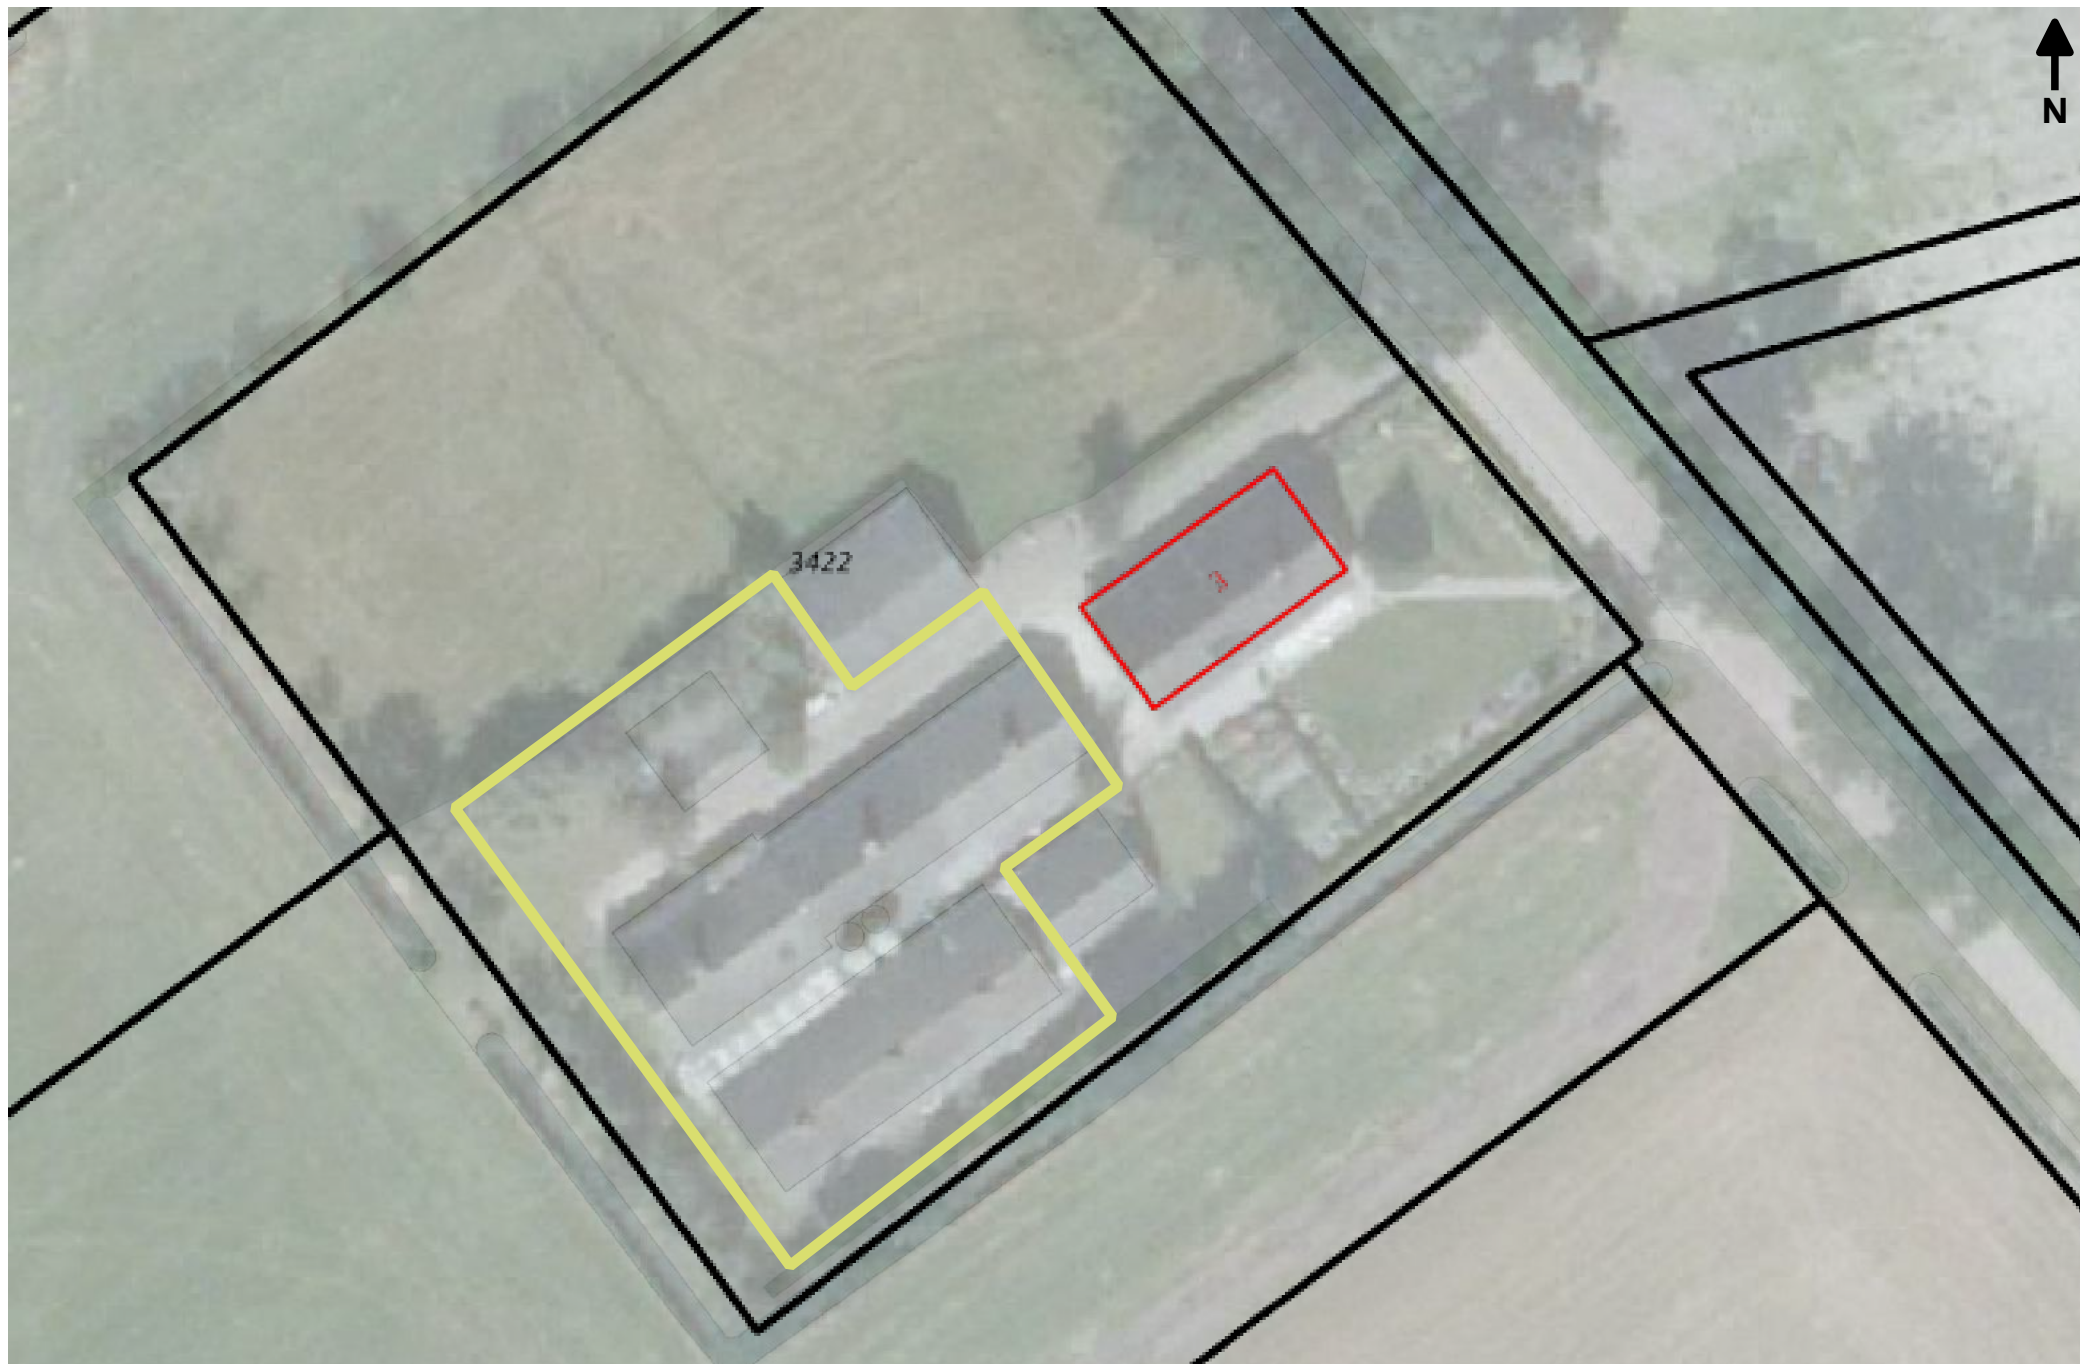
Bijlage I  
Luchtfoto met geografisch besluitvormingsgebied

Alleen informatie, die betrekking heeft op het geografisch besluitvormingsgebied (met een buffer van 25 meter), wordt in dit vooronderzoek behandeld. Het geografisch besluitvormingsgebied betreft de te slopen schuren. In bijlage I is een situatieschets opgenomen, waarop het geografisch besluitvormingsgebied is aangegeven.

In bijlage I is een luchtfoto van de huidige situatie opgenomen, waarop het besluitvormingsgebied is aangegeven. Van de terreininspectie is een fotoreportage weergegeven in bijlage III.

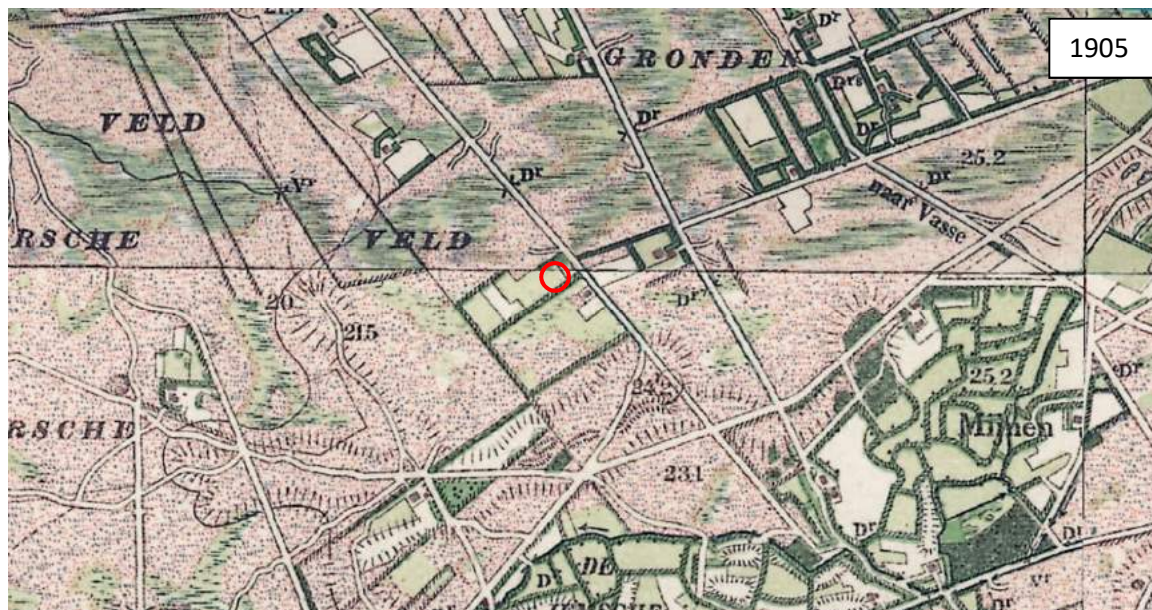
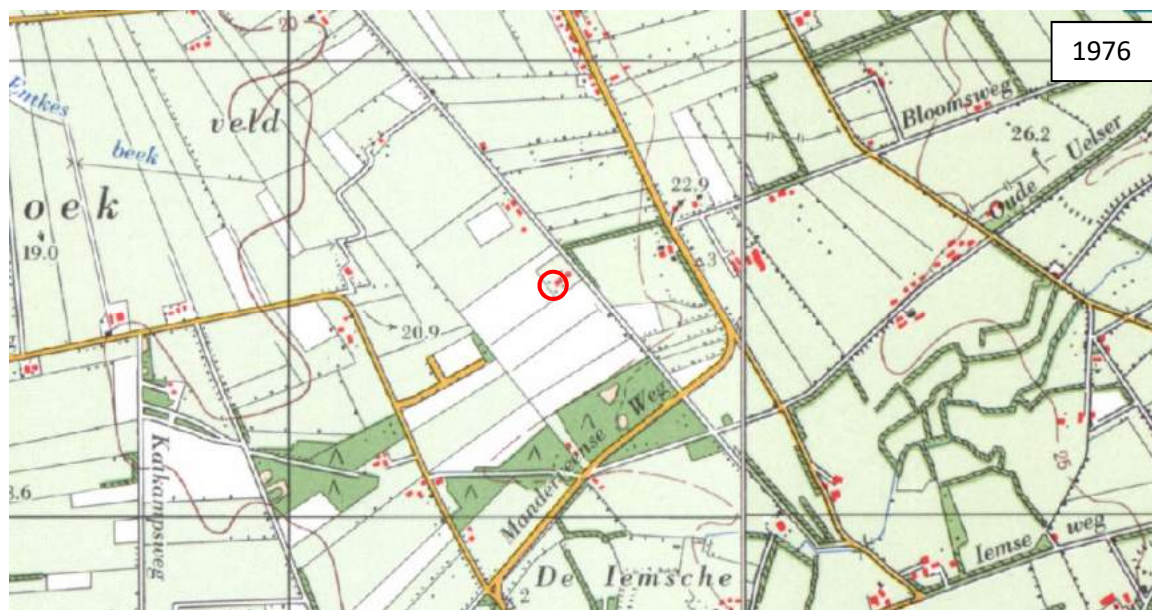
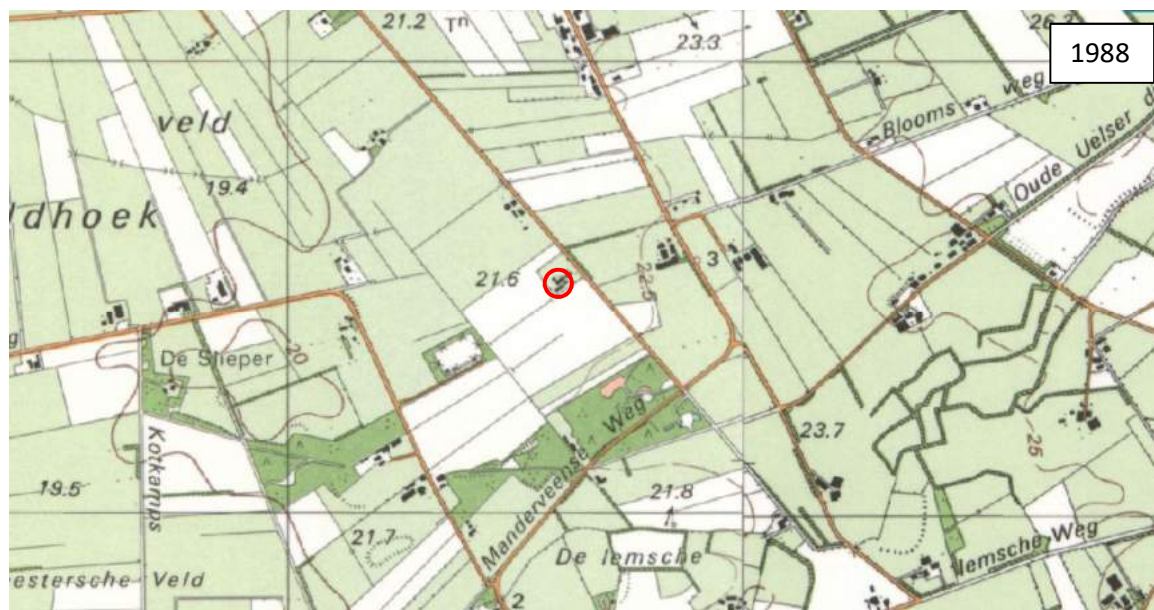
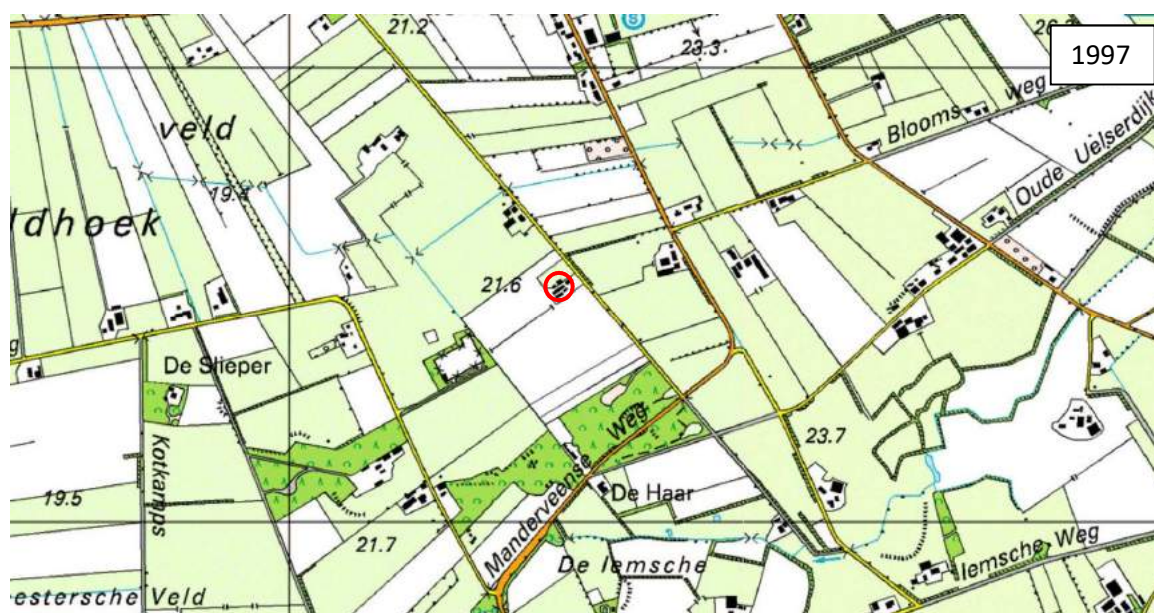
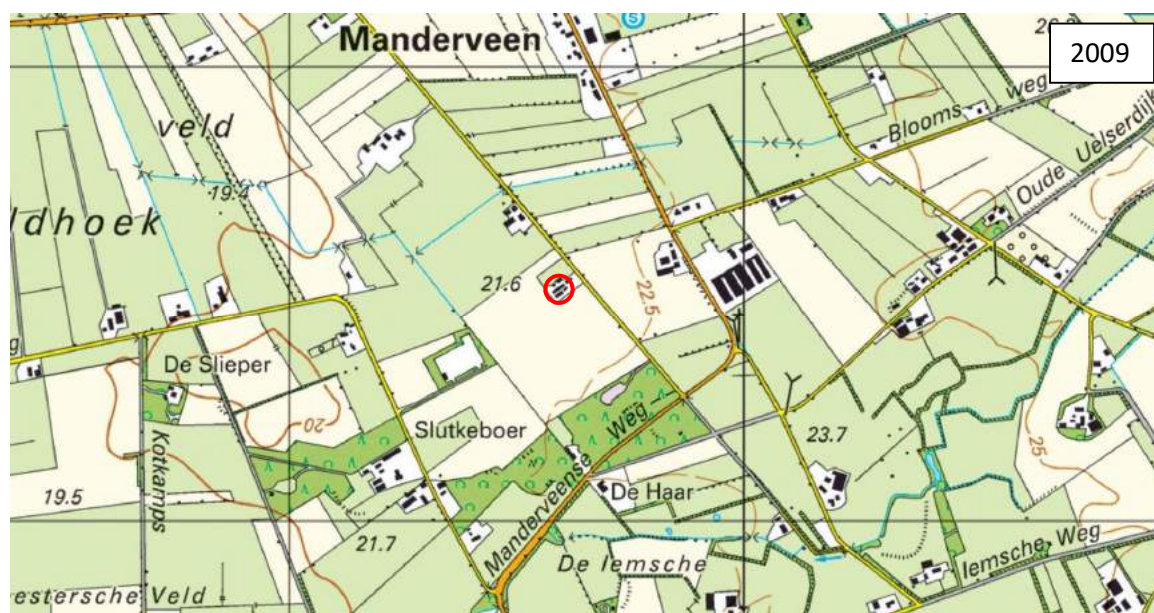
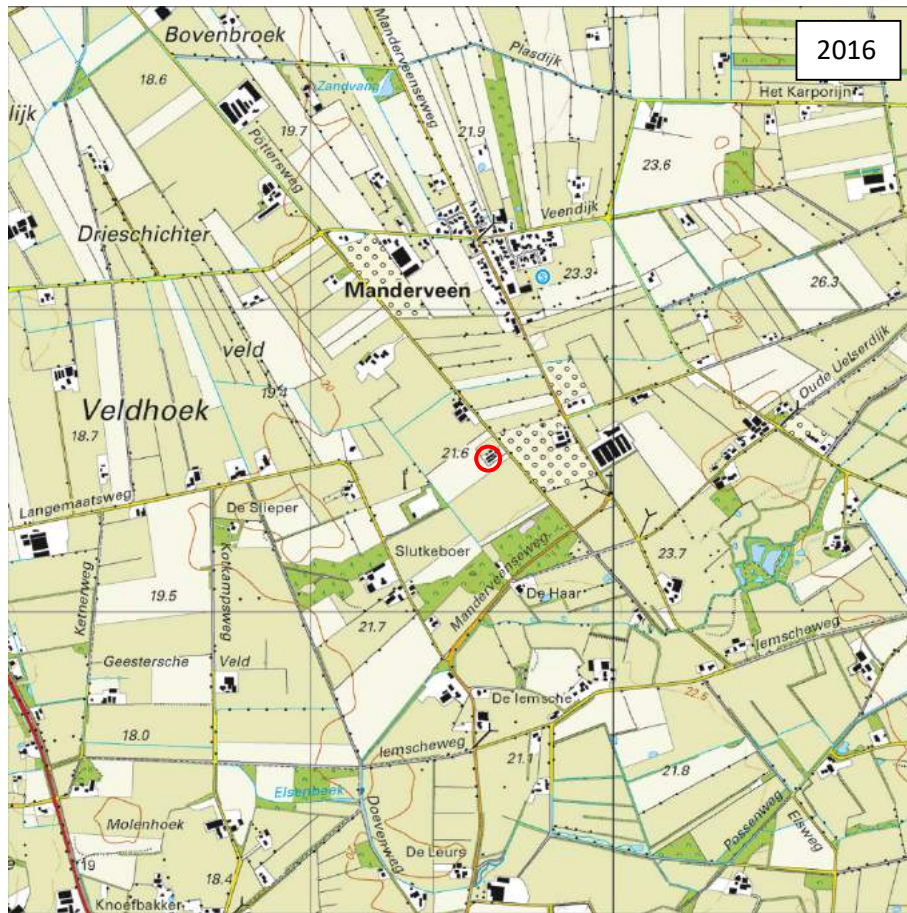
Bijlage II  
Historische topografische kaarten

Op de topografische kaart van 1906 is de Pöttersweg weergegeven. Het besluitvormingsgebied is dan nog in gebruik als agrarische grond. Op de topografische kaart van 1933 is een woning zichtbaar. Op de topografische kaart van 1976 is de huidige woning aan de Pöttersweg 3 weergegeven. De woning bevindt zich ten noorden van de eerdere woning. Uit de Basisregistratie Adressen en Gebouwen (BAG) blijkt dat de huidige woning in 1965 is gebouwd. Tevens is de eerste stal weergegeven. Uit de BAG blijkt dat deze in 1968 is gebouwd. Op de topografische kaart van 1988 is de tweede varkensstal weergegeven, ten zuiden van de eerste varkensstal. Uit de BAG blijkt dat deze in 1983 is gebouwd. Tevens is de kleine noordelijke stal weergegeven. Uit de BAG blijkt deze in 1960 te zijn gebouwd. Op de topografische kaart van 1997 is weergegeven dat de eerste stal aan de zuidwestzijde is uitgebreid. Uit de bouwdoossiers blijkt dat deze in 1985 is uitgebreid. Ook is de garage weergegeven. Uit de BAG blijkt dat deze in 1980 te zijn gebouwd. Sindsdien is de huidige situatie van het erf weergegeven.

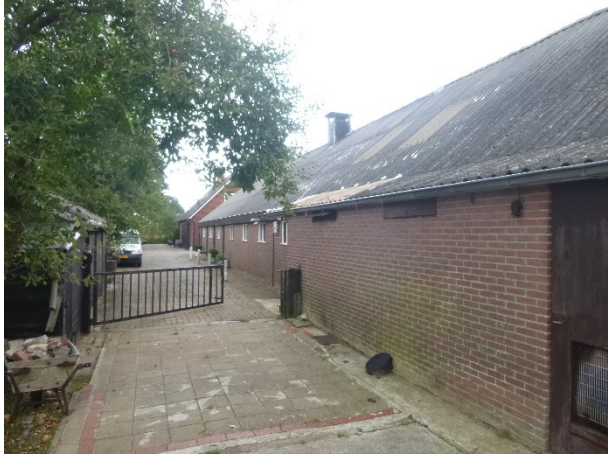
De varkensstallen staan momenteel leeg en worden al circa 6 jaar niet meer gebruikt voor het houden van mestvarkens. Op de daken van de schuur bevinden zich asbesthoudende golfplaten. De kleine noordelijke varkensstal wordt momenteel gebruikt voor het houden van geiten (hobbymatig).

Noordelijke varkensstal

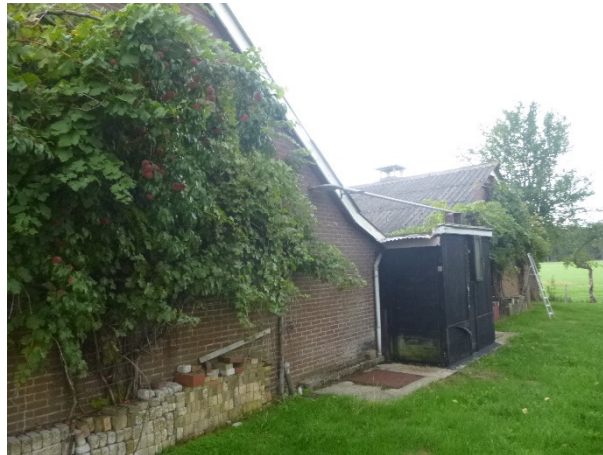
Achterzijde varkensstallen

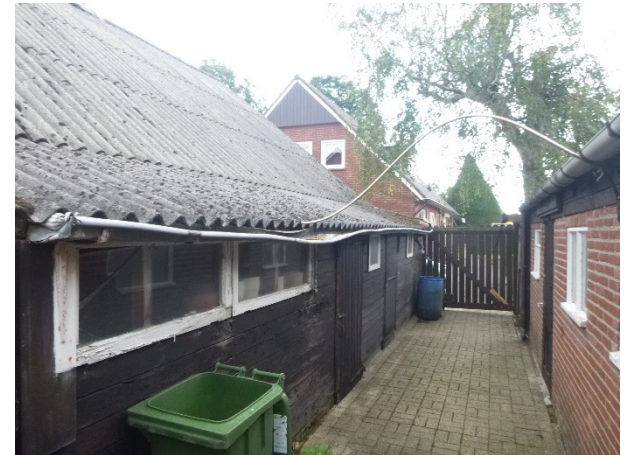
Ruimte tussen varkensstallen

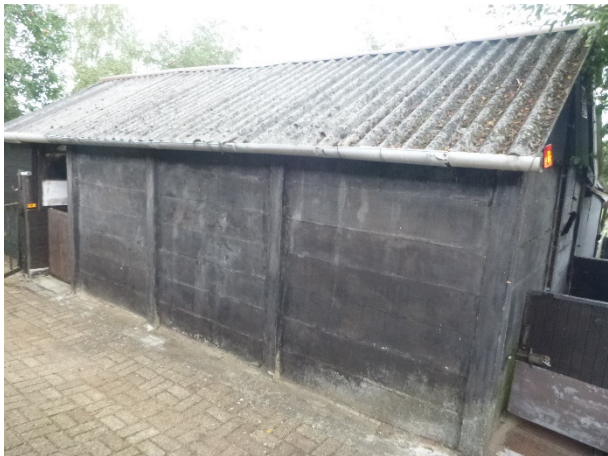
Kleine varkensstal

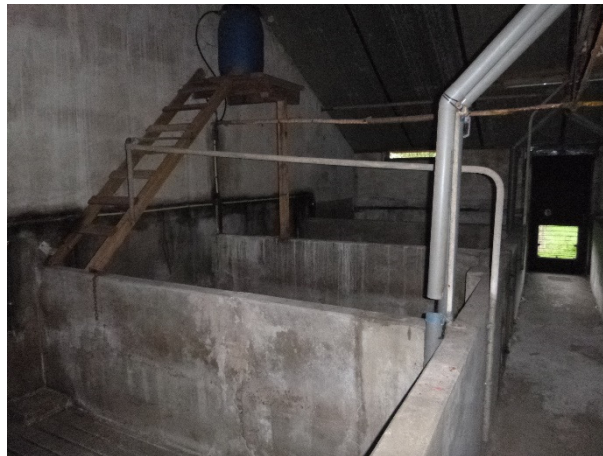
Binnenzijde stal

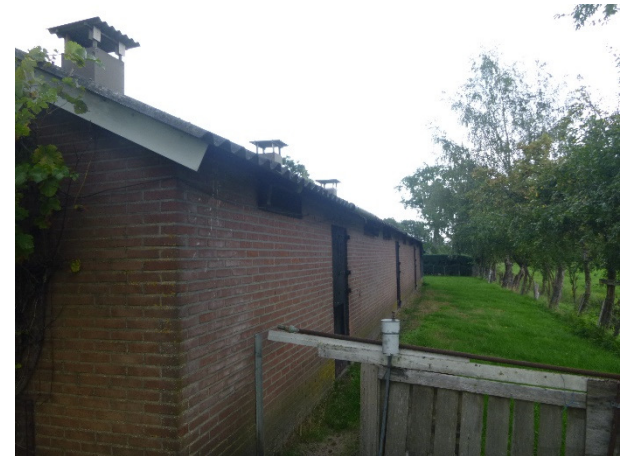
Van de zuidelijke varkensstal watert het hemelwater, dat op de asbesthoudende golfplaten terecht komt, af op onverhard terrein. Deze druppelzone bevindt zich aan de zuidzijde van de varkensstal.

Op de daken van de stallen liggen asbesthoudende golfplaten. Aan de zuidzijde van de zuidelijke stal watert het hemelwater via de asbesthoudende golfplaten af op onverhard terrein. Hier is sprake van een asbestverdachte druppelzone.

Druppelzone zuidzijde varkensstal

Voor de druppelzone aan de zuidzijde van de zuidelijke varkensstal wordt de hypothese “verdacht” gebruikt. Geadviseerd wordt om de locatie te onderzoeken op de aanwezigheid van asbest. Een voorstel voor dit bodemonderzoek staat weergegeven in hoofdstuk 6.

Er worden ten behoeve van het asbestonderzoek 3 gaten verricht in de toplaag met een lengte en breedte van minimaal 0.3 meter. Het opgegraven materiaal wordt uitgezeefd over 20 mm en visueel geïnspecteerd op de aanwezigheid van asbest. De gaten worden handmatig met een schop gegraven. Er wordt één mengmonster van de fijne fractie samengesteld. Het asbestmonsters dient te worden onderzocht conform NEN5898 door een door de Raad voor Accreditatie erkend laboratorium voor vezelonderzoek.

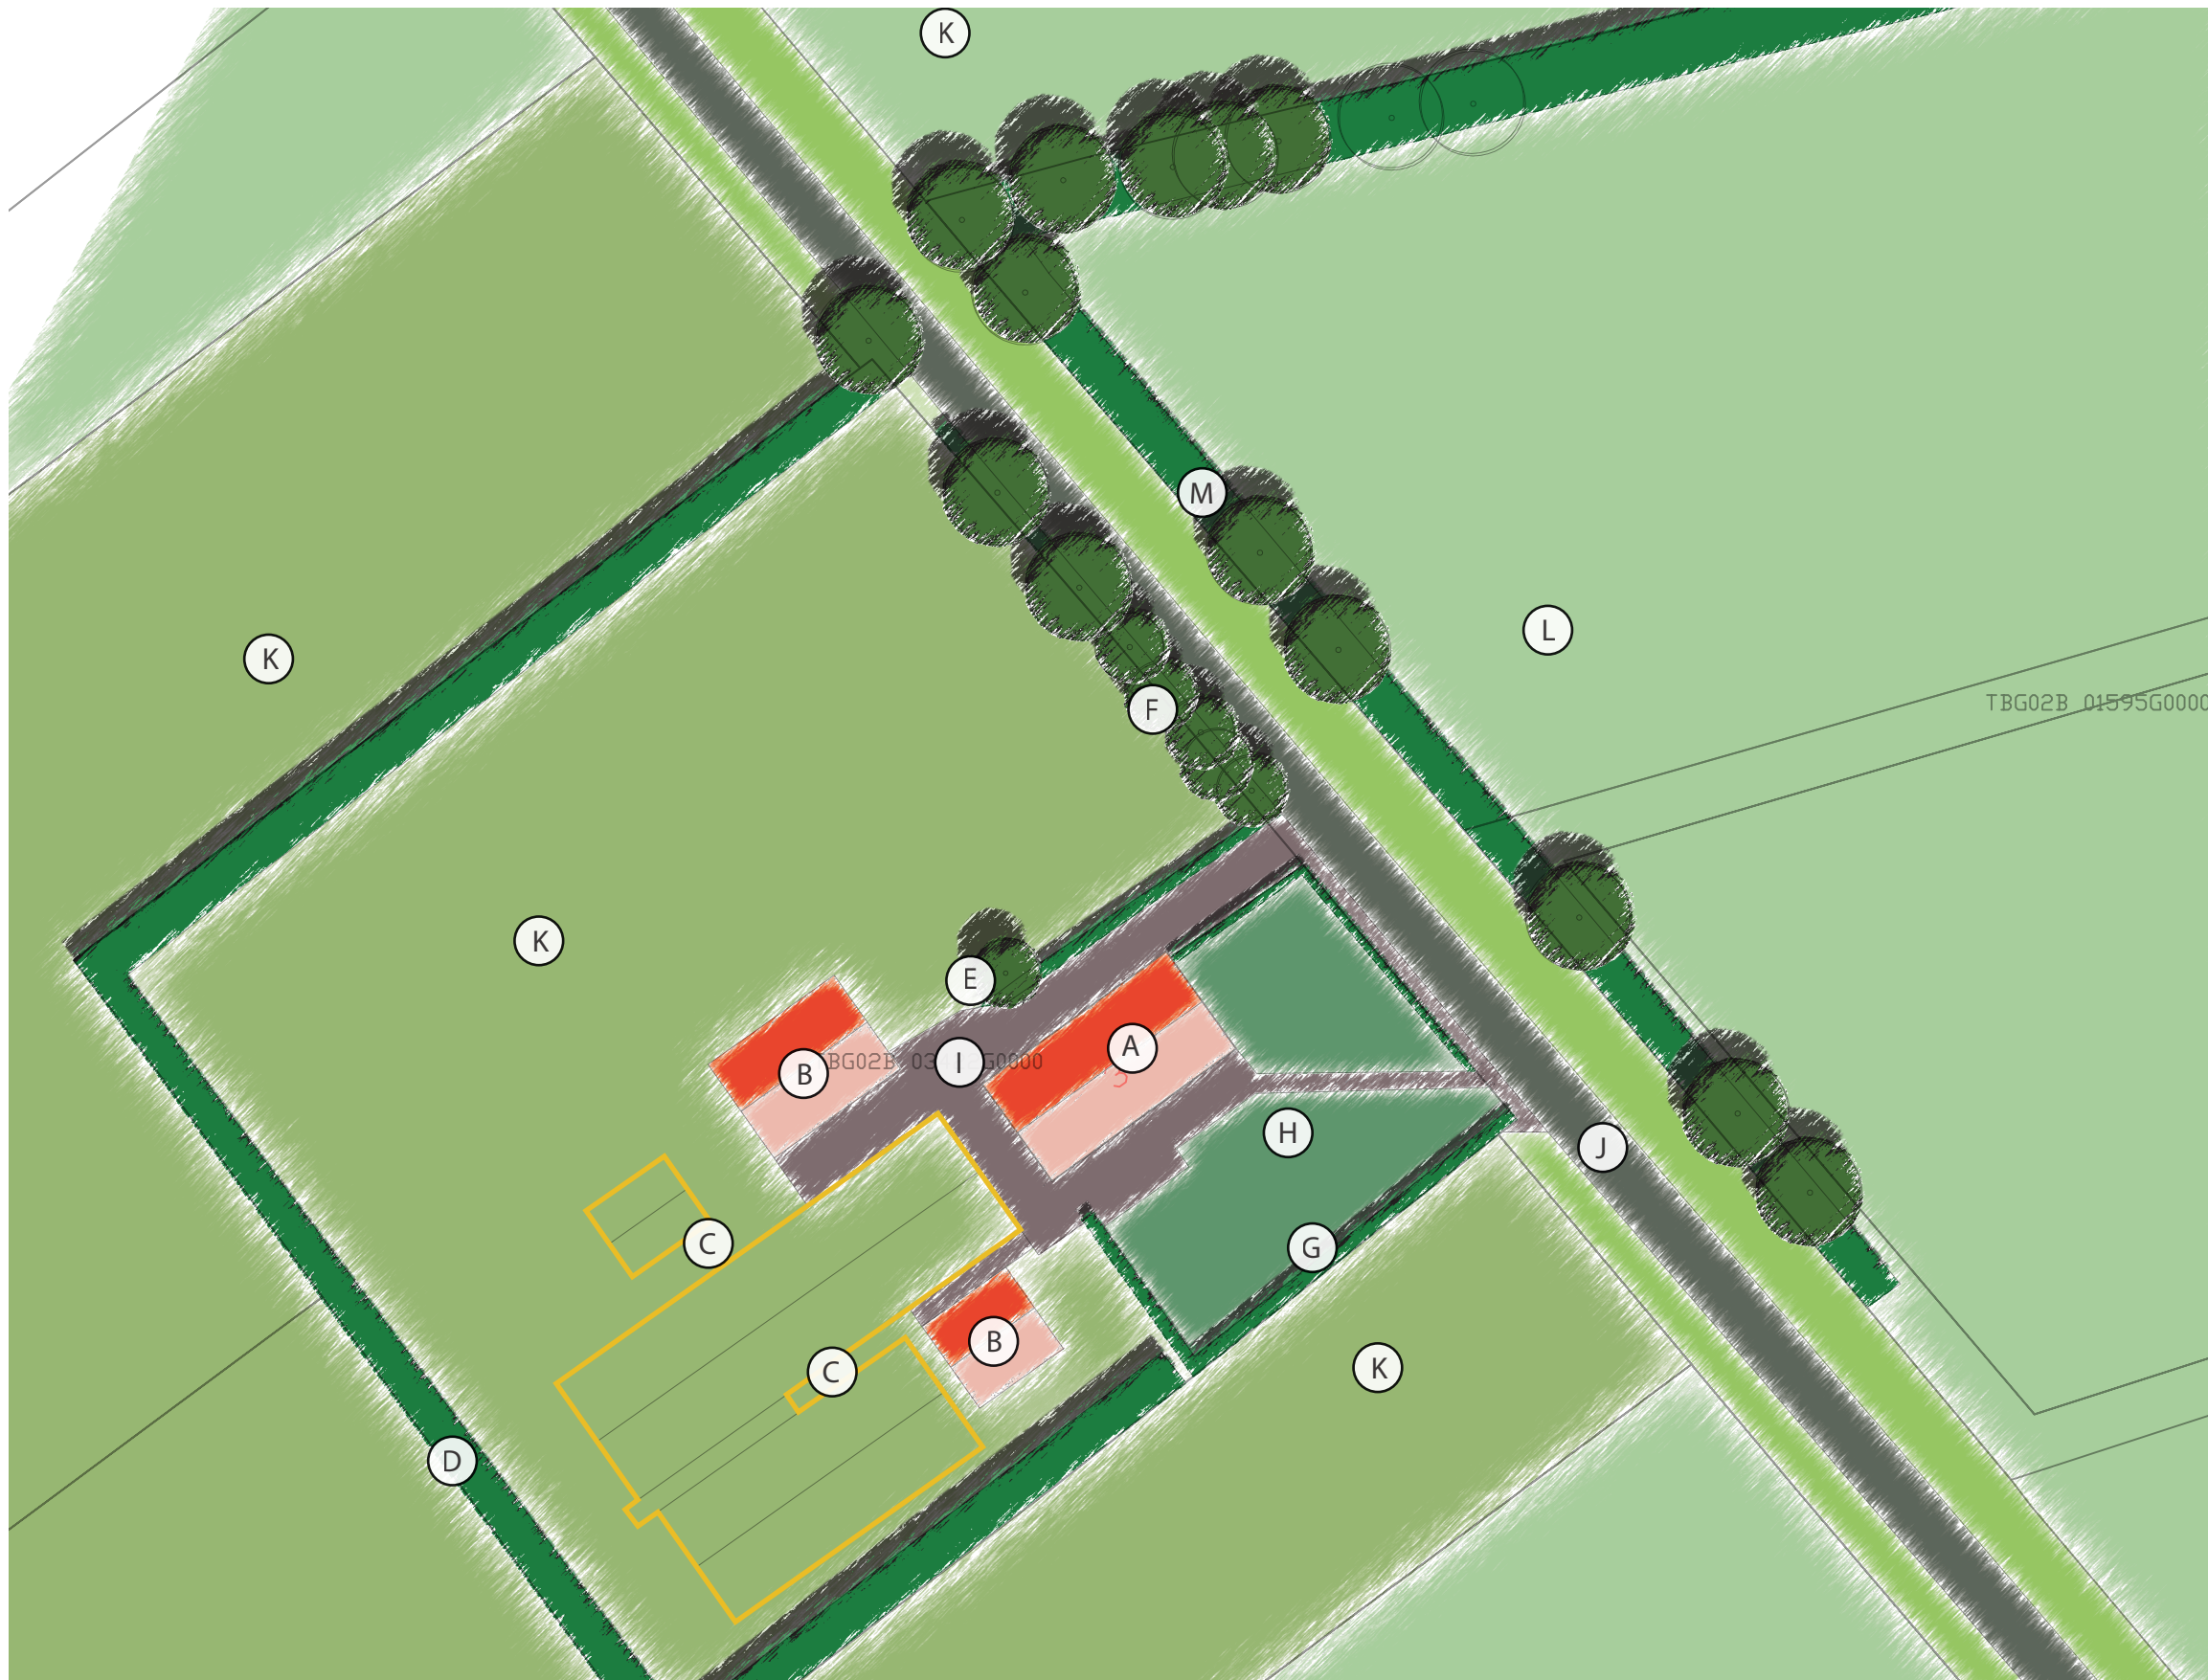
Bijlage IV  
Situatieschets toekomstige situatie

In het kader van een rood voor rood regeling zullen de oude varkensstallen gesloopt worden. Het vrijkomende terreindeel zal ingericht worden als weiland.

Een situatieschets van de geplande situatie is weergegeven in bijlage IV.

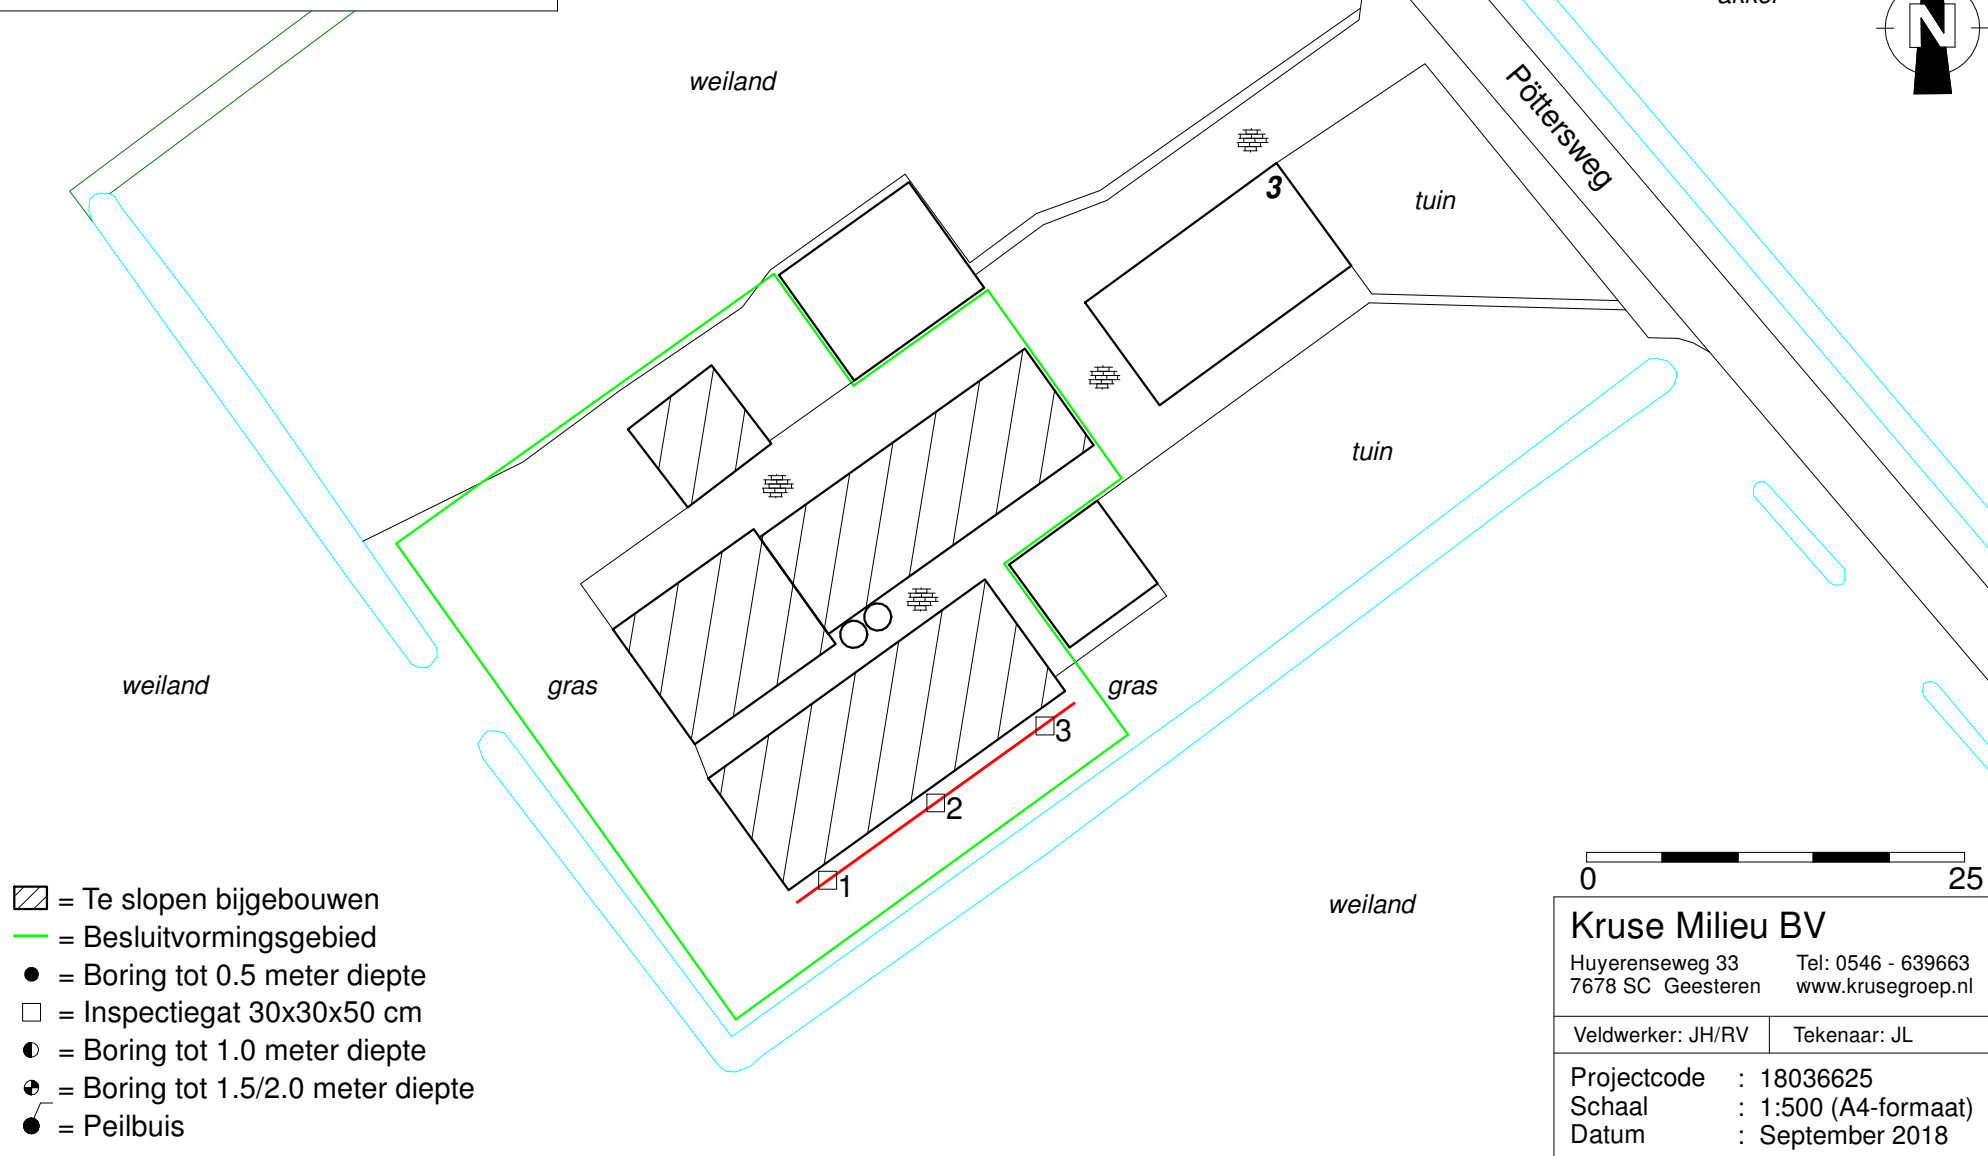
Bijlage V  
Boorplan voorstel bodemonderzoek

Er is op de onderzoekslocatie sprake van 1 verdachte deellocatie. Aan de zuidzijde van zuidelijke stal watert het hemelwater via asbesthoudende golfplaten af op onverhard terrein. De onderzoeksstrategie op deze deellocaties is gebaseerd op norm NEN 5707, paragraaf 6.4.4: verdachte locatie met plaatselijke bodembelasting met duidelijke verontreinigingskern (VEP).

In bijlage V is een boorplan opgenomen met daarin weergegeven de druppelzone en de 3 te graven inspectiegaten.
