**RAPPORT VERKENNEND EN  
(NADER)ASBESTBODEMONDERZOEK  
conform NEN 5740 en NEN 5707  
Vinckenweg 18 - Geesteren**

*Opdrachtgever:*  
BJZ.NU

*Locatie:*  
Vinckenweg 18  
7678 TB Geesteren

Projectcode: 19052810

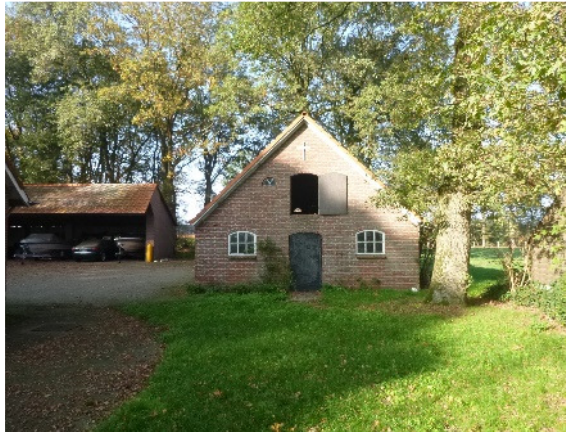
Erf Vinckenweg 18

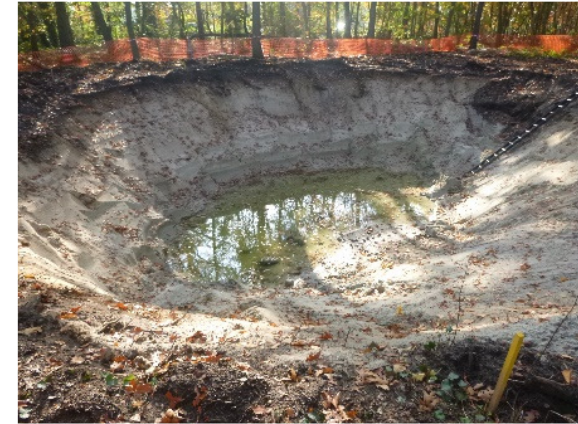
Saneringslocatie ten westen van het erf

De aanleiding voor het plan van aanpak is de in 2014 en in 2018 vastgestelde verontreiniging met druggerelateerde stoffen. De sanering wordt in november 2019 uitgevoerd.

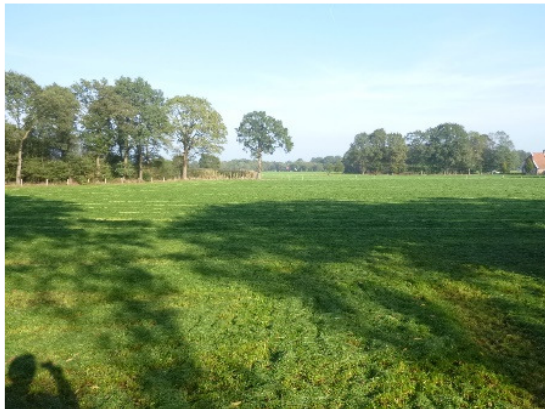
Weiland geplande nieuwbouw

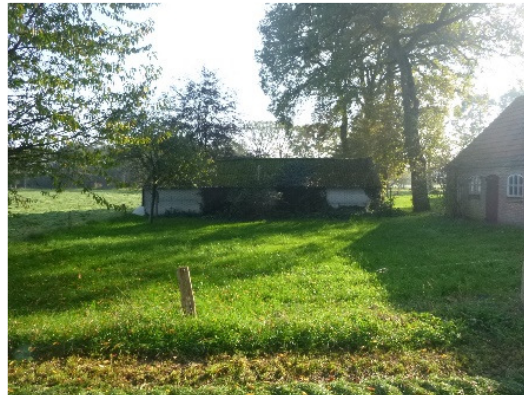
Erf en druppelzone A

Voor de druppelzone worden in totaal 3 gaten gegraven (A1, A2 en A3 aan de noordzijde van de meest oostelijk gelegen schuur). De gaten hebben een lengte en breedte van minimaal 0.3 meter. Het opgegraven materiaal wordt uitgezeefd over 20 mm en visueel geïnspecteerd op de aanwezigheid van asbest. Alleen de toplaag wordt bemonsterd. Van elk monsterpunt wordt de samenstelling van de bodem beschreven volgens NEN 5104. Het opgeboorde materiaal wordt tevens beoordeeld door zintuiglijke waarneming op verontreinigingskenmerken zoals afwijkende geur en/of kleur.

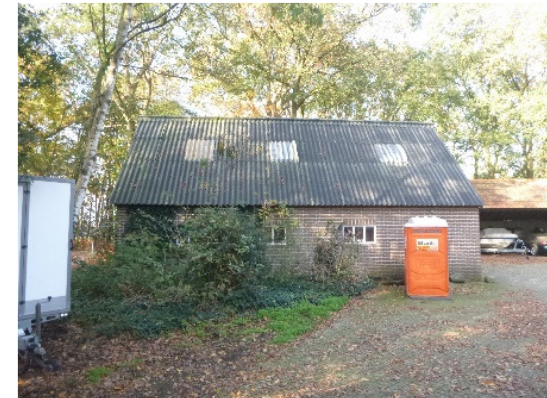
Zuidzijde druppelzone B

Voor de druppelzone aan de noord en zuidzijde van de meest westelijk gelegen schuur worden in totaal 5 gaten gegraven (aan de noordzijde B1, B2 en B3 en aan de zuidzijde B4 en B5). De gaten hebben een lengte en breedte van minimaal 0.3 meter. Het opgegraven materiaal wordt uitgezeefd over 20 mm en visueel geïnspecteerd op de aanwezigheid van asbest. Alleen de toplaag wordt bemonsterd. Van elk monsterpunt wordt de samenstelling van de bodem beschreven volgens NEN 5104. Het opgeboorde materiaal wordt tevens beoordeeld door zintuiglijke waarneming op verontreinigingskenmerken zoals afwijkende geur en/of kleur.

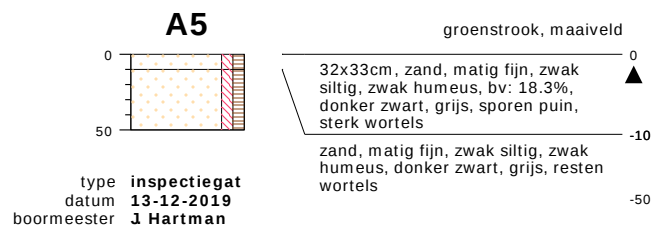
## bodemprofielen schaal 1:50

onderzoek Vinckenweg 18 - Geesteren  
projectcode 19052810  
datum 16-12-2019  
getekend conform NEN 5104  
pagina 2 van 4
