**RAPPORT VOORONDERZOEK**  
**conform NEN 5725**  
Laagseweg 74 - Hezingen

*Locatie:*  
Laagseweg 74  
7662 PA Hezingen

December 2019

Projectcode: 19073225

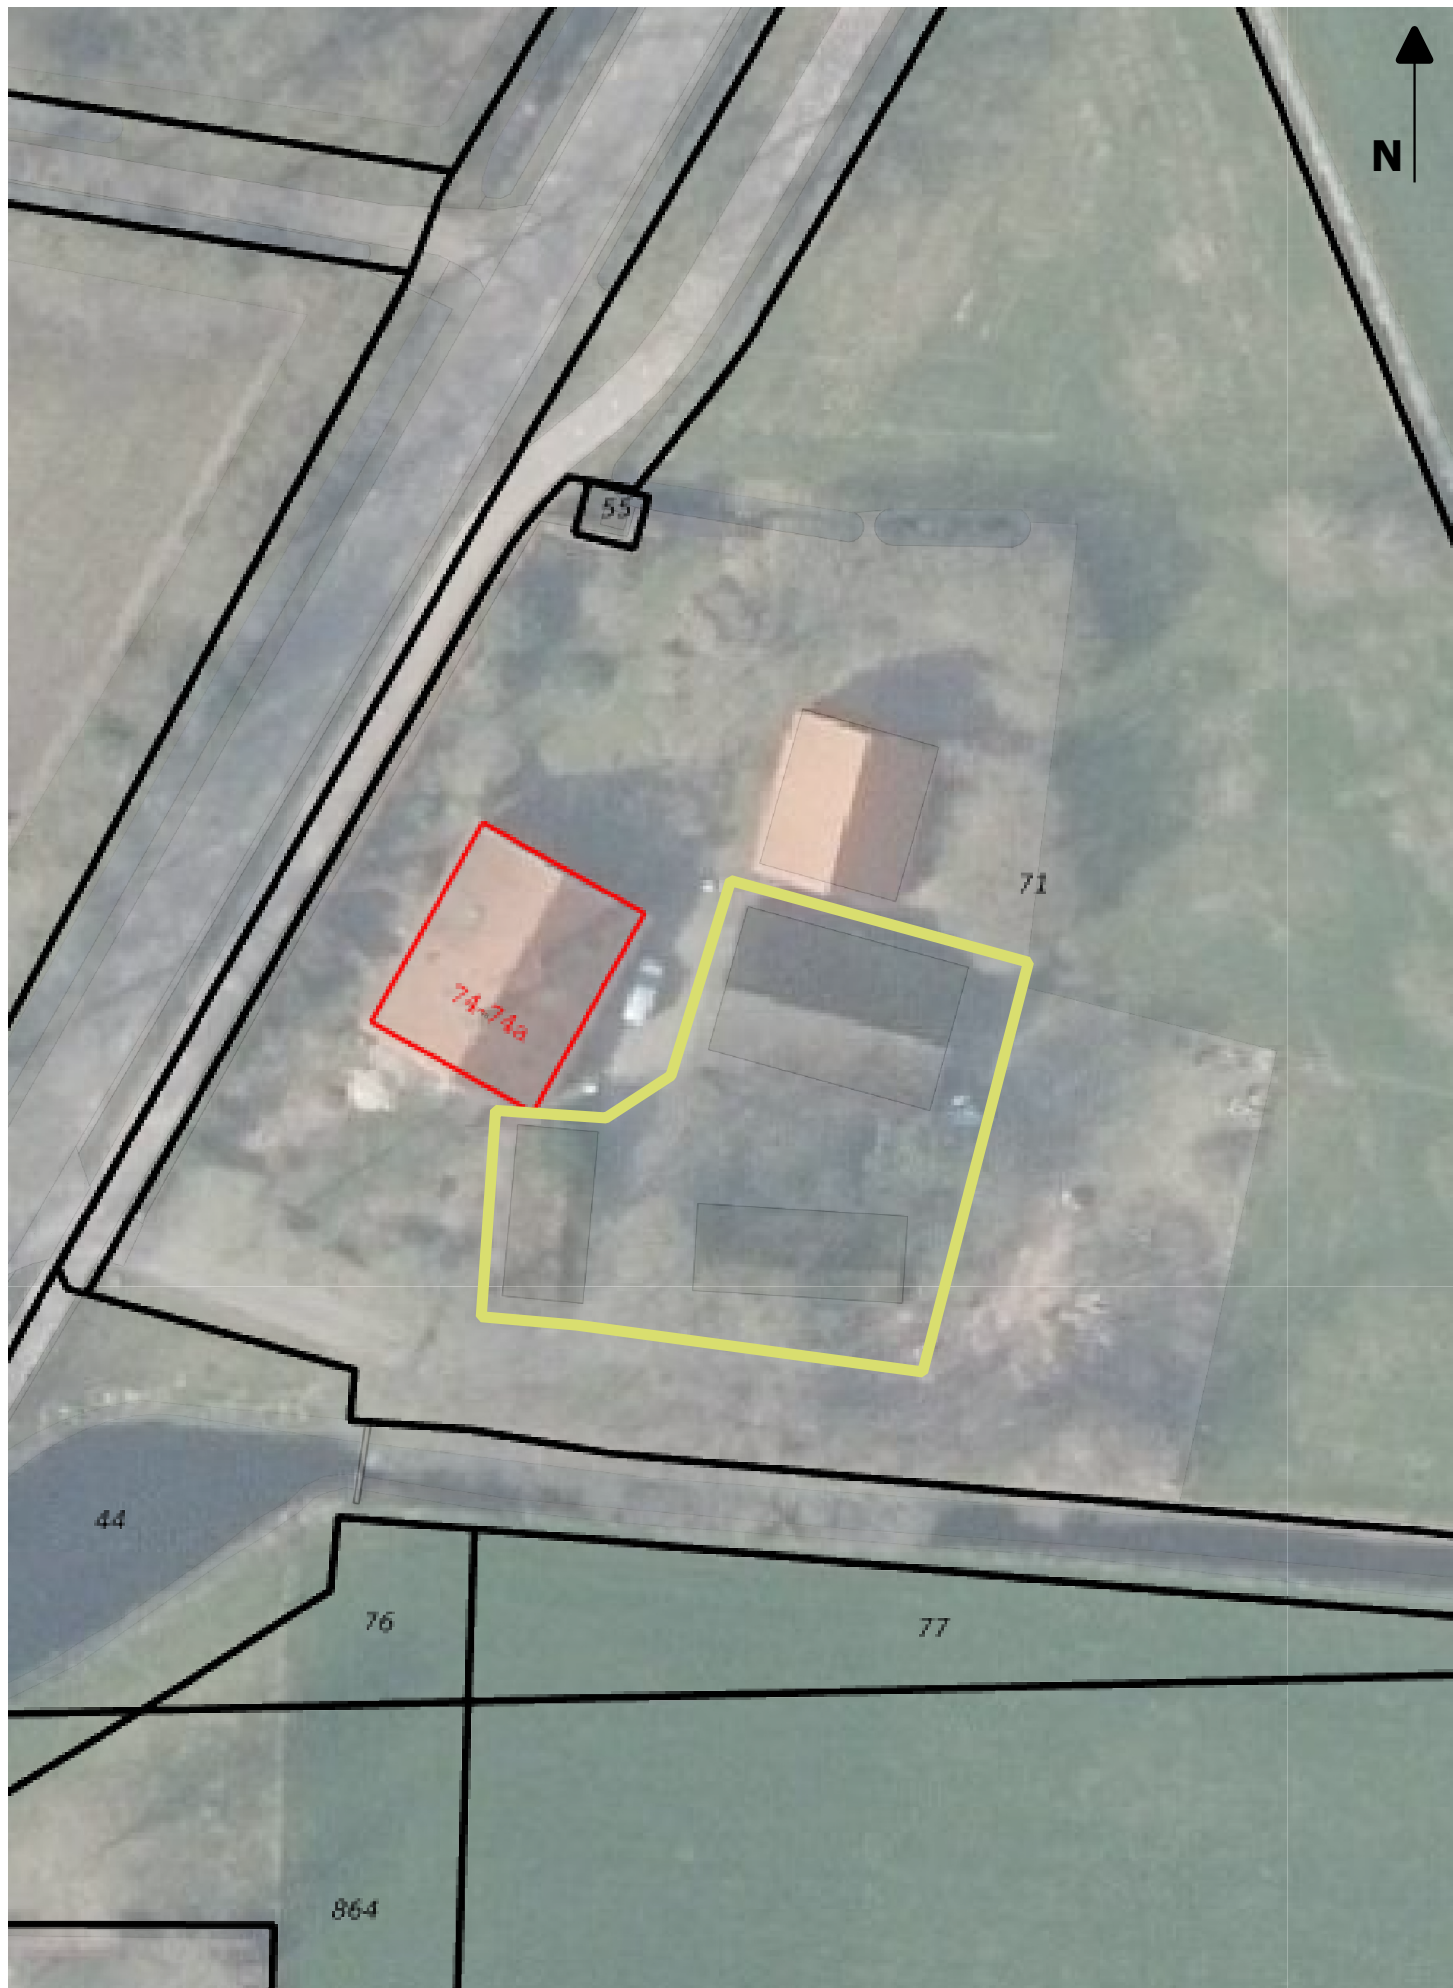
Bijlage I  
Luchtfoto met geografisch besluitvormingsgebied

Besluitvormingsgebied

Alleen informatie, die betrekking heeft op het geografisch besluitvormingsgebied (met een buffer van 25 meter), wordt in dit vooronderzoek behandeld. Het geografisch besluitvormingsgebied betreft het terreindeel waarvan de bestemming gewijzigd zal worden. In bijlage I is een luchtfoto opgenomen, waarop het geografisch besluitvormingsgebied is aangegeven.

In bijlage I is een luchtfoto van de huidige situatie opgenomen, waarop het besluitvormingsgebied is aangegeven. Van de terreininspectie is een fotoreportage weergegeven in bijlage III.

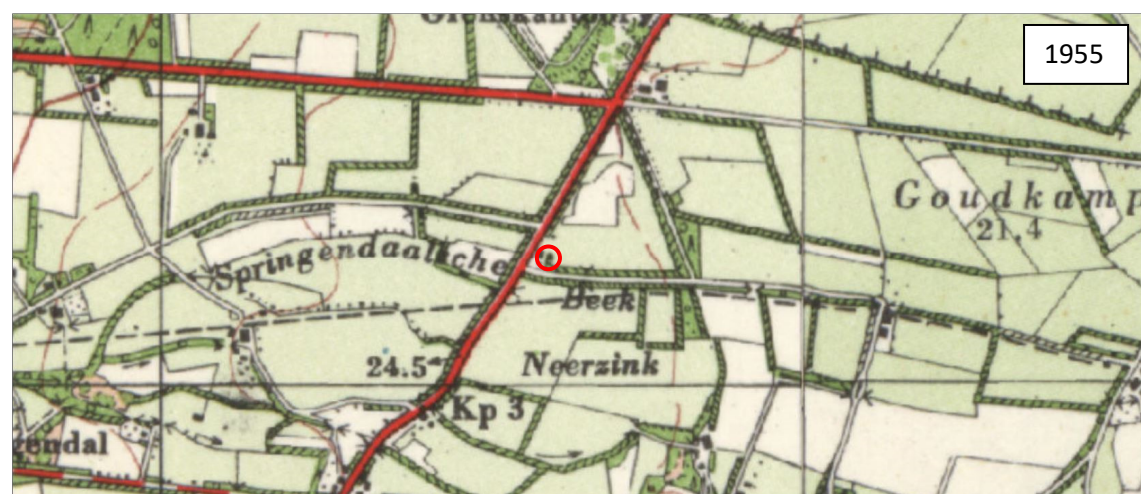
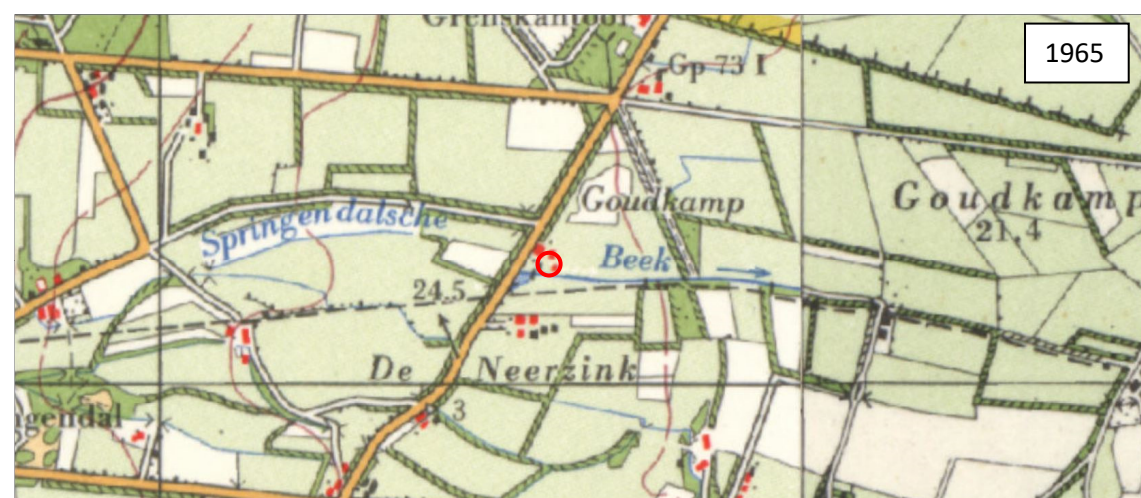
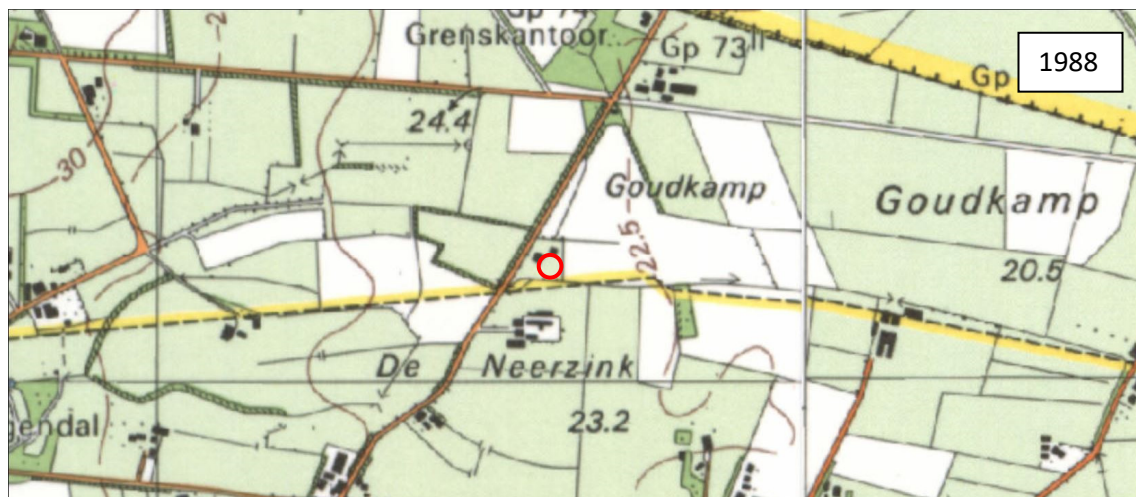
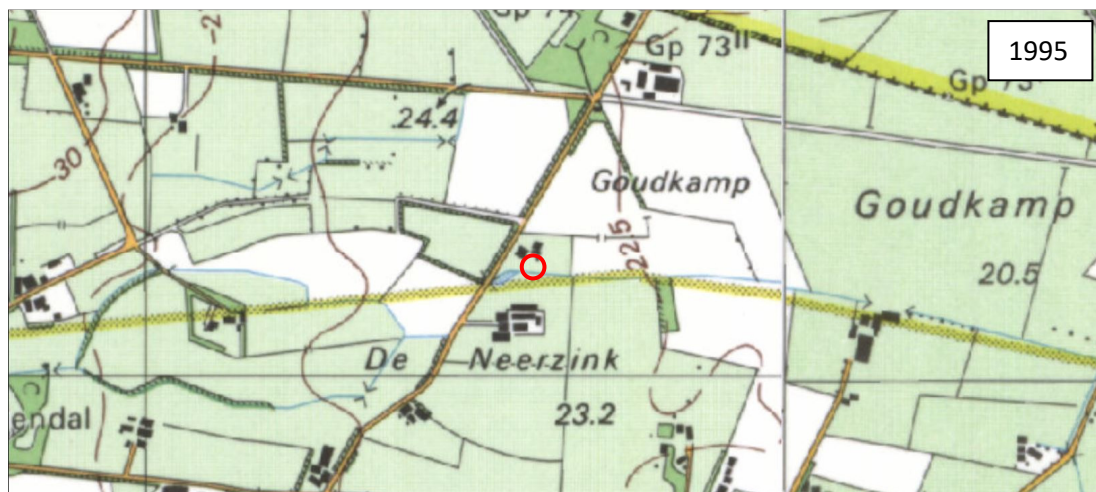
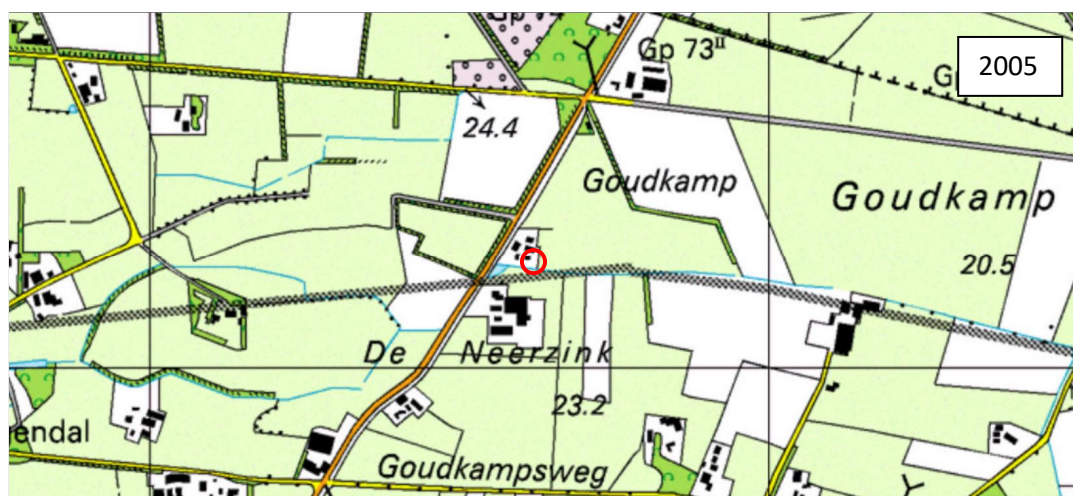
Bijlage II  
Historische topografische kaarten

Op de topografische kaart van 1903 is op de locatie de Laagseweg met bebouwing zichtbaar. Ter plaatse van het besluitvormingsgebied liep een weg en aan de zuidzijde stroomde de Springendaalsche beek. Op de topografische kaart van 1965 is de weg ter plaatse van het besluitvormingsgebied verdwenen en is de bebouwing uitgebreid. De weg is vervangen door agrarische grond. Het terrein rondom de bebouwing is agrarisch met aan de zuidzijde de Springendaalsche Beek. Op de topografische kaart van 2005 is de bebouwing ter plaatse uitgebreid. Sindsdien is het besluitvormingsgebied niet gewijzigd.

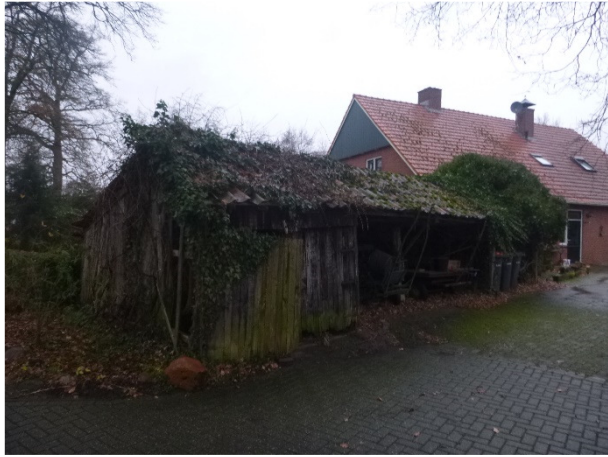
Te slopen wagenberging

Binnen het besluitvormingsgebied bevinden zich een te slopen stal, varkensstal en wagenberging. Momenteel is de wagenberging ten zuiden van de woning licht vervallen. In de stallen vindt opslag van materieel plaats.

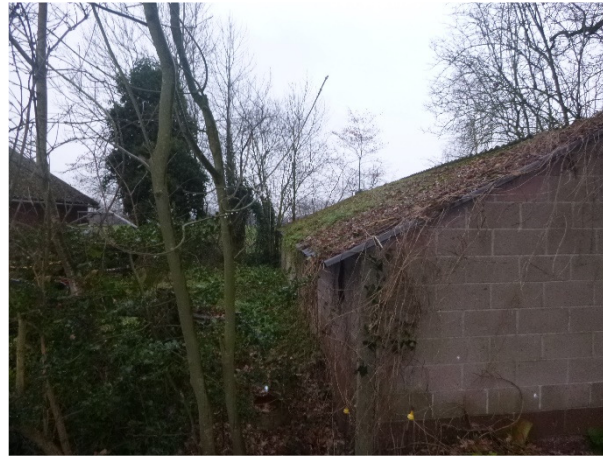
Druppelzone stal achterzijde

Op de daken van de stal en de varkensstal liggen asbesthoudende golfplaten. Aan de noord- en de zuidzijde van de stal en aan de noordzijde van de varkensstal watert het hemelwater via de asbesthoudende golfplaten af op onverhard terrein. Hier is sprake van een asbestverdachte druppelzone.

Voor de druppelzones ter plaatse van de te slopen stal en varkensstal wordt de hypothese “verdacht” gebruikt. Geadviseerd wordt om de locatie te onderzoeken op de aanwezigheid van asbest. Een voorstel voor dit bodemonderzoek staat weergegeven in hoofdstuk 6.

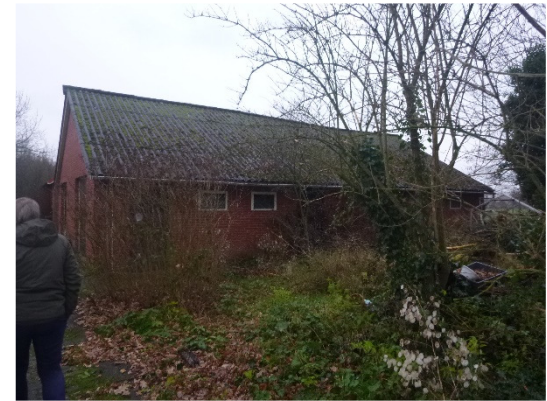
Te slopen varkensstal

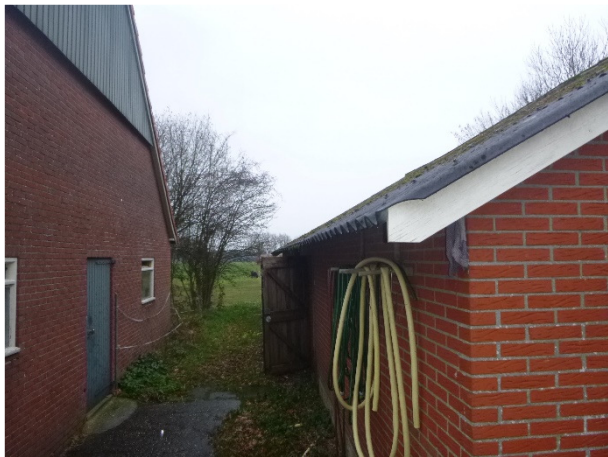
Varkensstal met druppelzone

Van de te slopen varkensstal en wagenberging watert het hemelwater, dat op de asbesthoudende golfplaten terecht komt, af op onverhard terrein. Deze druppelzones bevinden zich aan de noord- en zuidzijde van de varkensstal en aan de noordzijde van de wagenberging.

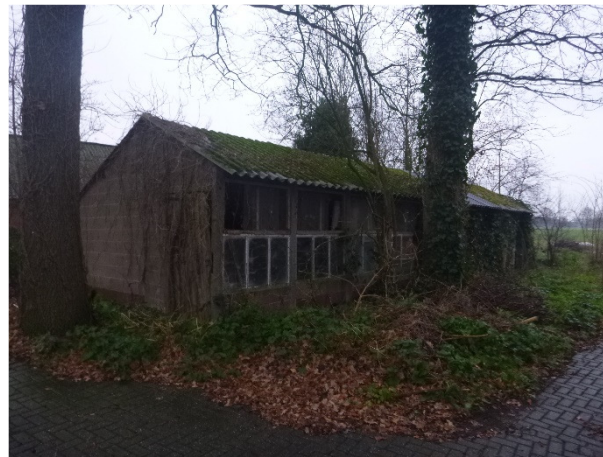
Druppelzone voorkant stal

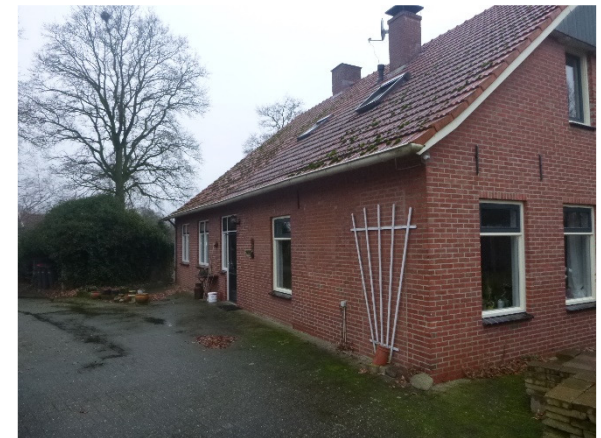
Woonhuis blijft behouden
