**RAPPORT VERKENNEND ASBESTONDERZOEK**  
**conform NEN 5707**  
Laagseweg 74 - Hezingen

*Locatie:*  
Laagseweg 74  
7662 PA Hezingen

Projectcode: 20010290

Rapportagedatum: 4 maart 2020

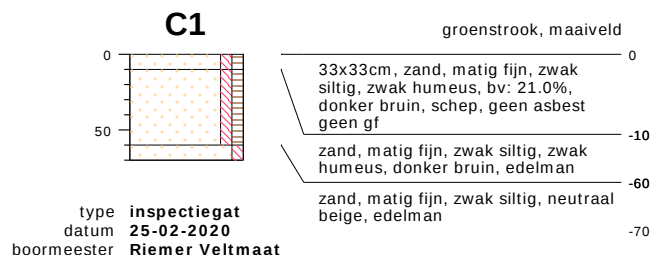
Bijlage II  
Boorstaten

De bodemopbouw ter plaatse van de onderzoekslocatie bestaat voornamelijk uit matig fijn zand. Er zijn plaatselijk bodemvreemde materialen waargenomen. Deze zijn in tabel 2 weergegeven. Door de veldwerker zijn visueel geen asbestverdachte materialen in de bodem waargenomen.

In totaal zijn er 9 inspectiegaten gegraven. Gebleken is dat de bodem voornamelijk bestaat uit matig fijn zand. Zintuiglijk is ter plekke van de druppelzone A bodemvreemd materiaal waargenomen (sporen puin).

## bodemprofielen schaal 1:50

onderzoek Laagseweg 74 - Hezingen  
projectcode 20010290  
getekend conform NEN 5104
