## Verkennd Bodemonderzoek

Project: 2019-001.5

Locatie: Oldenzaalseweg 75 te Fleringen

Datum: 24 april 2019

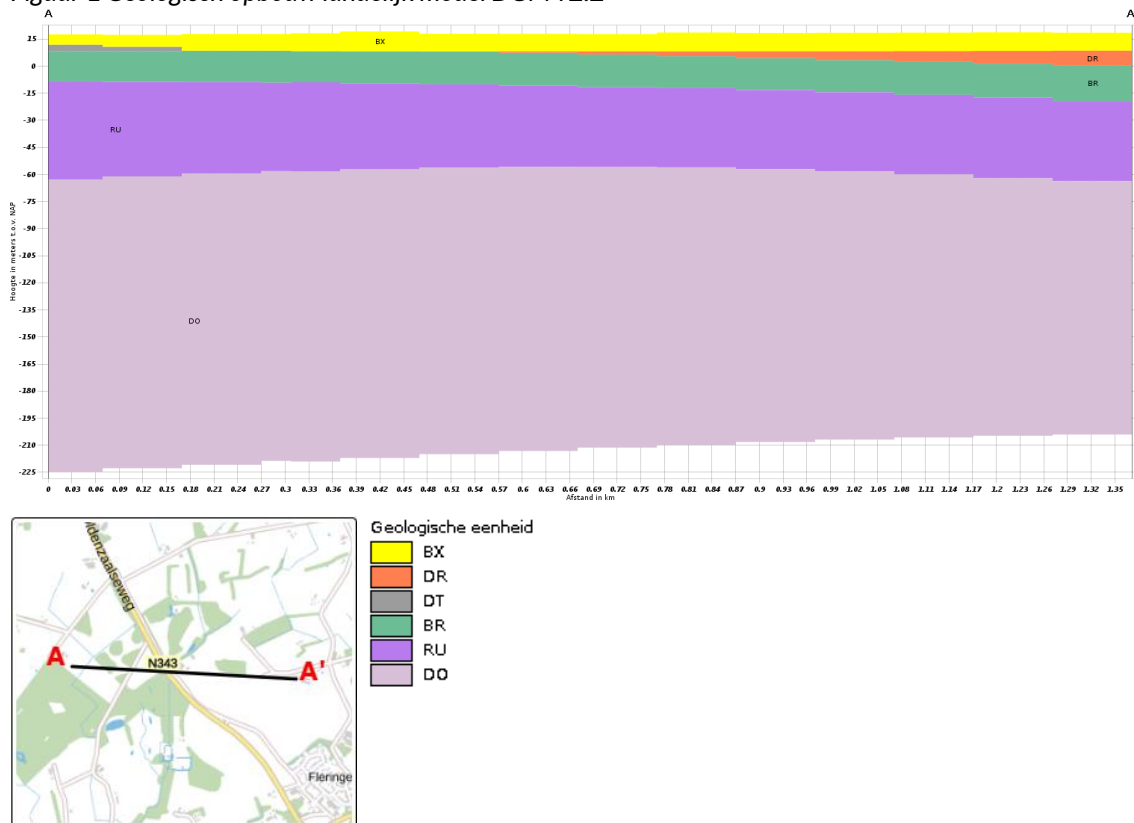
Figuur 1 Geologisch opbouw landelijk model DGM v2.2

De regionale geohydrologische bodemopbouw is weergegeven in onderstaande figuur.

De boorlocatie bevindt zich circa 17 meter boven NAP.

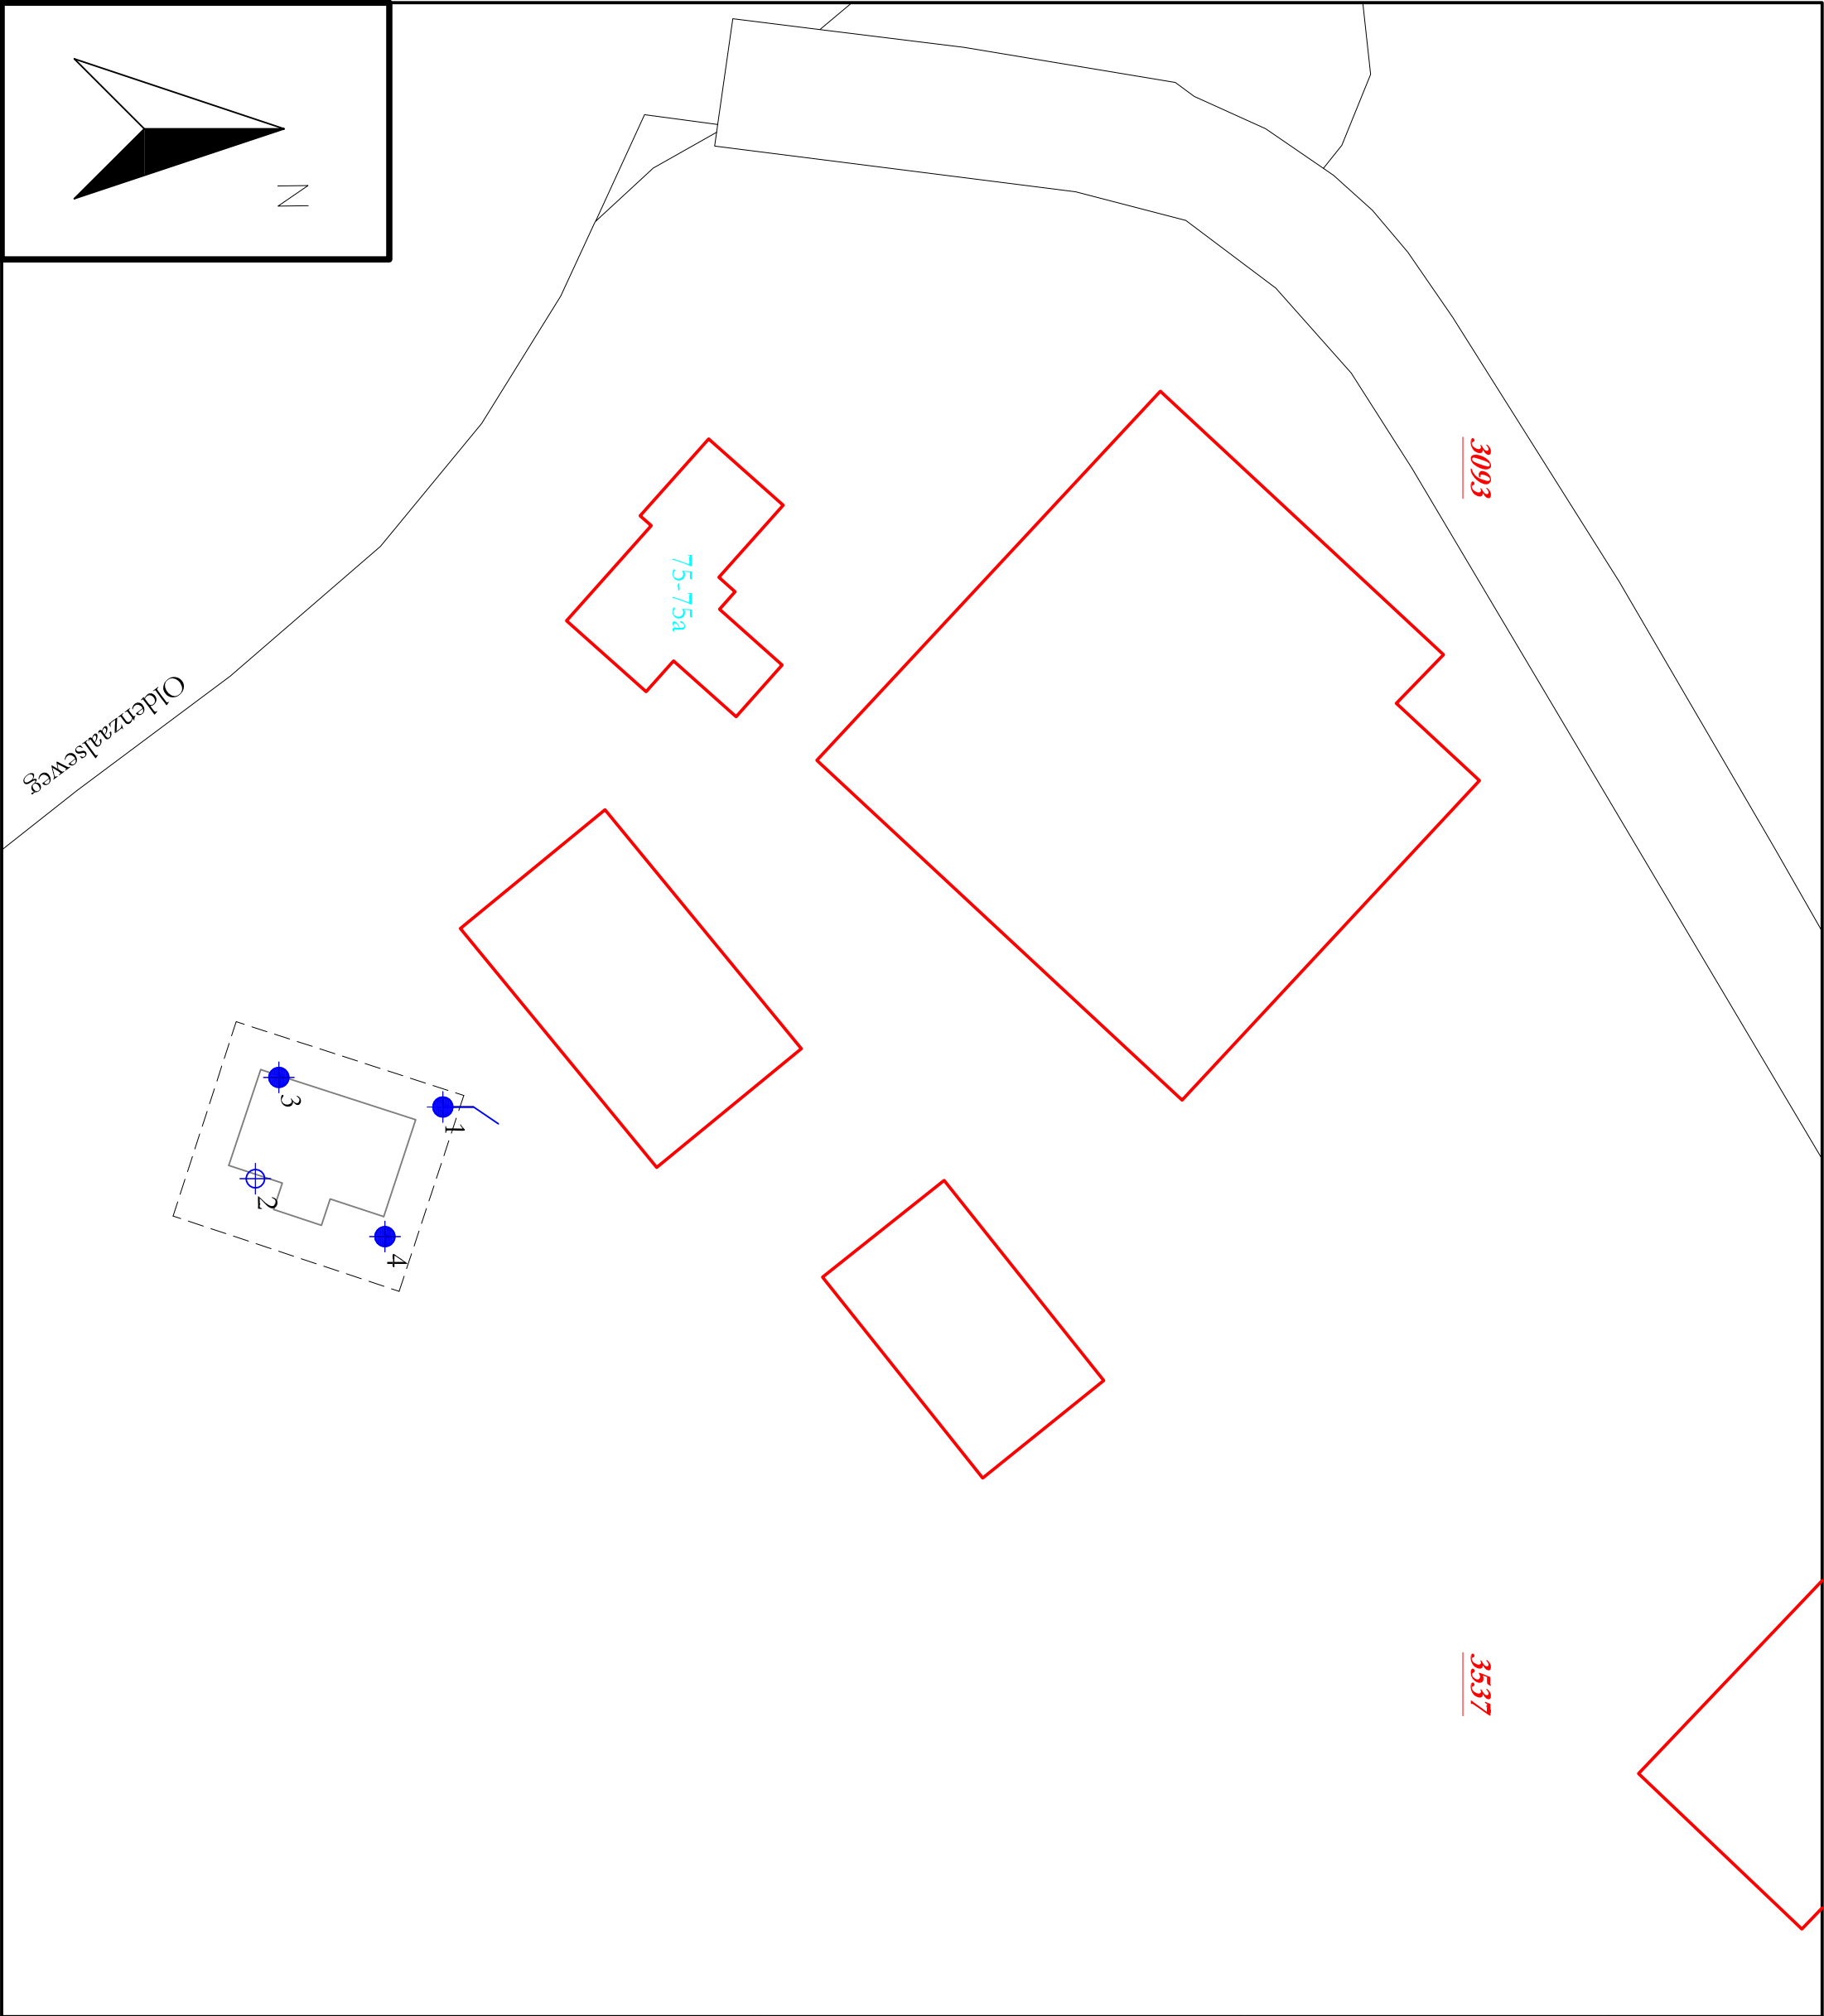
Overzichtstekening boorpunten

De veldwerkzaamheden zijn uitgevoerd op 29 maart 2019 (plaatsing peilbuis en monsternamen grond), 5 april 2019 (monsternamen grondwater). De positie van de boorlocaties zijn weergegeven in bijlage III.

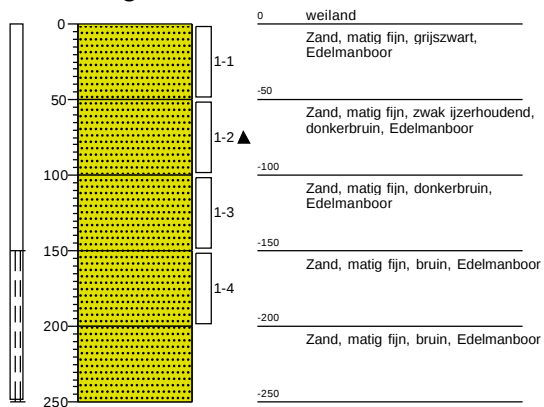
**Boring: 1**

De bovengrond bestaat uit matig fijn zand. De ondergrond bestaat eveneens uit matig fijn zand. In de onderstaande tabel zijn de zintuiglijk waargenomen bijzonderheden weergegeven:

| Boring | Diepte boring (m -mv) | Traject (m -mv) | Grondsoort | Waargenomen bijzonderheden |
|---|---|---|---|---|
| 1 | 2,50 | 0,50 - 1,00 | Zand | zwak ijzerhoudend |

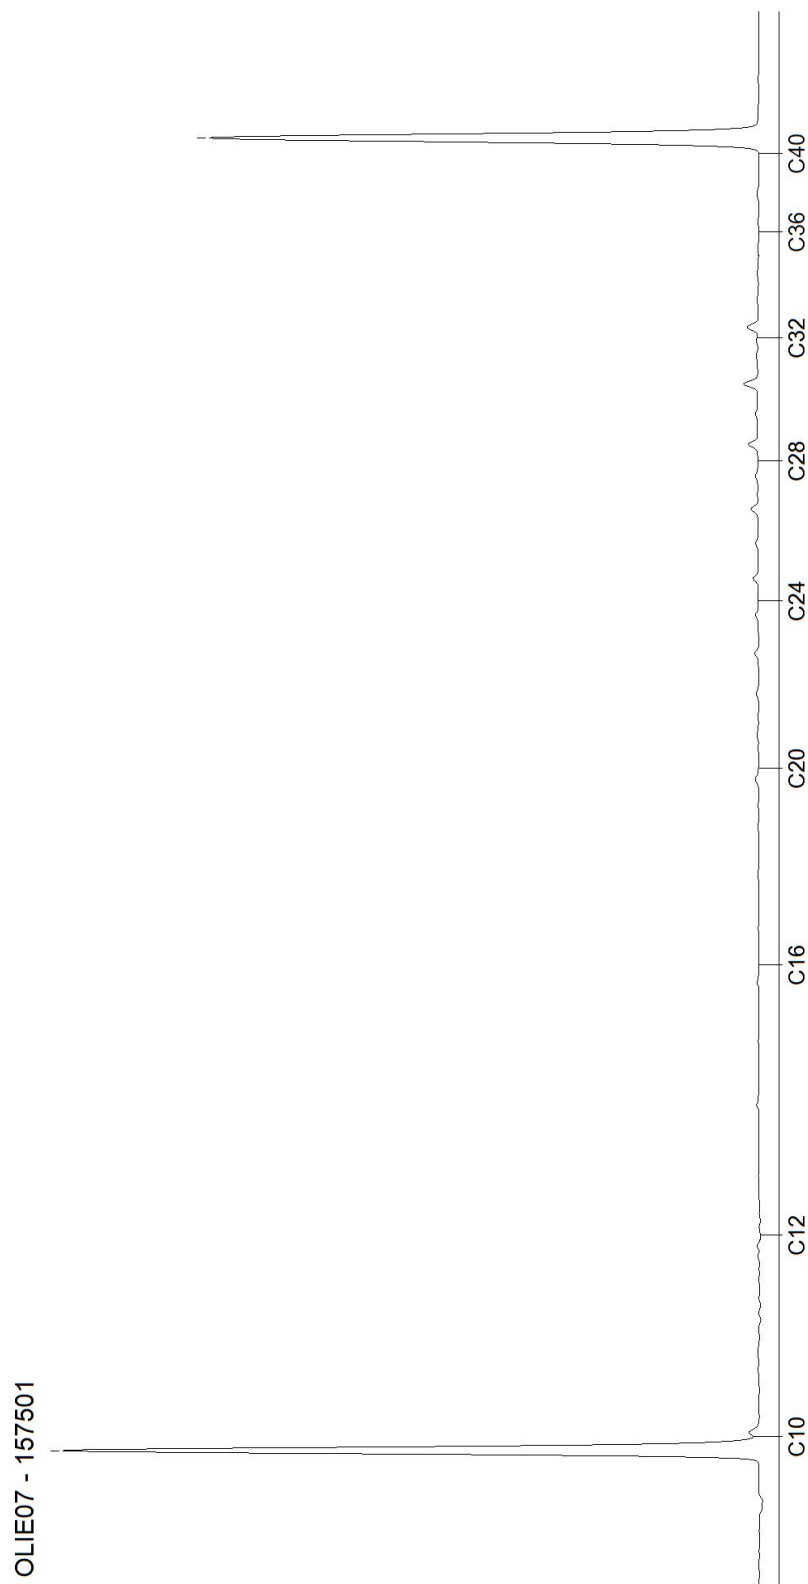
**Monsteromschrijving: BM1**

CHROMATOGRAM for Order No. 841999, Analysis No. 157501, created at 04.04.2019 06:09:53

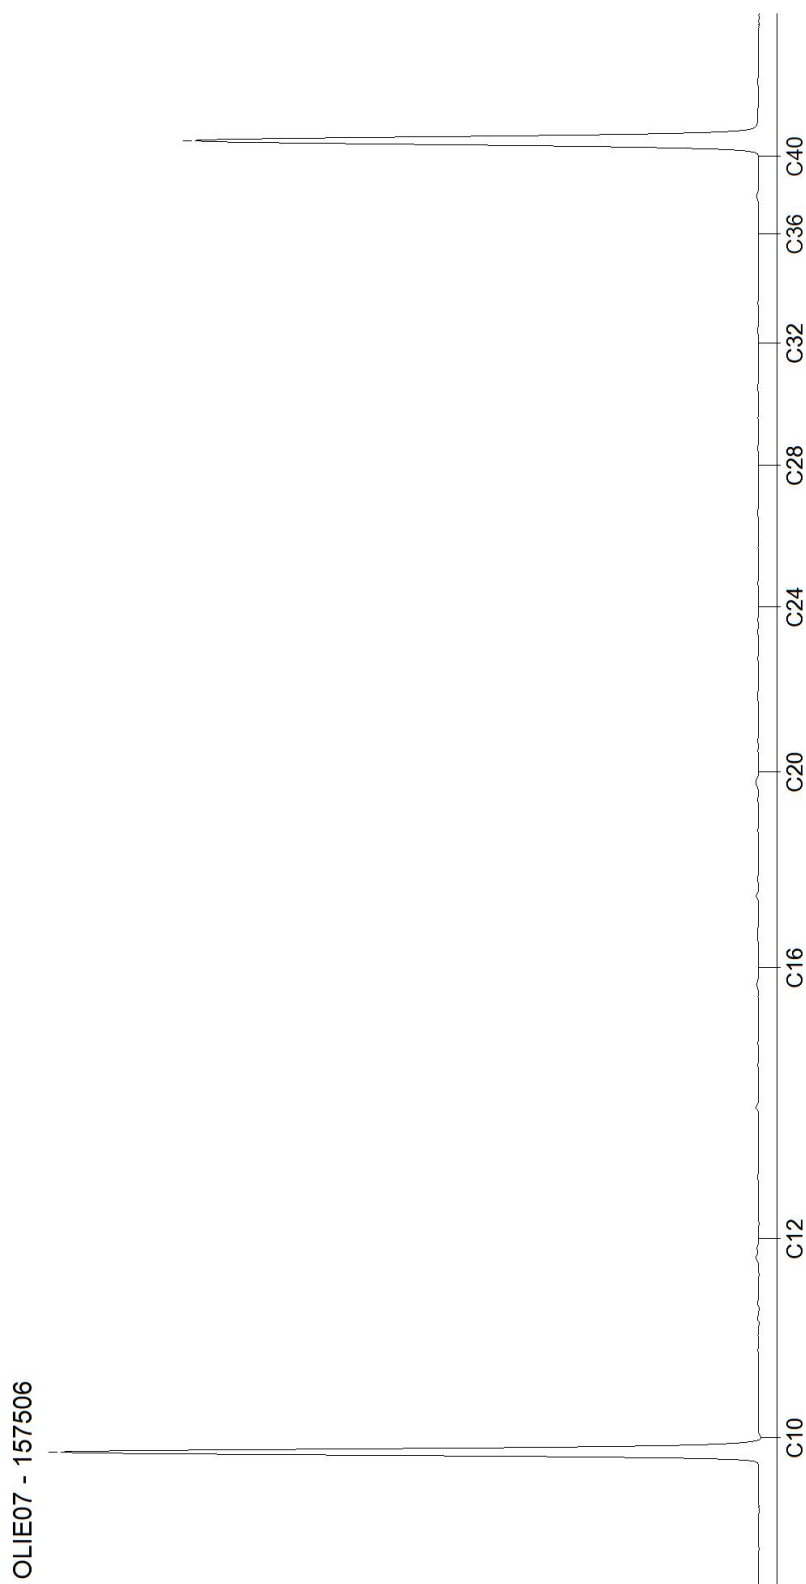
**Monsteromschrijving: OM1**

CHROMATOGRAM for Order No. 841999, Analysis No. 157506, created at 03.04.2019 05:20:09

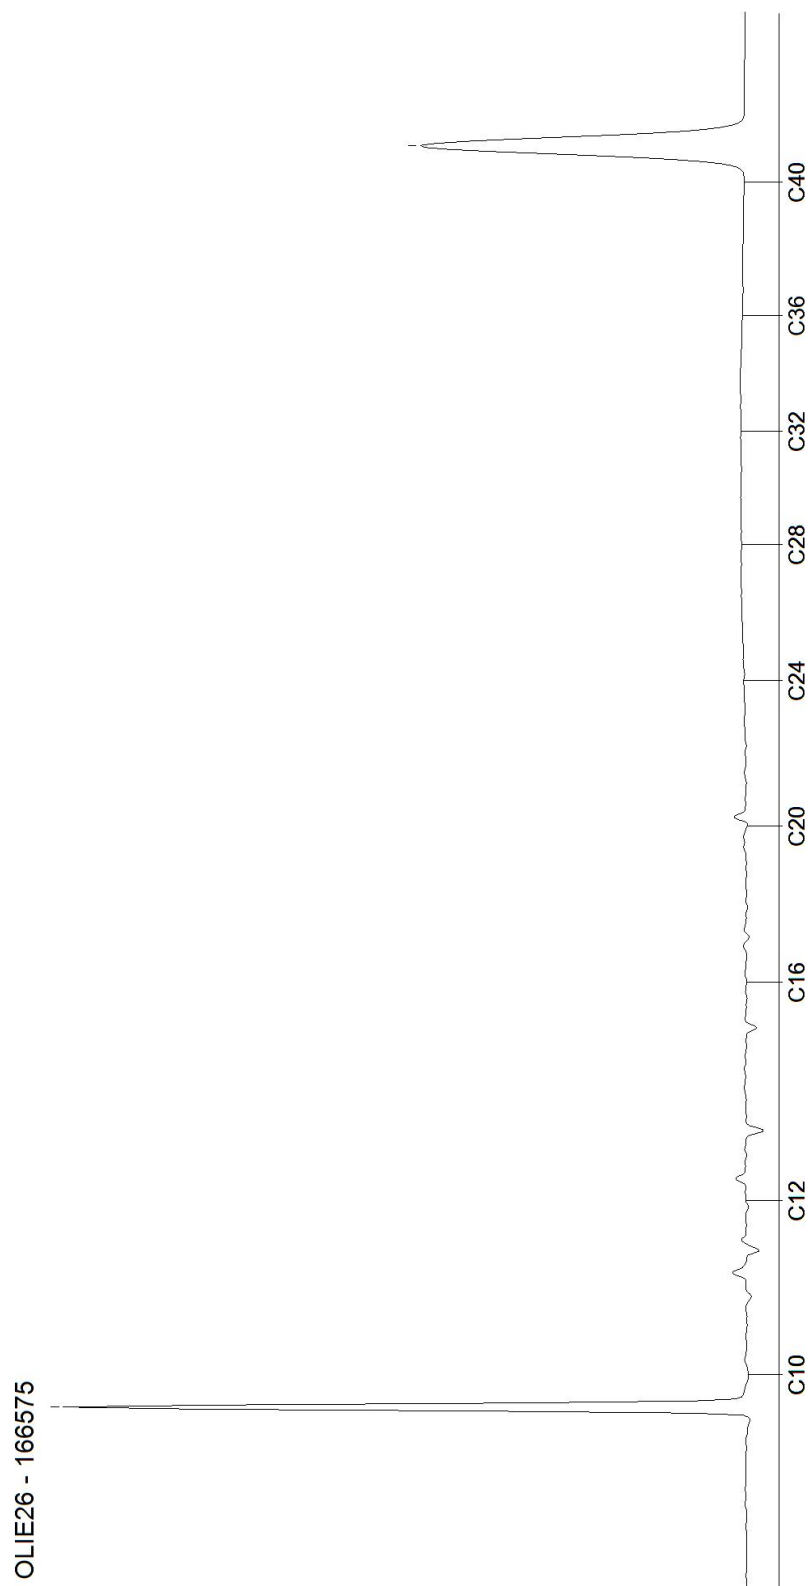
**Monsteromschrijving: PB1 WM1**

CHROMATOGRAM for Order No. 843764, Analysis No. 166575, created at 09.04.2019 07:14:14

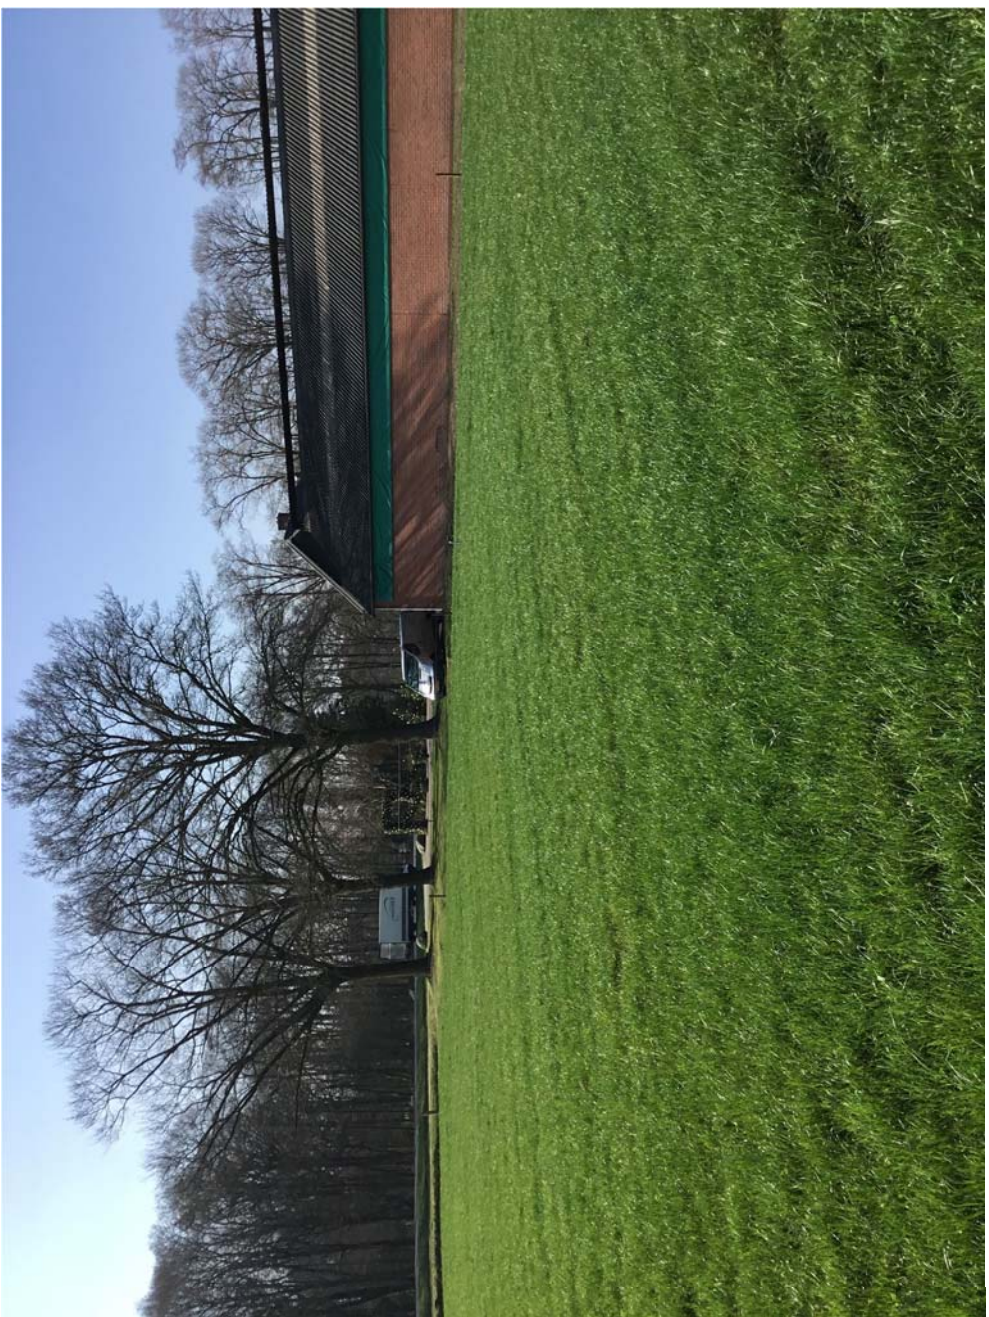
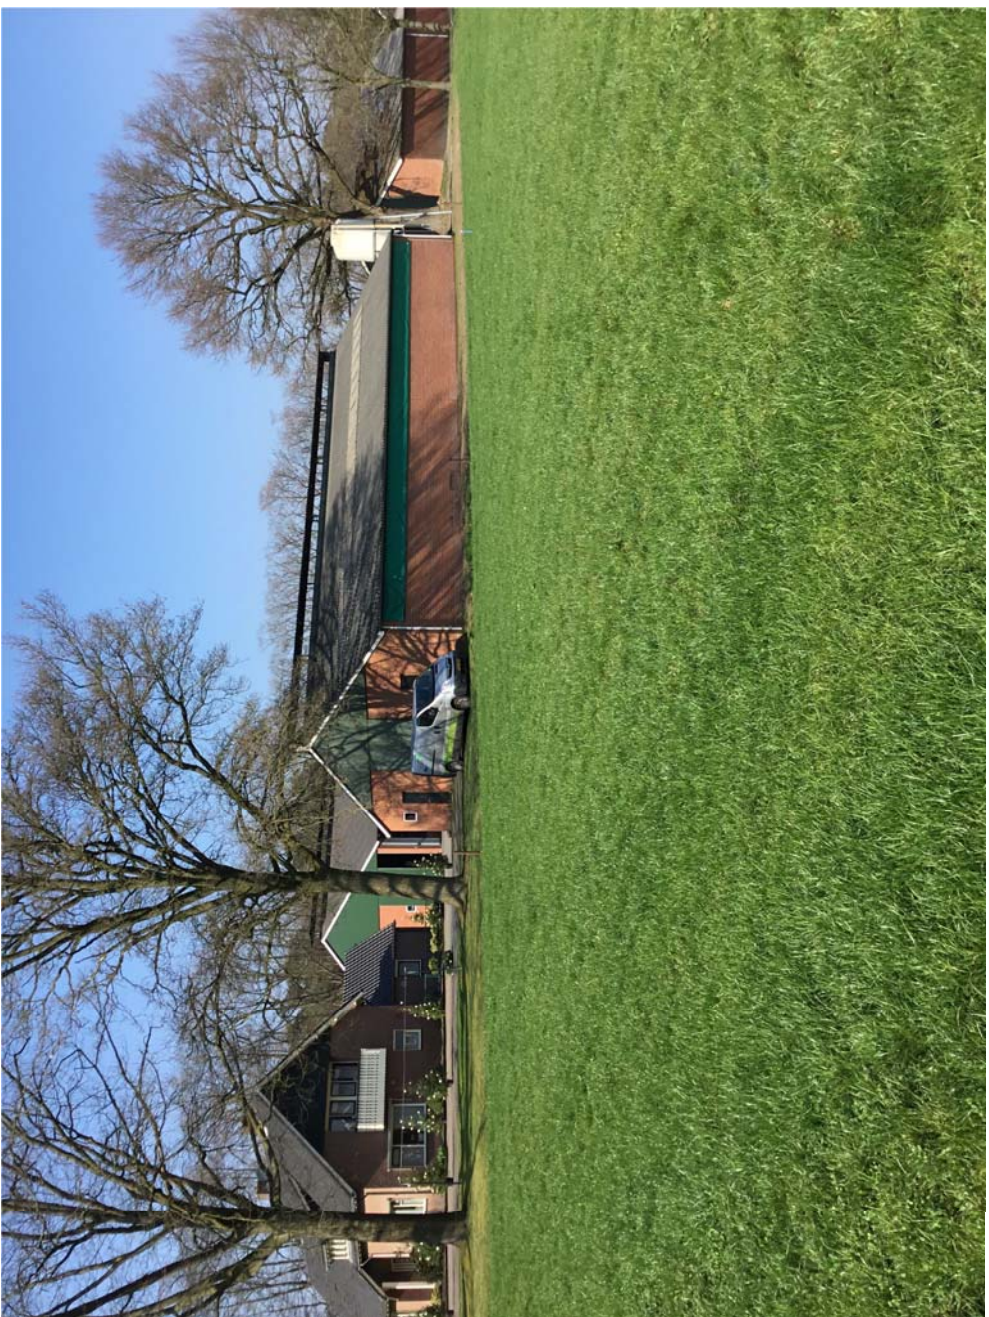
Foto's onderzoekslocatie

Er is geen puin of ander asbestverdacht materiaal aan het oppervlak of in de boringen aangetroffen.
