## Historisch Vooronderzoek NEN 5725

Kadastraal: Tubbergen, Sectie B, 3826, 3828

Projectnummer: 2021-249

Locatie: Tubbergen, Sectie B, perceel 3826, 3828  
Projectnummer: 2021-249  
Versiedatum: 8-10-2021

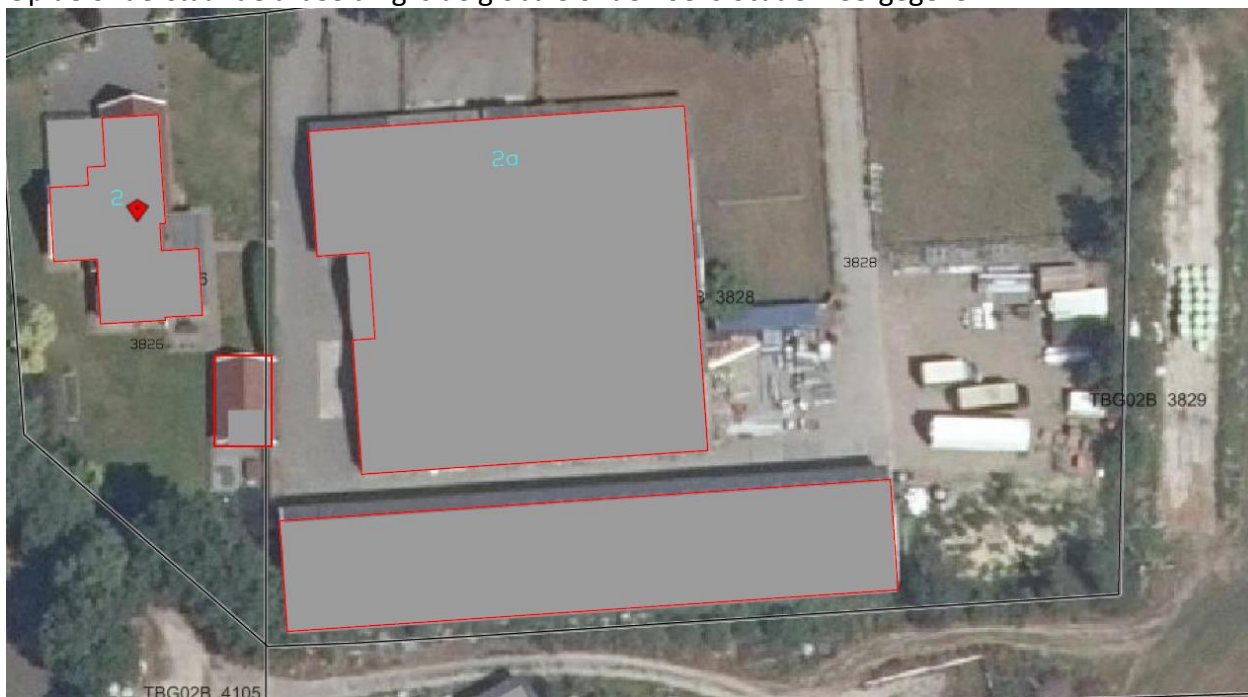
Op de onderstaande afbeelding is de globale onderzoekslocatie weergegeven.

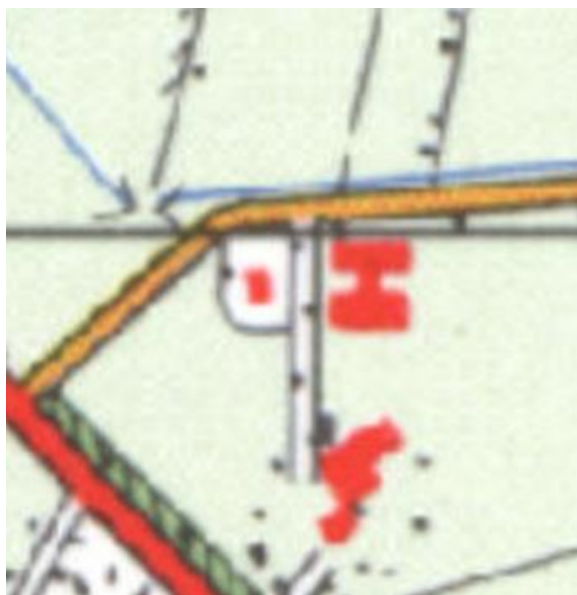
Kaart 1976

Op historische kaarten is ter plaatse van de onderzoekslocatie, bebouwing vanaf 1976 te zien. Er valt te zien dat er tot 1987 een weg tussen het woonhuis en de varkensschuren heeft gelopen naar het achtergelegen bedrijf wat nu het adres Hardenbergerweg 142 heeft. Volgens het BAG-register zijn de woning en de varkensschuren gebouwd in 1970. De loods is van 2002.

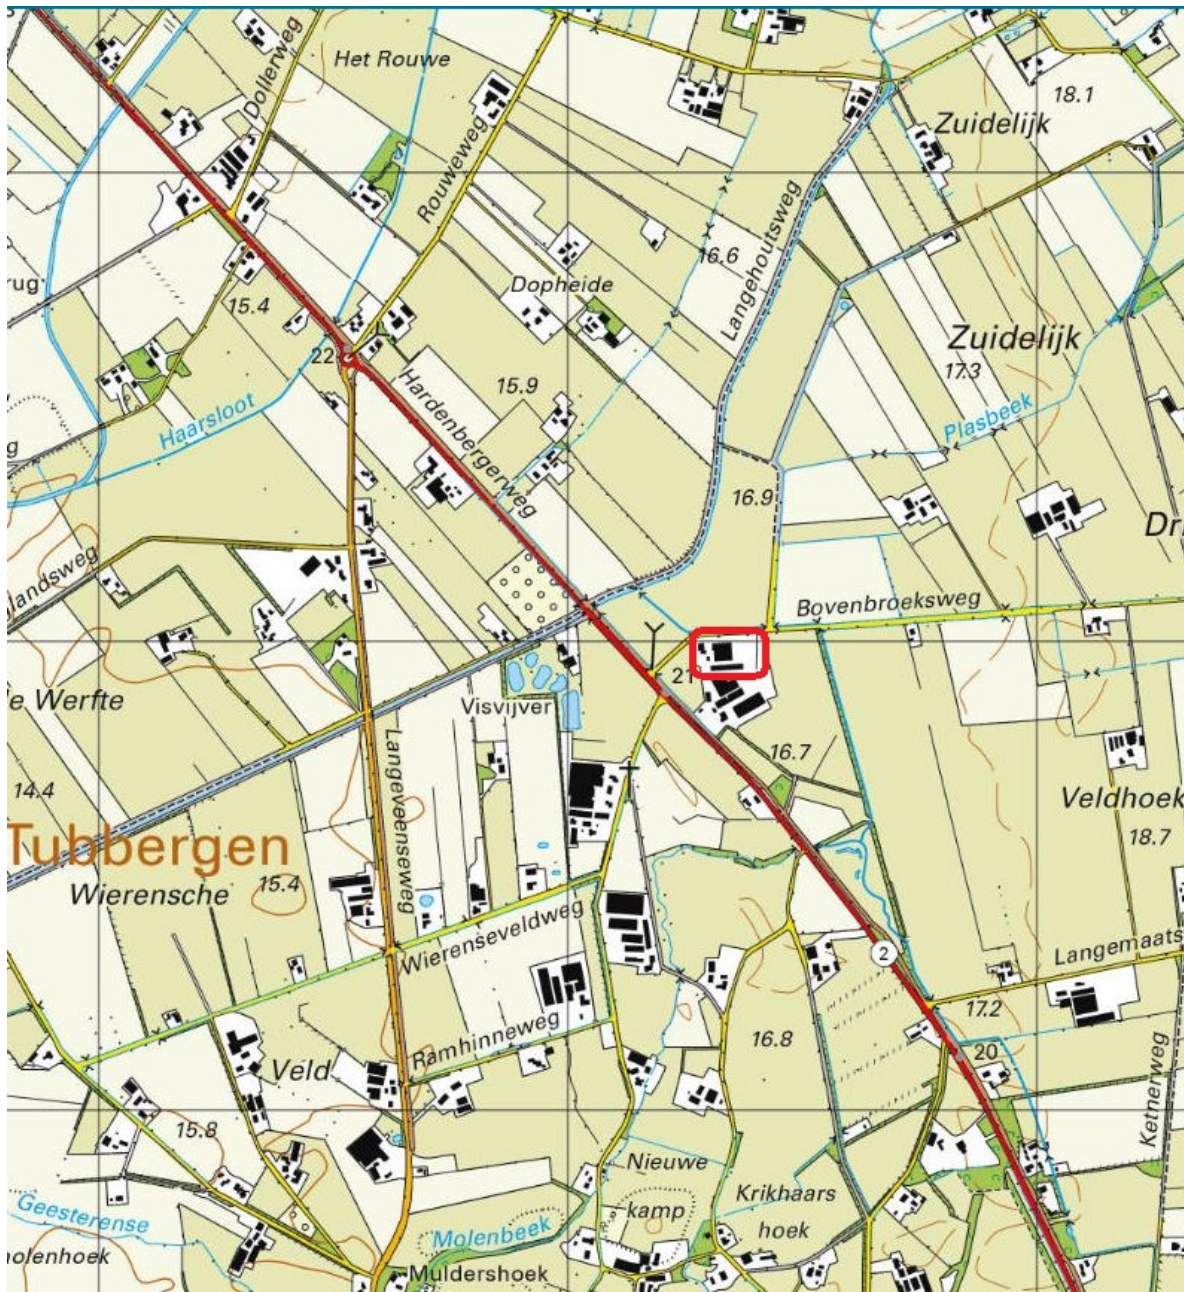
## Topografische kaart met ligging onderzoekslocatie

Deze kaart is noordgericht.

Hier bevindt zich de onderzoekslocatie
