**RAPPORT VOORONDERZOEK**  
**conform NEN 5725**  
Kluunvenweg 10-10A - Tubbergen

*Locatie:*  
Kluunvenweg 10 en 10A  
7651 NK Tubbergen

Oktober 2021

Projectcode: 21055125

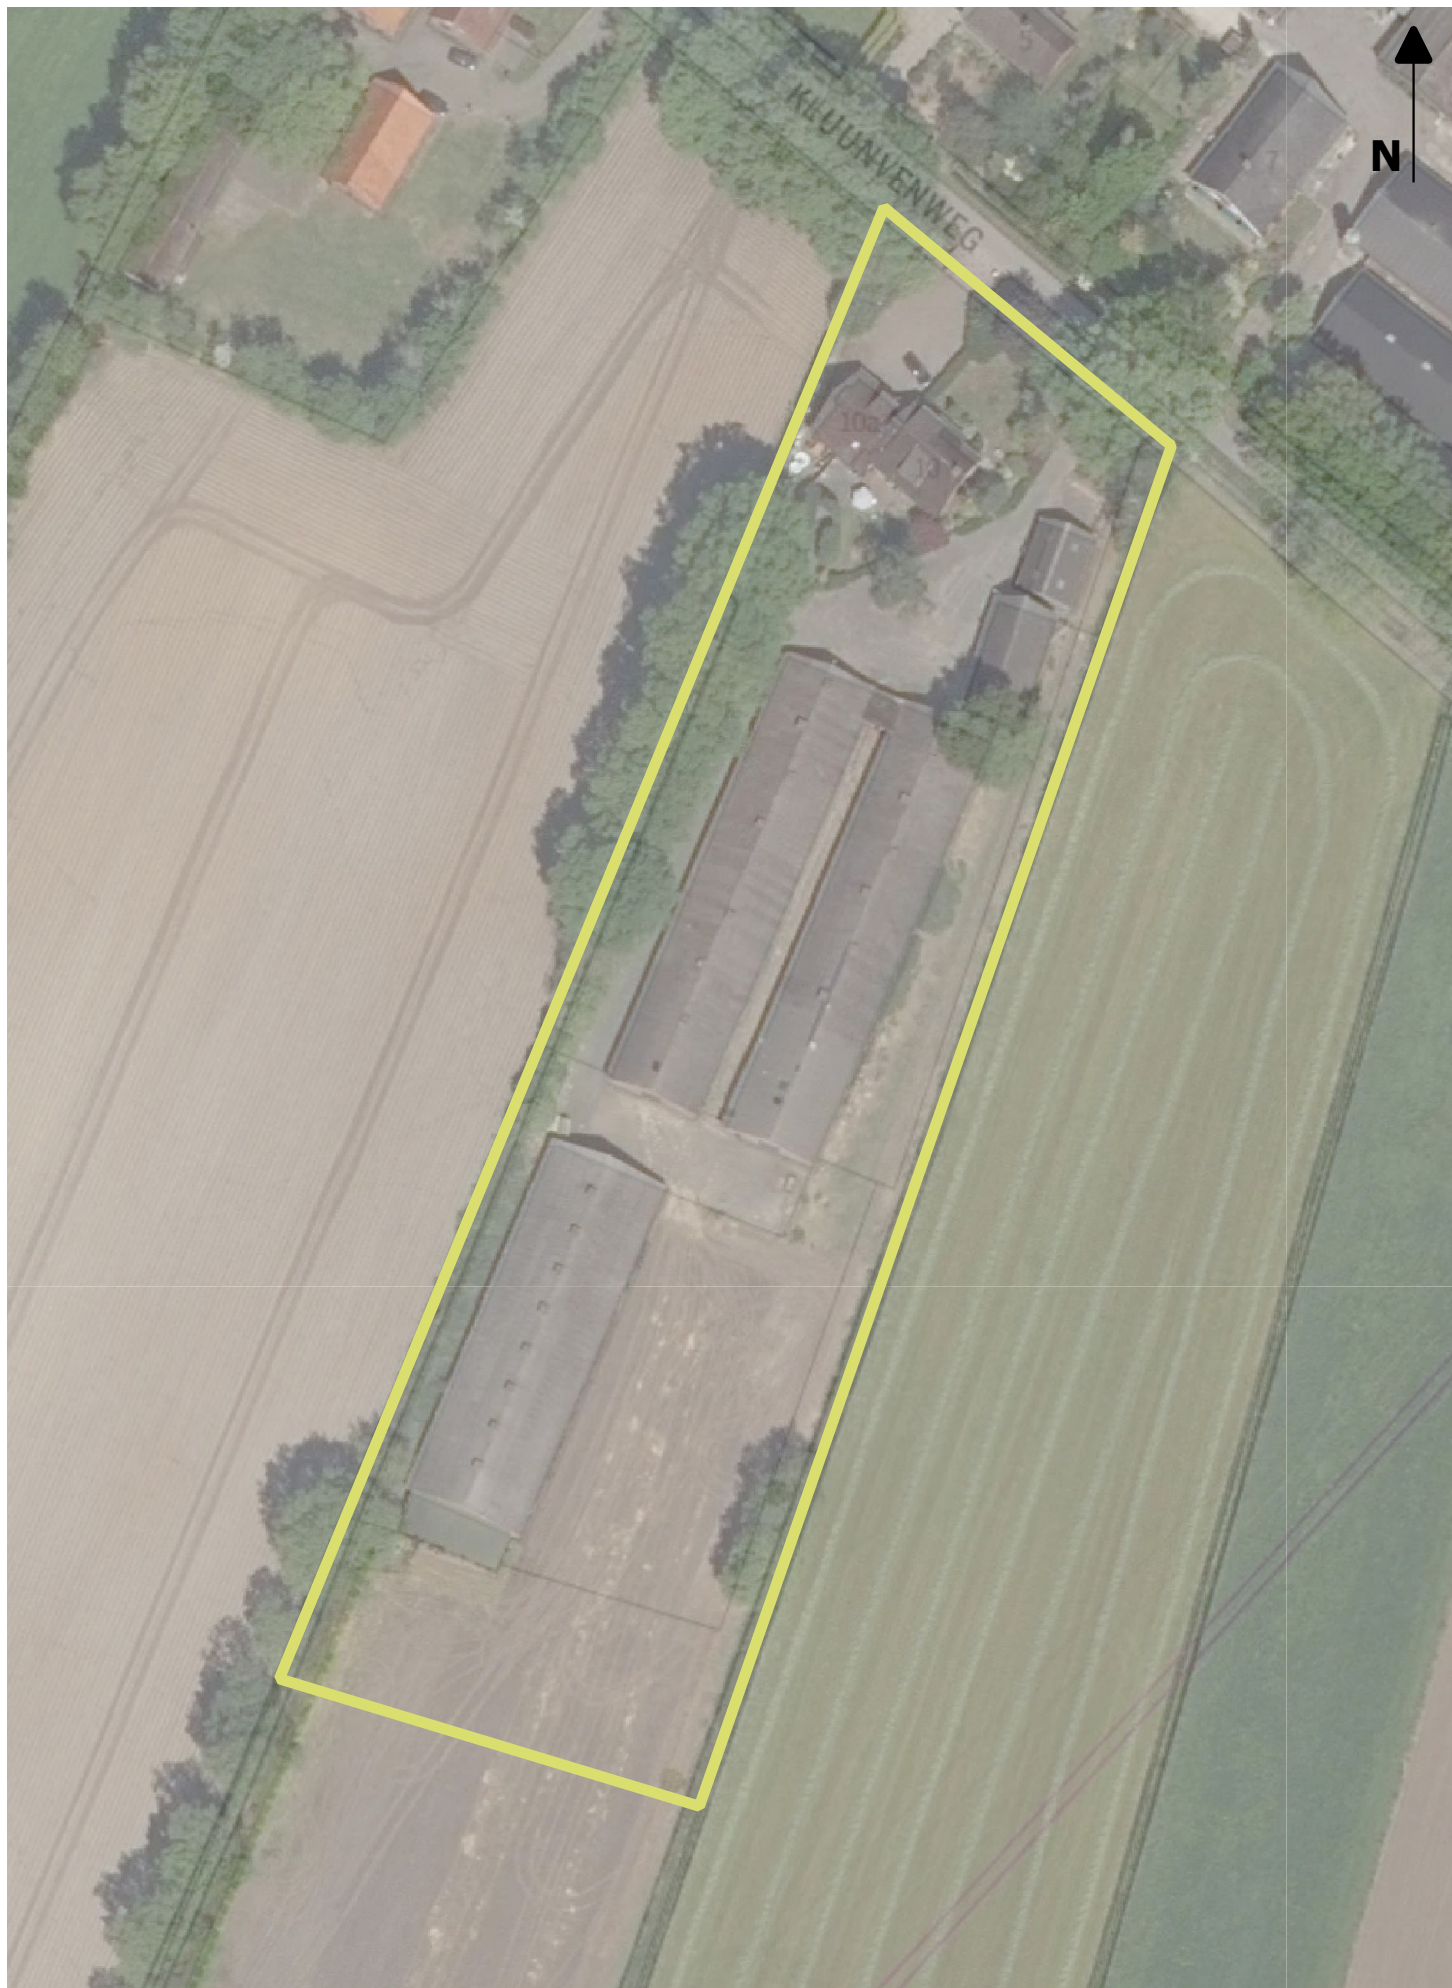
Bijlage I  
Luchtfoto met geografisch besluitvormingsgebied

Besluitvormingsgebied

In bijlage I is een luchtfoto opgenomen, waarop het geografisch besluitvormingsgebied is aangegeven.

In bijlage I is een luchtfoto van de huidige situatie opgenomen, waarop het besluitvormingsgebied is aangegeven. Van de terreininspectie is een fotoreportage weergegeven in bijlage III.

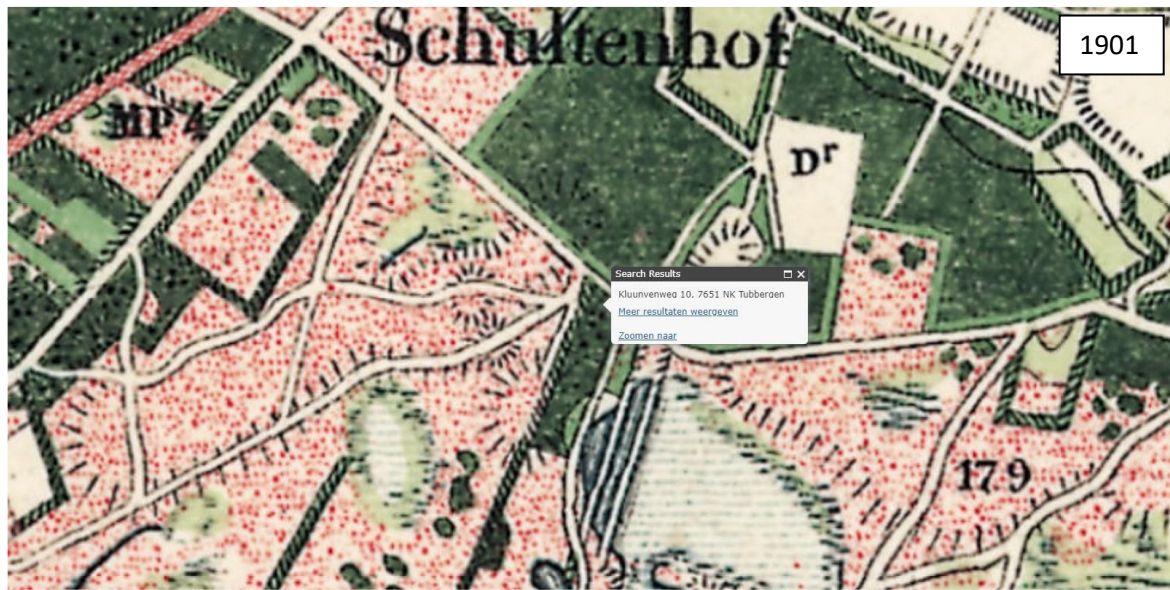
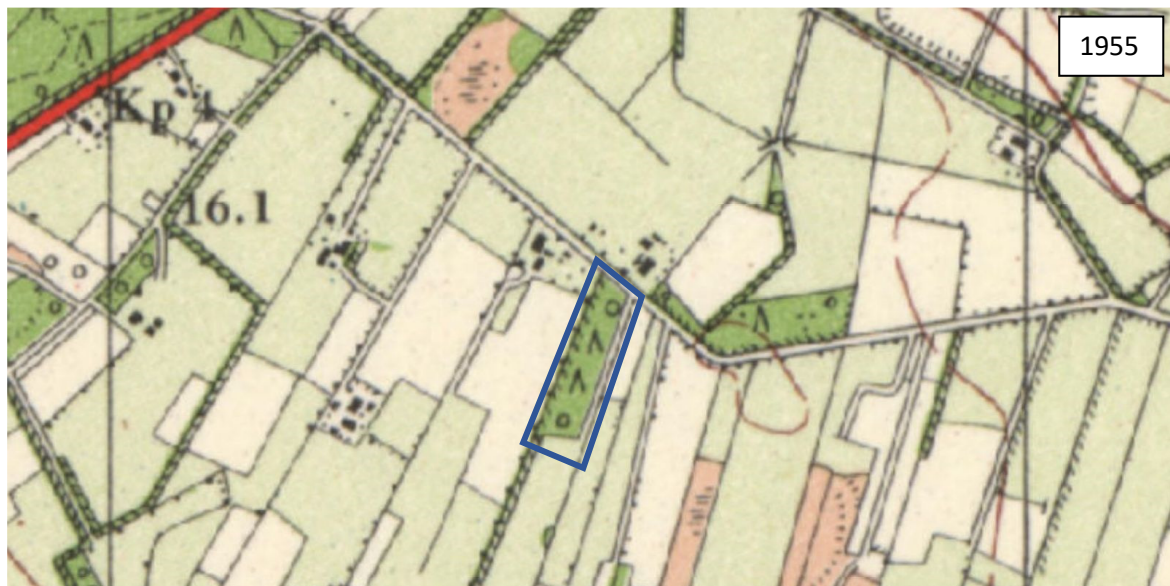
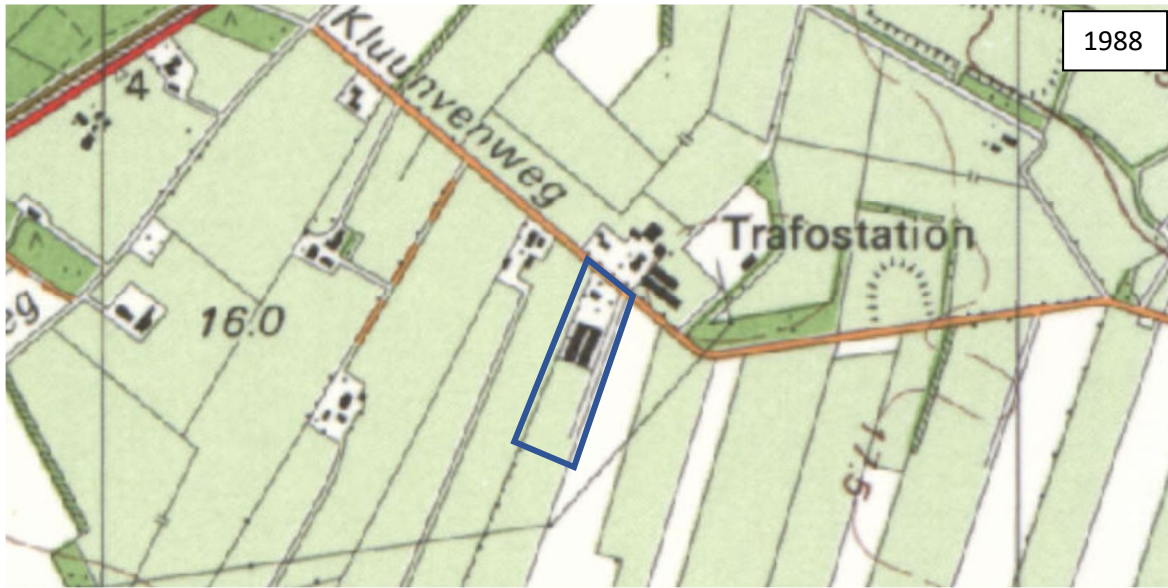
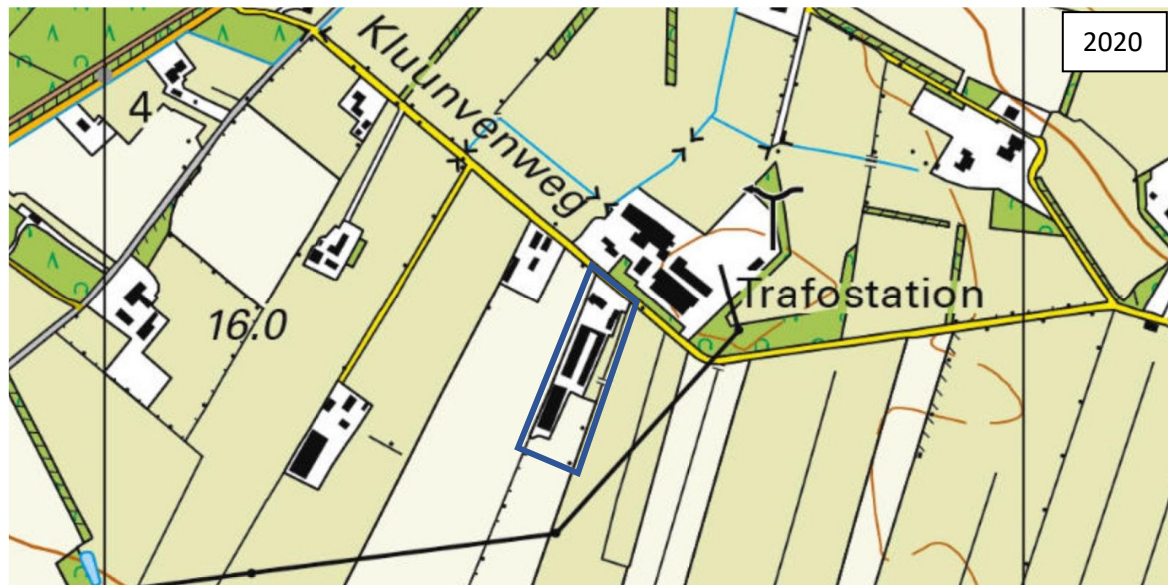
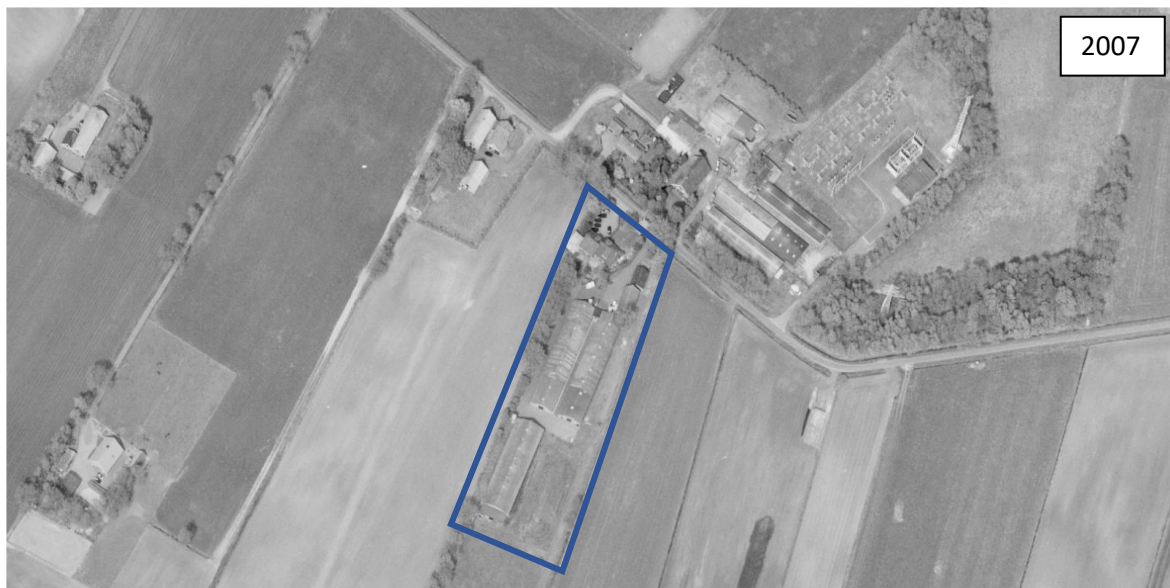
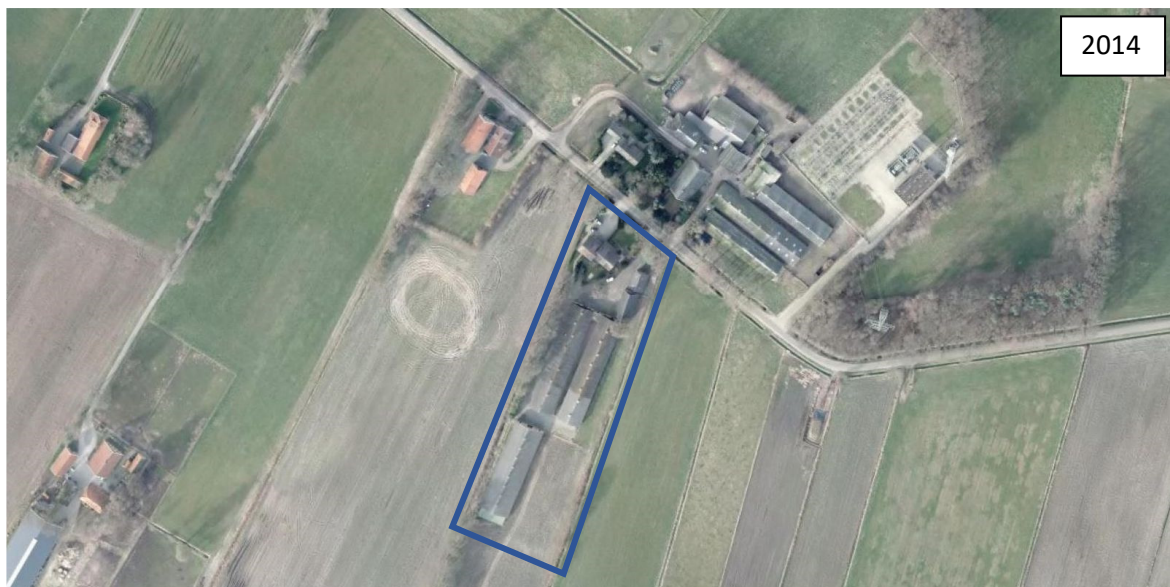
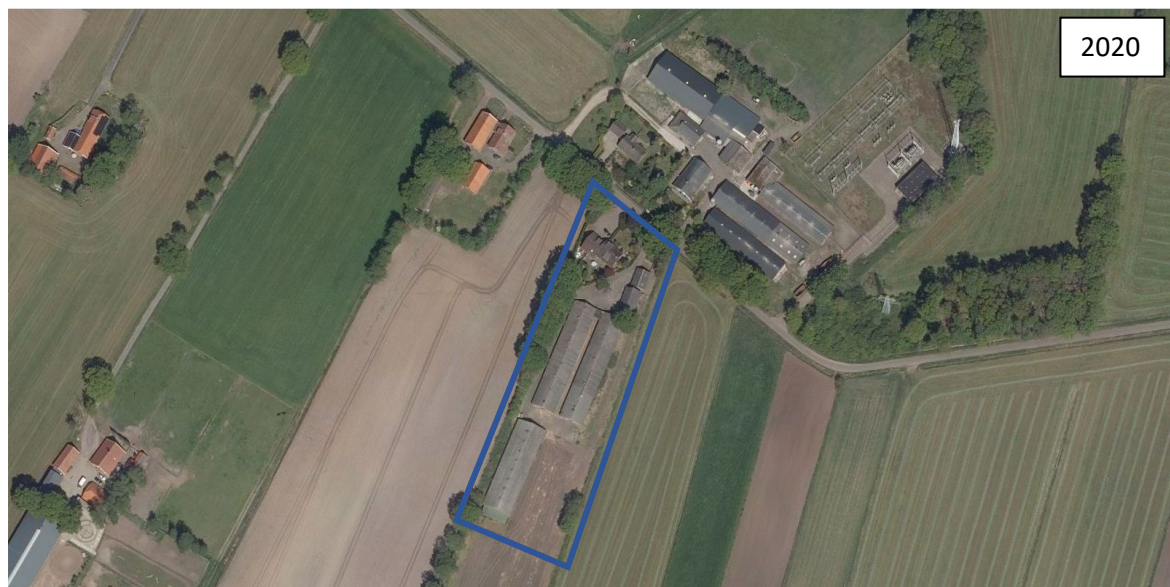
Bijlage II  
Historische topografische kaarten

Op de topografische kaarten is de huidige ligging van de Kluunvenweg vanaf circa 1900 al weergegeven. Het besluitvormingsgebied betreft bos met aan de west- en oostzijde een zandweg. Het omliggende gebied betreft met name heide en deels bos. De weg ten westen van het besluitvormingsgebied is vanaf 1933 niet meer op de topografische kaarten weergegeven. Op de topografische kaart van 1955 is de omgeving grotendeels in gebruik als landbouwgrond. Ten noordwesten en ten noorden van het besluitvormingsgebied zijn agrarische erven aanwezig. De zandweg op het oostelijke deel van het besluitvormingsgebied dient enkel als toegangsweg tot het agrarische perceel ten zuiden van het bos. Hiervoor liep deze weg door tot wat nu de Hamweg is. Op de topografische kaart van 1976 is het zuidelijke deel van het besluitvormingsgebied in gebruik als weiland. Het noordelijke deel betreft nog steeds bos. Tevens zijn het trafostation en de hoogspanningsleiding op deze kaart weergegeven.

Het erf binnen het besluitvormingsgebied is op de topografische kaarten vanaf 1988 weergegeven. Uit de “Basisregistratie Adressen en Gebouwen” (BAG) blijkt dat in 1977 de twee noordelijke stallen gebouwd zijn. In 1979 en 1980 zijn de woning en de schuur gebouwd. Het terreindeel ten zuiden van het erf is in gebruik als landbouwgrond. De zuidelijke stal is op de topografische kaarten vanaf 1997 weergegeven. Uit de BAG blijkt dat deze stal gebouwd is in 1990. De weg op het oostelijke deel van het besluitvormingsgebied is op deze kaart niet meer weergegeven. In 2001 is de kapschuur aan de noordzijde van het erf gebouwd. Sindsdien is de huidige situatie weergegeven.

De historische topografische kaarten en luchtfoto's zijn weergegeven in bijlage II.

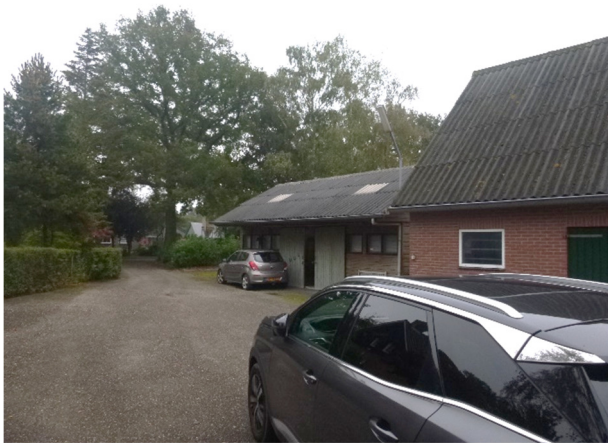
Erf en oprit vanaf de Kluunvenweg

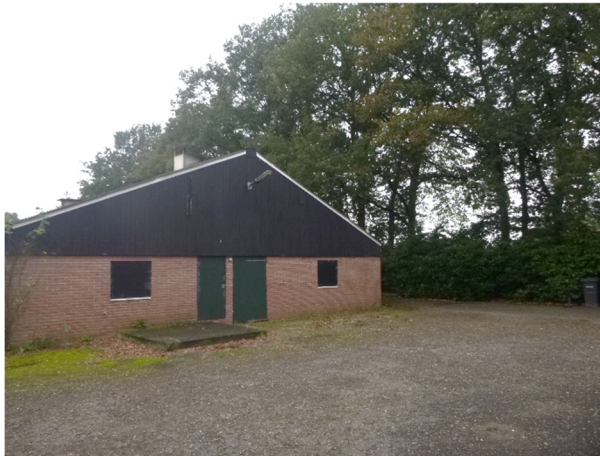
Erf richting voormalige kippenstal

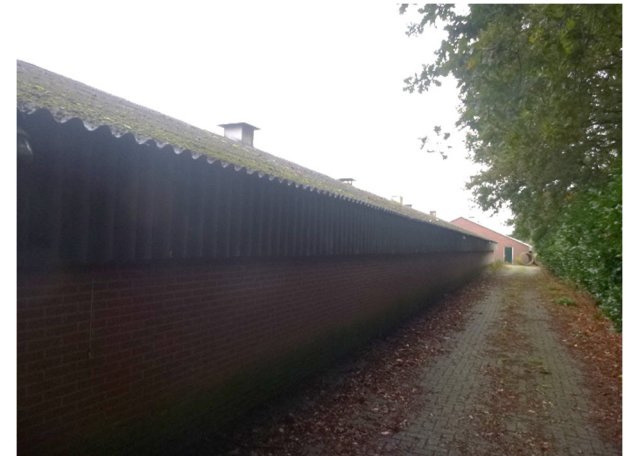
Het erf is niet meer in gebruik als pluimveebedrijf. Het gedeelte van het erf ten noorden van de stallen is grotendeels verhard met asfalt. Ten westen van de stallen is een met klinkers verhard pad naar de zuidelijke stal. Het terreindeel tussen de noordelijke stallen en de zuidelijke stal is ook verhard met klinkers. Tussen de twee noordelijke schuren is het terrein grotendeels onverhard met tegen de westelijke stal een met tegels verhard pad.

Pad naar de zuidelijke voormalige kippenstal

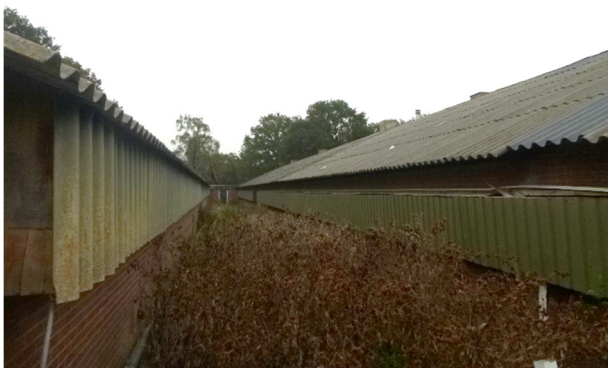
Strook tussen noordelijke stallen

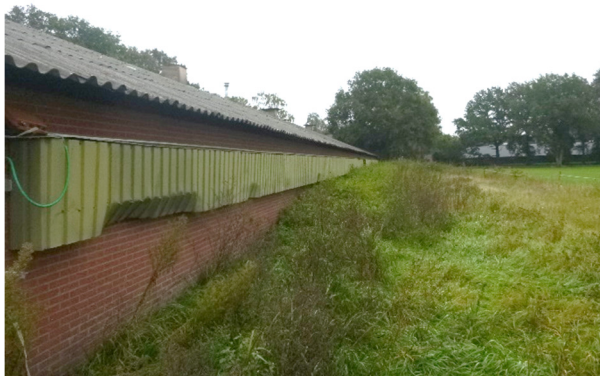
De daken van de 3 stallen en de schuren zijn voorzien van asbesthoudende golfplaten. De kapschuur is gebouwd in 2001 en aangenomen kan worden dat de golfplaten niet asbesthoudend zijn. Wanneer hemelwater van de asbesthoudende daken afwatert op onverhard terrein is er sprake van een druppelzone. De toplaag van de druppelzone wordt als verdacht beschouwd voor de aanwezigheid van asbest. Het hemelwater van de noordoostelijke en de zuidelijke stal watert aan beide zijden af op onverhard terrein. De overige asbestverdachte daken wateren af op verhard terrein (noordwestelijke stal) of op een dakgoot (berging ten zuiden van de kapschuur).

Op de daken van de stallen en de berging bevinden zich mogelijk asbesthoudende golfplaten. Aan beide zijden van de noordoostelijke en de zuidelijke stal is sprake van asbestverdachte druppelzone omdat het hemelwater van de asbestverdachte golfplaten afwatert op onverhard terrein.

Oostzijde stallen met druppelzone

Aan weerszijden van 2 voormalige kippenstallen watert het hemelwater van de asbestverdachte golfplaten af op onverhard terrein. De druppelzones hebben een lengte van 50 tot 60 meter. De onderzoeksstrategie op deze deellocaties is gebaseerd op norm NEN 5707, paragraaf 6.4.5: “verdachte locatie met diffuse bodembelasting, heterogeen verdeeld (VED-HE)”.

Er worden ter plekke van elke druppelzone 3 inspectiegaten gegraven in de toplaag met een lengte en breedte van minimaal 0.3 meter. De gaten worden handmatig met een schop gegraven. Het opgegraven materiaal wordt uitgezeefd over 20 mm en visueel geïnspecteerd op de aanwezigheid van asbestverdacht materiaal. Er wordt per druppelzone één mengmonster van de fijne fractie samengesteld. De asbestmonsters dienen conform NEN5898 onderzocht te worden door een door de Raad voor Accreditatie erkend laboratorium voor vezelonderzoek.

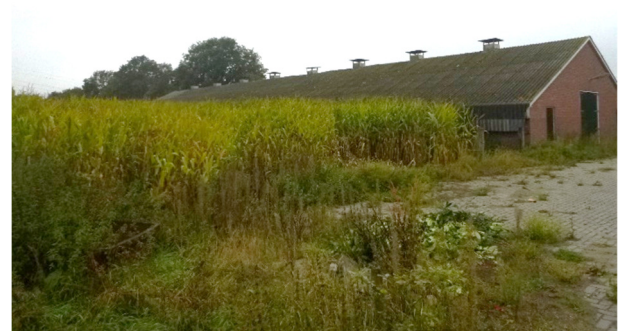
Zuidelijke voormalige kippenstal

In het kader van de Rood voor Rood-regeling zullen de 3 voormalige kippenstallen op het zuidelijke deel van het erf worden gesloopt en wordt de klinkerverharding rondom de stallen verwijderd. Dit deel van het terrein zal in gebruik genomen worden als landbouwgrond (akker of weiland). De woning, de berging en de kapschuur blijven behouden en de situatie op dit terreindeel blijft ongewijzigd.
