**RAPPORT VOORONDERZOEK**  
**conform NEN 5725**  
Oude Uelserdijk 7 - Manderveen

*Locatie:*  
Oude Uelserdijk 7  
7664 XA Manderveen

Projectcode: 18054625

Rapportagedatum: 14 september 2018

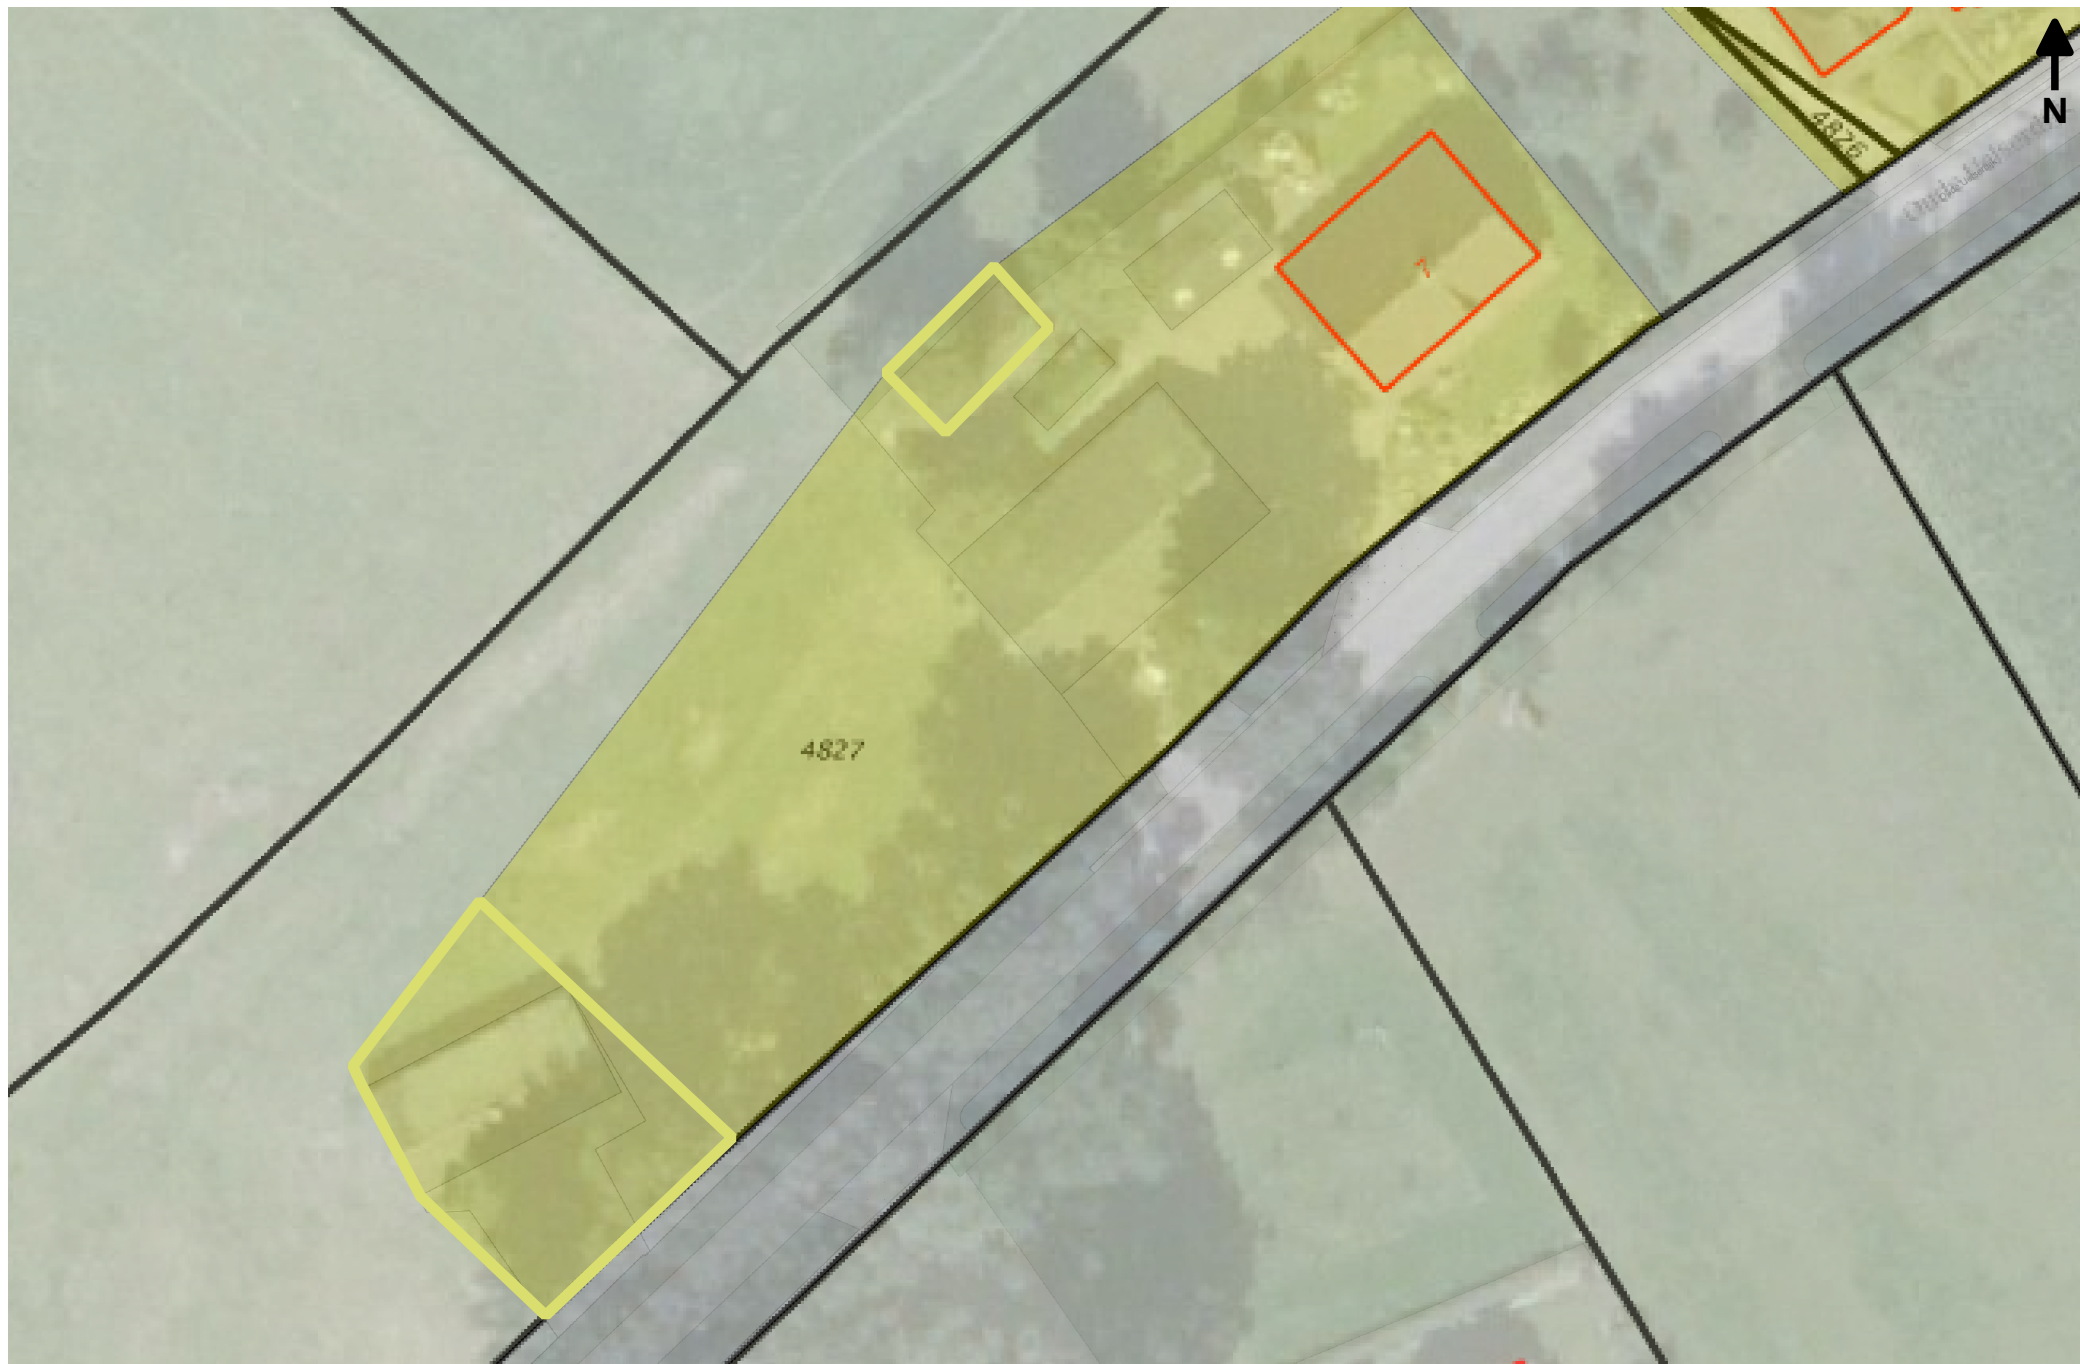
Bijlage I  
Luchtfoto met geografisch besluitvormingsgebied

Alleen informatie, die betrekking heeft op het geografisch besluitvormingsgebied (met een buffer van 25 meter), wordt in dit vooronderzoek behandeld. Het geografisch besluitvormingsgebied betreft het terreindeel waarvan de bestemming “Wonen” gewijzigd zal worden in “Agrarisch”. Het betreft de westelijke voormalige varkensschuur en het terrein rondom deze schuur en de noordelijke te slopen voormalige varkensschuur. In bijlage I is een luchtfoto opgenomen, waarop het geografisch besluitvormingsgebied is aangegeven.

In bijlage I is een luchtfoto van de huidige situatie opgenomen, waarop het besluitvormingsgebied is aangegeven. Van de terreininspectie is een fotoreportage weergegeven in bijlage IV.

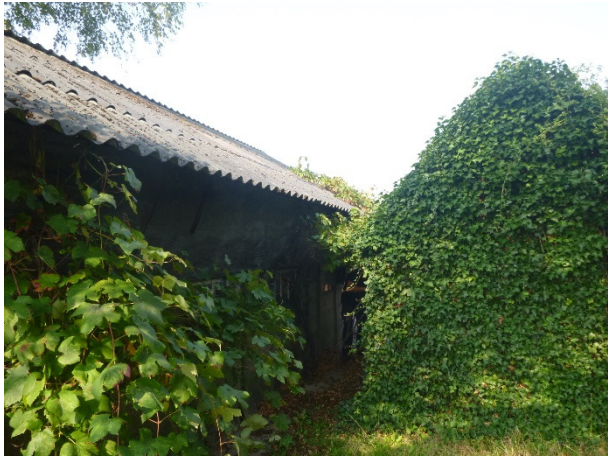
Zuidzijde kleine schuur

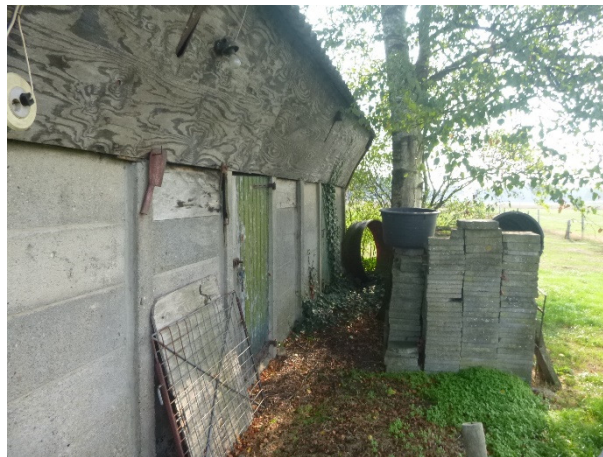
Noordzijde kleine schuur

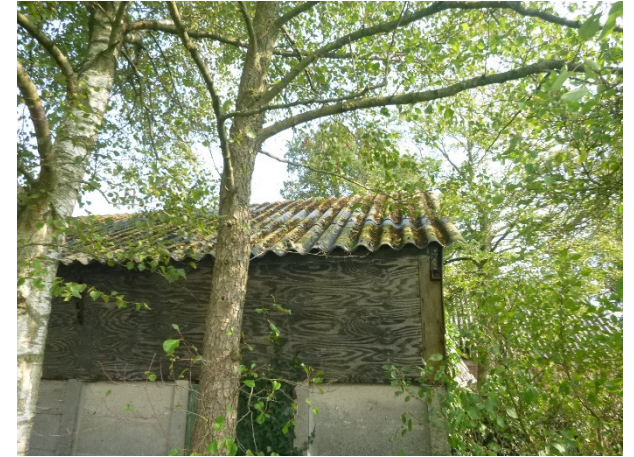
Uit de milieutekeningen blijkt dat op de daken van de bijgebouwen asbesthoudende golfplaten liggen. Uit de Hinderwet- en milieuvergunningen blijkt dat er zich geen brandstoftanks op het erf hebben bevonden.

Dak kleine schuur

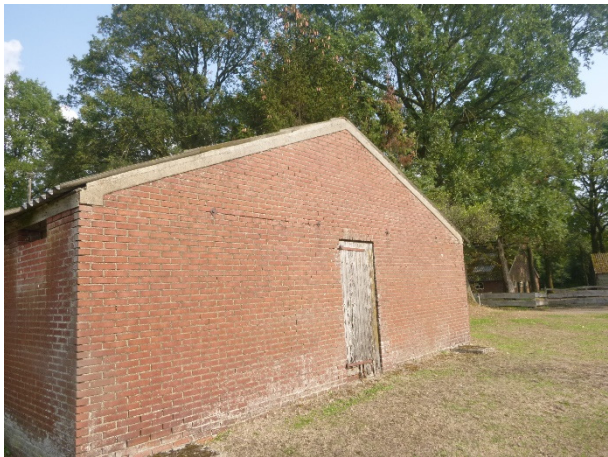
Westzijde westelijke schuur

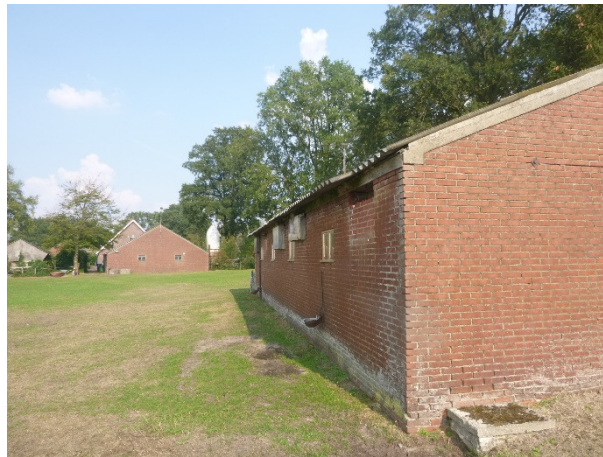
Van de beide te slopen schuren watert het hemelwater, dat op de asbesthoudende golfplaten terecht komt, af op onverhard terrein. Deze druppelzones bevinden zich aan de noord- en de zuidzijden van de te slopen schuren.

Druppelzone noordzijde schuur

Voor de druppelzones ter plaatse van de te slopen schuren wordt de hypothese “verdacht” gebruikt. Geadviseerd wordt om de locatie te onderzoeken op de aanwezigheid van asbest. Een voorstel voor dit bodemonderzoek staat weergegeven in hoofdstuk 6.

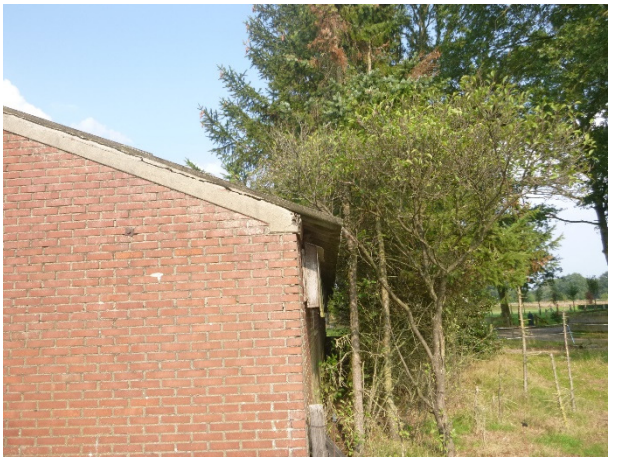
Druppelzone zuidzijde schuur
