**RAPPORT VOORONDERZOEK**  
**conform NEN 5725**  
Sluttenweg 8, 8a en 10 - Reutum

*Locatie:*  
Sluttenweg 8, 8a en 10  
7667 PL Reutum

Projectcode: 18054525

Rapportagedatum: 20 september 2018

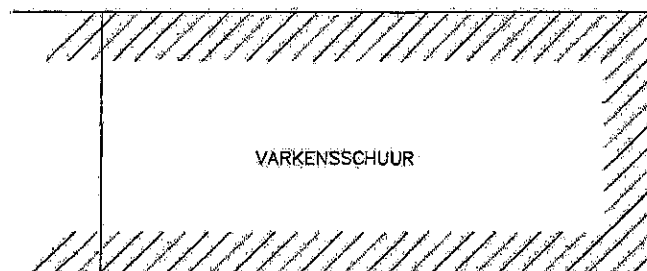
Boorplan bodemonderzoek De Bondt Rijssen BV, 1995

## Overzicht grondboringen Sluttenweg 8 te Reutum

werknr.: 95.2360.01  
schaal: 1:200

*De Bondt Rijssen BV, verkennend bodemonderzoek Sluttenweg 8 te Reutum, d.d. 21 september 1995 met werknummer 95.2360.01*

Aanleiding van het bodemonderzoek was de nieuwbouw van de zuidelijke varkensschuur. De bovengrond was destijds licht verontreinigd met PAK. Op basis van de huidige normen zou deze niet verontreinigd zijn. De ondergrond was niet verontreinigd. Het grondwater was licht verontreinigd met chroom.

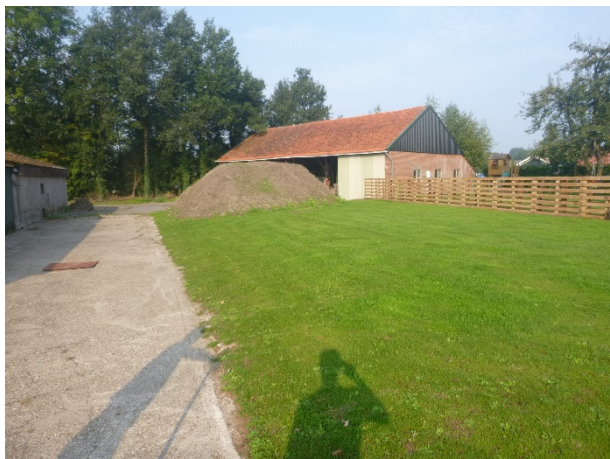
Locatie gesloopte jongveestal en kapschuur

In de varkensschuren binnen het besluitvormingsgebied worden geen varkens meer gehouden. Het terrein ter plaatse van de inmiddels gesloopte jongveestal is momenteel onbebouwd en onverhard (gras). Rondom de te slopen schuren is het terrein grotendeels verhard met beton.

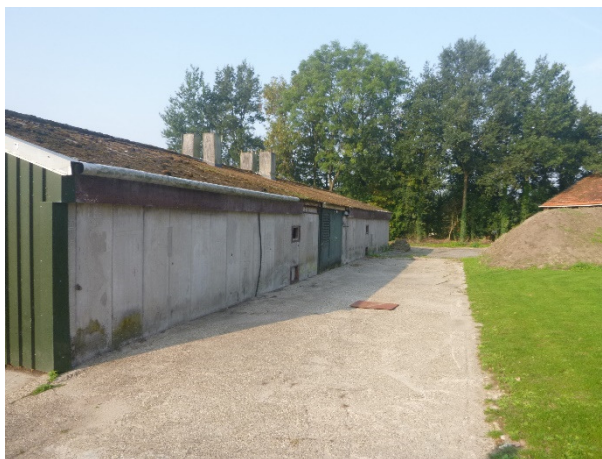
Noordelijke te slopen varkensschuur

De daken van de te slopen schuren zijn asbesthoudend. Het hemelwater dat via de asbesthoudende golfplaten afwatert, komt terecht op verhard terrein (beton) of watert af via dakgoten. Er is op de locatie geen sprake van asbestverdachte druppelzones.

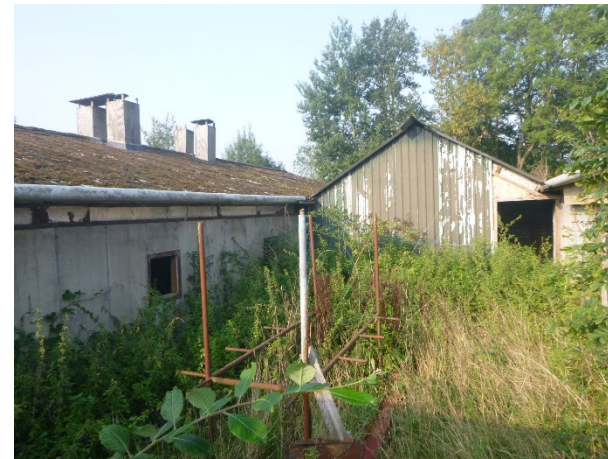
Ruimte tussen te slopen schuren

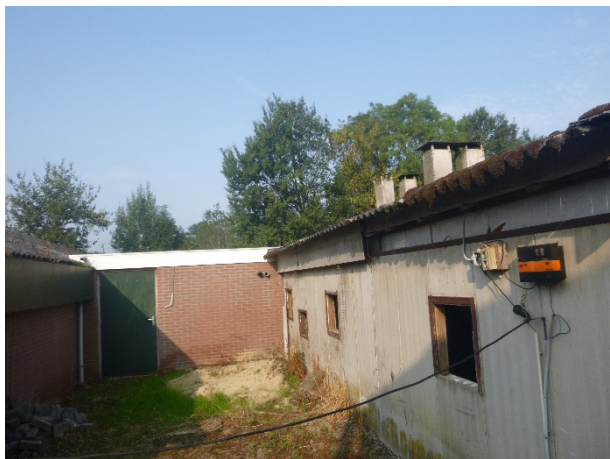
Links de te behouden varkensschuur en rechts de zuidelijke te slopen varkensschuur

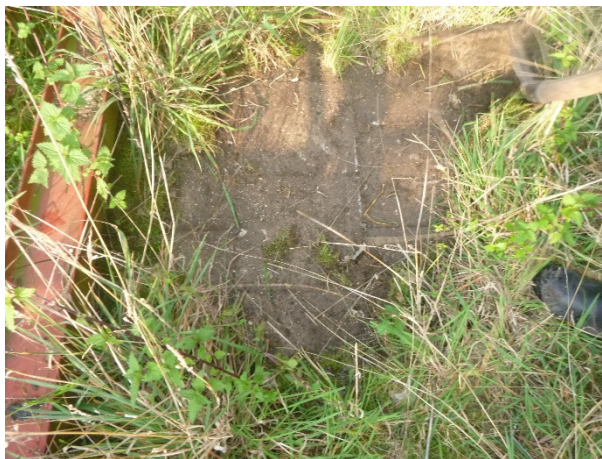
Tegelverharding onder begroeiing

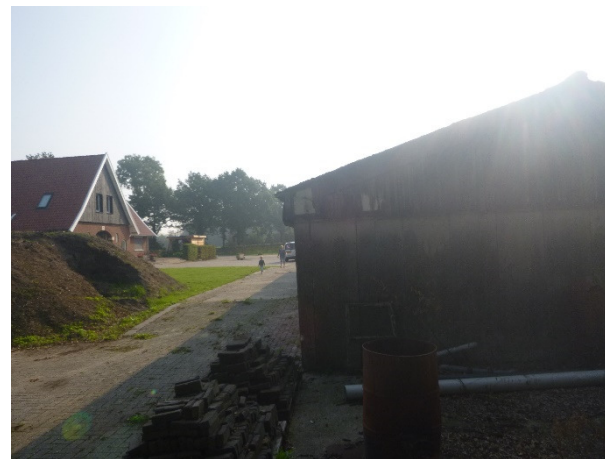
Woning Sluttenweg 10 en de noordzijde van de ligboxenstal
