**RAPPORT VERKENNEND  
ASBESTBODEMONDERZOEK  
conform NEN 5707**  
Oude Uelserdijk 7 - Manderveen

# Rapport Verkennend Asbestbodemonderzoek conform NEN 5707 Oude Uelserdijk 7 - Manderveen

Projectcode: 18062490

Rapportagedatum: 11 oktober 2018

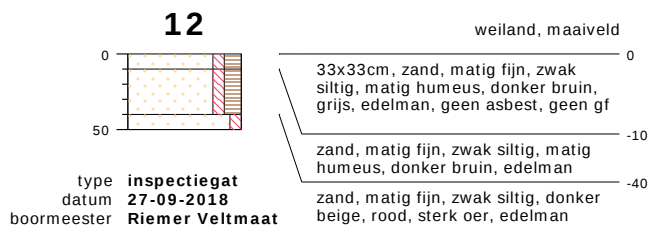
Bijlage II  
Boorstaten

Tijdens de graafwerkzaamheden is de bodemopbouw beschreven en is de grond zintuiglijk beoordeeld op eventuele aanwezigheid van verontreinigingen. Voor de bodemopbouw en bodemsamenstelling wordt verwezen naar de boorprofielen in bijlage II.

De bodemopbouw ter plaatse van de onderzoekslocatie is globaal als volgt: tot circa 0.5 meter min maaiveld (m-mv) bestaat de bodem voornamelijk uit matig fijn, zwak siltig en zwak humeus zand. Hieronder is tot einde boordiepte (circa 0.8 m-mv) matig fijn en zwak siltig zand aangetroffen. Er zijn bodemvreemde materialen waargenomen, deze zijn in tabel 2 weergegeven.

Tabel 2: Weergave bodemvreemde materialen.

| Boring | Diepte (m-mv) | Waarneming |
| 11 | 0 - 0.1 | Zwak puinhoudend (dakpan) |
| 21 | 0 - 0.1 | Sporen baksteen |
| 22 | 0 - 0.1 | Sporen baksteen |
| 23 | 0 - 0.1 | Sporen baksteen |
