**RAPPORT VOORONDERZOEK**  
**conform NEN 5725**  
Ossendijk 17 - Geesteren

*Locatie:*  
Ossendijk 17  
7678 VL Geesteren

Projectcode: 21031225

Rapportagedatum: 31 mei 2021

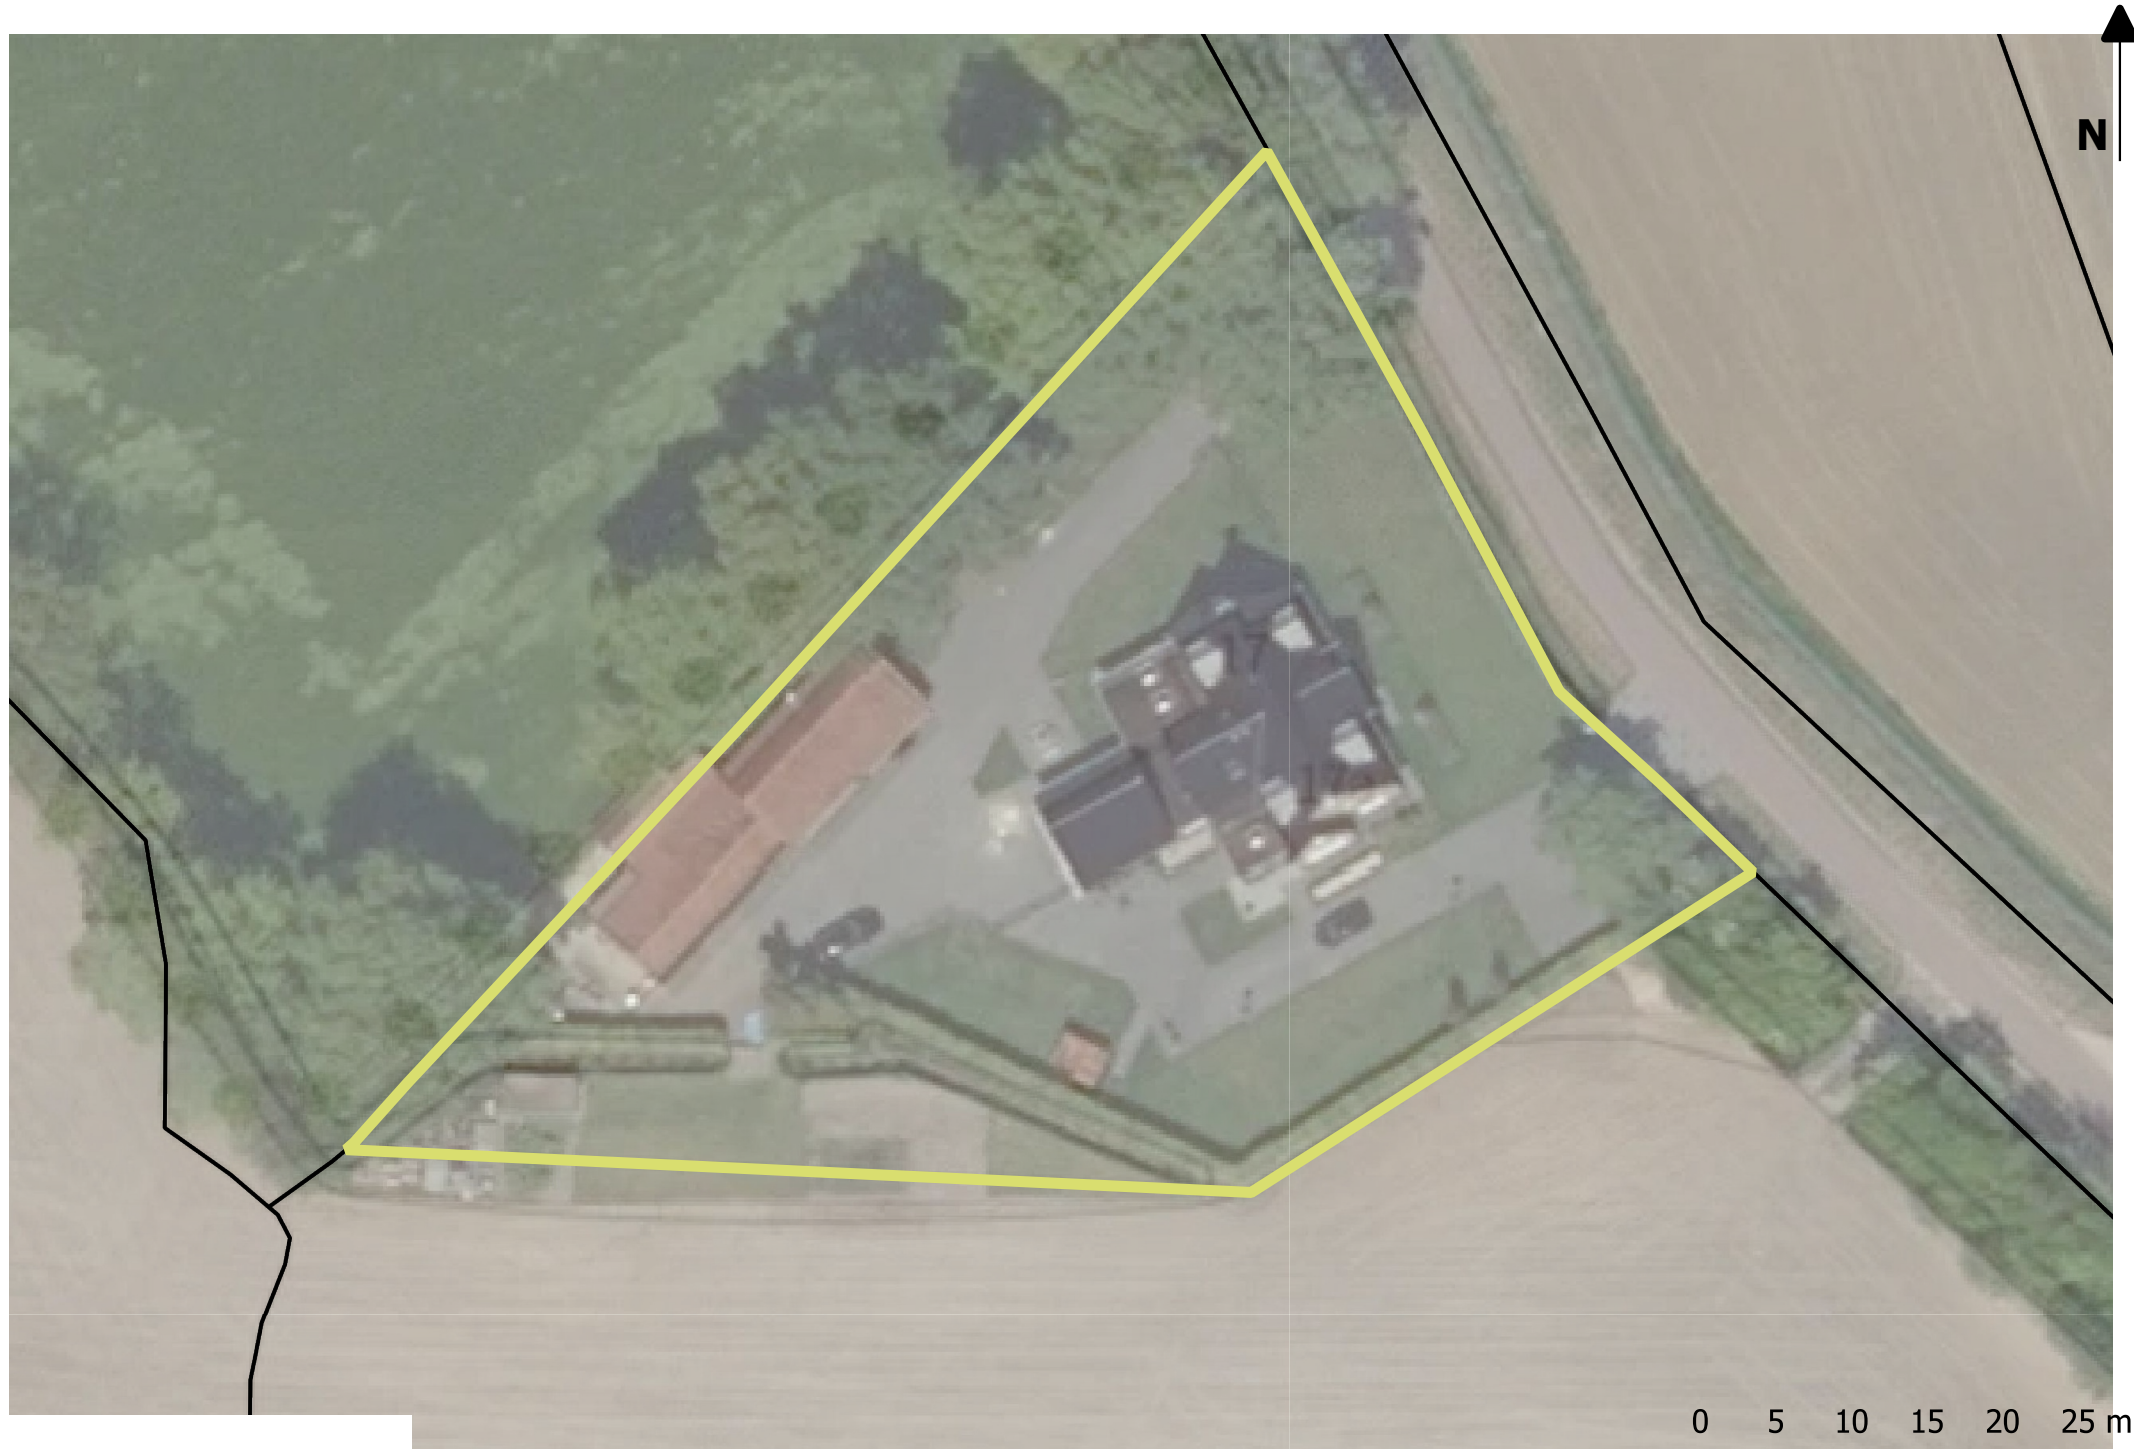
Bijlage I  
Luchtfoto met geografisch besluitvormingsgebied

Besluitvormingsgebied

In bijlage I is een luchtfoto opgenomen, waarop het geografisch besluitvormingsgebied is aangegeven.

In bijlage I is een luchtfoto van de huidige situatie opgenomen, waarop het besluitvormingsgebied is aangegeven. Van de terreininspectie is een fotoreportage weergegeven in bijlage III.

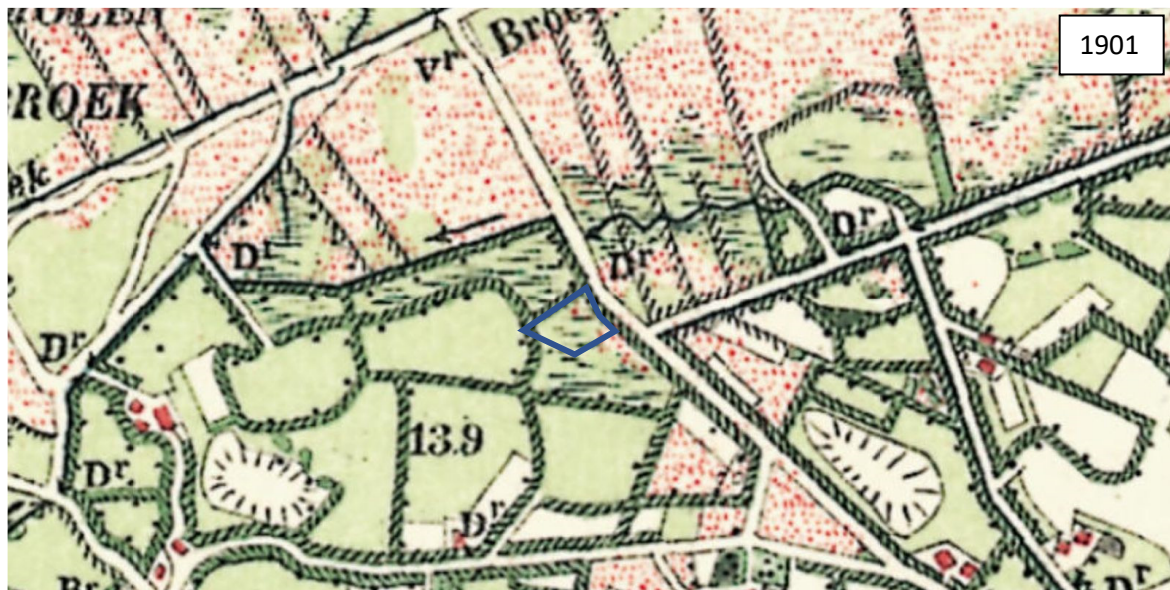
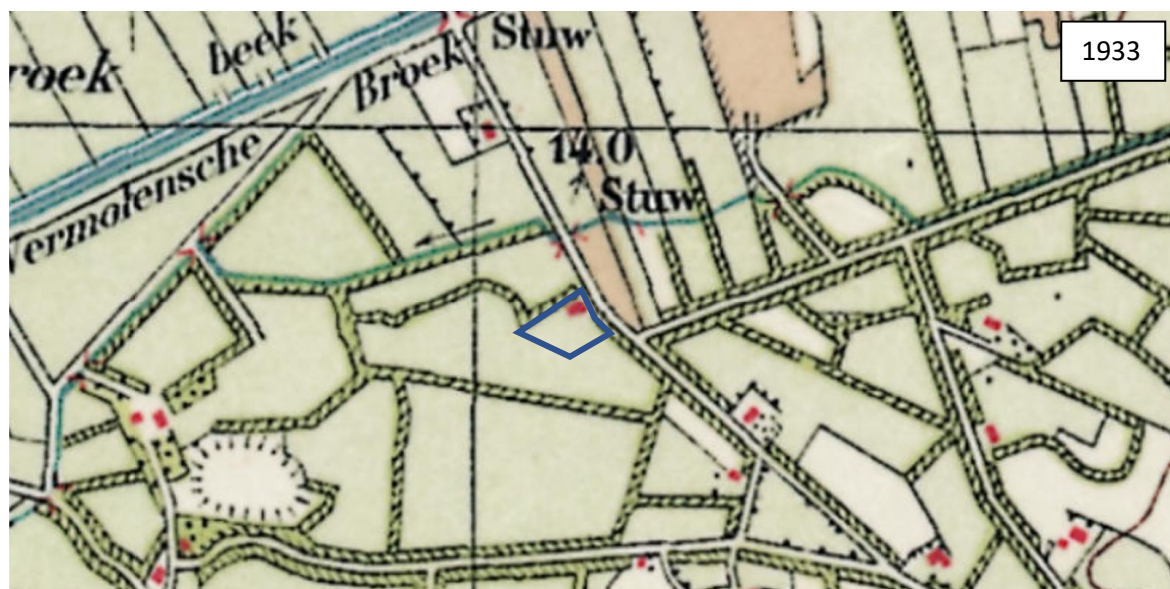
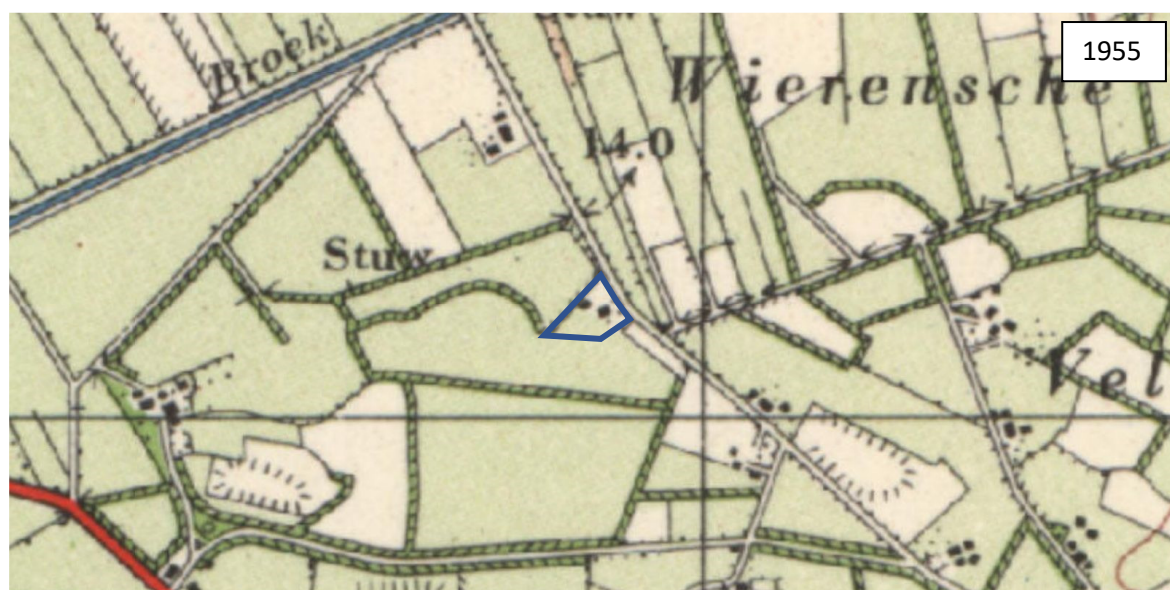
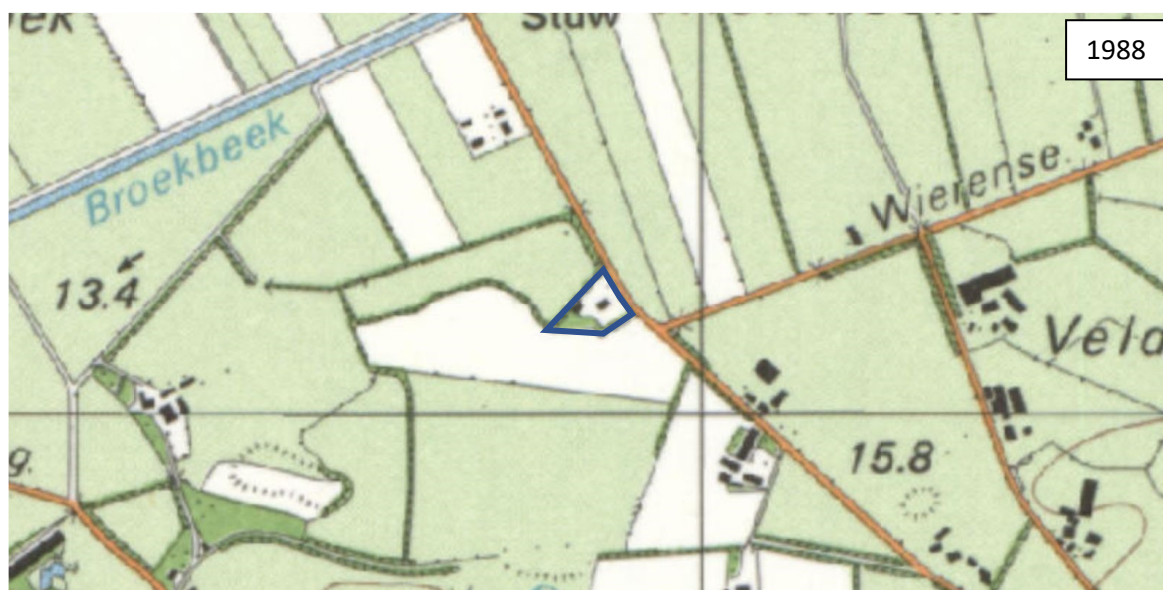
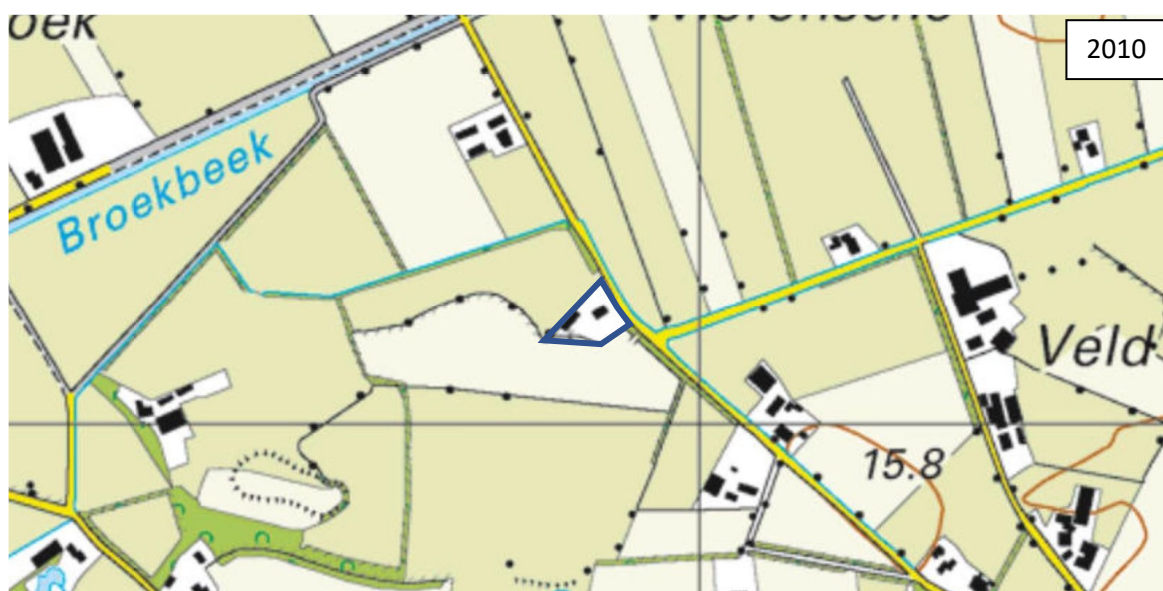
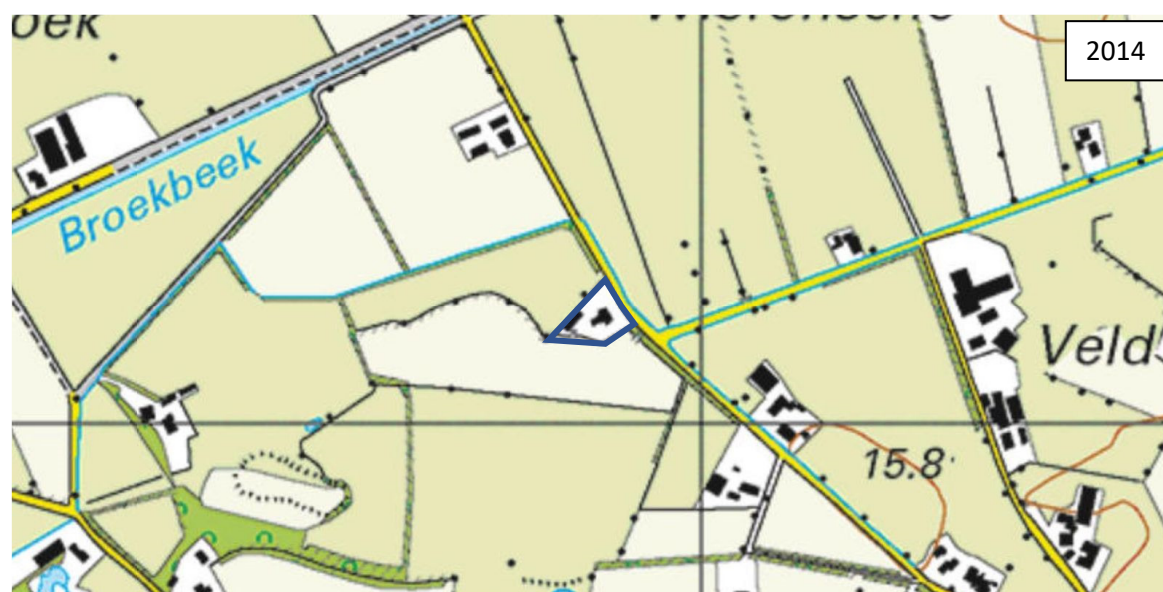
Bijlage II  
Historische topografische kaarten en luchtfoto's

De huidige ligging van de Ossendijk is op de topografische kaart van 1901 weergegeven. De locatie is onbebouwd en betreft heide. Op de kaart zijn enkele houtwallen aangegeven die ook tegenwoordig nog aanwezig zijn, waaronder de houtwal aan de noordzijde van het erf. Vanaf 1933 is op de locatie een woning aanwezig. De omliggende terreinen zijn in gebruik als landbouwgrond. Op circa 350 meter ten noordwesten van de locatie is de Broekbeek aangelegd. Vanaf 1955 is ten zuidwesten van de woning een bijgebouw weergegeven. In de Basisregistratie Adressen en Gebouwen (BAG) is aangegeven dat de huidige schuren in 1980 zijn gebouwd. De te slopen schuur is op de topografische kaarten vanaf 1988 weergegeven. Op de topografische kaart van 2014 is de huidige woning ter plekke van de oorspronkelijke woning weergegeven. Uit de BAG blijkt dat de woning in 2014 is gebouwd.

Op de luchtfoto's is te zien dat het zuidelijke deel van het perceel circa 2015 in gebruik was als landbouwgrond. Hierna is dit deel van het terrein in gebruik als gazon en moestuin en voor het stallen van landbouwwerktuigen.

De historische topografische kaarten zijn weergegeven in bijlage II.

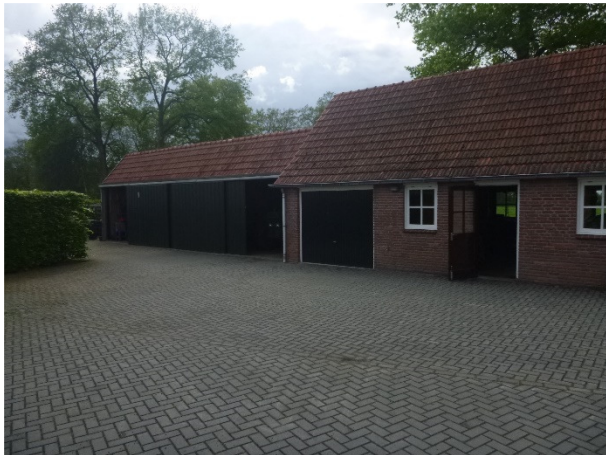
De te slopen schuur is deels in gebruik als stalling voor tractoren en deels als opslag van diverse materialen en fietsen. In de schuur is een kleinschalige werkplaats aanwezig die enkel hobbymatig wordt gebruikt. Op de locatie vindt geen onderhoud aan de tractoren plaats. De tractoren worden onderhouden bij een landbouwmechanisatiebedrijf.

Te slopen en te behouden schuren vanaf het erf gezien

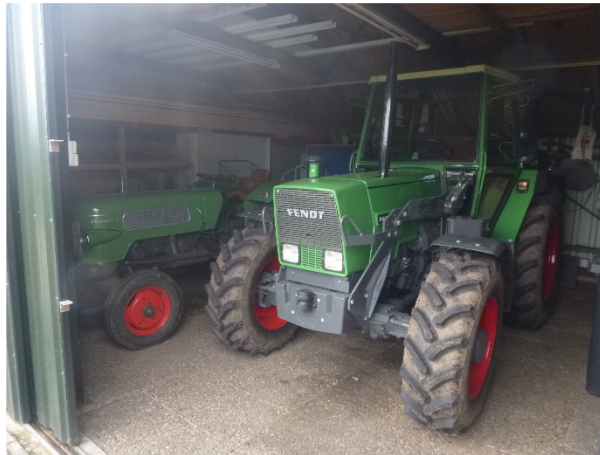
Stalling tractoren in te slopen schuur

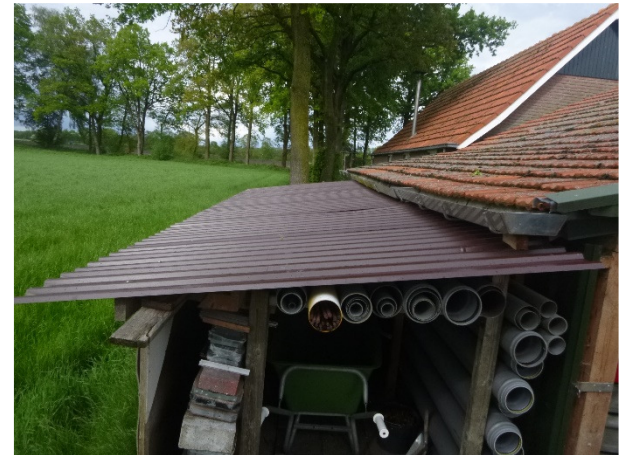
Aan de achterzijde van de schuur is een overkapping aanwezig. Deze is onder andere in gebruik als stalling voor een zitmaaier. De te behouden schuur is in gebruik als opslag en stalling van fietsen. De daken van de schuren zijn voorzien van dakpannen. In de te slopen schuur is het terrein verhard met grindtegels. De te behouden schuur is voorzien van een betonvloer.

Overkapping achterzijde te slopen schuur

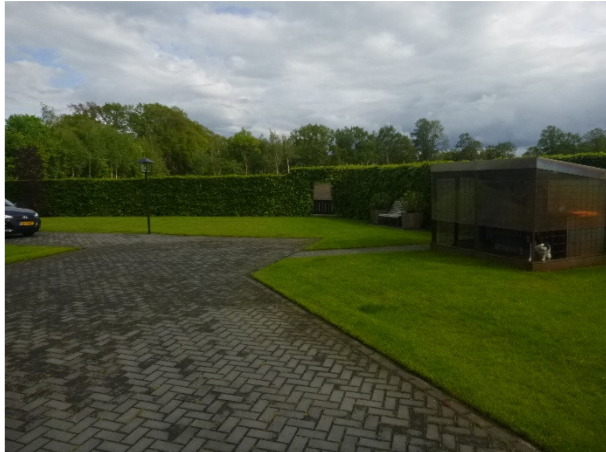
Ten zuiden van de woning is een houten overkapping aanwezig die in gebruik is als hondenhok. Rondom het hondenhok is het terrein onverhard (gazon).

Locatie nieuw te bouwen schuur ter plekke van het hondenhok

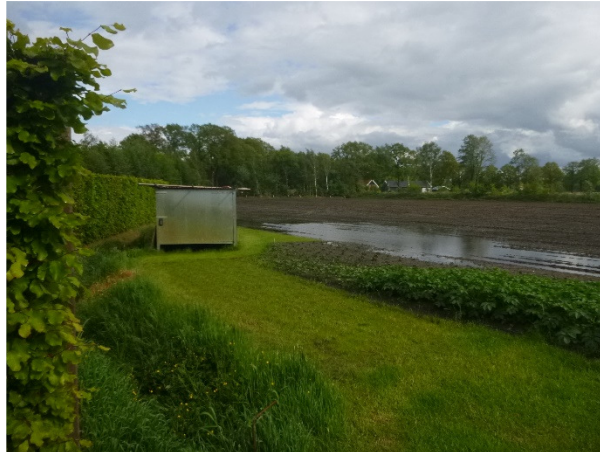
Het terrein rondom de woning en de schuren is grotendeels verhard met klinkers. Het overige deel van het terrein is onverhard en in gebruik als gazon. Het zuidelijke deel van het perceel is grotendeels onbebouwd en onverhard en deels in gebruik als moestuin. Ten zuiden van het perceel is het terrein in gebruik als akker. Nabij de moestuin is een kleine berging aanwezig voor het stallen van een aanhanger. Op het zuidwestelijke deel van het perceel, ten zuiden van de te slopen schuur, worden landbouwwerktuigen gestald. Tevens zijn op dit deel van het terrein betontegels in opslag.

Zuidzijde besluitvormingsgebied met moesten, berging aanhanger en akker

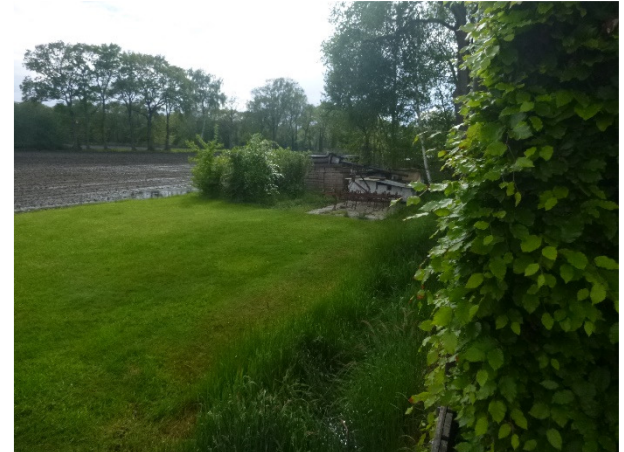
Locatie nieuw te bouwen schuur op het zuidwestelijke deel van het perceel

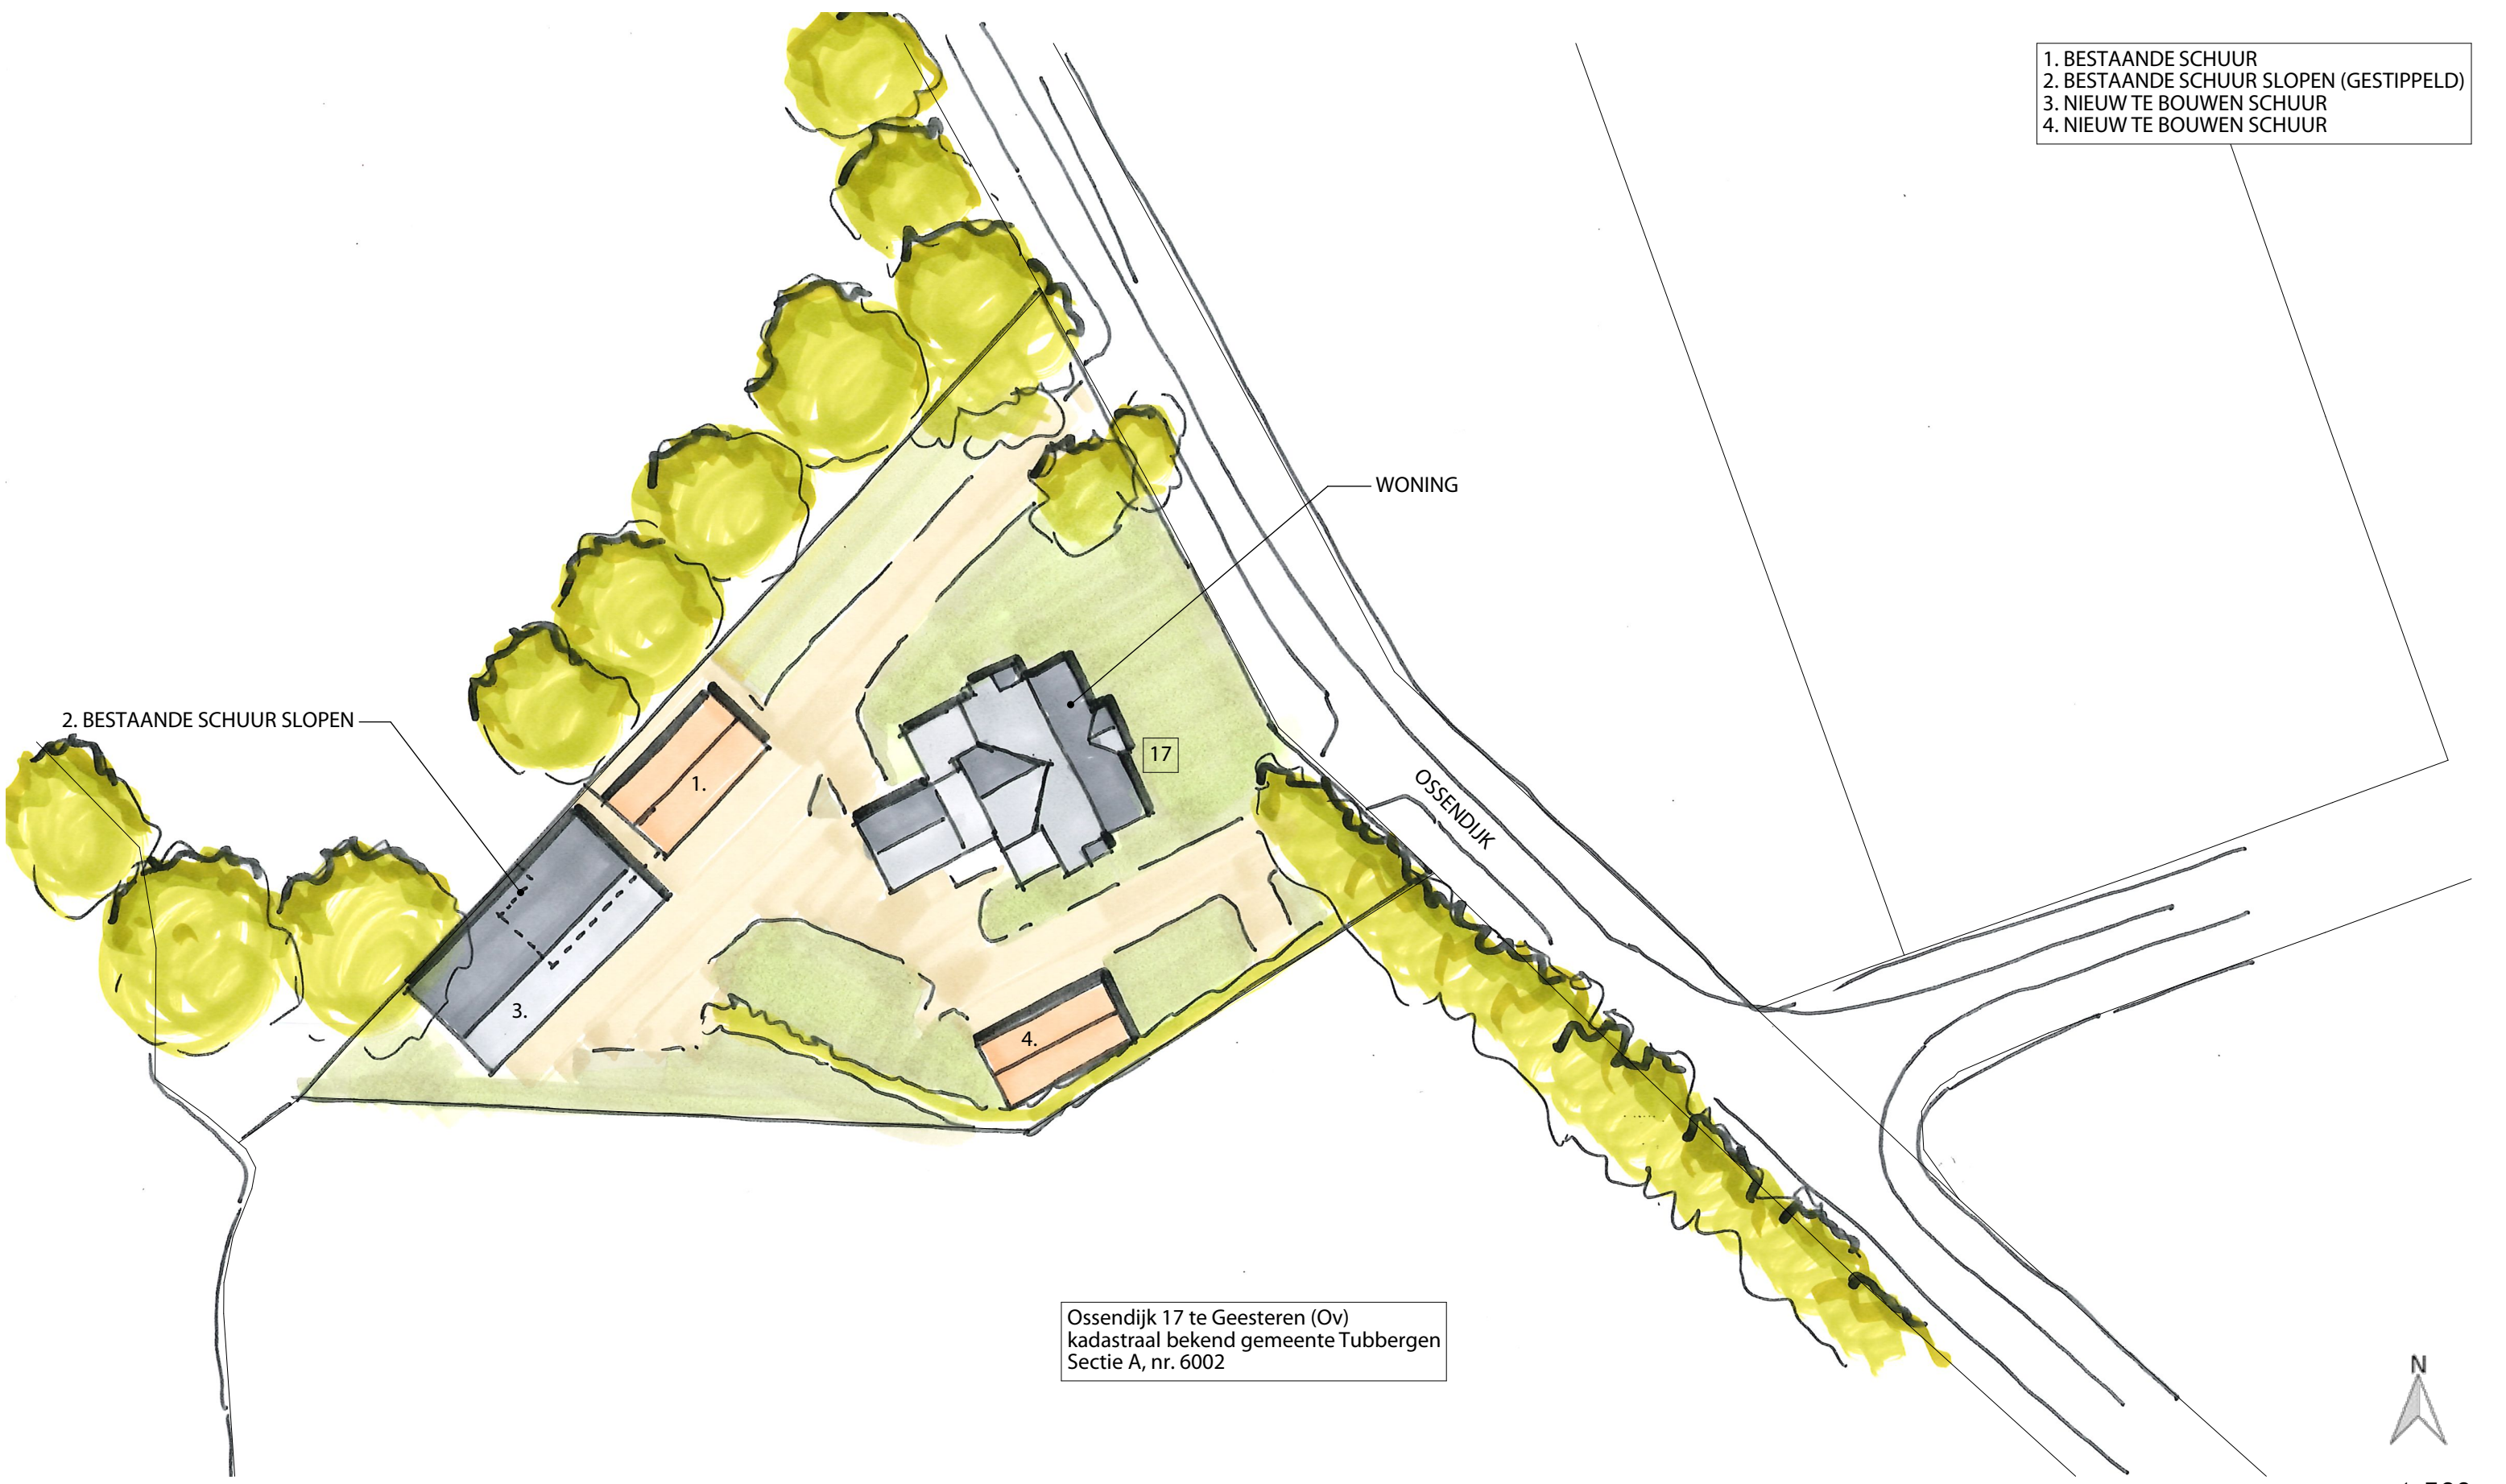
Bijlage V  
Ontwerp toekomstige situatie

- 1. BESTAANDE SCHUUR
- 2. BESTAANDE SCHUUR SLOPEN (GESTIPPELD)
- 3. NIEUW TE BOUWEN SCHUUR
- 4. NIEUW TE BOUWEN SCHUUR

Ossendijk 17 te Geesteren (Ov)  
kadastraal bekend gemeente Tubbergen  
Sectie A, nr. 6002

Het voornemen is om op het perceel twee nieuwe schuren te bouwen. In het kader van de voorgenomen nieuwbouw dient de bestemming van een deel van het terrein gewijzigd te worden in wonen.

De toekomstige schuur zal groter worden dan de te slopen zuidelijke schuur en zal gebruikt worden als stalling voor tractoren en landbouwwerktuigen. De noordelijke schuur zal behouden blijven.

Ter plekke van het hondenhok zal een nieuwe schuur gebouwd worden. Deze zal deels in gebruik zijn als overkapping (terras) en deels voor als stalling van fietsen en als opslag.
