## Verkennd Bodemonderzoek

Project: 2021-170

Locatie: Vermolenweg 57a te Langeveen

Datum: 7 december 2021

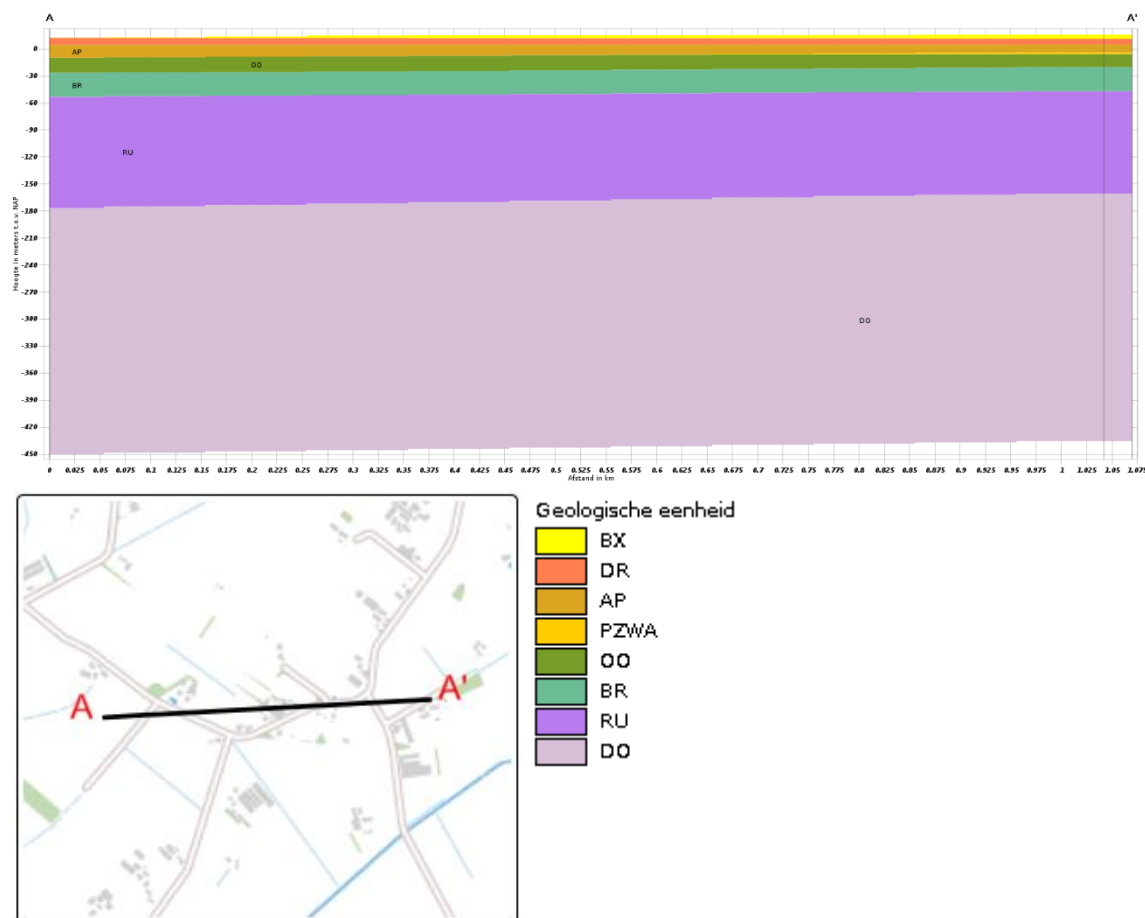
*Figuur 1 Geologisch opbouw landelijk model DGM v2.2*

De regionale geohydrologische bodemopbouw is weergegeven in onderstaande figuur.

De boorlocatie bevindt zich circa 15 meter boven NAP.

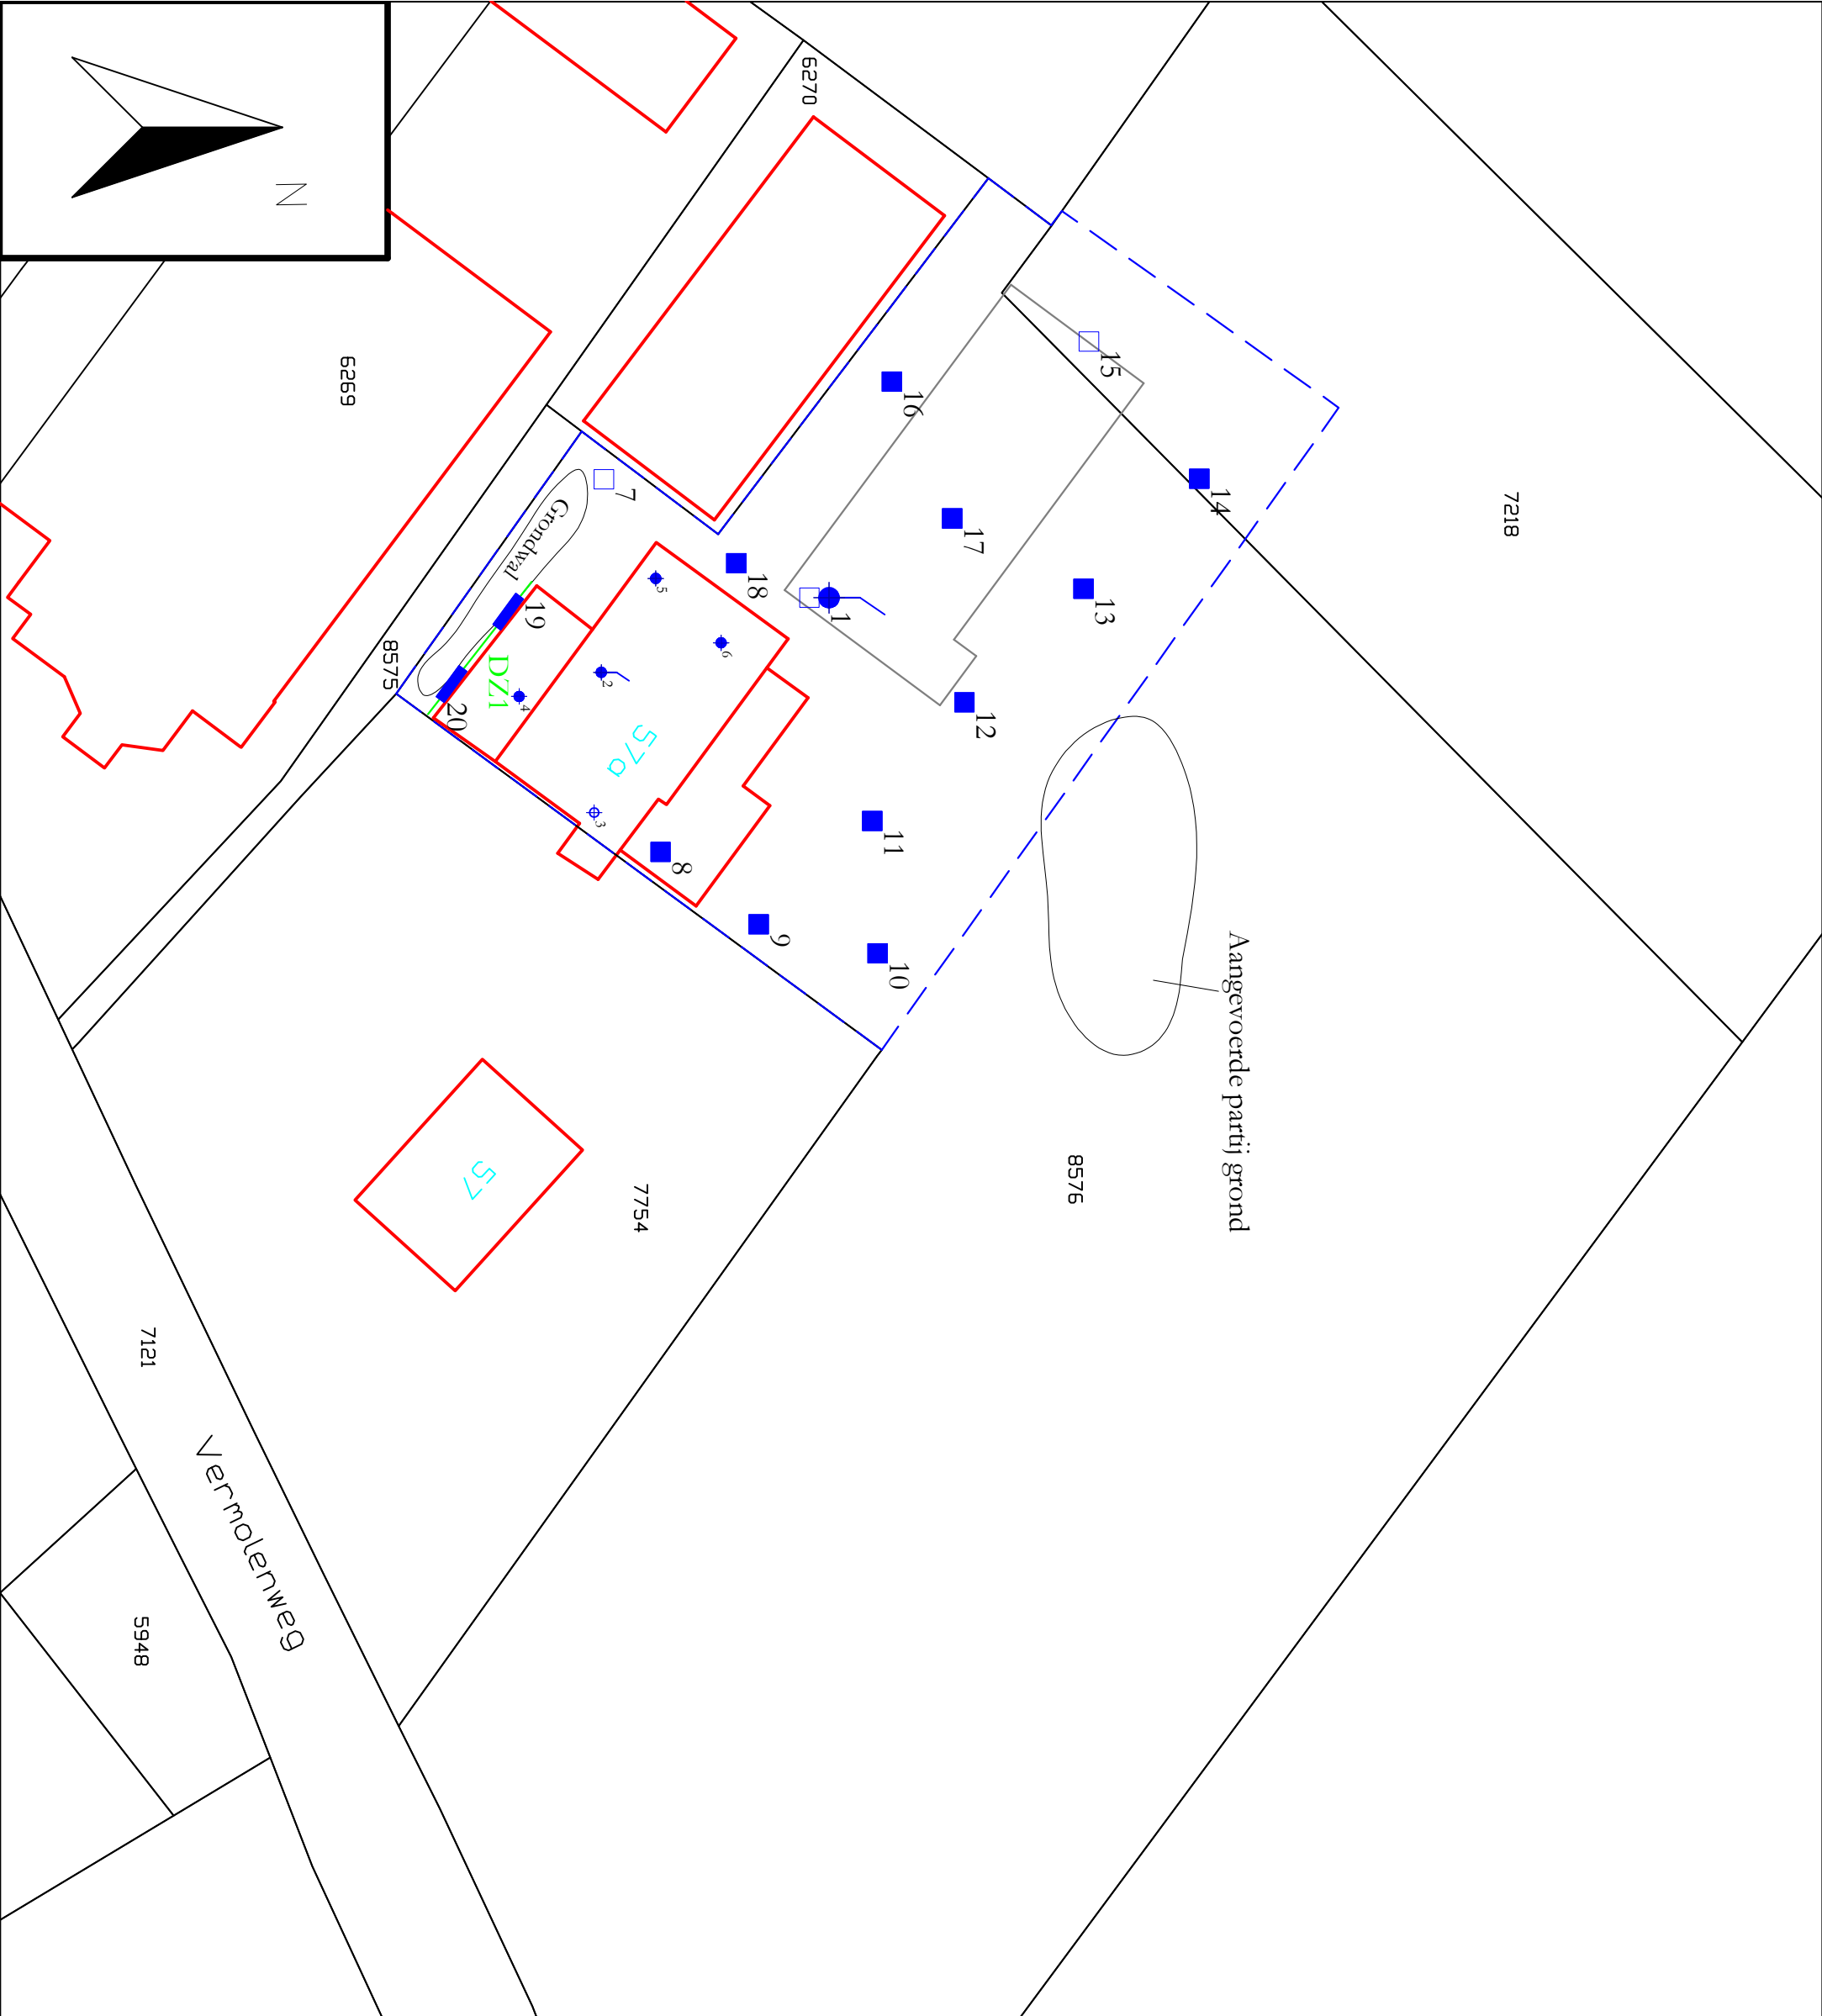
Overzichtstekening boorpunten

De veldwerkzaamheden zijn uitgevoerd op 16 november 2021 (plaatsing peilbuis en monsternamen grond), 26 november 2021 (monsternamen grondwater). De positie van de boorlocaties zijn weergegeven in bijlage III.

Na veldwerk is er op de locatie grond aangevoerd (zie bijlage III en VI). Dit is waargenomen tijdens de watermonstername van de peilbuizen. De herkomst van de grond is bij ons onbekend.

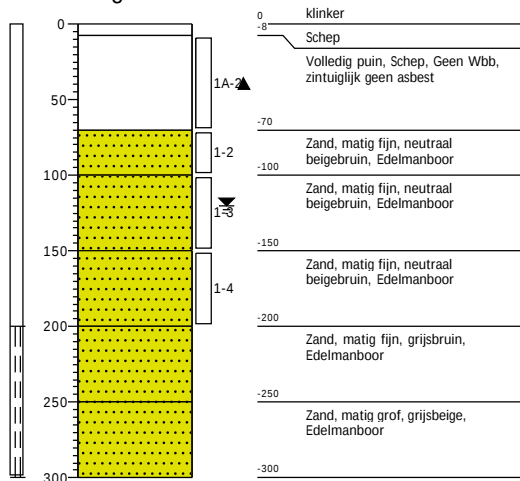
### Boring: 1

| Boring | Diepte boring (m -mv) | Traject (m -mv) | Grondsoort | Waargenomen bijzonderheden |
|---|---|---|---|---|
| 1 | 3,00 | 0,08 - 0,70 | | volledig puin, geen Wbb, zintuiglijk geen asbest |

Datum: 16-11-2021  
GWS: 120

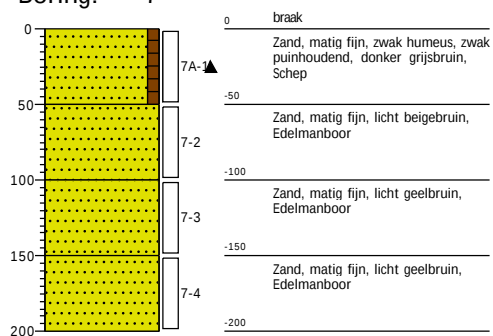
## Boring: 7

| Boring | Diepte boring (m -mv) | Traject (m -mv) | Grondsoort | Waargenomen bijzonderheden |
|---|---|---|---|---|
| 7 | 2,00 | 0,00 - 0,50 | Zand | zwak puinhoudend |

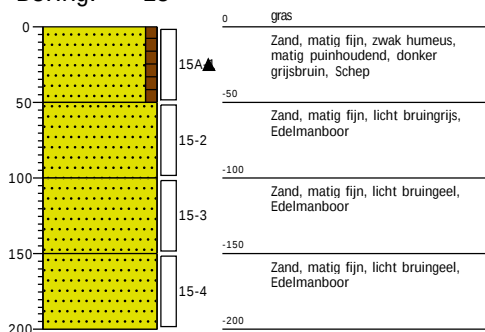
## Boring: 15

| Boring | Diepte boring (m -mv) | Traject (m -mv) | Grondsoort | Waargenomen bijzonderheden |
|---|---|---|---|---|
| 15 | 2,00 | 0,00 - 0,50 | Zand | matig puinhoudend |
