# **RAPPORT VERKENNEND BODEMONDERZOEK conform NEN 5740**

Vermolenweg 44 - Geesteren

Projectcode: 18064318

Rapportagedatum: 12 november 2019 (versie 3)

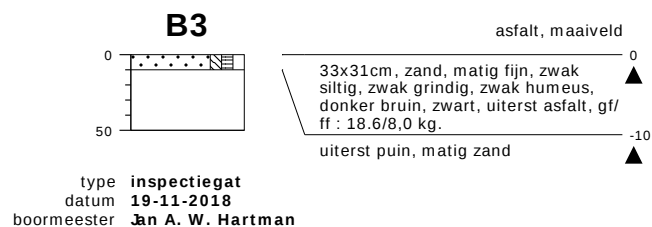
## bodemprofielen schaal 1:50

onderzoek **Vermolenweg 44 - Geesteren**  
projectcode **18064318**  
datum **04-12-2018**  
getekend conform **NEN 5104**  
pagina **1 van 3**
