**RAPPORT VERKENNEND BODEMONDERZOEK**  
**conform NEN 5740 en NEN 5707**  
Watereggeweg 4 - Albergen

*Locatie:*  
Watereggeweg 4  
7665 TG Albergen

Projectcode: 18065716

Rapportagedatum: 23 november 2018

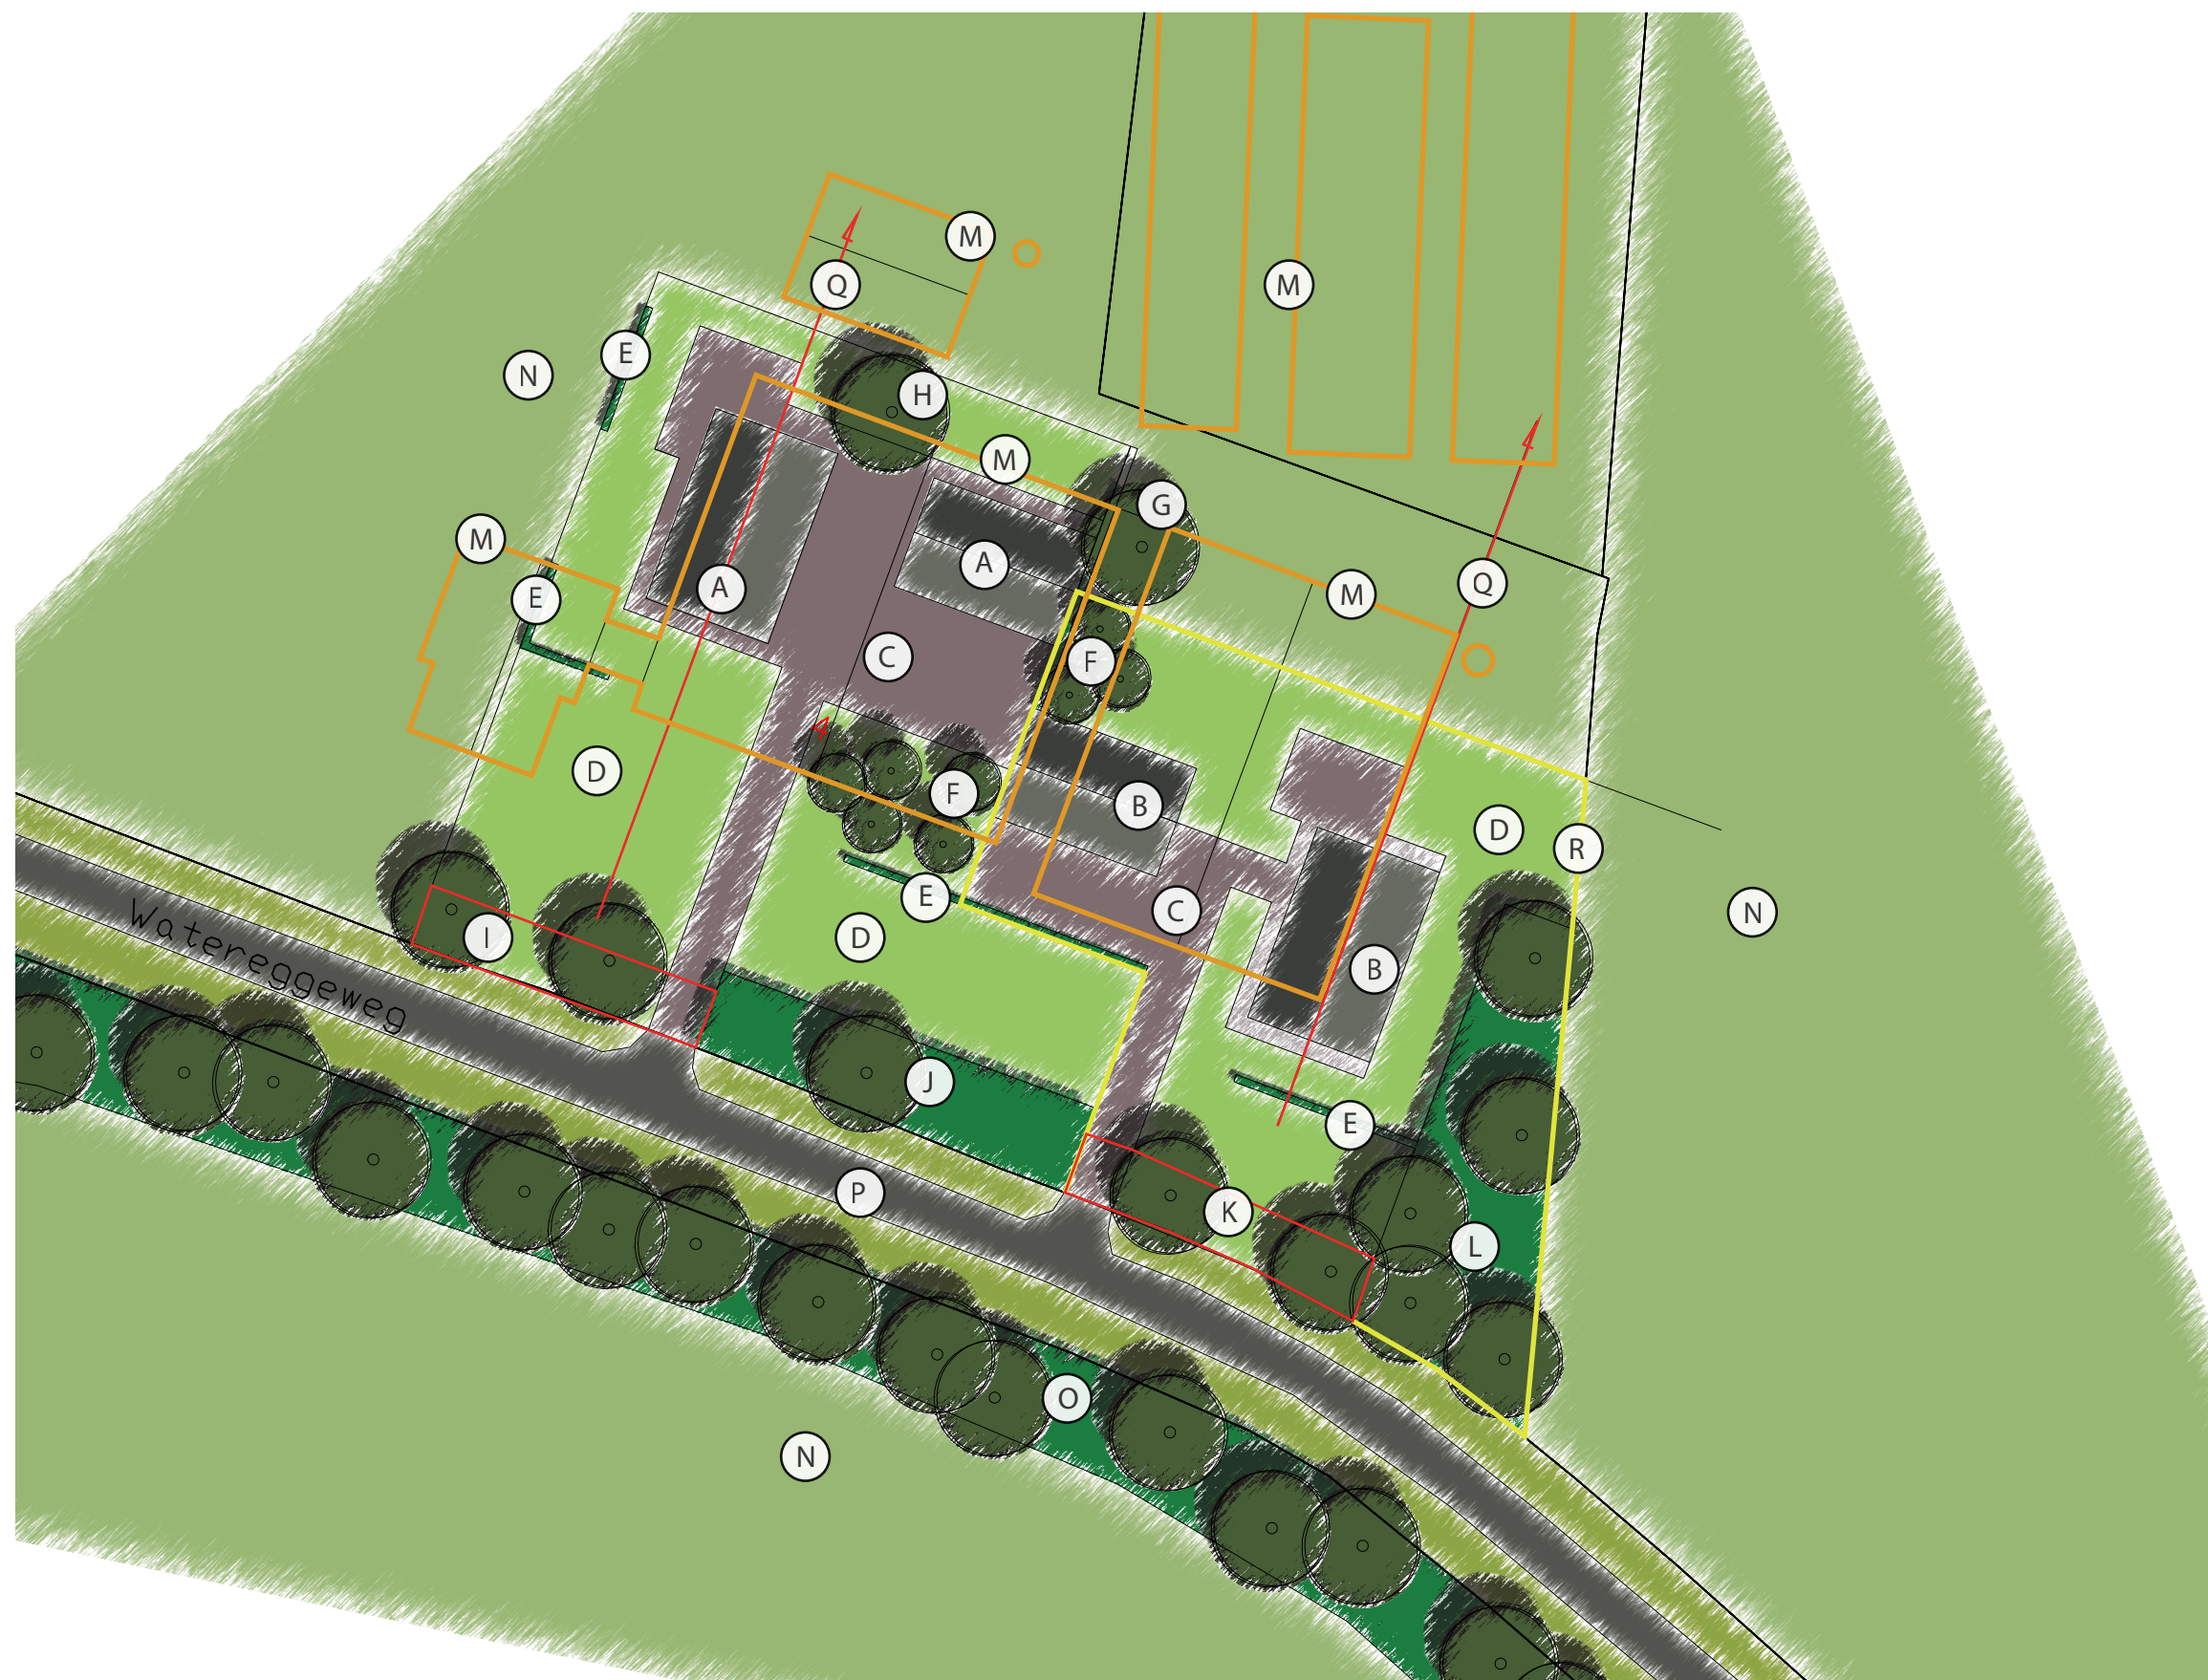
- A: Nieuw te bouwen woning met bijgebouw. Bijgebouwen zijn zuid georiënteerd in verband met plaatsen van zonnepanelen.
- B: Nieuw te bouwen compensatiewoning met bijgebouw.

- C: Erfverharding (nieuw).
- D: Gazon/gras.
- E: Nieuw aan te planten inheemse hagen. De hagen zorgen voor de afbakening en structuur van het erf.
- F: Aan te planten fruitboomgaard in het centrum van het erf. De boomgaard draagt bij aan de samenhang van het erf.

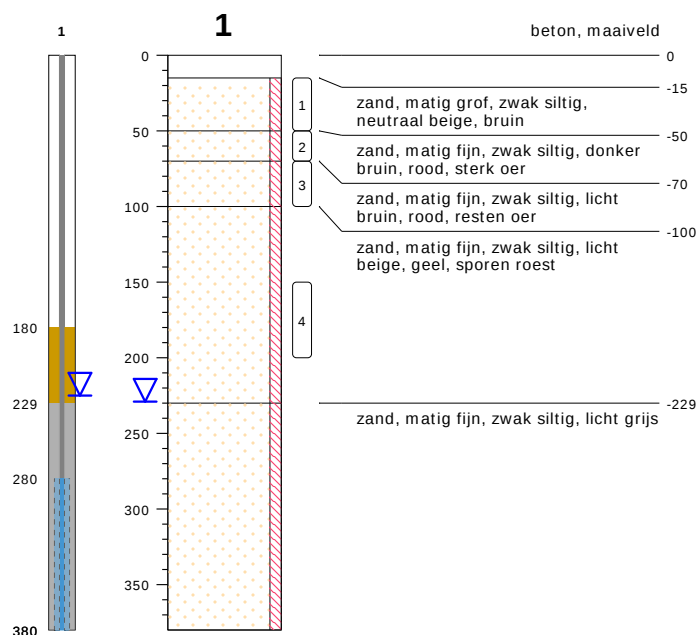
type **peilbuis met 1 filter**  
 datum **16-10-2018**  
 boormeester **Jan A. W. Hartman**

Ter plaatse van de bovengrondse dieseltank zijn 3 boringen verricht met een edelmanboor tot circa 1.0 m-mv (boringen A1, A2 en A3). Boring A1 is doorgezet tot 3.8 m-mv en afgewerkt als peilbuis ten behoeve van het grondwateronderzoek ter plaatse van de dieseltank. Er is ter plekke van de voormalige dieseltank zintuiglijk geen minerale olie waargenomen in de grond of in het grondwater (geen oliegeur, geen olie/water-reactie).

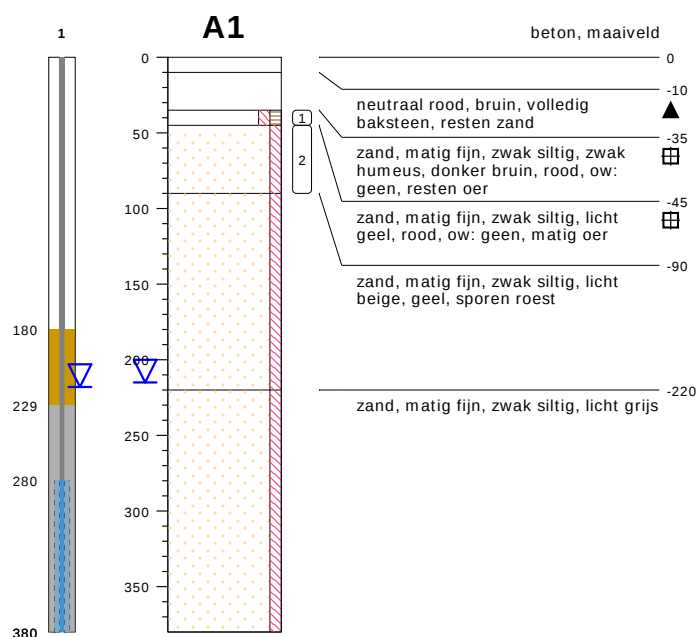
type **peilbuis met 1 filter**  
 datum **16-10-2018**  
 boormeester **Jan A. W. Hartman**
