**RAPPORT VOORONDERZOEK**  
**conform NEN 5725**  
Ootmarsumseweg 388-388a - Reutum

*Locatie:*  
Ootmarsumseweg 388-388a  
7667 PC Reutum

Projectcode: 17057725

Rapportagedatum: 29 september 2017

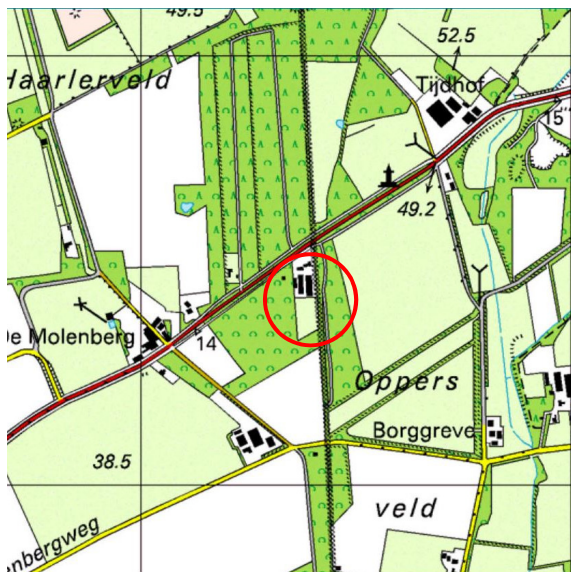
#### Bijlage I

De onderzoekslocatie betreft een bos. De Ootmarsumseweg is zichtbaar op de topografische kaarten vanaf 1850. De locatie is al die tijd onbebouwd geweest (bos).

Op de historische kaart van 1955 is de bebouwing aan de voorzijde van het perceel zichtbaar. Het betreft de voormalige woning en de bestaande garage en berging. Deze zijn rond het jaar 1950 gebouwd. De onderzoekslocatie is op deze kaart in gebruik als agrarische grond.

Op de historische kaart van 1976 is de westelijke varkensschuur en machineberging zichtbaar. Volgens de Basisregistraties Adressen en Gebouwen (BAG) is deze schuur ook gebouwd rond het jaar 1950. De middelste en de oostelijke schuren zijn op de topografische kaart van 1988 zichtbaar. Volgens de BAG zijn deze gebouwd in 1975 en 1984. Tot 2005 zijn er geen wijzigingen op de locatie zichtbaar.

De huidige woning is zichtbaar op de topografische kaart van 2005. De woning is in 2004 gebouwd op de locatie van de oorspronkelijke woning. Tevens is in 2004 een klein deel van de garage en berging gesloopt. In de BAG is aangegeven dat de garage aan de oostzijde van het perceel in het 2009 is gebouwd. Op de topografische kaarten is deze niet goed zichtbaar door de aangegeven gemeentegrens.

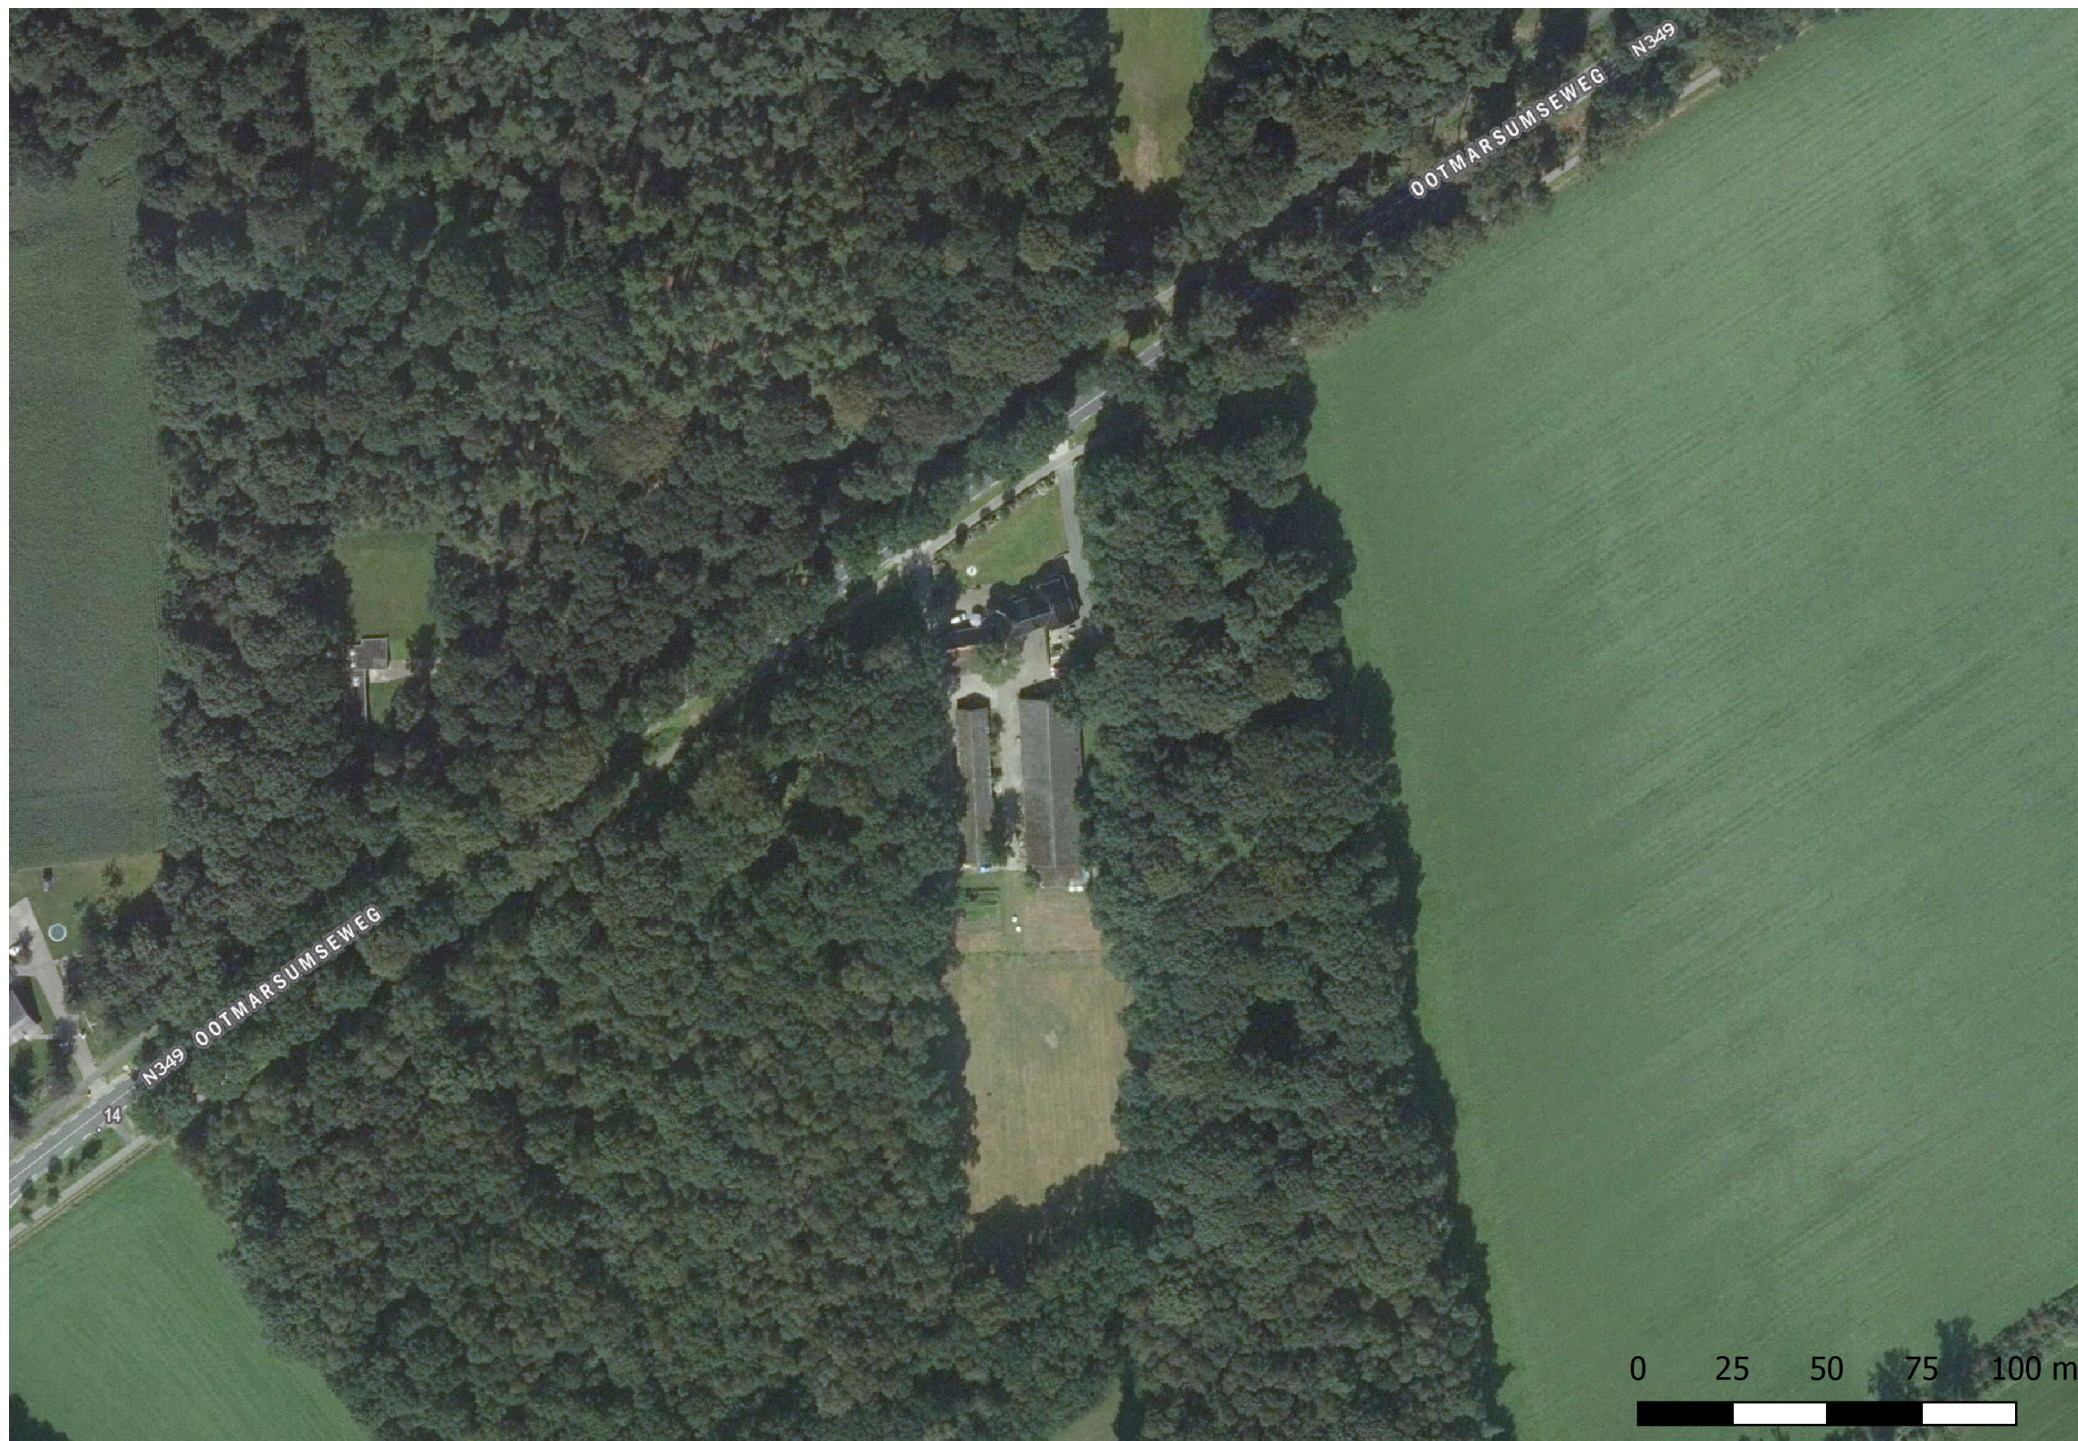
Bijlage II  
Luchtfoto (2016)

De onderzoekslocatie is momenteel bebouwd met een drietal agrarische schuren. Het overige deel van de locatie betreft een weiland. De woning en de garages bevinden zich ten noorden van de onderzoekslocatie. Verder is de onderzoekslocatie omgeven met bos.

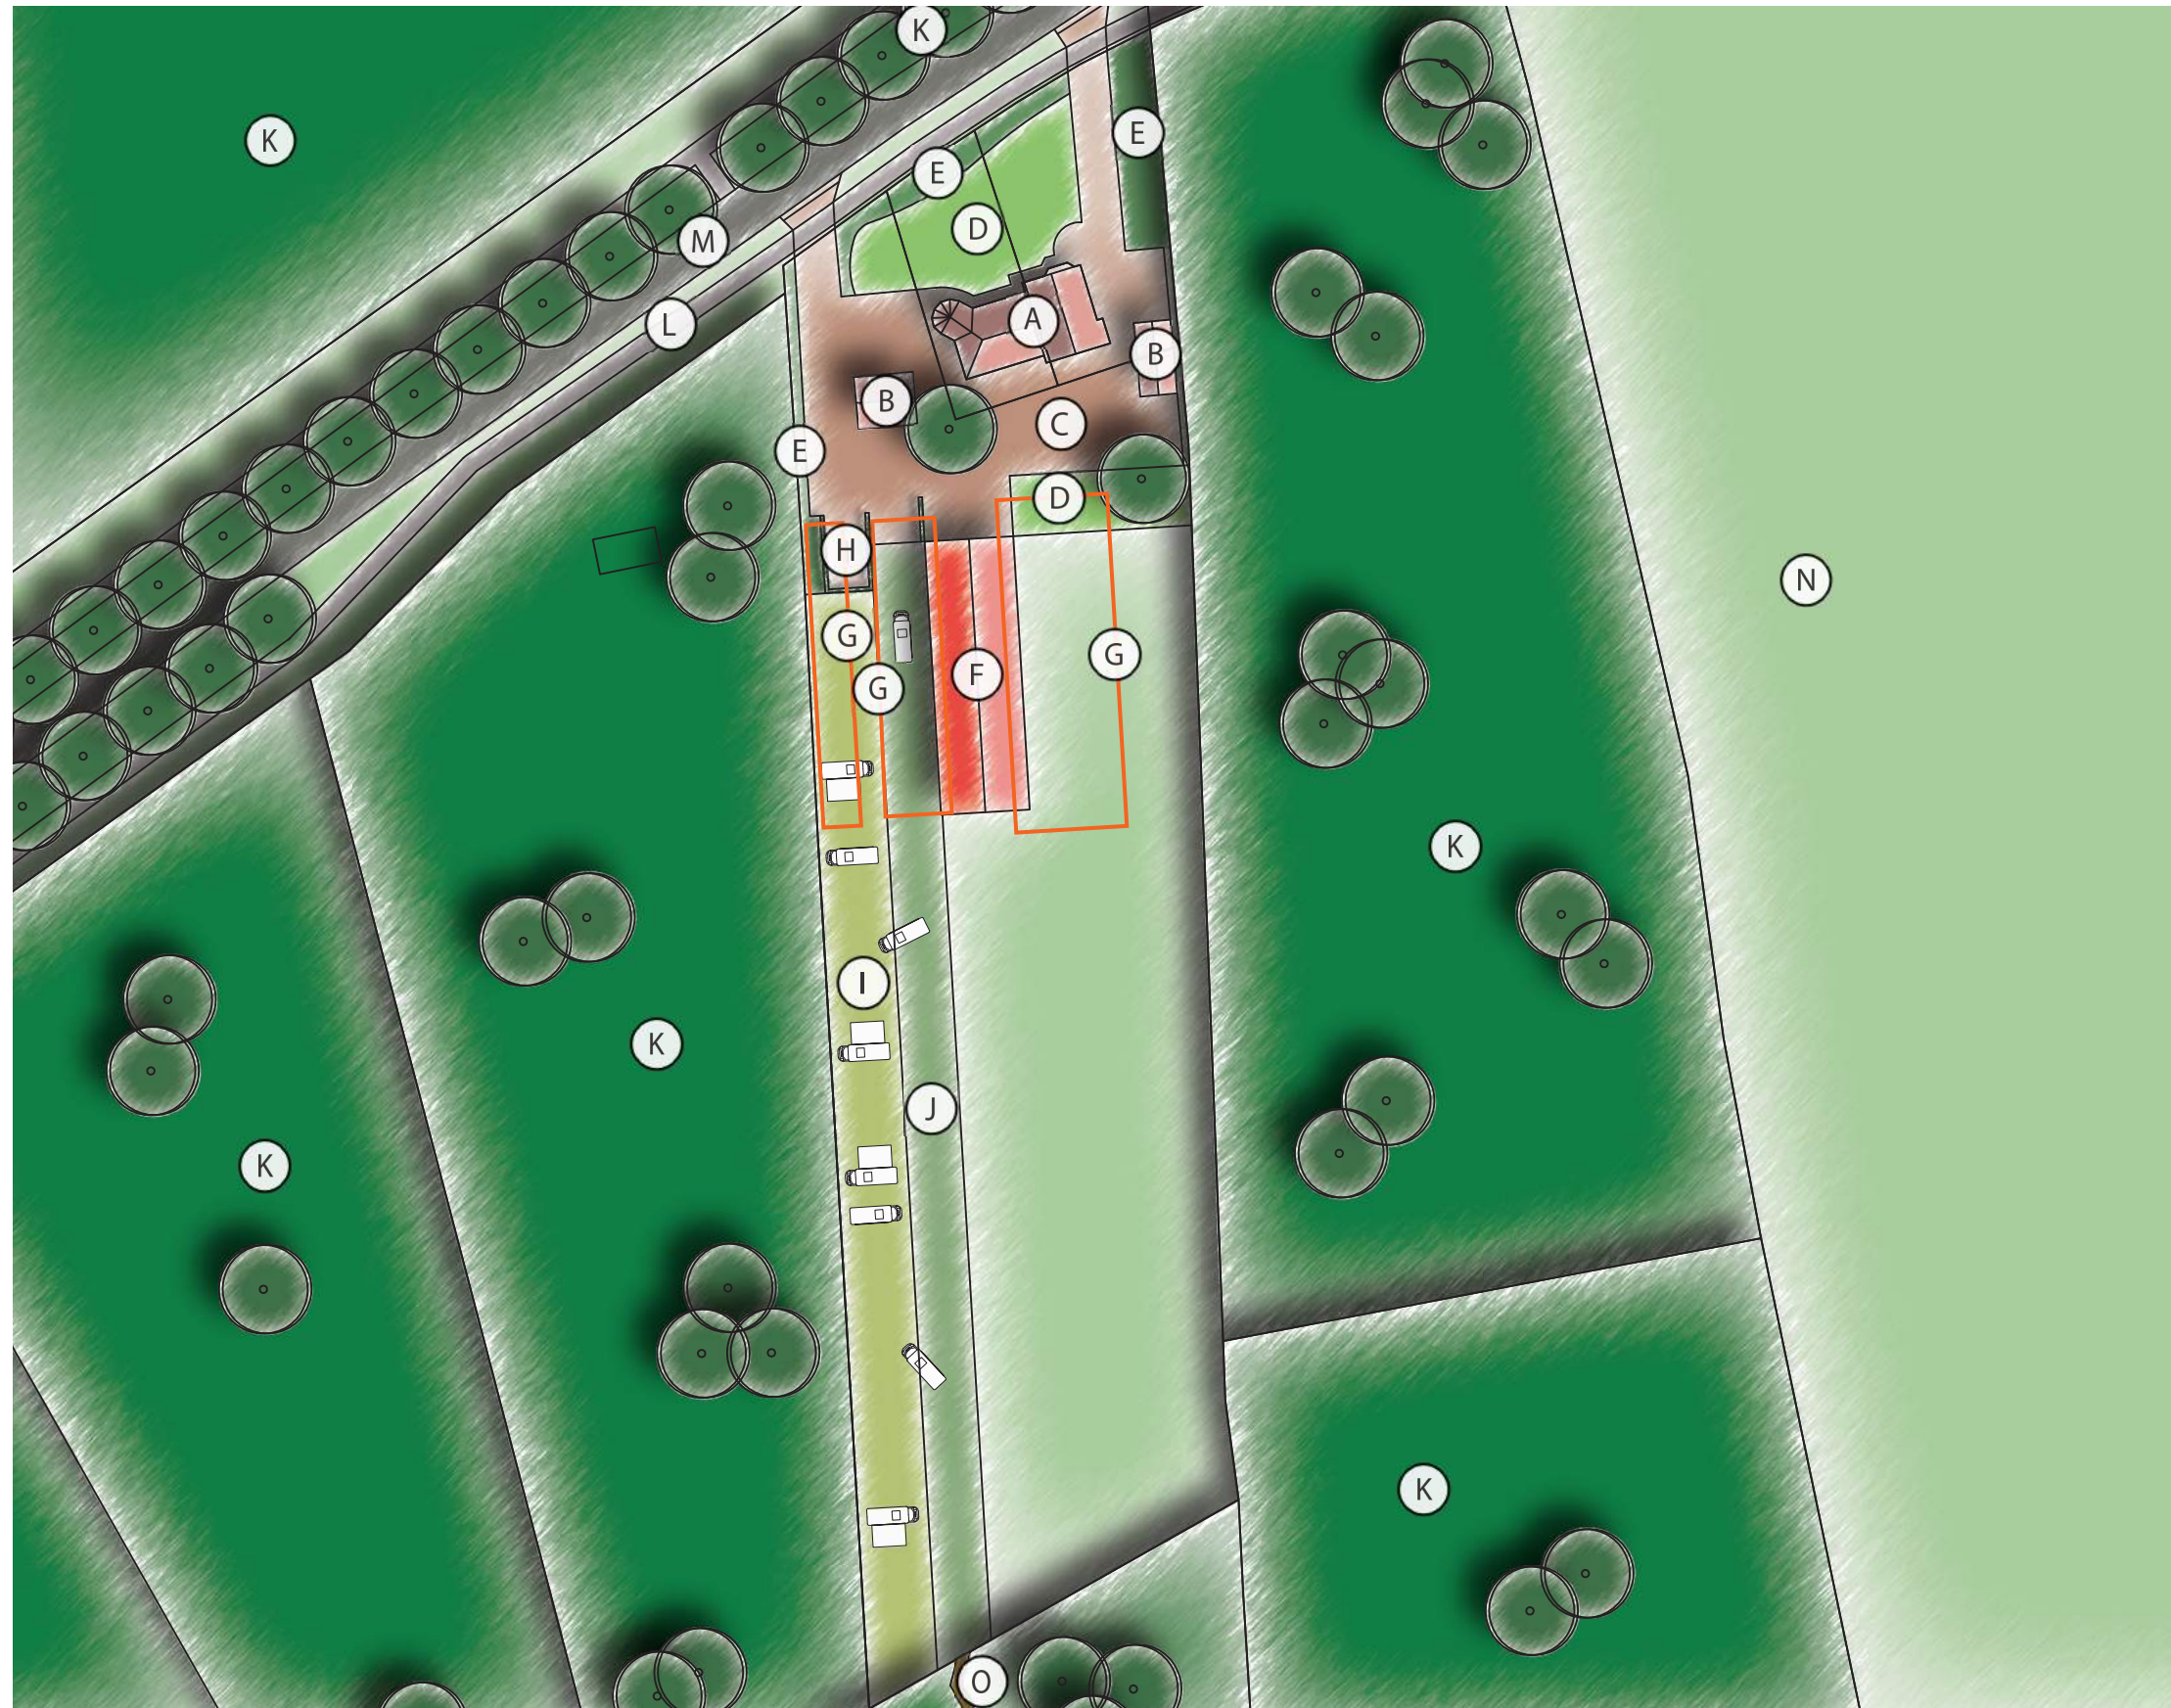
Bijlage III  
Situatieschets nieuwe situatie

Er zijn plannen om de 3 schuren te slopen en om hier een nieuwe schuur te bouwen. Het plan is om in de nieuw te bouwen schuur op een kleine schaal vee te houden (koeien en paarden).

Daarnaast zullen aan de westzijde van het perceel (langs de bosrand) maximaal 25 camperplaatsen gerealiseerd worden. In de nieuw te bouwen schuur zullen ook sanitaire voorzieningen voor de camperplaatsen gerealiseerd worden. Het oostelijke deel van het huidige weiland zal in de toekomstige situatie ook in gebruik blijven als weiland.

- A: Woning
- B: (Te behouden) opstallen
- C: Erfverharding
- D: Gazon
- E: Siertuin
- F: Nieuw te bouwen opstal ca. 450m<sup>2</sup> voor vee, sanitair en opslag
- G: Te slopen opstallen
- H: Vuilwater
- I: Camperplaatsen
- J: Verstevigde grasmatten
- K: Bestaande houtopstand
- L: Fietspad
- M: Ootmarsumseweg
- N: Gronden in agrarisch gebruik
- O: Wandelpad

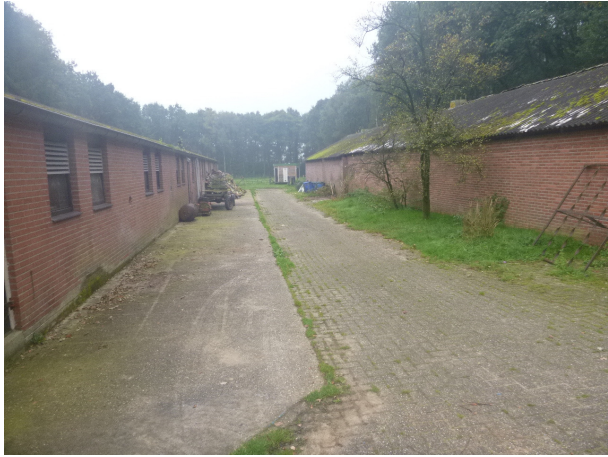
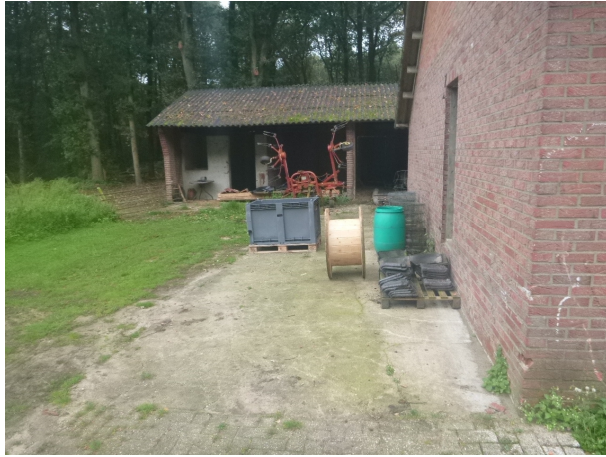
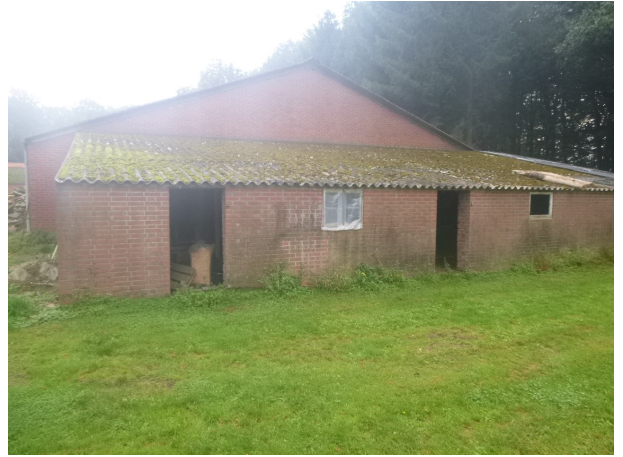
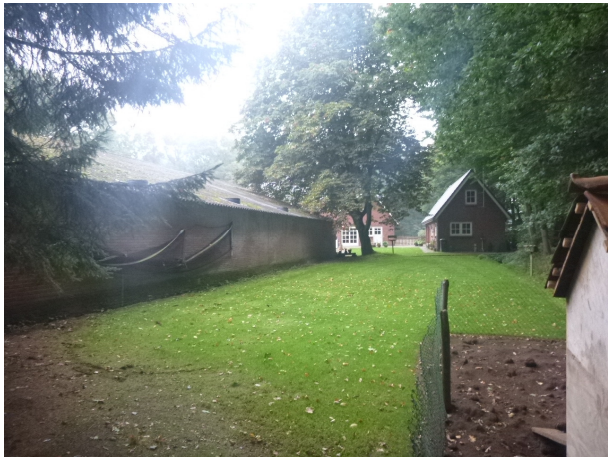
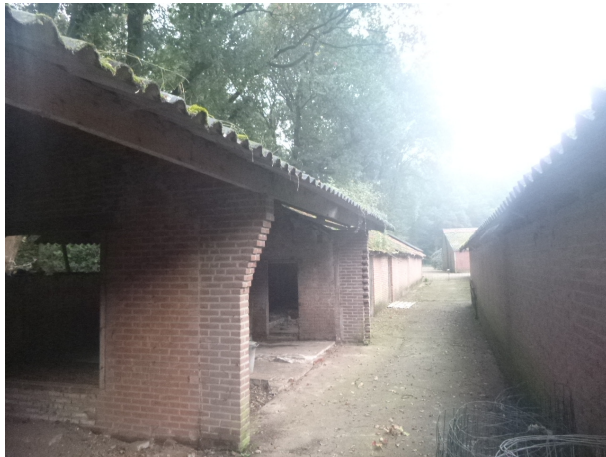
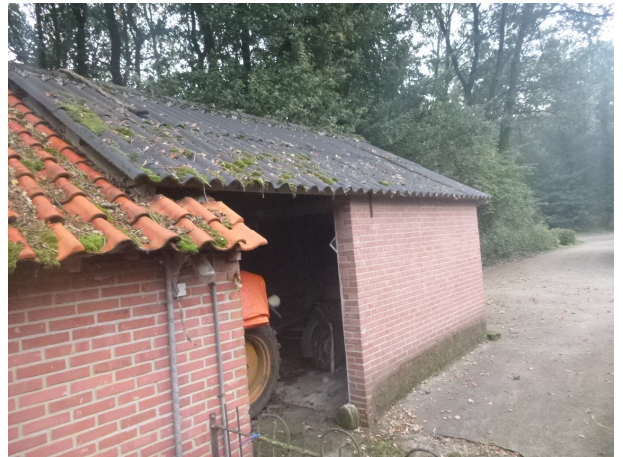
Bijlage IV  
Fotoreportage

Uit de Hinderwetvergunning, de eerder uitgevoerde asbestinventarisatie (Kruse Milieu BV, d.d. 11 september 2017 met projectcode 17050591) en het locatiebezoek is gebleken dat er op de onderzoekslocatie asbesthoudende daken aanwezig zijn. Er is sprake van een druppelzone wanneer hemelwater via asbesthoudende dakplaten afwatert op onverhard terrein. Op de locatie zijn 3 druppelzones aanwezig, namelijk:

- de oostzijde van de middelste schuur over een lengte van circa 40 meter;
- de oostzijde van de oostelijke schuur over een lengte van circa 43 meter;
- de zuidzijde van de oostelijke schuur (de aanbouw) over een lengte van circa 15 meter.

Tijdens het locatiebezoek zijn, op de golfplaten op de schuren na, visueel geen asbest-verdachte materialen waargenomen. Uit de asbestinventarisatie is gebleken dat het dakbeschot onder de dakpannen van de westelijke schuur asbesthoudend is. De golfplaten op de westelijke schuur zijn asbestvrij (NT-platen).

Geadviseerd wordt om de 3 druppelzones te onderzoeken op de aanwezigheid van asbest. Een voorstel voor bodemonderzoek staat weergegeven in hoofdstuk 9.
