**RAPPORT VERKENNEND EN NADER  
BODEMONDERZOEK  
conform NEN 5740 en NEN 5707  
Itterbeekweg 6 - Langeveen**

*Locatie:*  
Itterbeekweg 6  
7679 VC Langeveen

Projectcode: 18066122

Rapportagedatum: 7 november 2018

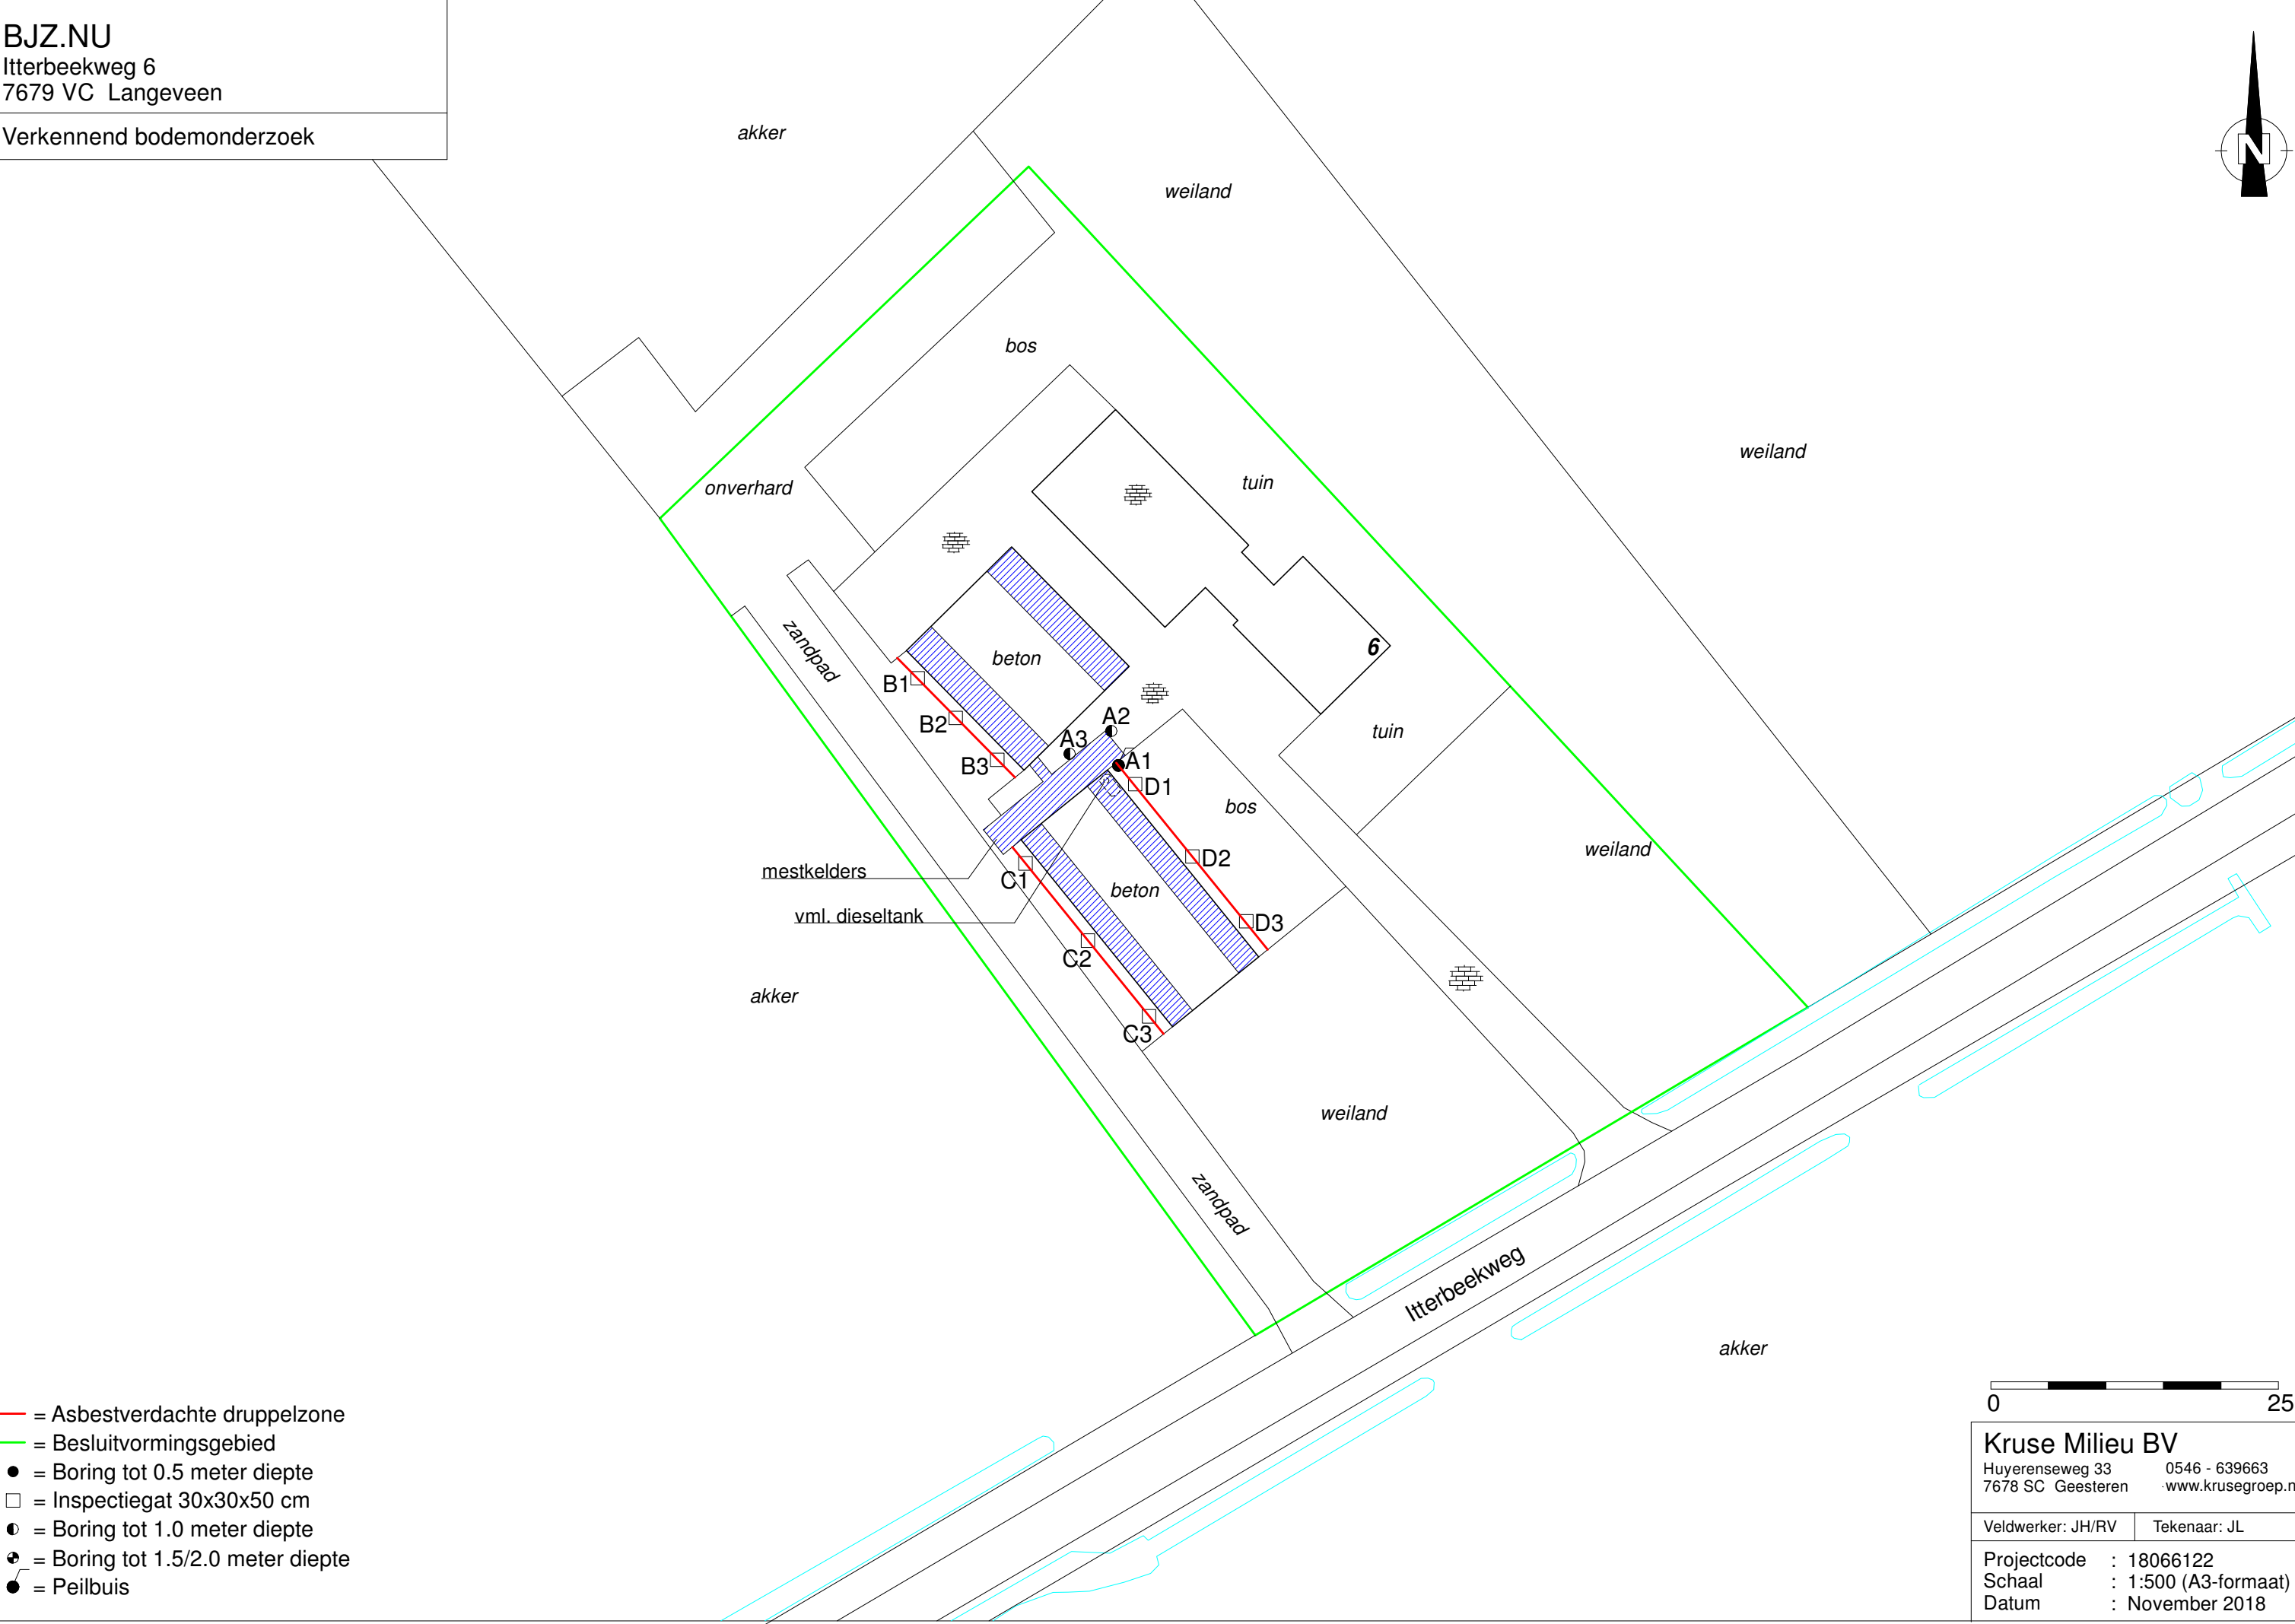
Nader asbestbodemonderzoek

In bijlage I is de regionale ligging van de locatie weergegeven en zijn de boorplannen van het verkennend en nader bodemonderzoek opgenomen.

Op 4 oktober 2018 zijn, rondom de voormalige tankplaats, 3 boringen verricht met behulp van een Edelmanboor tot 1.0 meter diepte. Eén boring is doorgezet tot 3.1 meter diepte en afgewerkt tot peilbuis. Tevens zijn, na het inspecteren van het maaiveld, per druppelzone 3 inspectiegaten gegraven (handmatig met een schop). De situering van de monsterpunten is weergegeven op de situatieschets van bijlage I.

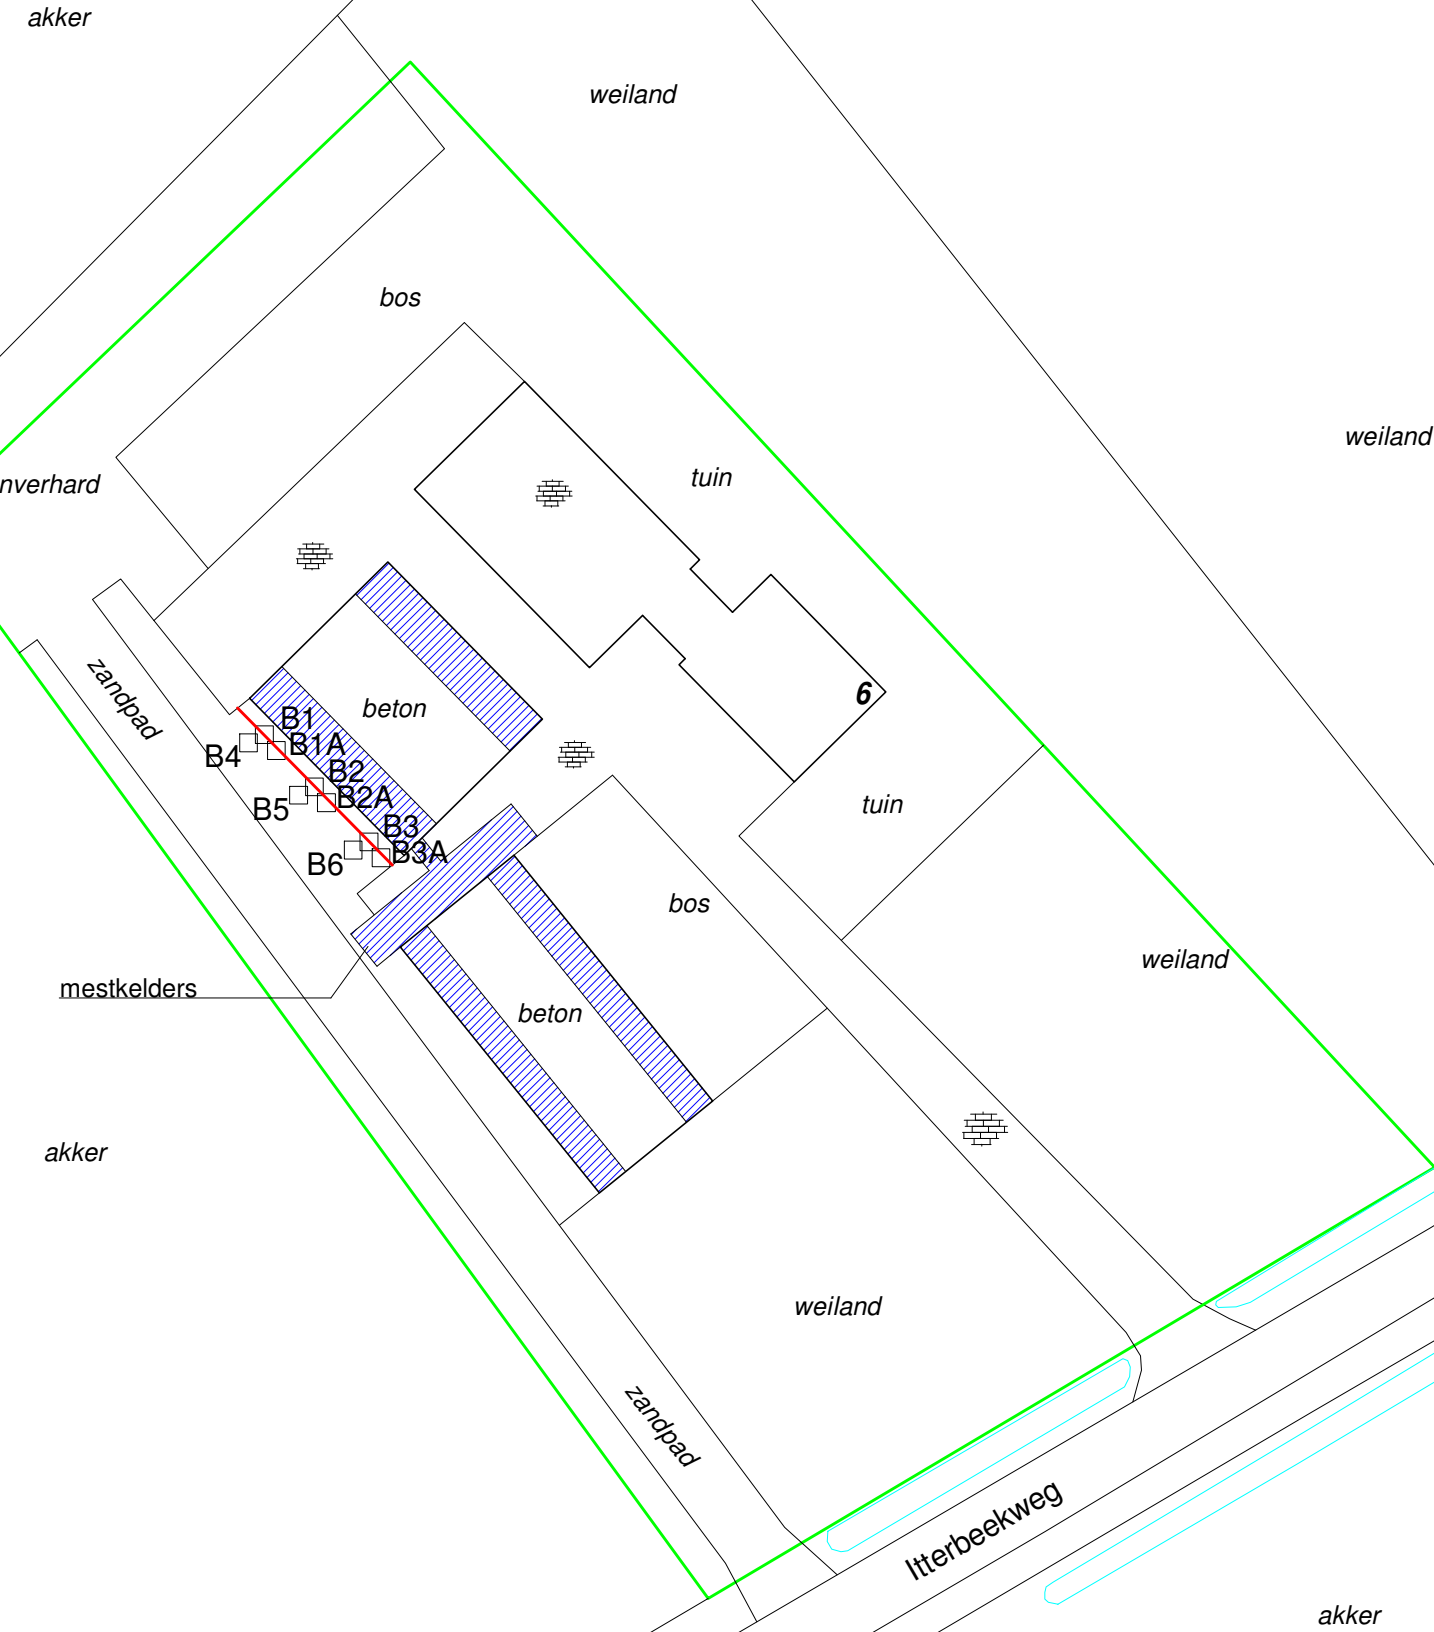
- = Asbestverdachte druppelzone
- = Besluitvormingsgebied
- = Boring tot 0.5 meter diepte
- = Inspectiegat 30x30x50 cm
- ⦿ = Boring tot 1.0 meter diepte
- ⦿ = Boring tot 1.5/2.0 meter diepte
- = Peilbuis
