**RAPPORT VOORONDERZOEK**  
**conform NEN 5725**  
**en**  
**VERKENNEND BODEMONDERZOEK**  
**conform NEN 5740**  
Oude Hoevenweg 140 - Geesteren

*Locatie:*  
Oude Hoevenweg 140  
7678 PB Geesteren

Projectcode: 22017725

Rapportagedatum: 6 mei 2022

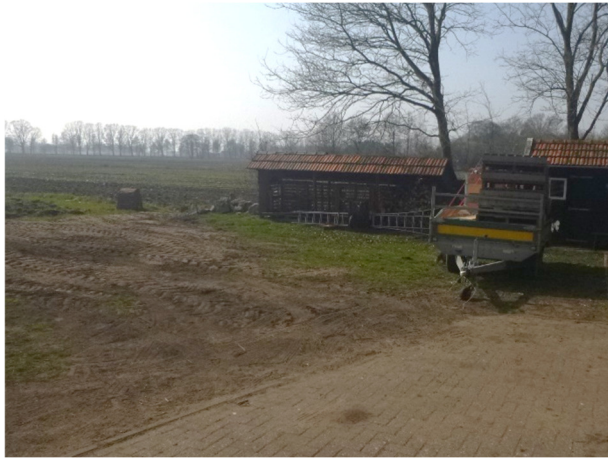
Te slopen overkapping met houtopslag

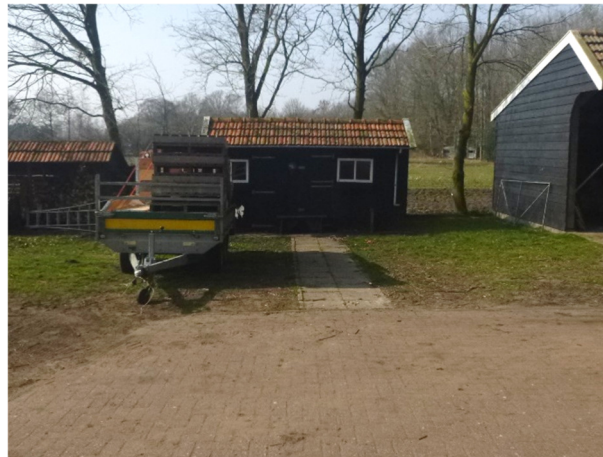
Te slopen fietsenberging

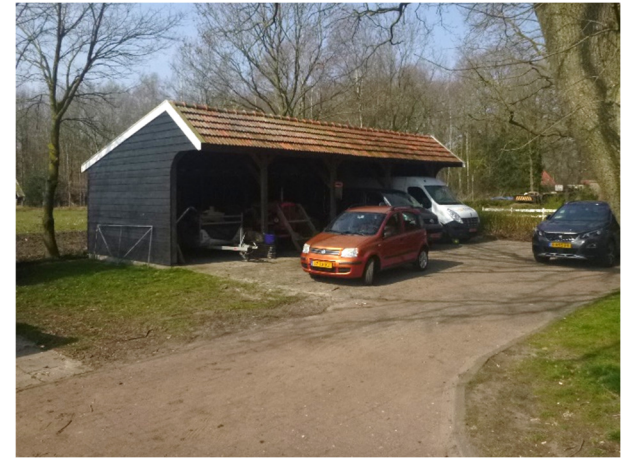
Binnen het besluitvormingsgebied bevinden zich een kapschuur, een fietsenberging en een overkapping voor brandhout. De daken van de gebouwen zijn voorzien van dakpannen. Uit een asbestinventarisatie (Kruse Milieu BV, d.d. 28 januari 2022 met projectnummer 22002191) blijkt dat er geen asbesthoudende bouwmaterialen zijn toegepast in de gebouwen.

Te slopen kapschuur

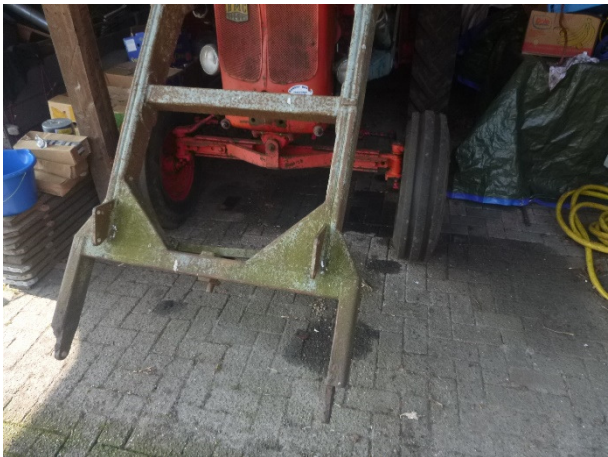
In de kapschuur wordt een tractor gestald en zijn op de klinkers olievlekken aanwezig. Deze zijn waarschijnlijk veroorzaakt door lekkage van de tractor. Door de lekkage van olie is mogelijk de bodem onder de klinkers verontreinigd geraakt. De bodem ter plekke van de olie lekkage wordt als verdacht beschouwd voor minerale olie.

In de kapschuur zijn ter plekke van de tractor olievlekken aanwezig op de klinkers. De olievlekken op de verharding worden als verdachte locatie beschouwd.

Olievlekken op klinkers bij tractor

De olievlekken op de klinkerverharding hebben geen aantoonbare (negatieve) invloed gehad op de bodemkwaliteit. Geadviseerd wordt om de olievlekken schoon te maken en te voorkomen dat er nieuwe vlekken ontstaan door lekkage van de tractor.

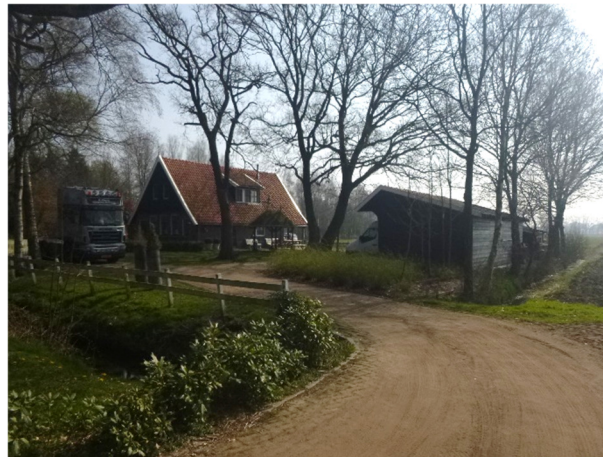
De huidige toegangsweg naar het erf is weergegeven op de luchtfoto van 2015. Hiervoor was de toegangsweg aan de oostzijde van het erf gelegen (naast Oude Hoevenweg 92). Sindsdien is de situatie niet meer weergegeven.

Toegangsweg noordzijde erf
