**RAPPORT VOORONDERZOEK**  
**conform NEN 5725**  
Zoekeweg 17 - Reutum

## Rapport Vooronderzoek conform NEN 5725 Zoekweg 17 - Reutum

Projectcode: 20079725

Rapportagedatum: 21 december 2020

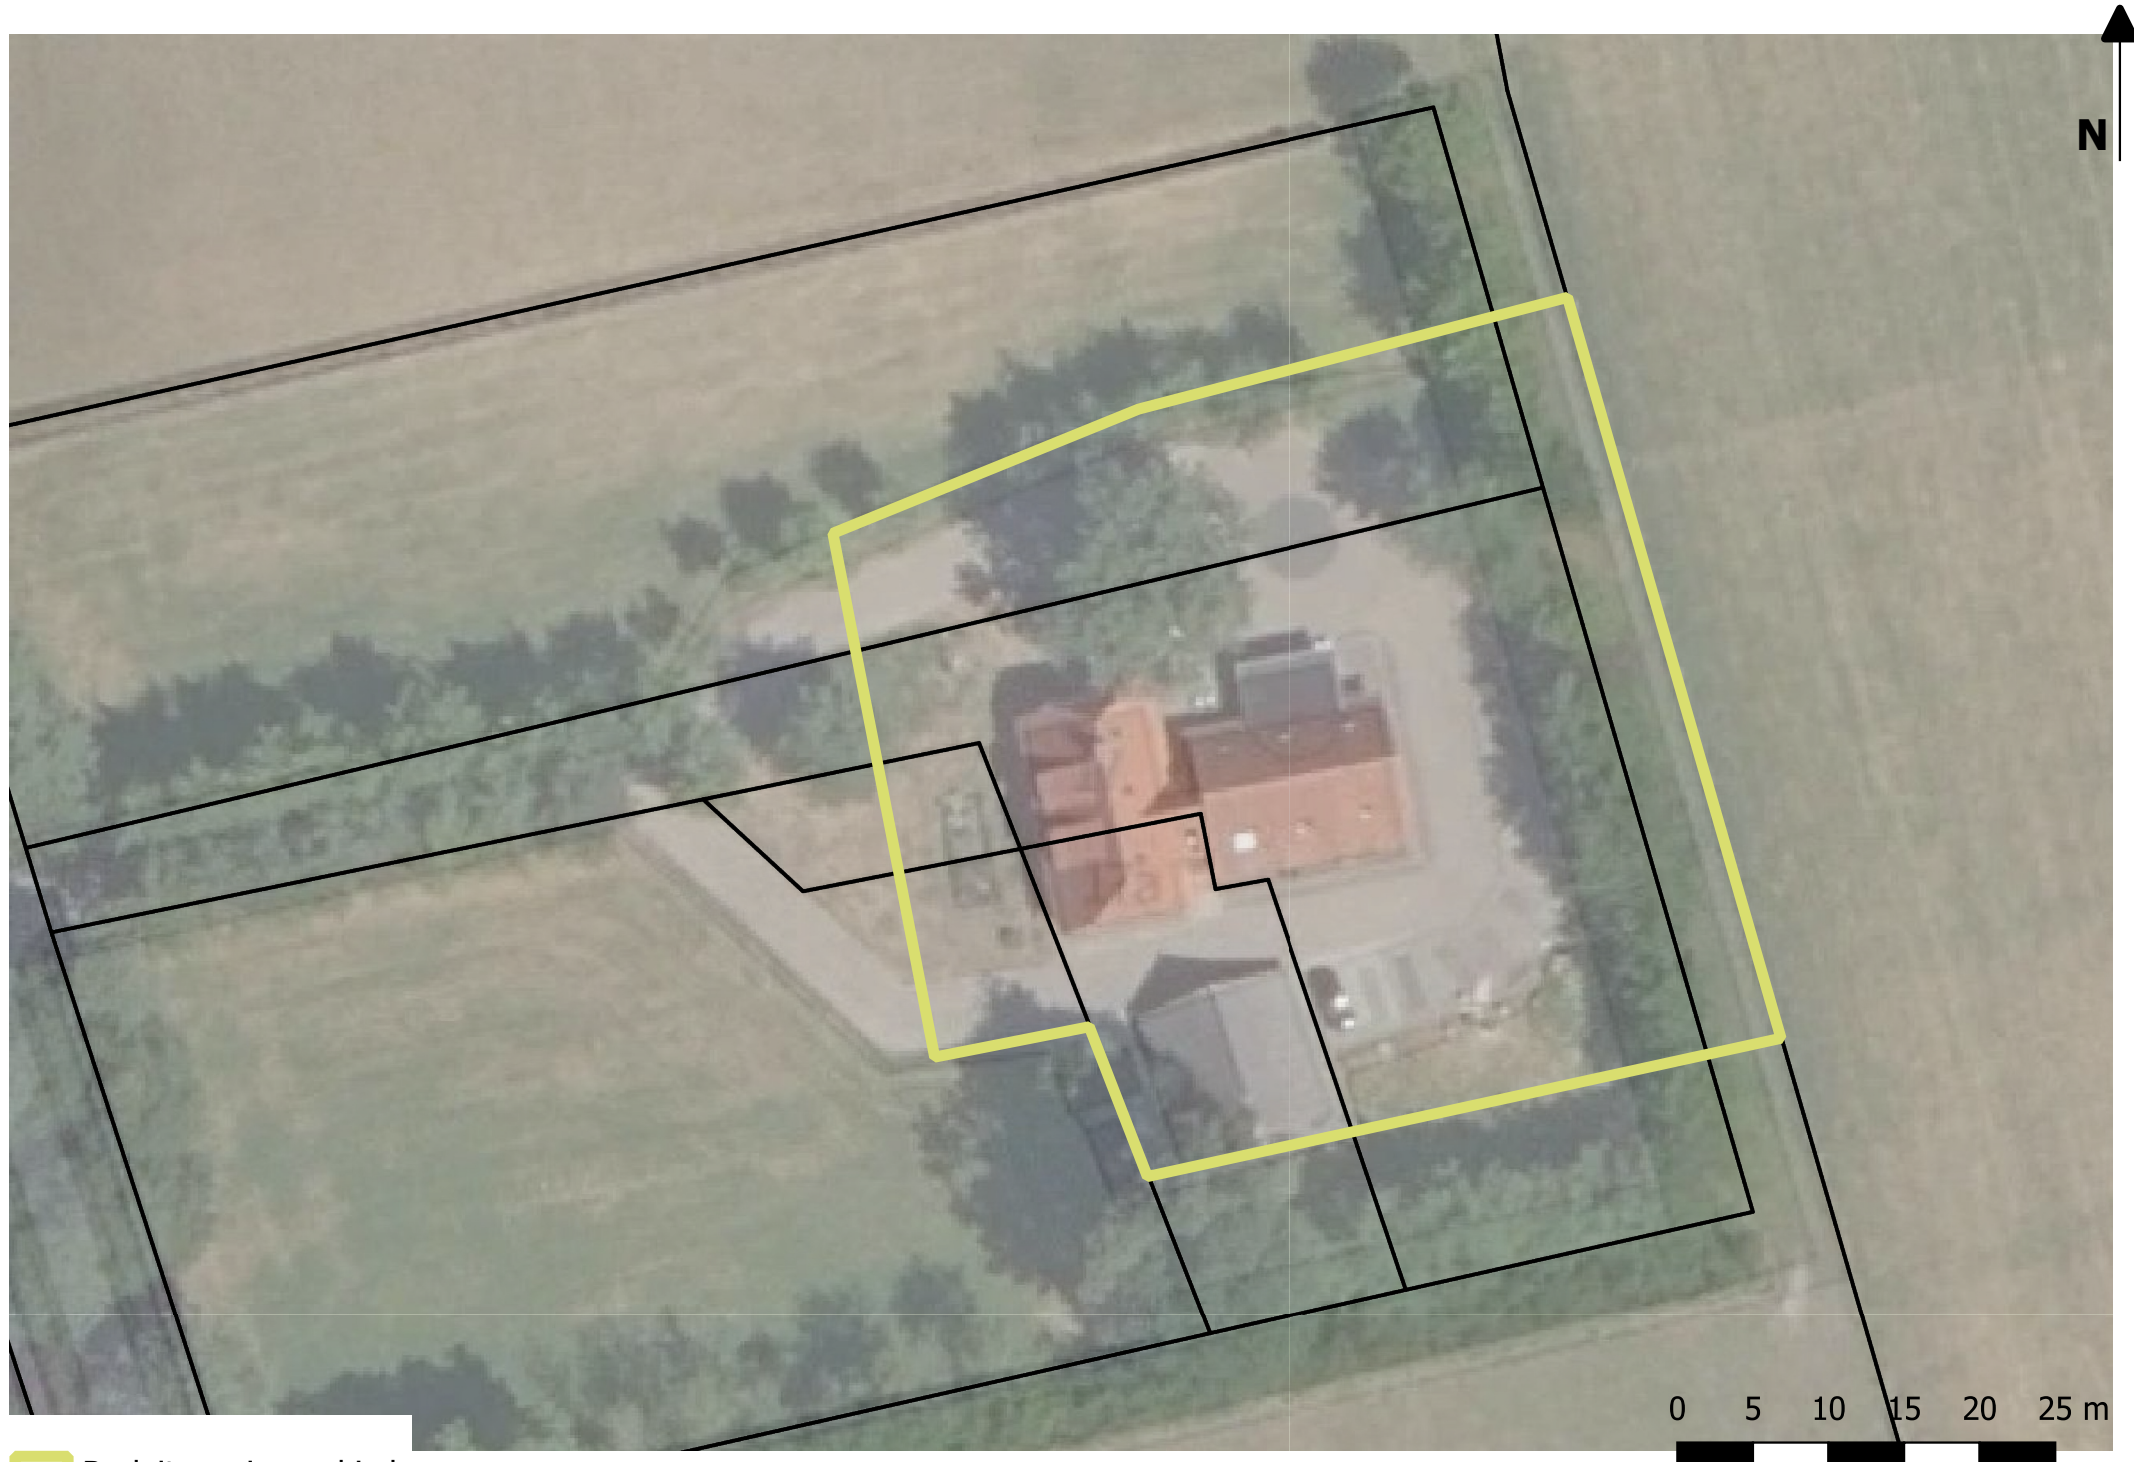
Bijlage I  
Luchtfoto met geografisch besluitvormingsgebied

Besluitvormingsgebied

In bijlage I is een luchtfoto opgenomen, waarop het geografisch besluitvormingsgebied is aangegeven.

In bijlage I is een luchtfoto van de huidige situatie opgenomen, waarop het besluitvormingsgebied is aangegeven. Van de terreininspectie is een fotoreportage weergegeven in bijlage IV.

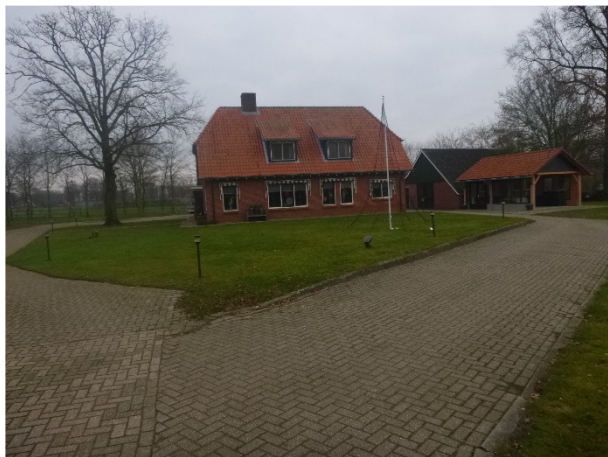
Locatie vanaf oprit

Op de locatie zijn 2 woningen aanwezig in de woonboerderij. Het erf rondom is grotendeels verhard met klinkers. De te slopen schuur aan de zuidzijde van de woonboerderij is in gebruik als timmerwerkplaats (hobbymatig) met opslag van kleine hoeveelheden verf en olie. In de schuur is een betonvloer aanwezig. Door de eigenaar is aangegeven dat er nooit calamiteiten hebben plaatsgevonden. Op de vloer van de schuur is visueel geen verontreiniging waargenomen. Ten zuiden van de te slopen schuur is een tuinhuis aanwezig.

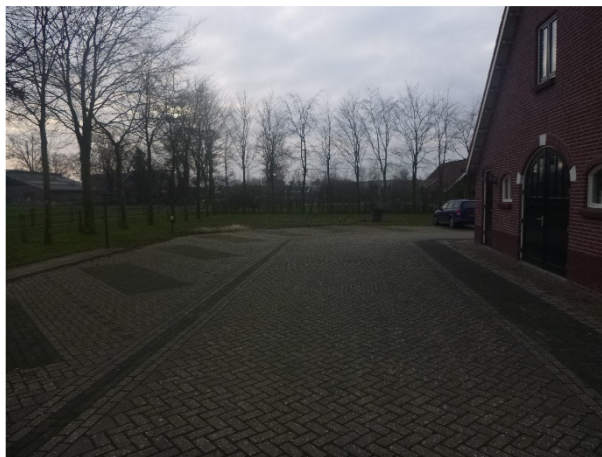
Erfverharding achterzijde erf

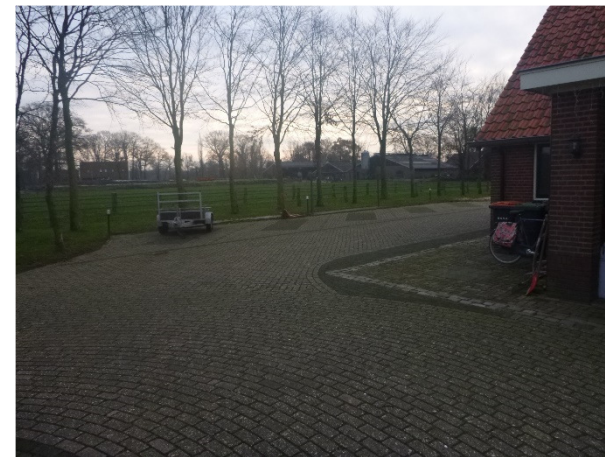
Oostzijde en locatie toekomstige schuur

De schuur ten zuiden van de woonboerderij zal gesloopt worden en aan de oostzijde van het erf zal een nieuwe schuur gebouwd worden. De nieuw te bouwen schuur zal gebruikt worden als timmerwerkplaats (hobbymatig) en voor opslag van materiaal. Het terrein ter plekke van de te slopen schuur zal ingericht worden als tuin.

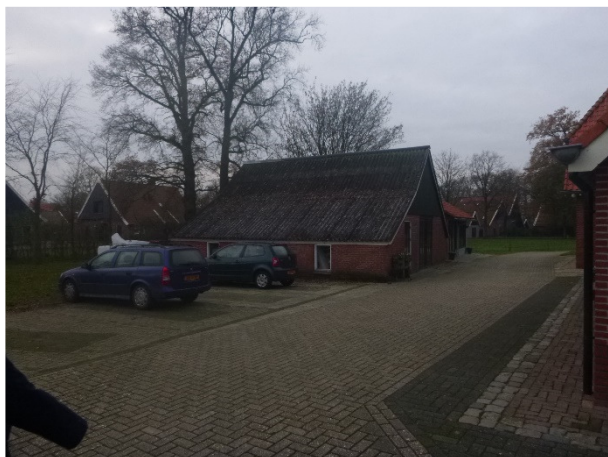
Te slopen schuur

Op het dak van de te slopen schuur bevinden zich asbestverdachte golfplaten. De golfplaten zijn niet beschadigd en op het maaiveld rondom de schuur zijn visueel geen asbestverdachte materialen aangetroffen. Het hemelwater van het asbestverdachte dak watert grotendeels af op verhard terrein. Aan de oostzijde watert een gedeelte van de schuur af op onverhard terrein. Hier is sprake van een asbestverdachte druppelzone met een lengte van circa 4 meter.

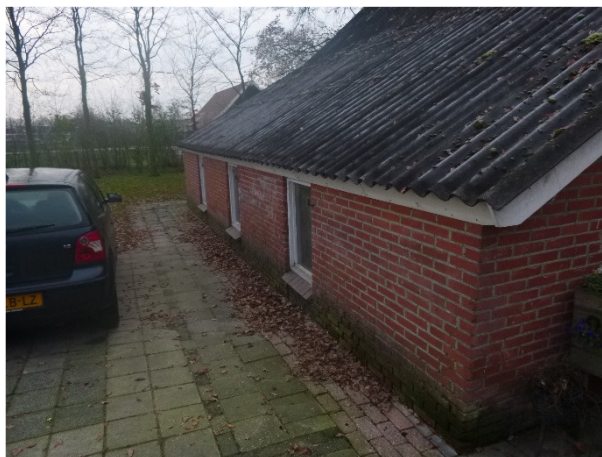
Oostzijde te slopen schuur

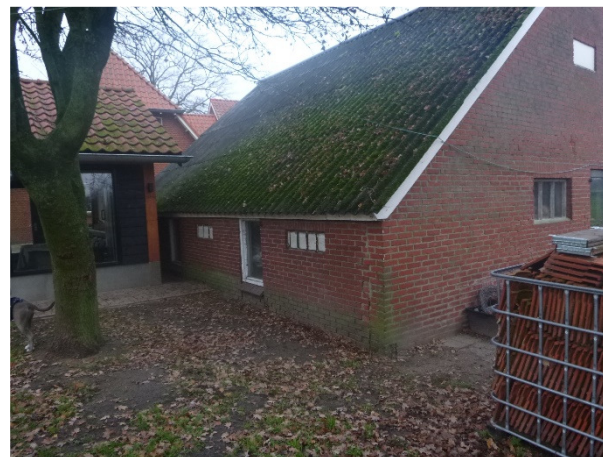
Op het dak van de te slopen schuur bevinden zich asbestverdachte golfplaten. De golfplaten zijn niet beschadigd en op het maaiveld rondom de schuur zijn visueel geen asbestverdachte materialen aangetroffen. Aan de oostzijde watert een gedeelte van de schuur af op onverhard terrein en is sprake van een asbestverdachte druppelzone met een lengte van circa 4 meter.

Druppelzone westzijde te slopen schuur

Om inzicht te krijgen in de kwaliteit van de bodem op de onderzoekslocatie, wordt geadviseerd een verkennend asbestbodemonderzoek uit te voeren.

Er worden ter plaatse van de druppelzone 2 inspectiegaten gegraven tot een diepte van 0.1 meter. De gaten worden doorgeboord tot een diepte van 0.5 meter. Het opgegraven en opgeboorde materiaal wordt gezeefd en visueel beoordeeld op de aanwezigheid van asbestverdachte materialen. Er wordt 1 mengmonster van de fijne fractie samengesteld en geanalyseerd op asbest.
