**Verkennd- en nader bodemonderzoek en  
verkennd asbestonderzoek**

Manderveenseweg 72  
te Manderveen

Definitief

31 juli 2019

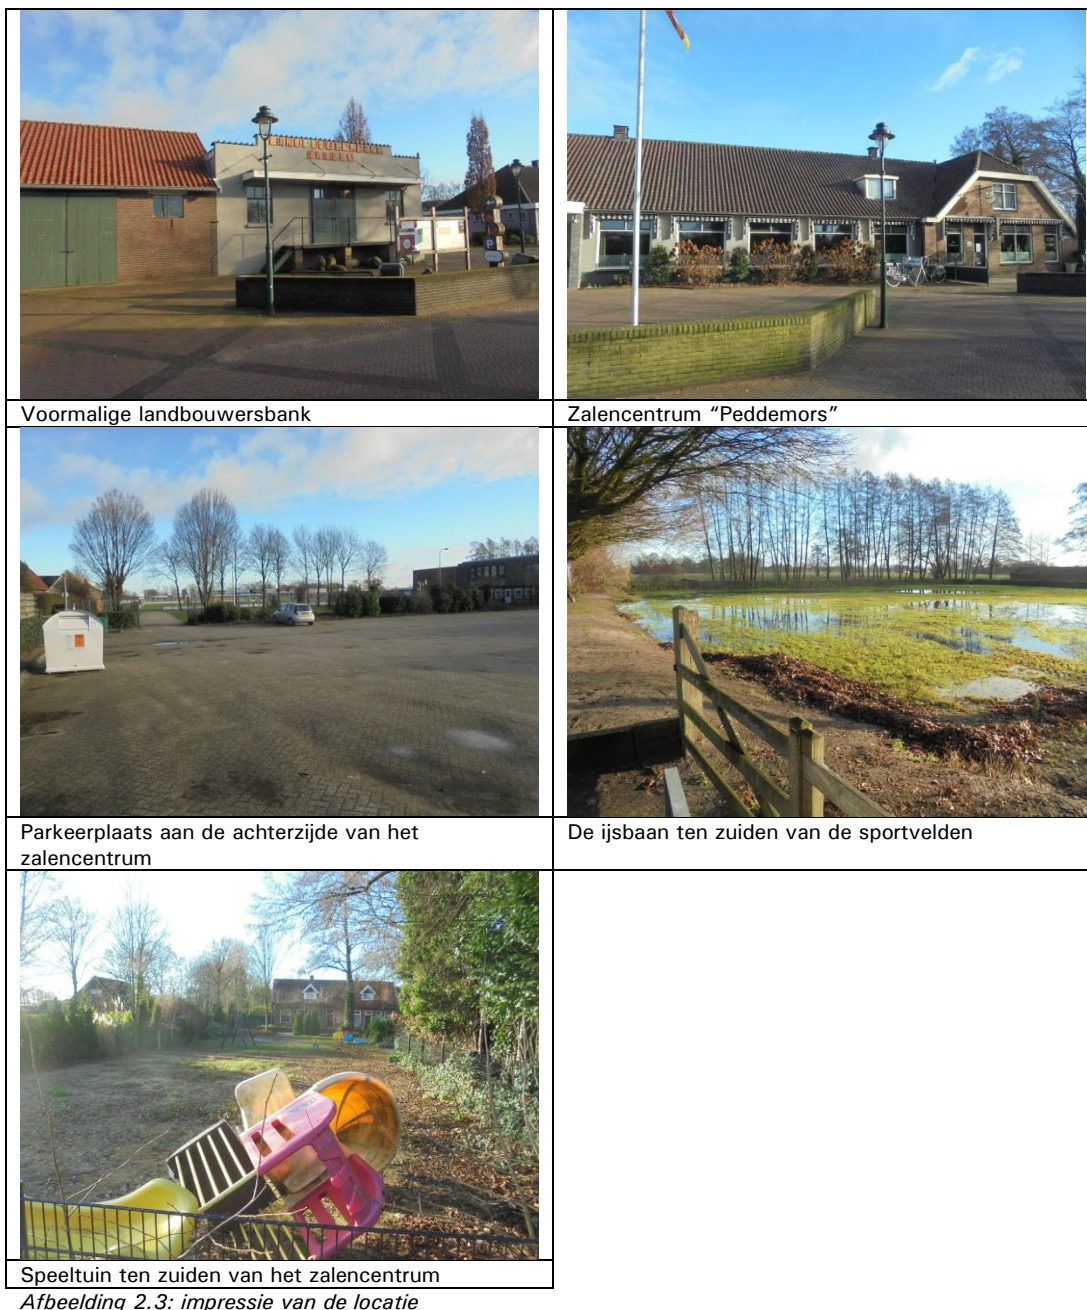
Afbeelding 2.3: impressie van de locatie

De ruimte rondom de gebouwen is vrijwel allemaal verhard met klinkers. Aan de achterzijde is een grote parkeerplaats aanwezig met de sportvelden van de plaatselijke voetbalvereniging. Op de parkeerplaats is tevens een olie-vet afscheider aanwezig en een ondergrondse container voor de opslag van afval.

Tijdens het locatiebezoek is gebleken dat er geen bijzonderheden en/of (aanwijzingen van voormalige) activiteiten waargenomen op basis waarvan de milieuhygiënische kwaliteit van de bodem kan zijn beïnvloed.

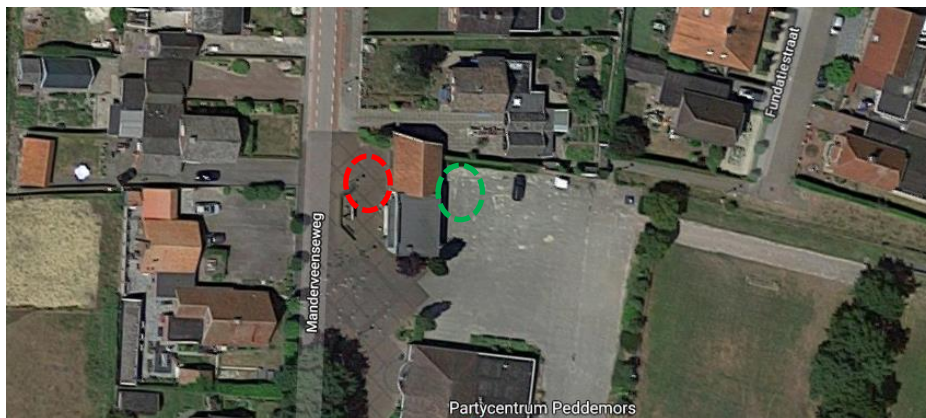
Foto geeft locatie van verontreinigingen (rode cirkel/ groene cirkel) weer.
