## Verkennd Bodemonderzoek

Project: 2022-177

Locatie: Fundatiestraat 1 te Manderveen

Datum: 7 juli 2022

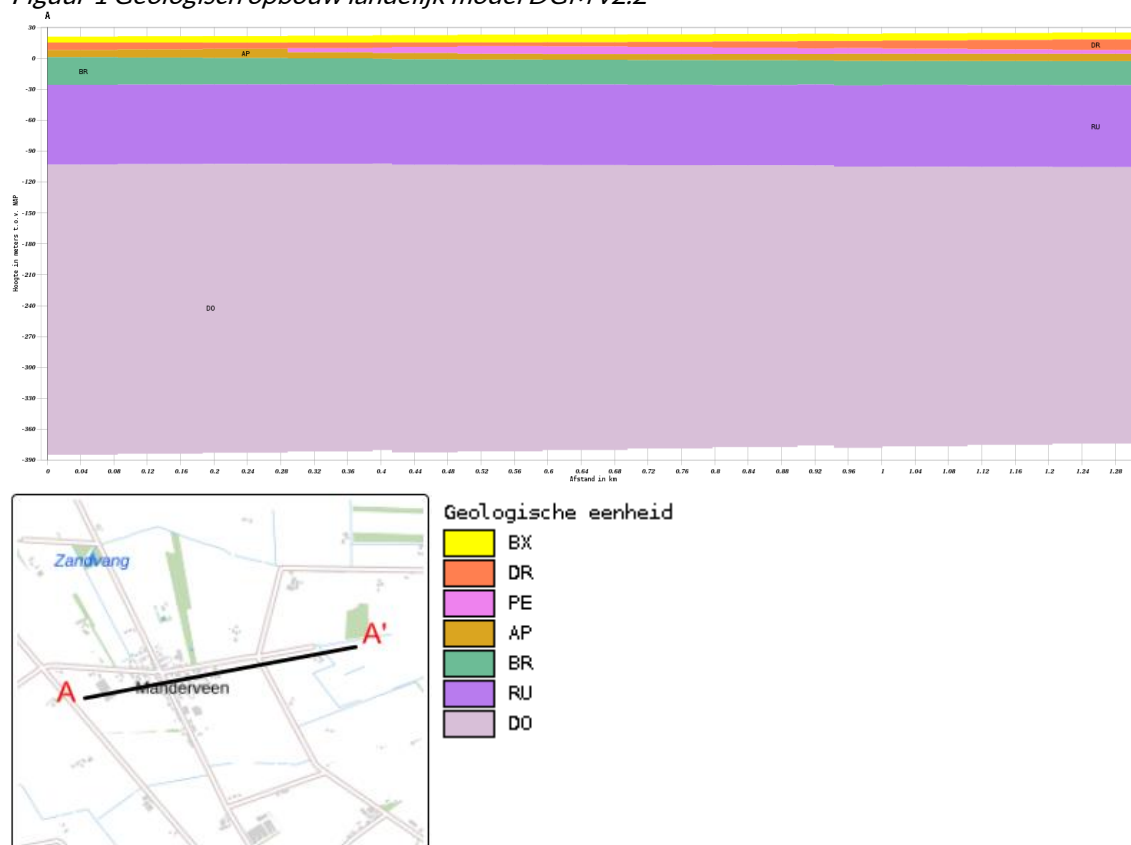
*Figuur 1 Geologisch opbouw landelijk model DGM v2.2*

De regionale geohydrologische bodemopbouw is weergegeven in onderstaande figuur.

De boorlocatie bevindt zich circa 23 meter boven NAP.

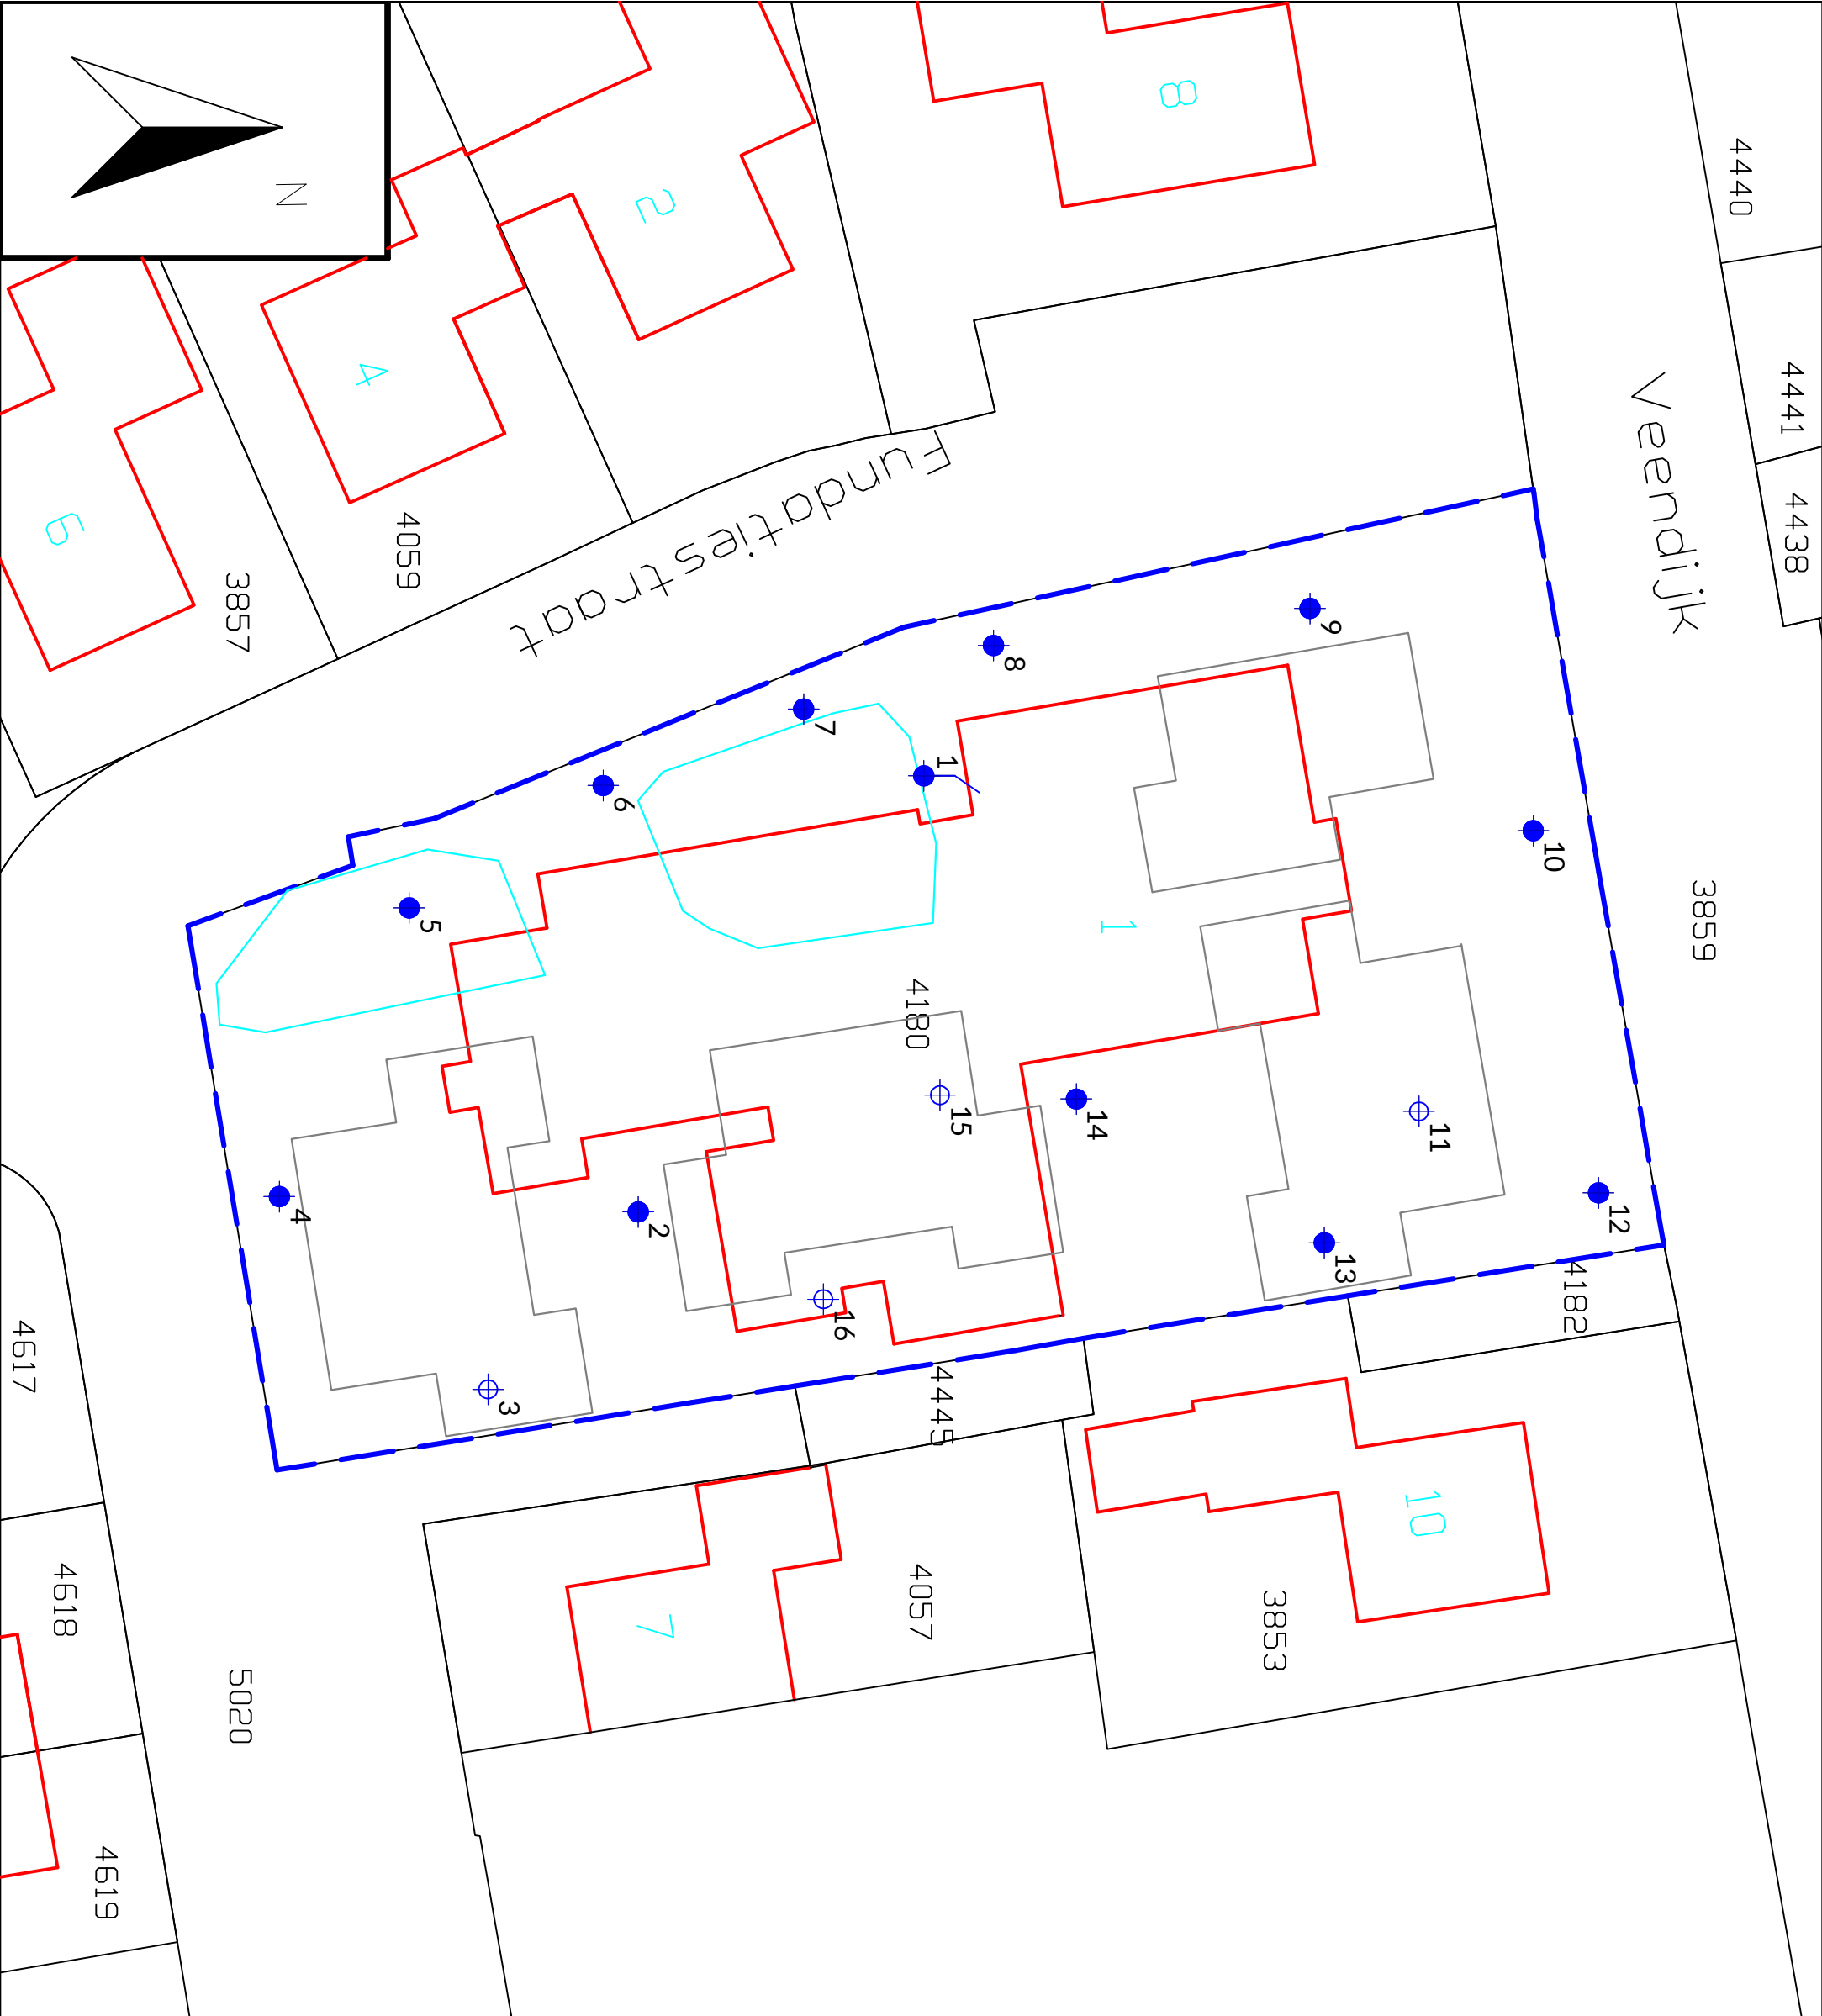
Overzichtstekening boorpunten

De veldwerkzaamheden zijn uitgevoerd op 22 juni 2022 (plaatsing peilbuis en monsternamen grond), 1 juli 2022 (monsternamen grondwater). De positie van de boorlocaties zijn weergegeven in bijlage III.

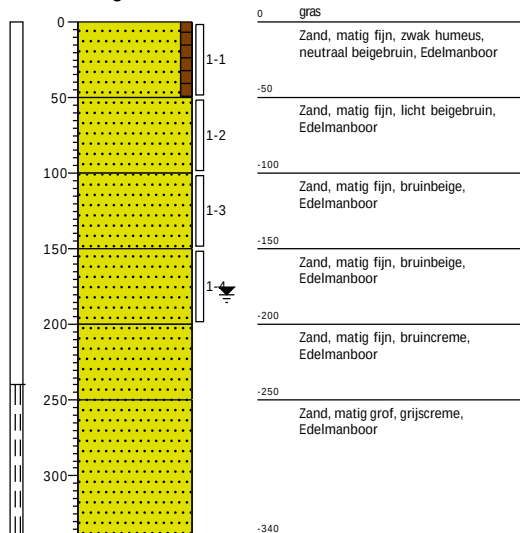
### Boring: 1

De bovengrond bestaat uit matig fijn zand, plaatselijk zwak humeus. De ondergrond bestaat eveneens uit matig fijn zand. De diepere ondergrond bestaat uit matig grof zand.

X: 249665.98  
Y: 496214.23  
Datum: 22-6-2022  
GWS: 180

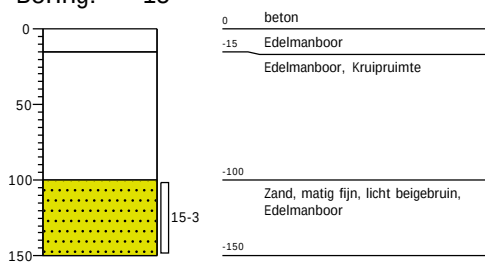
### Boring: 15

| Boring | Diepte boring (m -mv) | Traject (m -mv) | Grondsoort | Waargenomen bijzonderheden |
|---|---|---|---|---|
| 15 | 1,50 | 0,15 - 1,00 | | Kruipruimte |

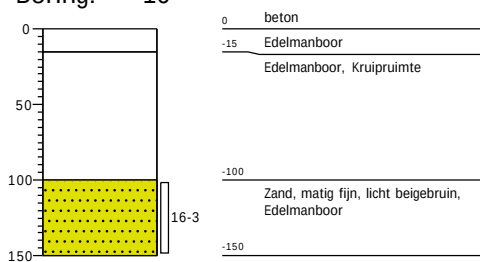
### Boring: 16

| Boring | Diepte boring (m -mv) | Traject (m -mv) | Grondsoort | Waargenomen bijzonderheden |
|---|---|---|---|---|
| 16 | 1,50 | 0,15 - 1,00 | | Kruipruimte |
