## Advies voor Kupersweg 14 Tubbergen nav schetsplan

Datum : 05 december 2024  
Kader : advies voor transformatieplan Karakteristieke boerderij  
Fase : initiatief

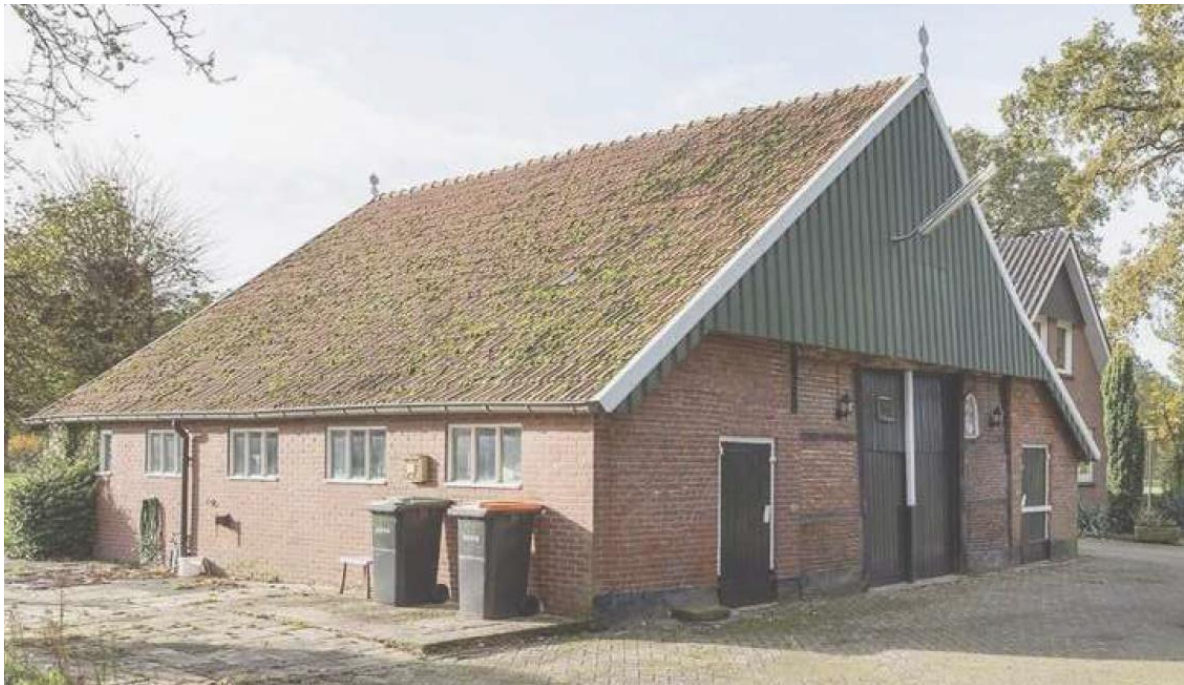
*Impressie van de huidige staat van de achtergevel*

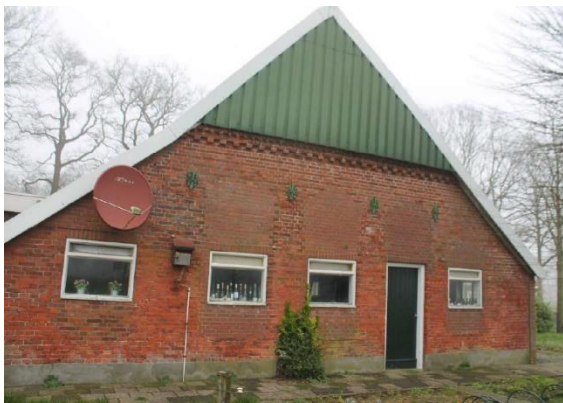
*Voorgevel van de boerderij*

- Het is belangrijk om op detailniveau nog een slag te maken. Het terug brengen van een roedenverdeling in de vensters van de voorgevel zou een hele fraaie aanvulling zijn. Dit mogen plakroeden zijn in dit geval. Hierbij is het van belang om goed te kijken naar de verdeling en de verhouding.

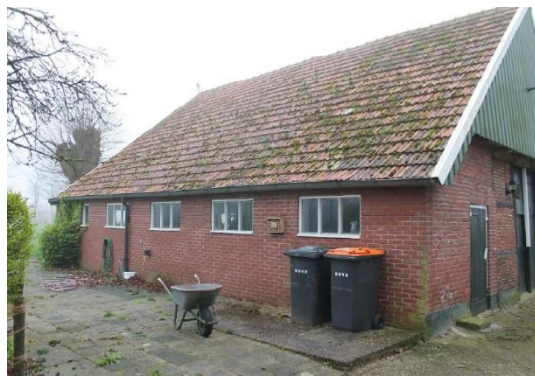
*De rechterzijgevel met de nieuw muur en openingen*

- De nieuwe elementen in en aan het boerderijtje zijn voorstelbaar. De pui in de rechterzijgevel en de dakramen zijn bewust gekozen.
- Door het nieuwe volume los te houden van de boerderij middels een sluis, wordt het hoofdvolume benadrukt en kan de schuur ondergeschikt blijven. Dit wordt mede bewerkstelligd door het materiaalgebruik, de kleuren en de proporties van de nieuwbouw. Doordat het grond oppervlak 4,5m. bij 6,8m. is en de nokhoogte op ongeveer 3,5m. zit, blijft de nieuwe kapschuur ondergeschikt aan de boerderij. Een groter nieuwbouw volume zou deze balans verstoren en om die reden niet wenselijk.
