**VOORONDERZOEK CONFORM NEN5725**  
**en**  
**VERKENNEND ASBESTBODEMONDERZOEK**  
**CONFORM NEN5707**  
Broekdijk 61 - Mander

*Locatie:*  
Broekdijk 61  
7663 TH Mander

Januari 2025

Projectcode: 24068018

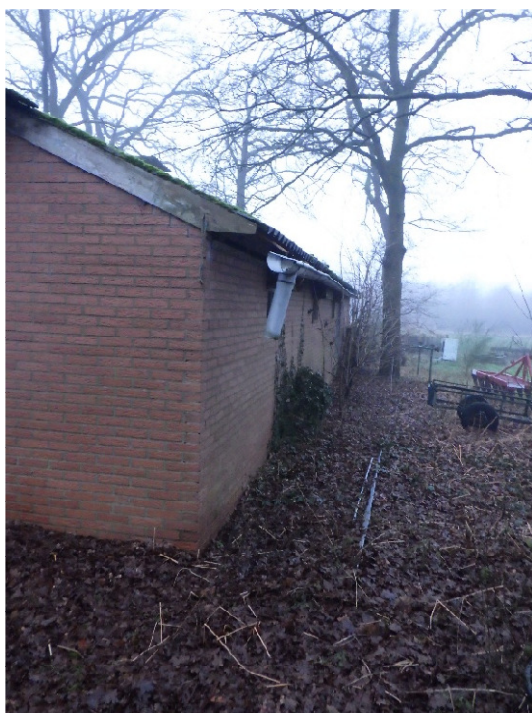
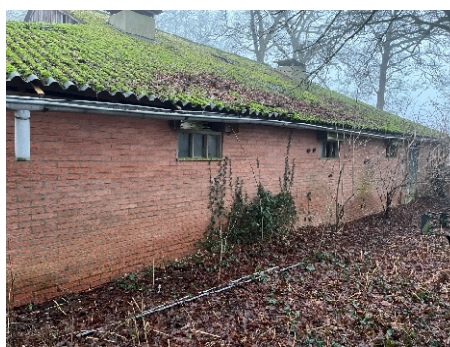
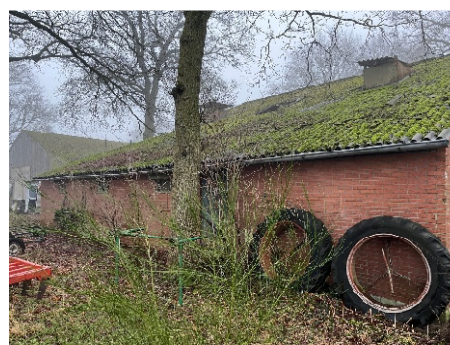
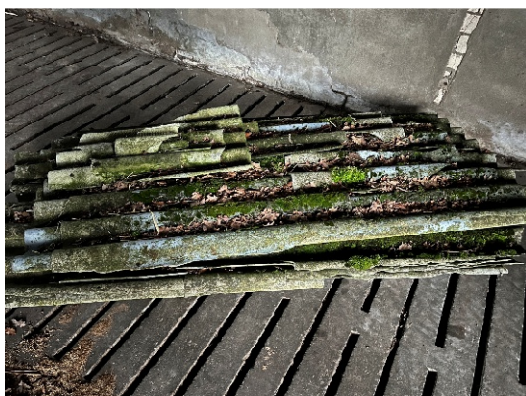
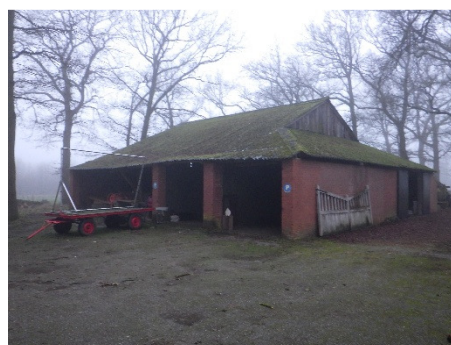
Vooronderzoek NEN5725  
Broekdijk 61 Mander  
Projectcode 24068018, d.d. januari 2025  
Noordwestelijk gelegen schuur

Op de locatie bevinden zich 2 te slopen schuren met asbesthoudende golfplaten. Ter plekke van de noordwestelijk gelegen schuur (kapschuur) is sprake van een druppelzone omdat hemelwater via de asbesthoudende golfplaten afwatert op onverhard terrein. De druppelzone wordt als asbestverdacht beschouwd. Rondom de noordoostelijk gelegen schuur is de bodem verhard (beton) en is er geen sprake van een druppelzone.

- de locatie heeft al jaren een agrarische bestemming;
- de te slopen kapschuur aan de noordwestzijde van het perceel dateert oorspronkelijk van circa 1978 (bron: BAG-viewer) en is in gebruik geweest als mestkalverstal. Op de schuur liggen asbesthoudende golfplaten. Hemelwater watert aan de noordzijde via het asbesthoudende dak af op onverharde bodem, waardoor er sprake is van een asbestverdachte druppelzone;

Geadviseerd wordt de druppelzone te saneren. Op basis van de beschikbare gegevens wordt de omvang van de asbestverontreiniging geschat op circa 6 m<sup>3</sup> (circa 20 meter lang x 1.0 meter breed en 0.3 meter diep).

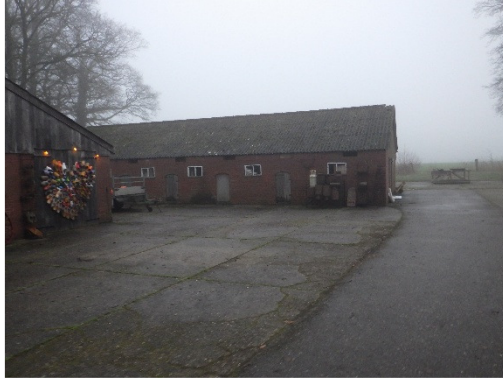
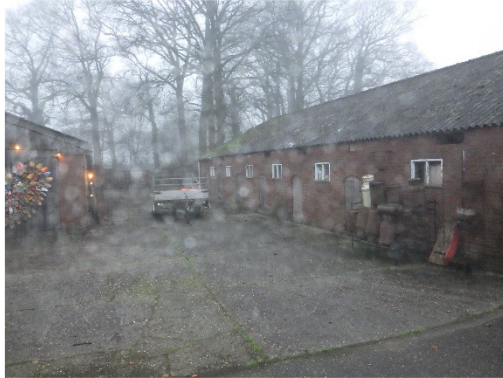
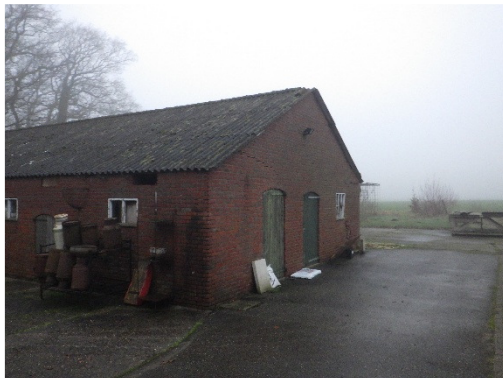
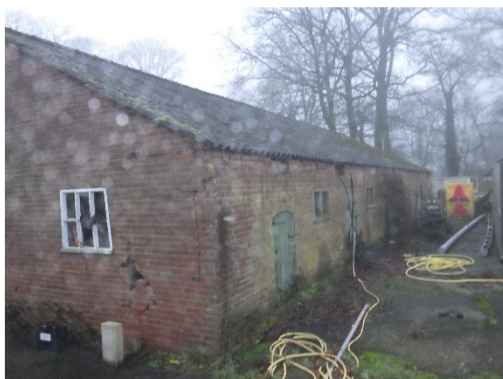
Noordoostelijk gelegen schuur

- de te slopen voormalige veeschuur aan de noordoostzijde van het perceel dateert oorspronkelijk van 1967 (bron: BAG-viewer). Op de schuur liggen asbesthoudende golfplaten. De bodem rondom de schuur is verhard met beton waardoor er geen sprake is van asbestverdachte druppelzones;
