VERKENNEND BODEMONDERZOEK

KLOOSTERHOF (ONG. NAAST NR. 24)

TE VASSE

| <b>Rapportnummer</b> | 3223.001 |

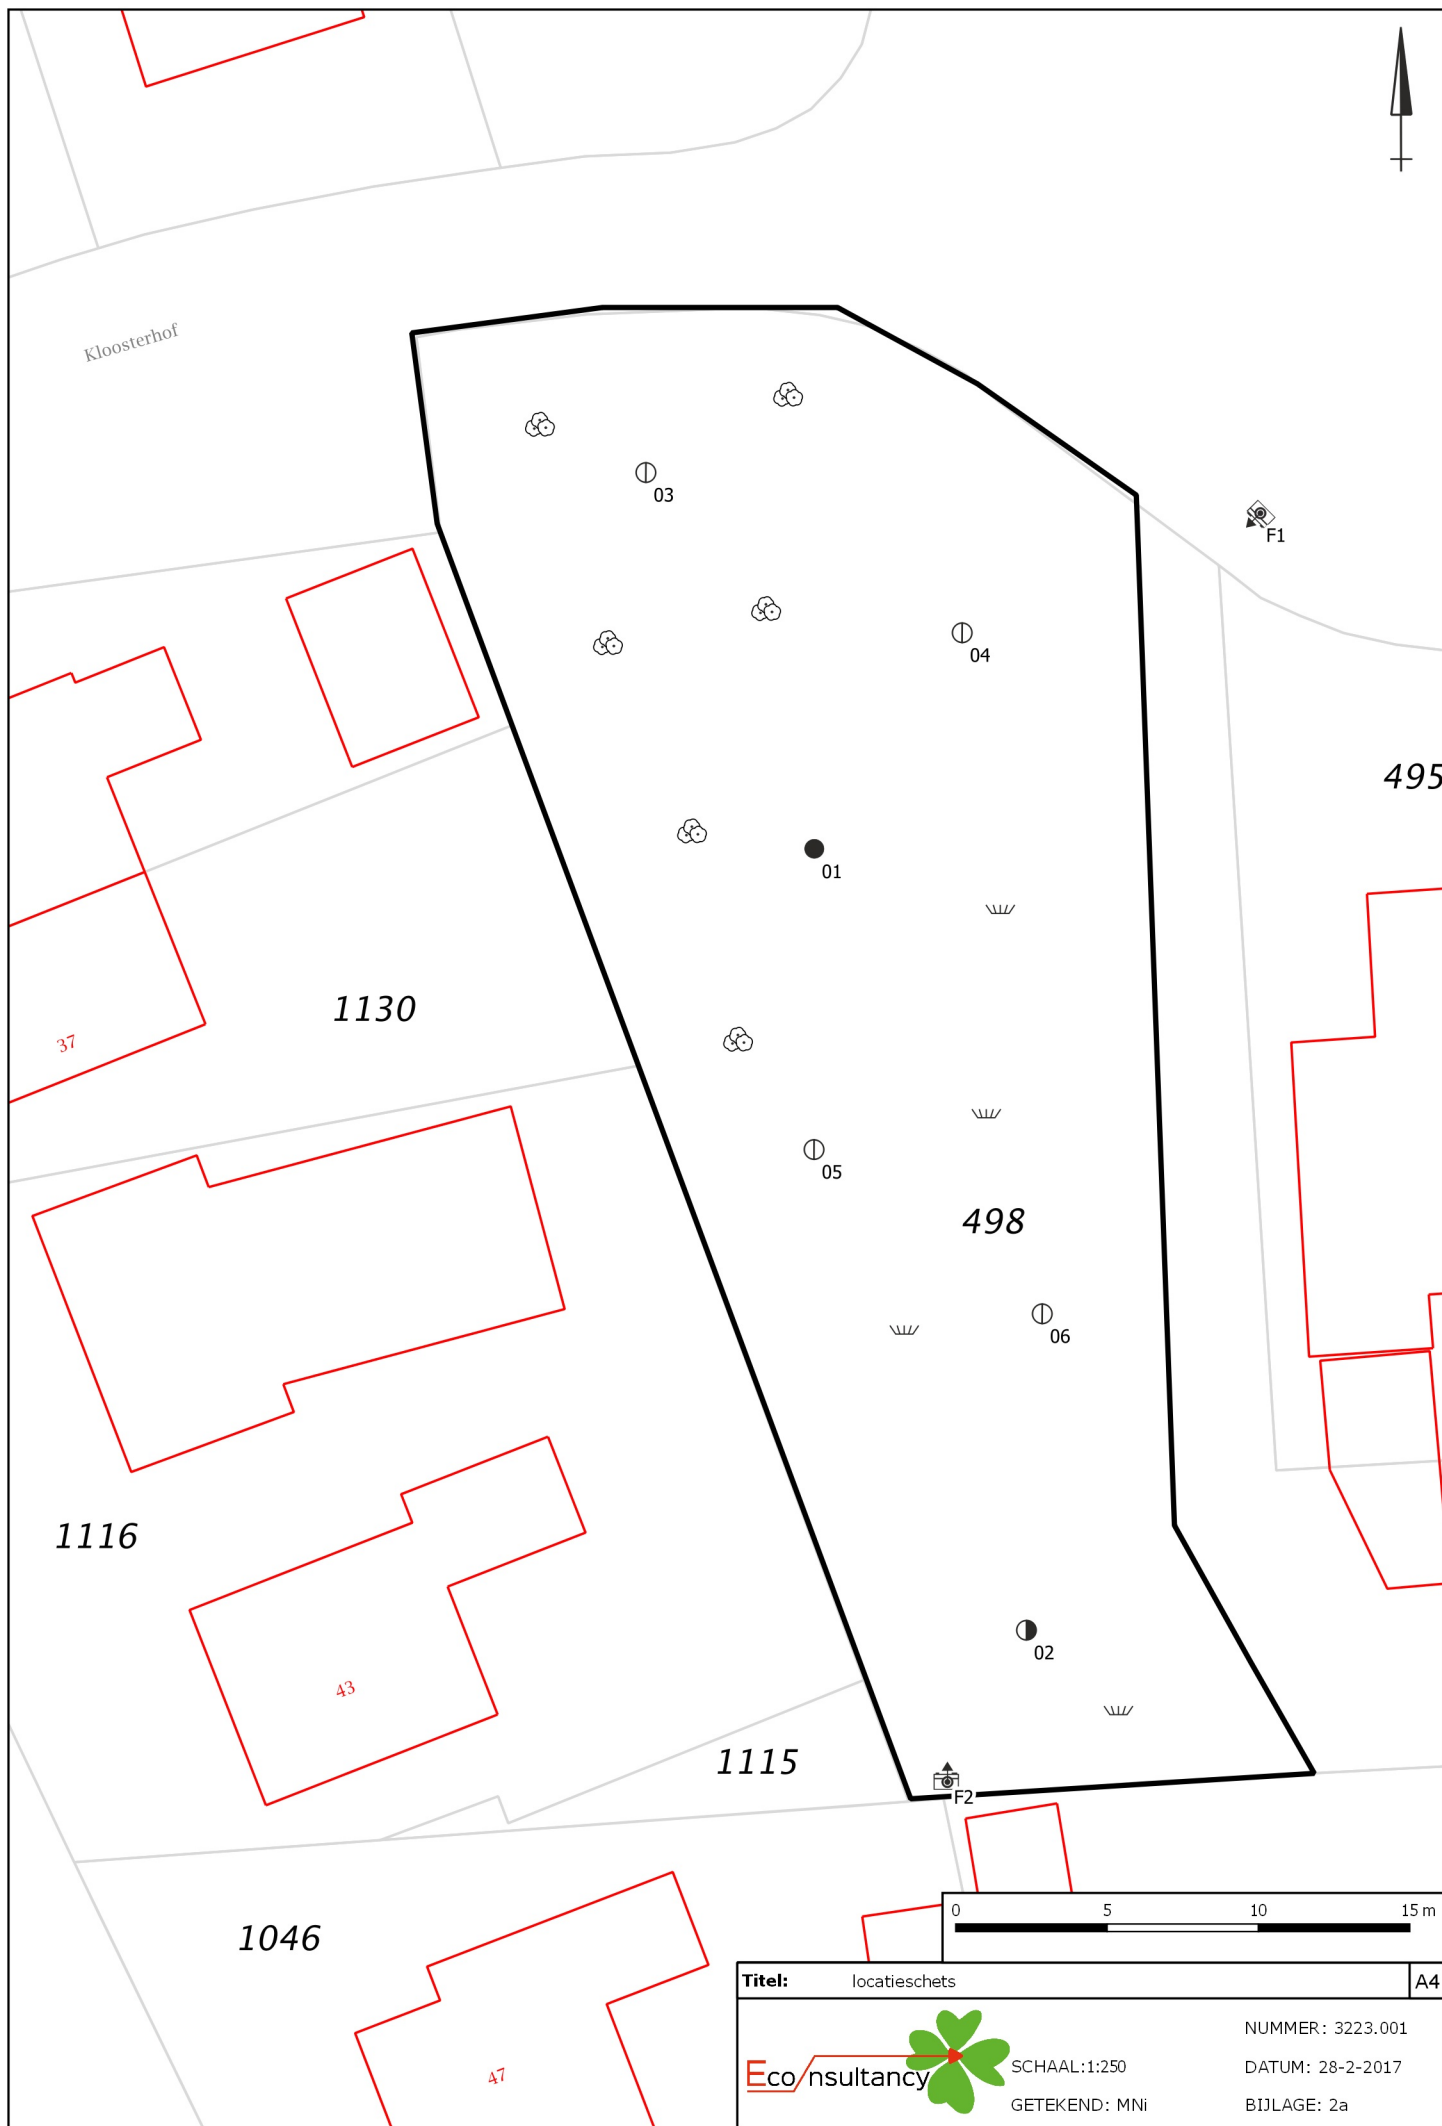
In bijlage 2a is de huidige situatie op een locatieschets weergegeven. Bijlage 2b bevat enkele foto's van de onderzoekslocatie.

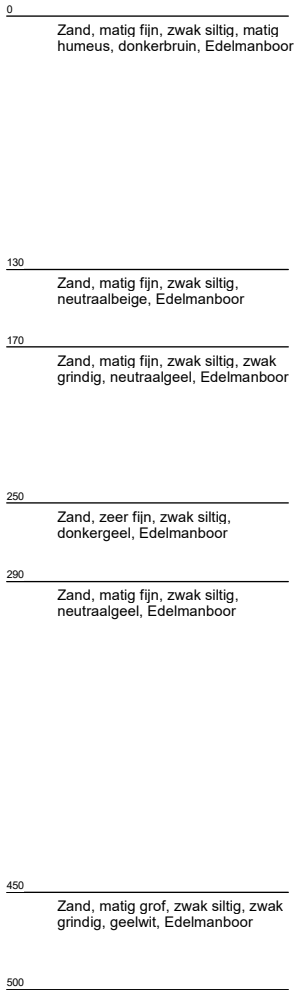
Boring: 01

De bovengrond bestaat uit matig humeus, zwak siltig, matig fijn zand. De ondergrond bestaat tot 1,4 m -mv eveneens uit matig humeus, zwak siltig, matig fijn zand. Vanaf 1,4 m -mv tot 4,5 m -mv bestaat de ondergrond uit zwak siltig, matig fijn zand. Vanaf 1,4 m -mv is de ondergrond plaatselijk sterk oerhoudend. Vanaf 4,5 m -mv bestaat de ondergrond uit zwak siltig, matig grof zand.

In het opgeboorde materiaal zijn zintuiglijk geen verontreinigingen waargenomen. Tijdens de veldwerkzaamheden zijn op het maaiveld van de onderzoekslocatie, alsmede in de bodem, geen asbestverdachte materialen aangetroffen. Hierbij wordt opgemerkt dat gelet op de doelstelling van het onderzoek de veldwerkzaamheden niet conform de NEN 5707 ("Bodem - Inspectie, monsterneming en analyse van asbest in bodem en partijen grond") zijn uitgevoerd. De uitkomst van het onderzoek is met betrekking tot de parameter asbest derhalve indicatief.
