**RAPPORT VERKENNEND BODEMONDERZOEK**  
**conform NEN 5740**  
**Denekamperweg 210 - Vasse**

# Rapport Verkennend Bodemonderzoek conform NEN 5740 Denekamperweg 210 - Vasse

Projectcode: 18016010

Rapportagedatum: 19 maart 2018

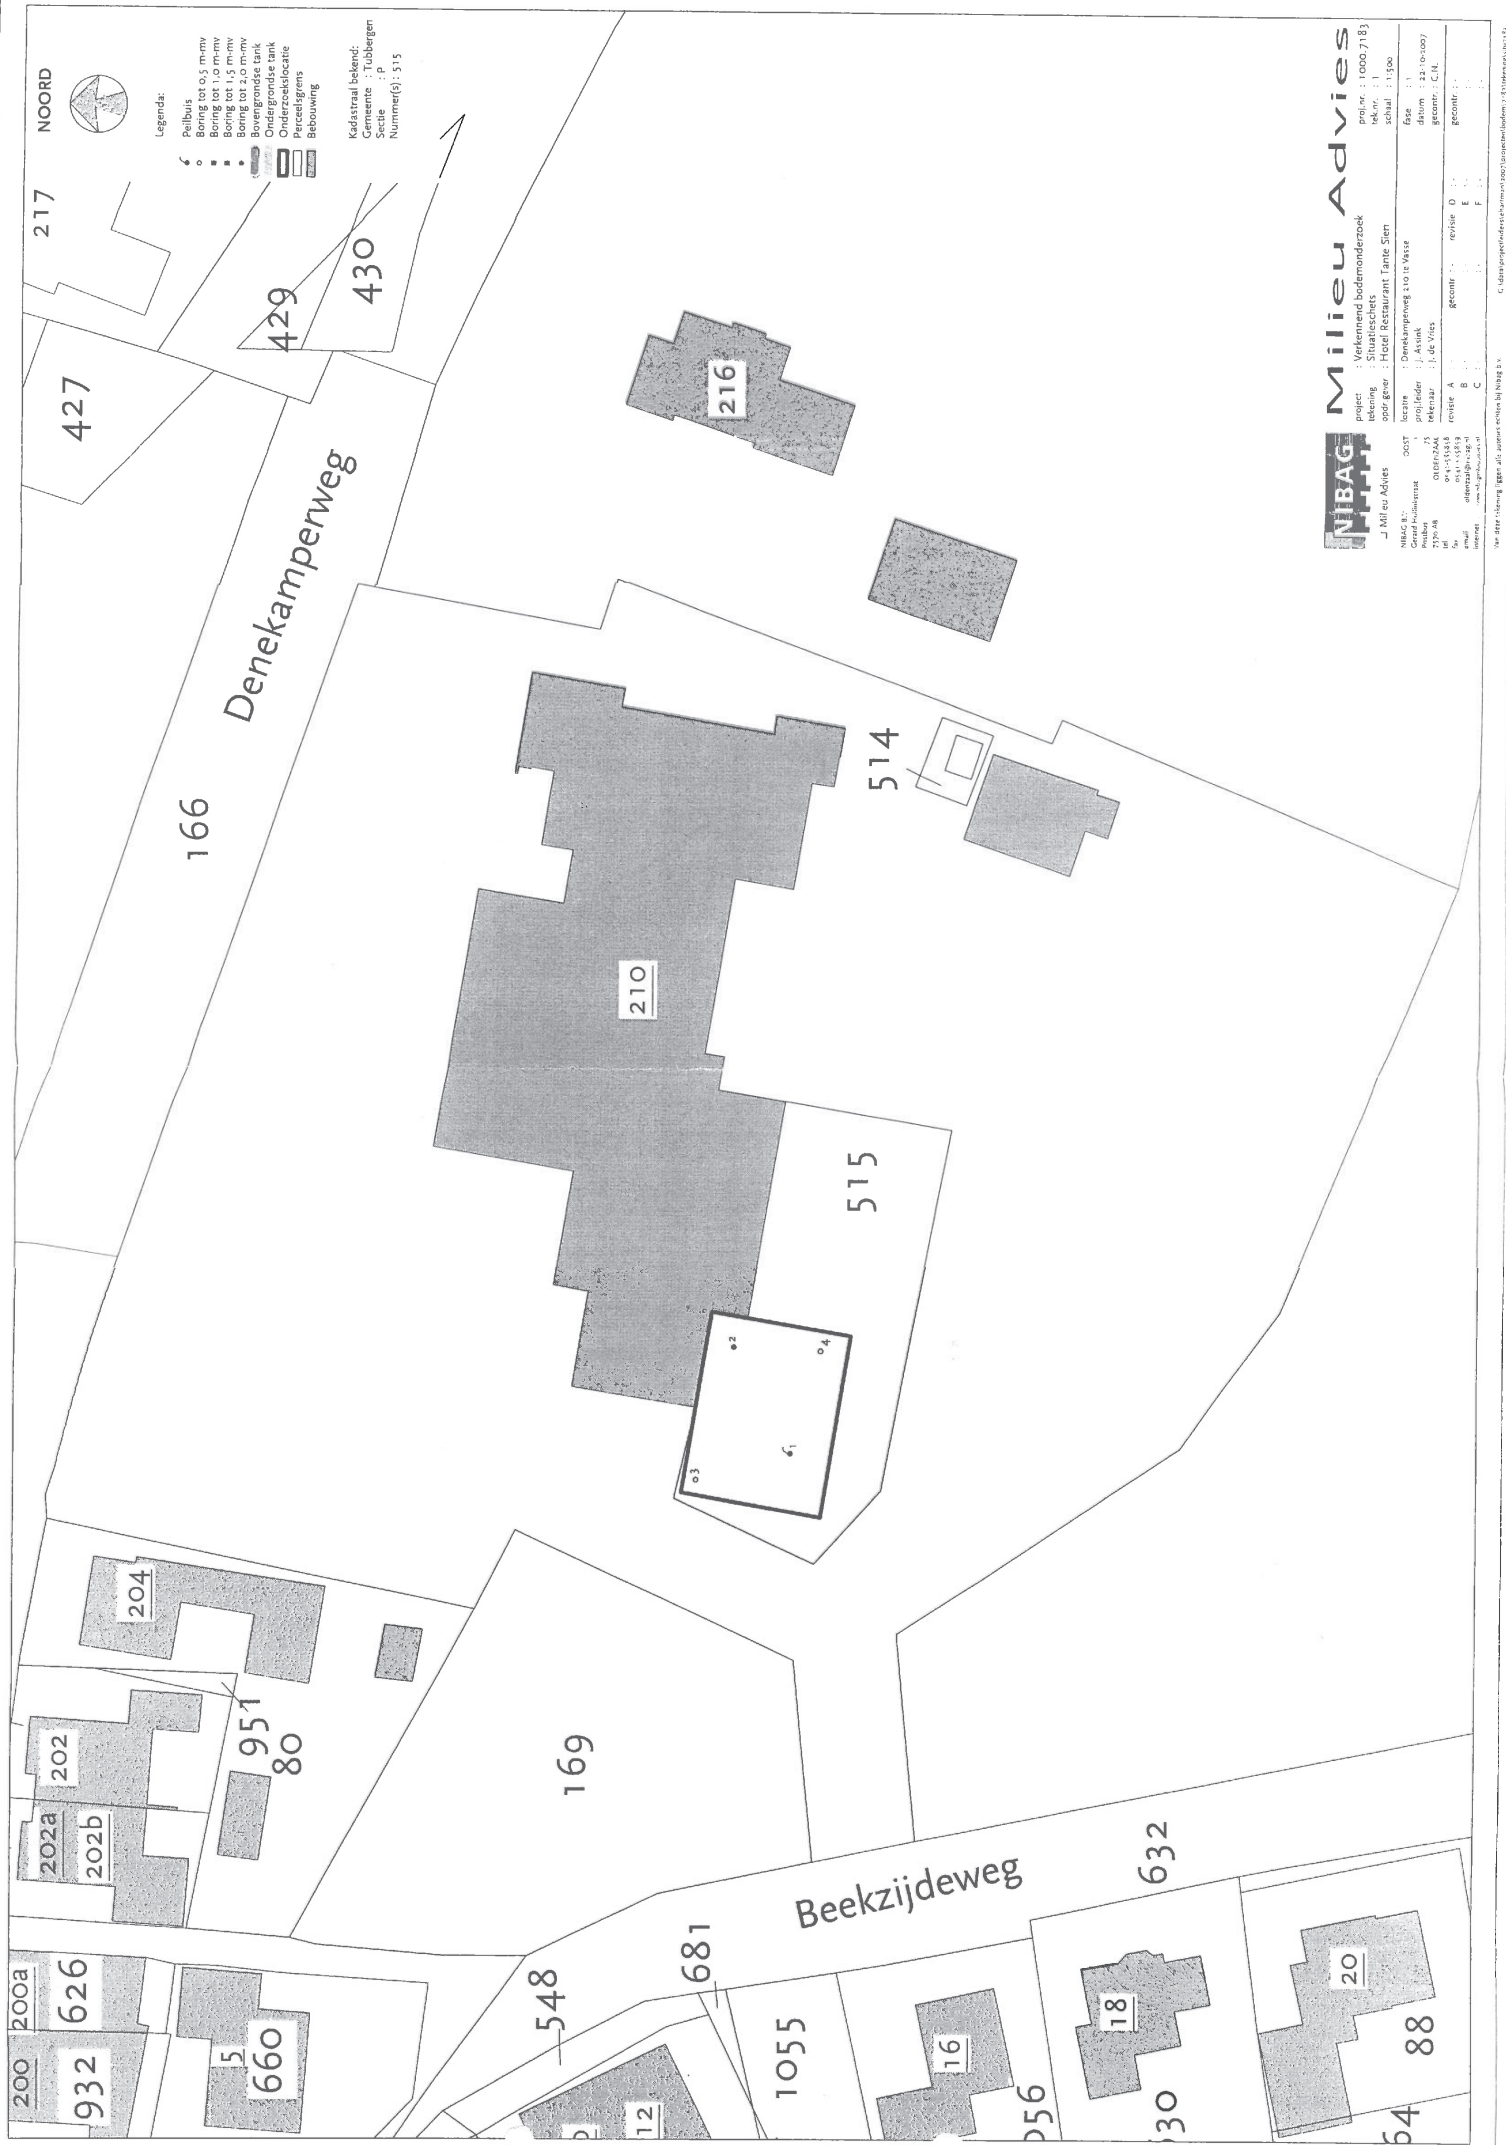
project : Verkennend bodemonderzoek  
 tekening : Situatieplan  
 opdr. nr. : 1000, 7183  
 schaal : 1:500

locatie : Denekampweg 110 te Vasse  
 projectleider : J. Assink  
 ontwerper : J. de Vries  
 datum : 22-10-2007  
 gecont. : C.N.

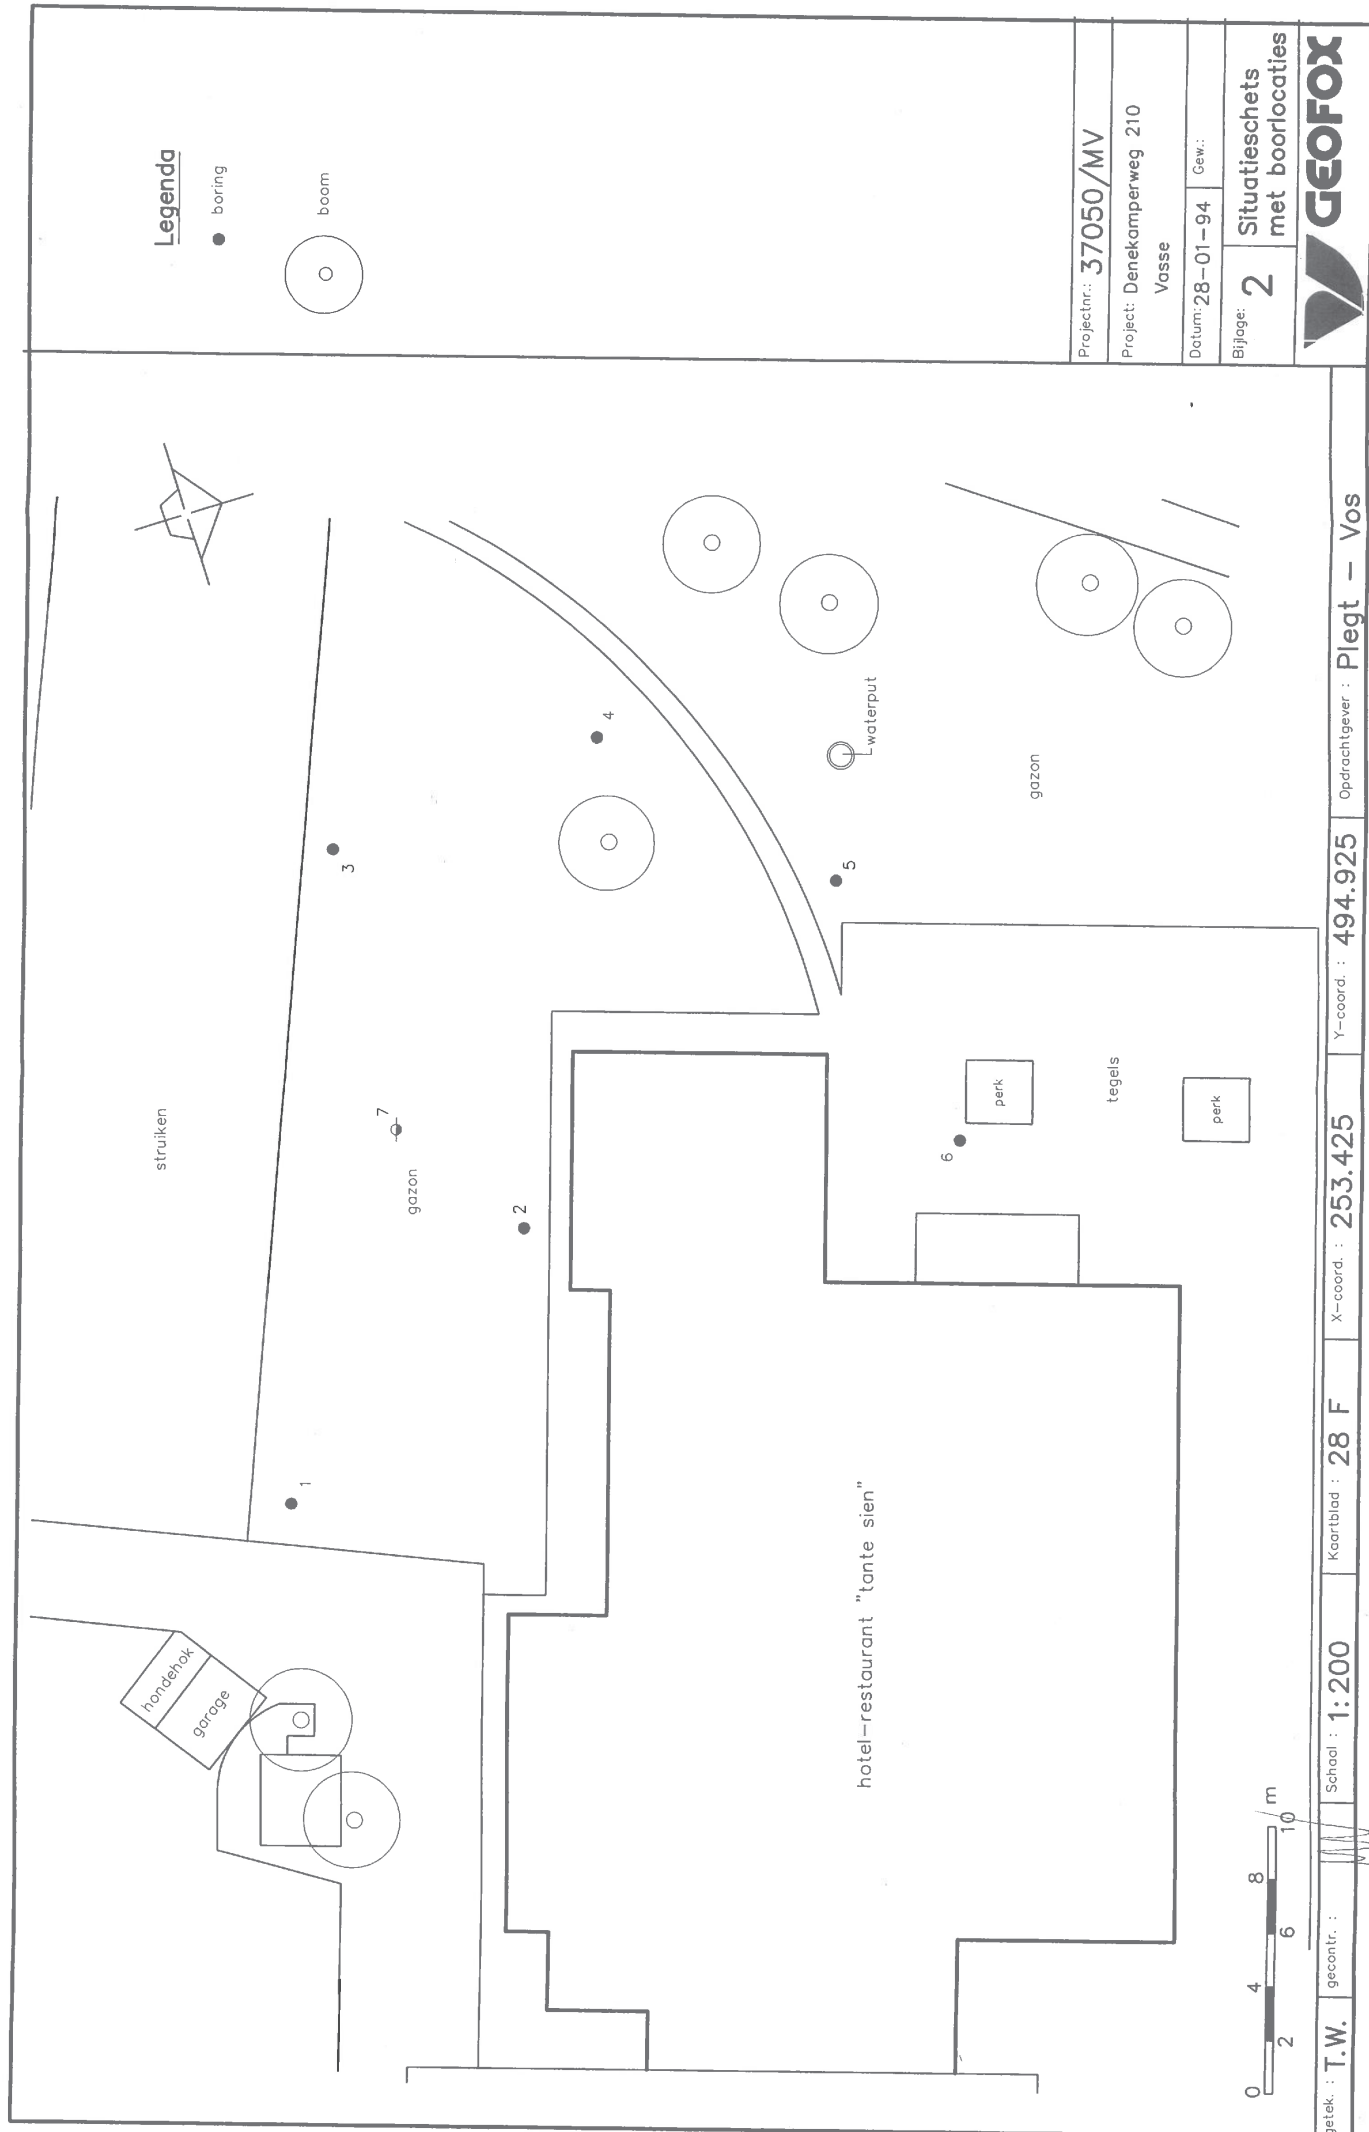
In bijlage I is de regionale ligging van de locatie weergegeven en zijn tevens enkele situatieschetsen opgenomen. Het betreffen de boorplannen van eerder uitgevoerde bodemonderzoeken op de locatie (Geofox BV, 1994, Nibag, 2007 en Kruse Milieu BV, 2017) en het boorplan van onderhavig bodemonderzoek.

- Op de onderzoekslocatie zijn drie bodemonderzoeken bekend. Deze onderzoeken, waarvan de boorplannen zijn bijgevoegd als bijlage I, zijn hiernavolgend kort beschreven:

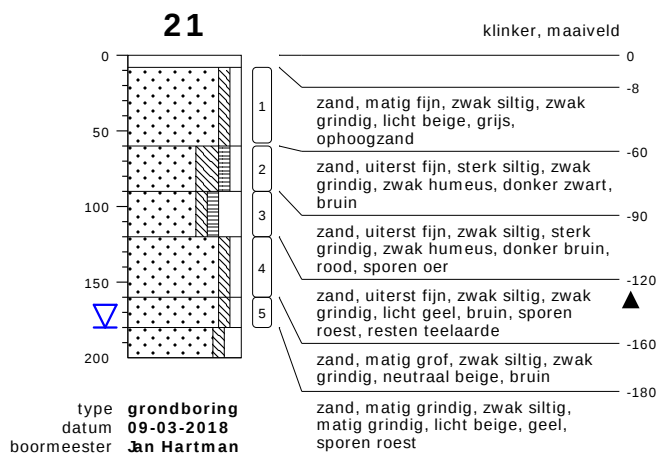
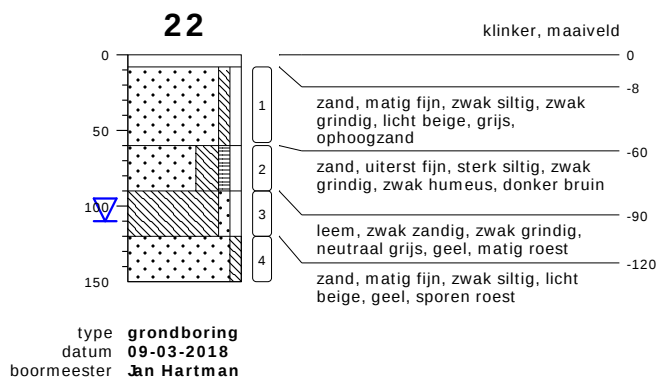
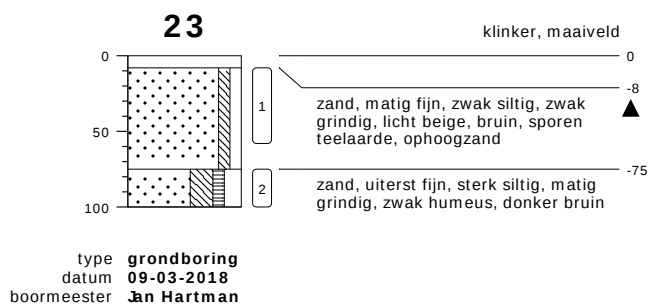
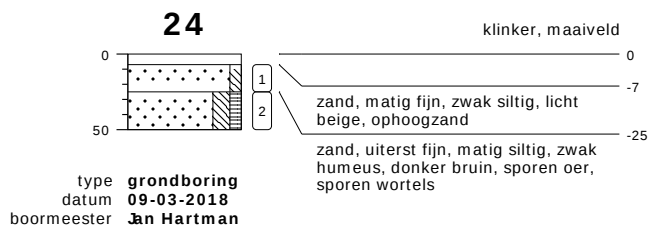
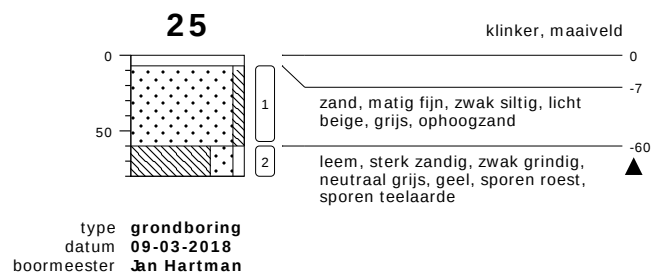
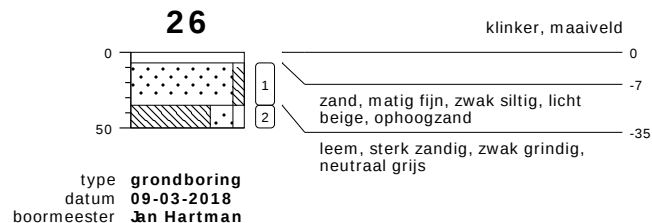
## bodemprofielen schaal 1:50

Tijdens de boorwerkzaamheden is de bodemopbouw beschreven en is de grond zintuiglijk beoordeeld op eventuele aanwezigheid van verontreinigingen. De boorbeschrijvingen zijn weergegeven in bijlage II. De bodem bestaat ter plaatse van de onderzoekslocatie tot circa 0.5 m-mv uit matig fijn, zwak siltig ophoogzand waaronder zich uiterst fijn, sterk siltig, zwak grindig, zwak humeus zand bevindt. Ter plekke van de boringen 22, 25 en 26 is in de ondergrond een sterk zandige, zwak grindige leemlaag opgeboord met een dikte van circa 0.3 meter. Ter plekke van boring 21 wordt van 1.6 tot 1.8 m-mv matig grof, zwak siltig, zwak grindig zand opgeboord waaronder zich tot einde boordiepte (2.0 m-mv) matig grindig, zwak siltig zand bevindt. In de grond zijn oer- en/of roesthoudende lagen aangetroffen. Er zijn geen bodem-vreemde materialen waargenomen. Door de veldwerker zijn visueel geen asbestverdachte materialen waargenomen op het maaiveld of in de bodem.

onderzoek **Denekamperweg 210 - Vasse**  
projectcode **18016010**  
datum **09-03-2018**  
getekend conform **NEN 5104**  
pagina **1 van 2**
