**RAPPORT VERKENNEND BODEMONDERZOEK**  
**conform NEN 5740**  
**Heerdinksschotweg 1 - Wierden**  
**Locatie A**

*Locatie:*  
Heerdinksschotweg 1  
7641 RN Wierden

Projectcode: 11003310-A

14 februari 2011

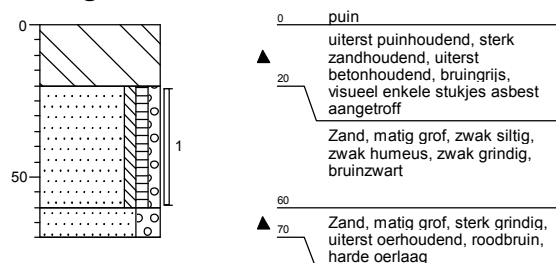
### Boring: 7

| Boring | Diepte (m-mv) | Waarneming |
|---|---|---|
| 7 | 0 - 0.2 | Puinverharding, visueel asbesthoudend |

Omdat in boorpunt 7 asbestverdacht materiaal is aangetroffen wordt een nader asbestonderzoek noodzakelijk geacht. Een nader asbestonderzoek geeft inzicht of de asbestconcentratie aan de wettelijke norm voldoet en of er eventueel een sanering noodzakelijk is.

In de boven- en ondergrond zijn geen verontreinigingen aangetoond. Aangezien de tussenwaarden niet worden overschreden, is er geen reden om een nader onderzoek uit te voeren. Wel dient nader asbestonderzoek te worden verricht (puinverharding) ter plekke van boring 7 om de asbestconcentratie in het puin te bepalen en of sanering noodzakelijk is.
