| Onderwerp: | <b>verkennend milieukundig bodemonderzoek<br/>Enterweg nr. 6B te Wierden</b> |
| Projectnummer: | <b>13-M6759</b> |
| Opdrachtgever: | <b>BJZ.nu</b> |
| Datum: | <b>09 december 2013</b> |

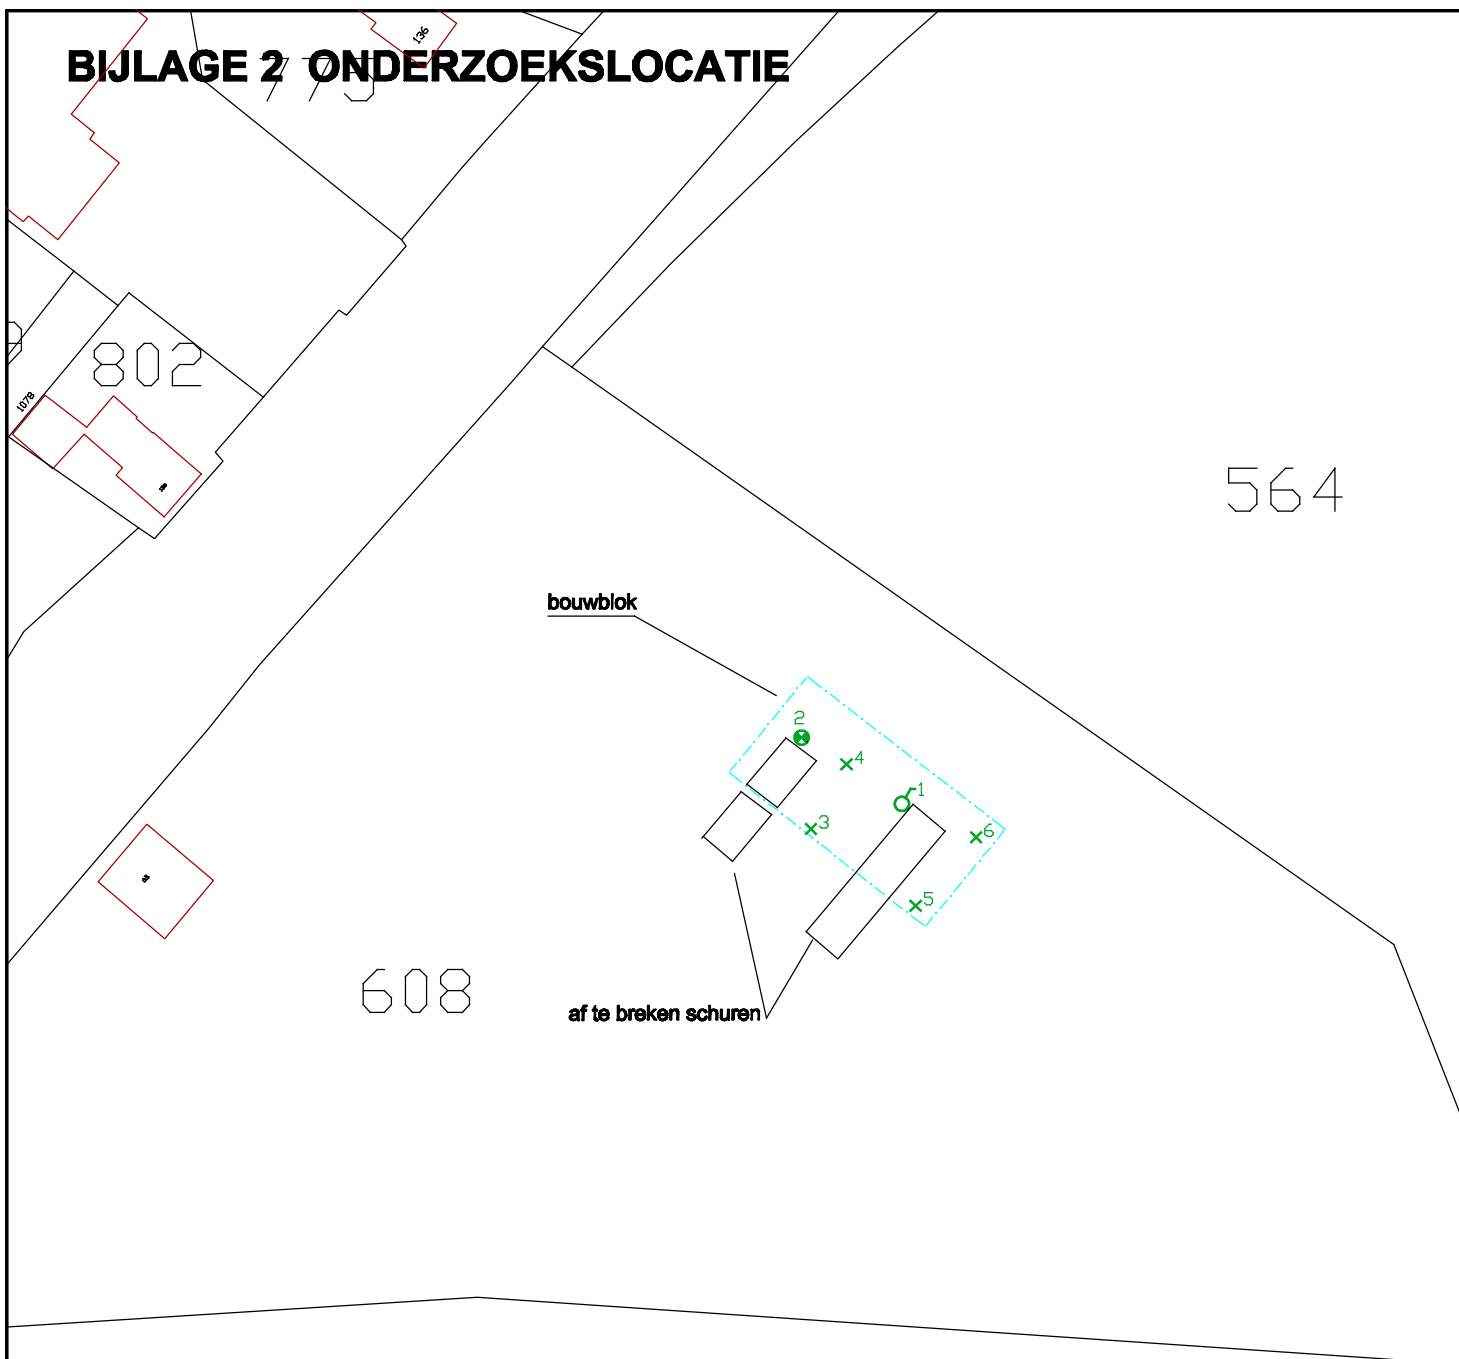
# BIJLAGE 2 ONDERZOEKSLOCATIE

## Kadastraal sectie W, nr. 608, gemeente Wierden

| ✕ = boring tot 1.0 m -mv. |
| ♂ = boring tot 2.0 m -mv. |

De positionering van alle boringen is weergegeven in bijlage 2.

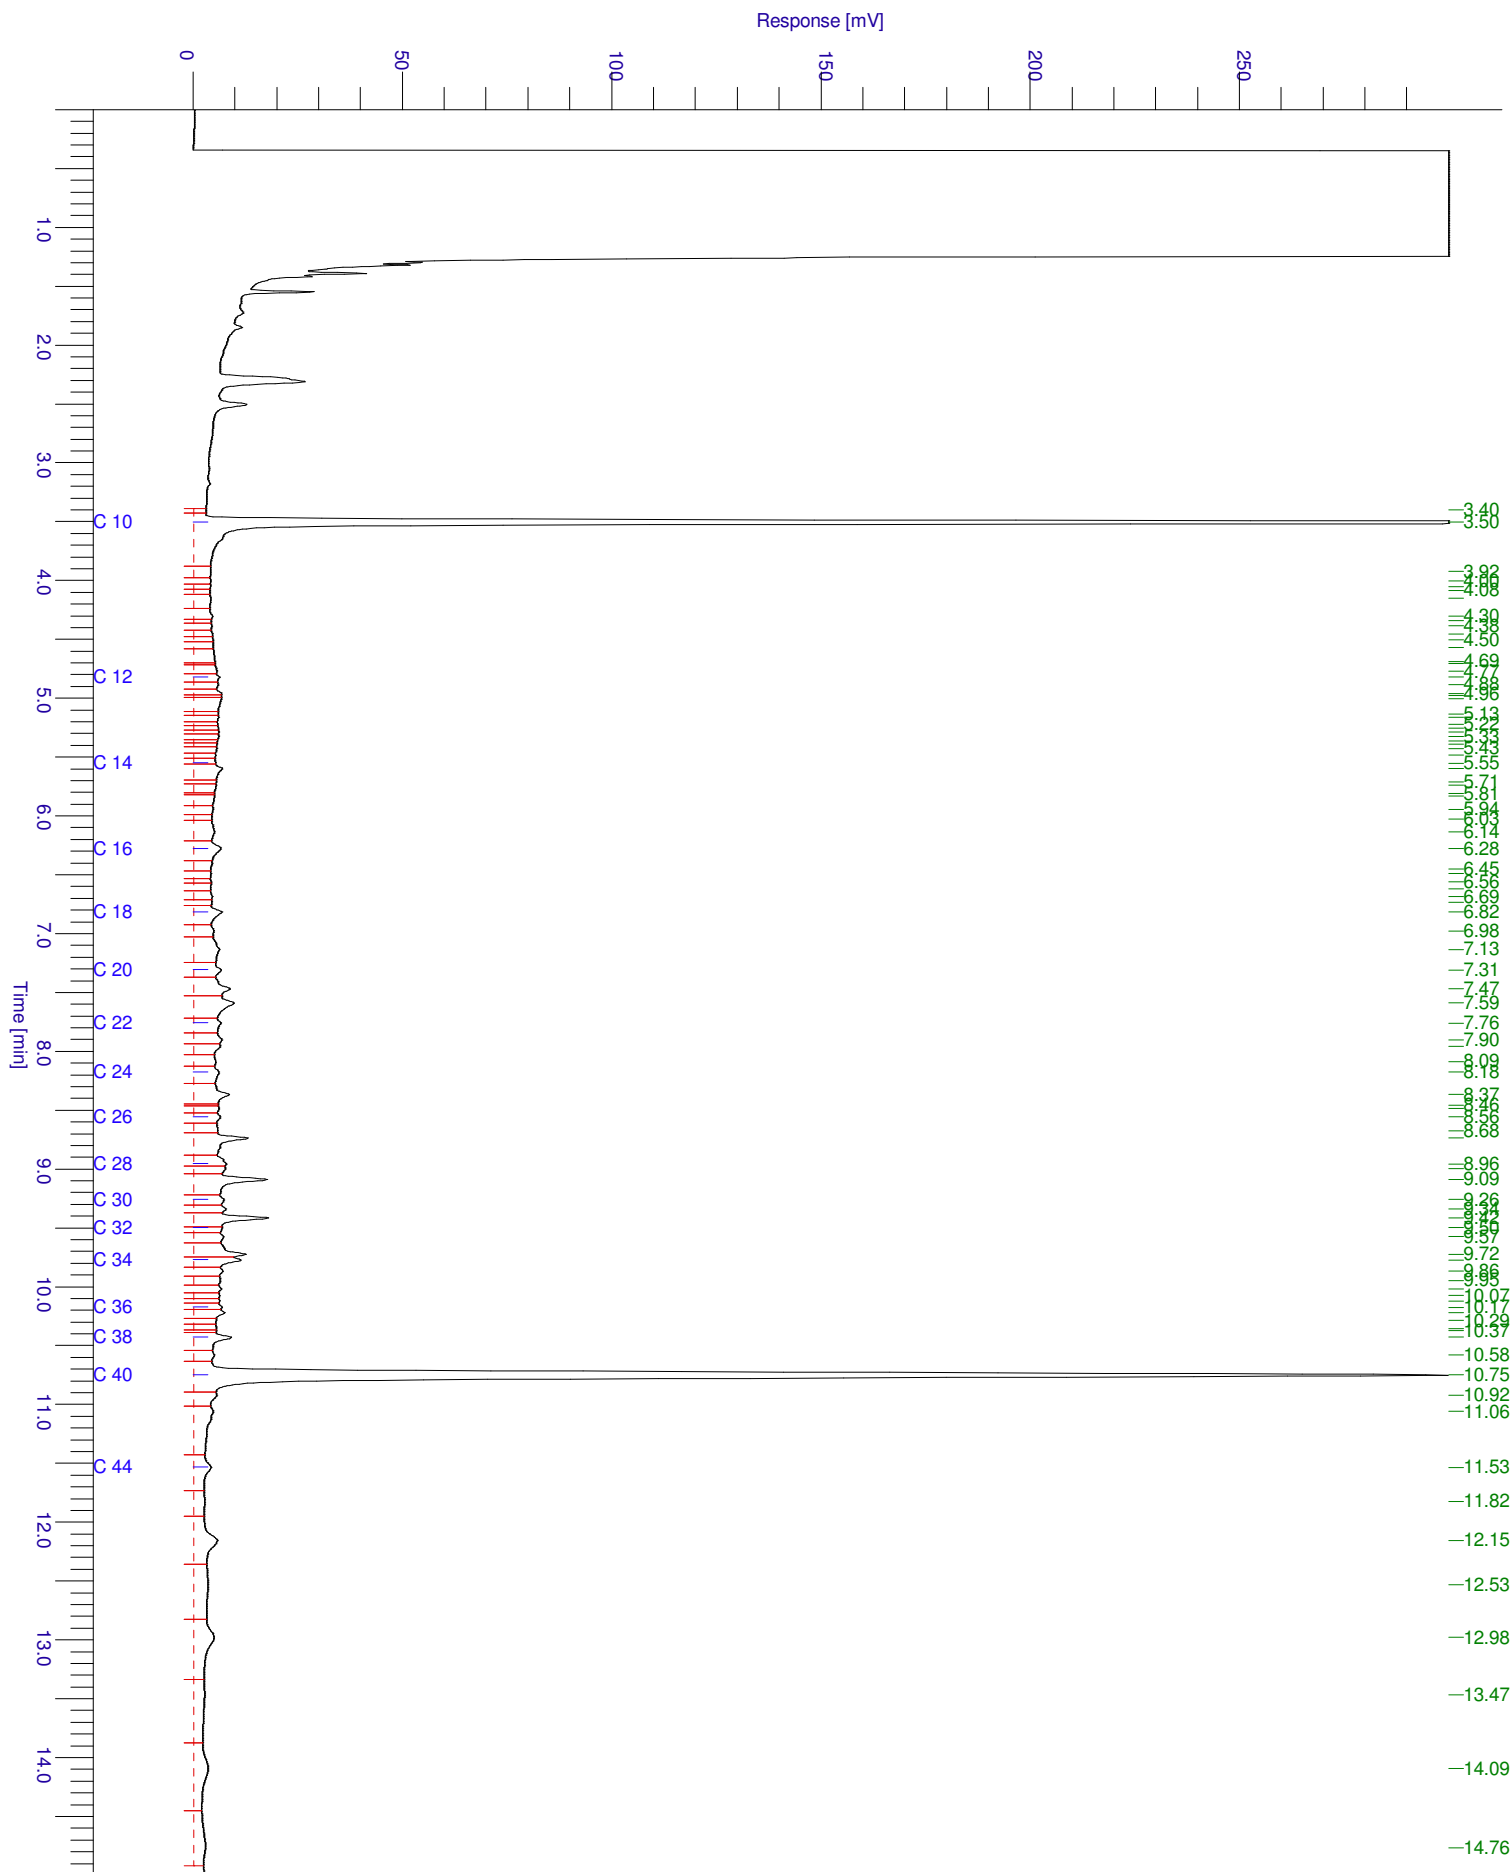
# Chromatogram

Sample Name : 1310466001      Sample #: 001      Page 1 of 1  
 FileName : \\nlot025\data\Glc\IS-GC14\2013-11\mo-14-1118-048-20131125-085511.raw  
 Date : 11/25/2013 8:55:17 AM  
 Method : Min olie PE      Time of Injection: 11/23/2013 1:11:30 AM  
 Start Time : 0.00 min      End Time : 15.00 min      Low Point : 0.00 mV      High Point : 300.00 mV  
 Plot Offset: 0.00 mV      Plot Scale: 300.0 mV

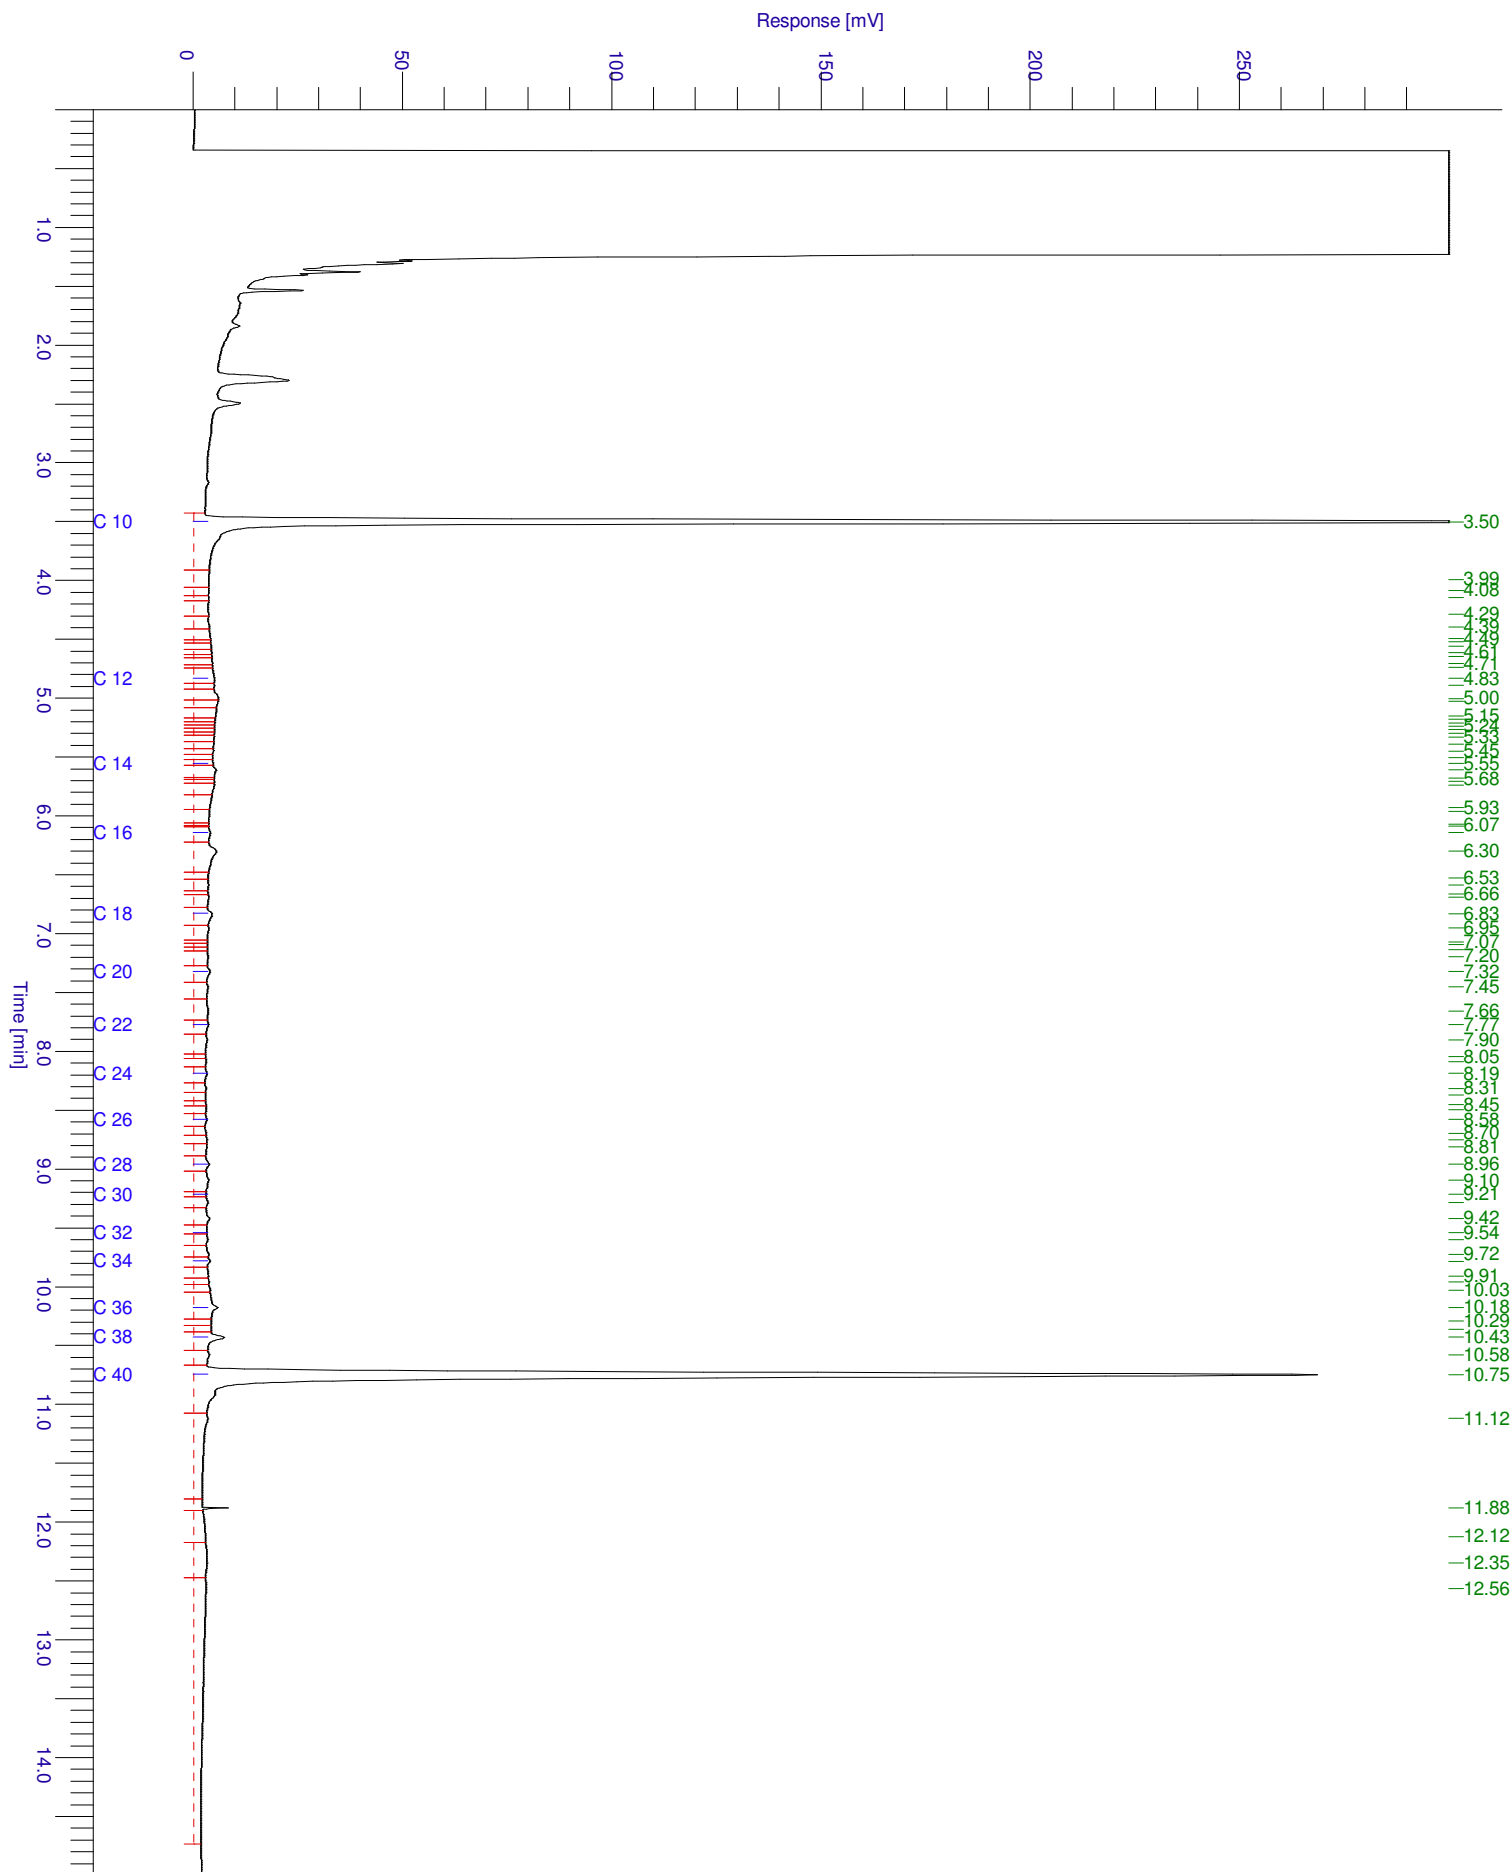
# Chromatogram

Sample Name : 1310466002      Sample #: 001      Page 1 of 1  
 FileName : \\nlot025\data\Glc\IS-GC14\2013-11\mo-14-1118-049-20131125-085519.raw  
 Date : 11/25/2013 8:55:26 AM  
 Method : Min olie PE      Time of Injection: 11/23/2013 1:36:15 AM  
 Start Time : 0.00 min      End Time : 15.00 min      Low Point : 0.00 mV      High Point : 300.00 mV  
 Plot Offset: 0.00 mV      Plot Scale: 300.0 mV

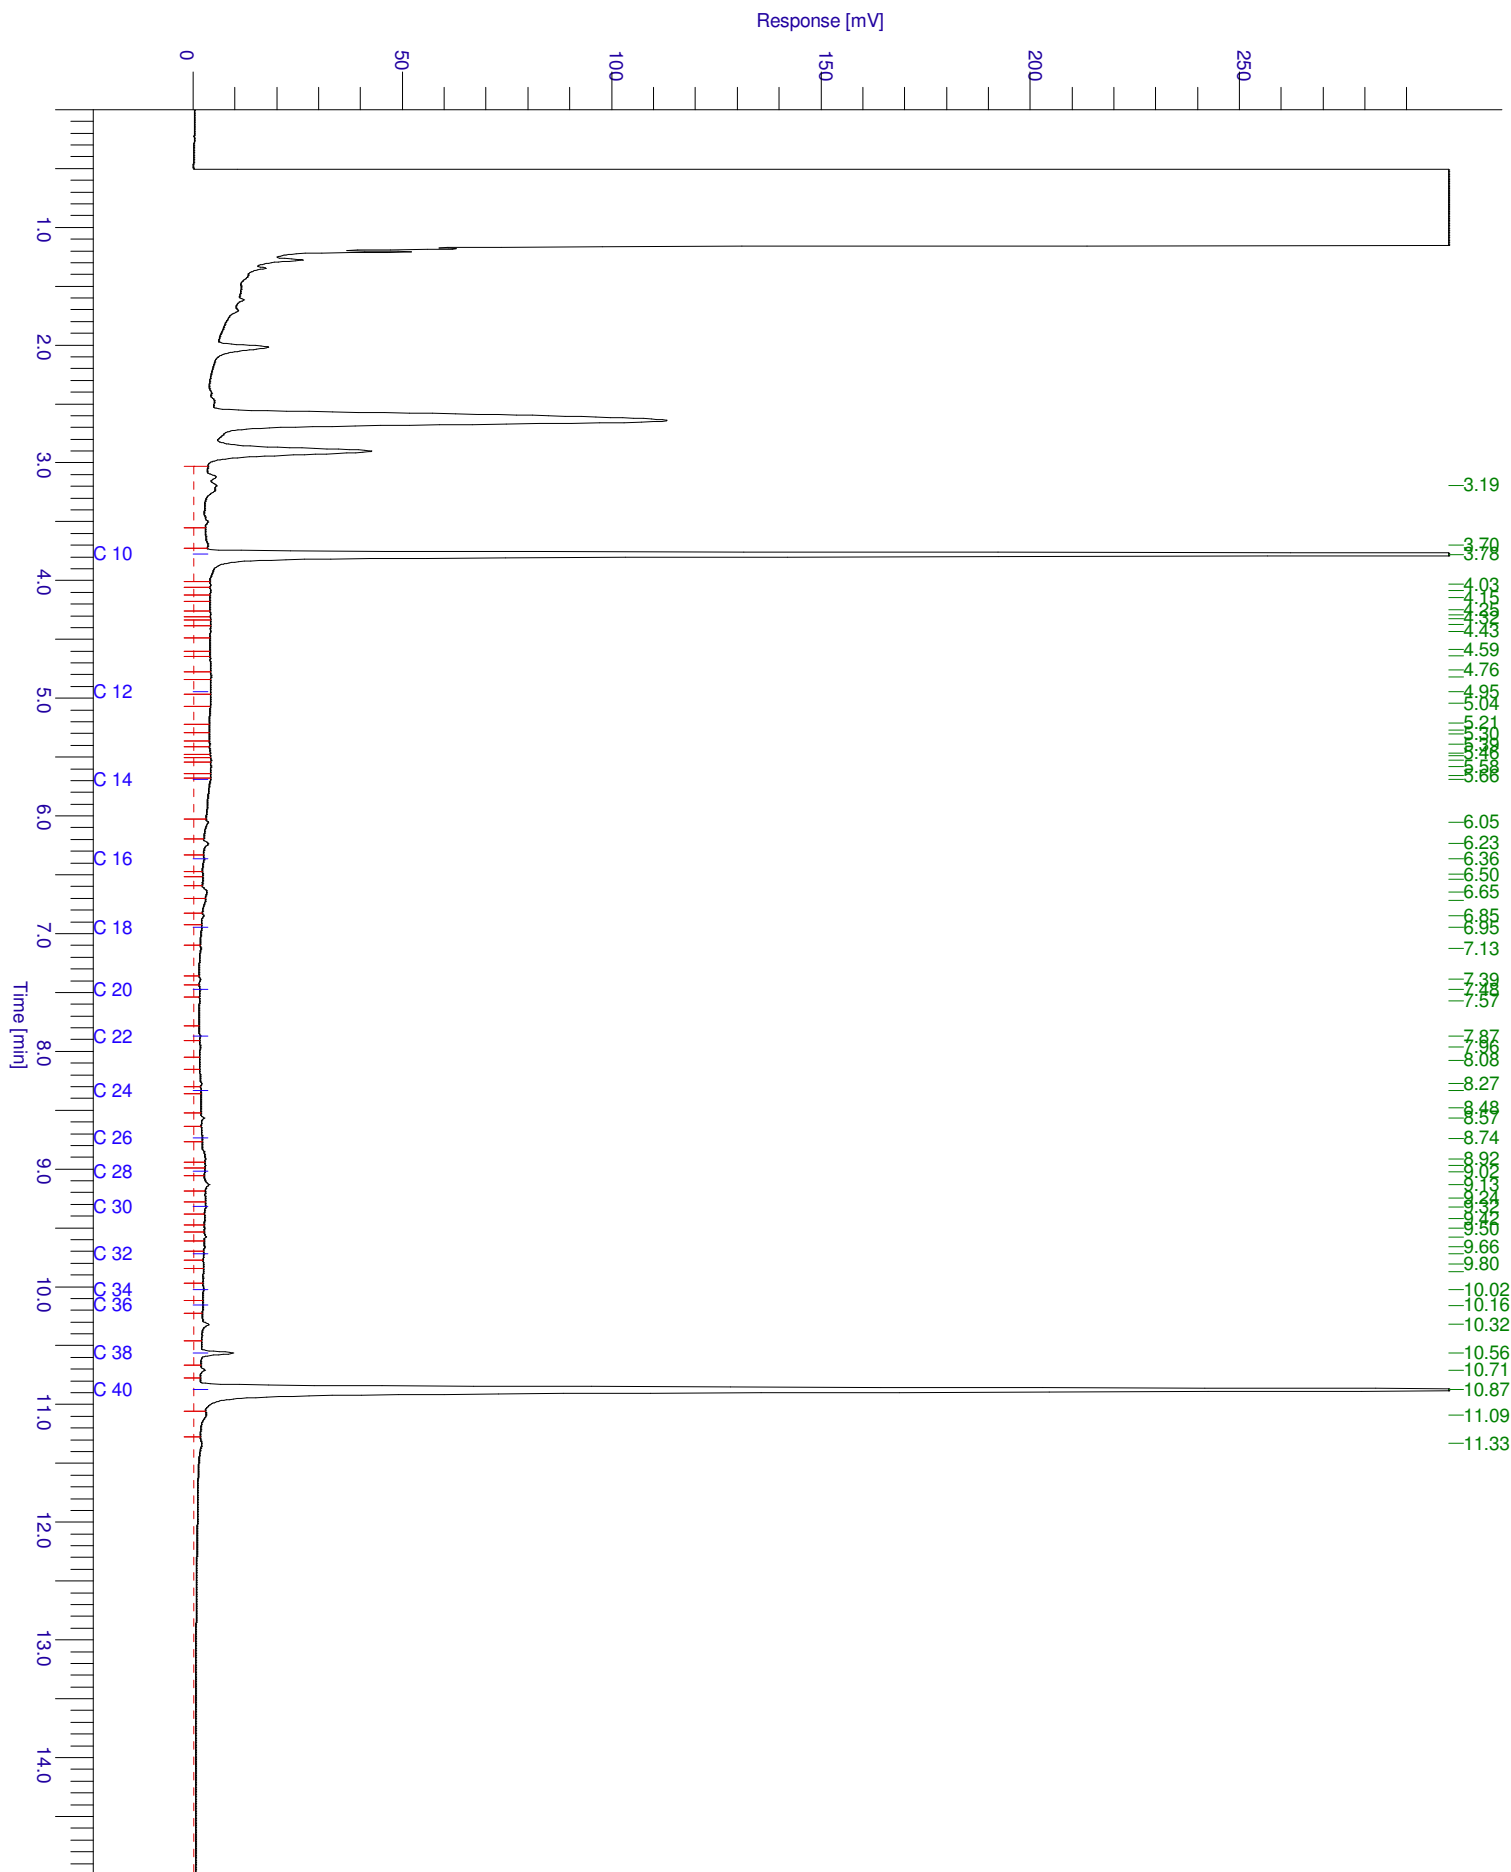
# Chromatogram

Sample Name : 1310825001      Sample #: 001      Page 1 of 1  
 FileName : \\nlot025\data\glcis-gc34\2013-12\mo-34-1202-009-20131203-103533.raw  
 Date : 12/3/2013 10:35:40 AM  
 Method : Min olie PE      Time of Injection: 12/2/2013 5:26:06 PM  
 Start Time : 0.00 min      End Time : 15.00 min      Low Point : 0.00 mV      High Point : 300.00 mV  
 Plot Offset: 0.00 mV      Plot Scale: 300.0 mV
