Milieutechniek Rouwmaat  
Groenlo bv

## Verkennd bodemonderzoek Rijssensestraat 58 te Wierden

**Rapportnummer : MT.15053**

Groenlo, 3 maart 2015

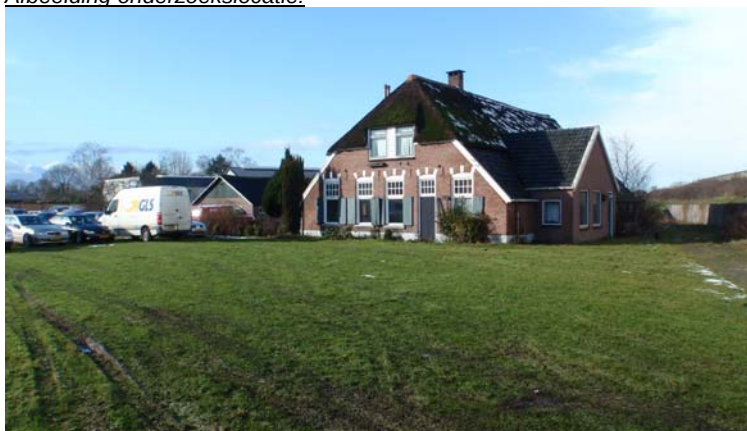
#### Afbeelding onderzoekslocatie:

De locatie is gelegen in het buitengebied van de gemeente Wierden. Op de locatie is een niet meer in gebruik zijnde boerderij aanwezig almede een aantal stallen. Aan de noordzijde is de locatie in gebruik als akkerland. De stallen hebben asbestgolfplaten als dakbedekking.

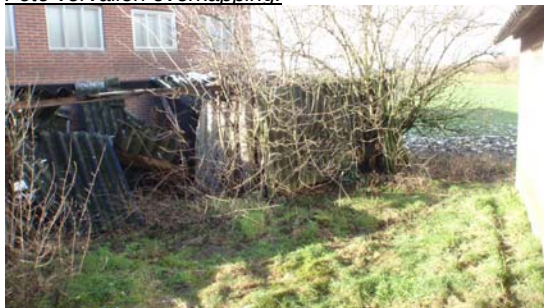
Foto vervallen overkapping.

Net buiten de onderzoek locatie aan de westzijde is een vervallen overkapping met asbestverdachte golf platen aanwezig.

Teneinde een uitspraak te kunnen doen over de concentratie aan asbest kan een asbestonderzoek uitgevoerd worden conform de NEN 5707 (bodem) en/of NEN 5897 (granulaten). Asbest is in dit onderzoek verder niet beschouwd.

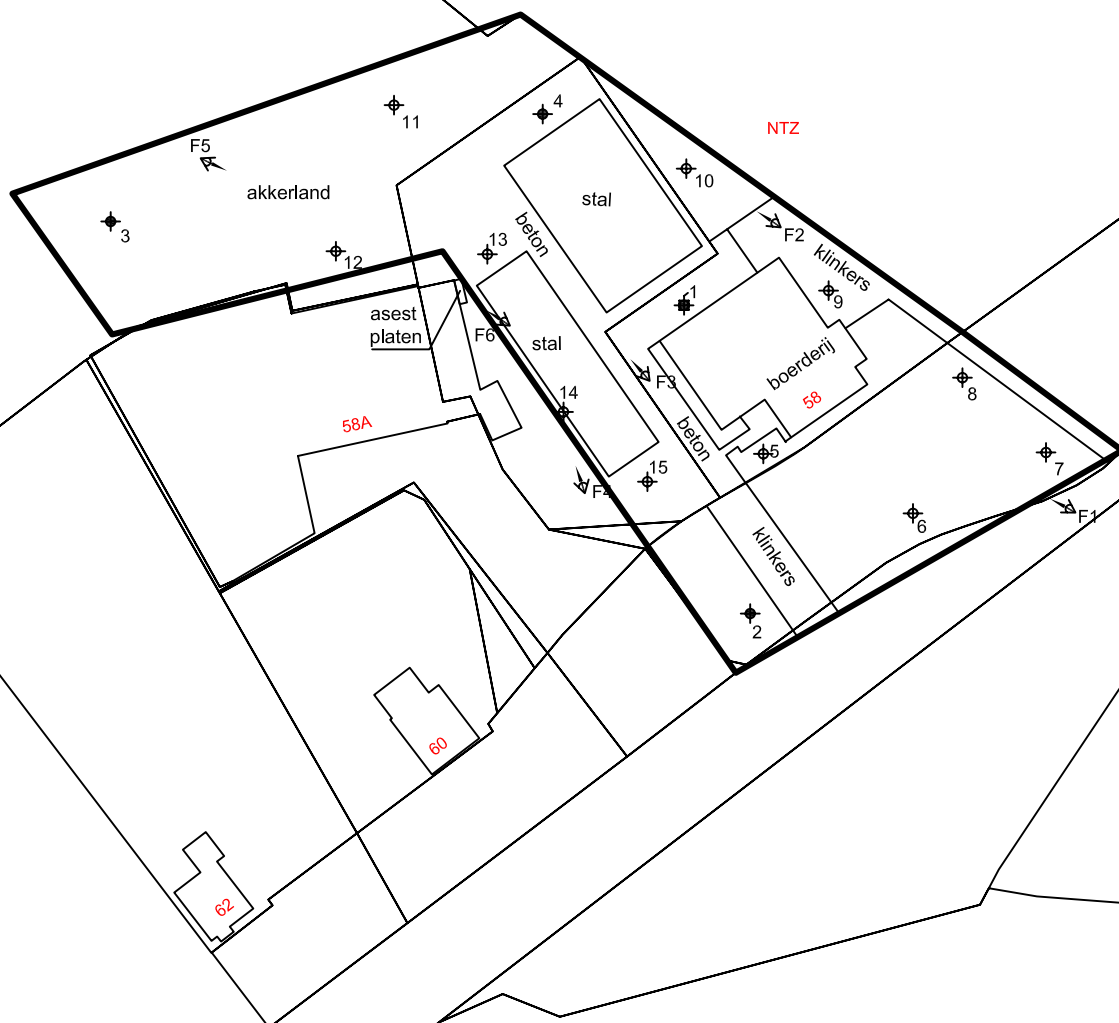
**BIJLAGE 1<sup>c</sup>**

Op de tekening in bijlage 1c staan de diverse boringen weergegeven. De boorbeschrijvingen staan beschreven in bijlage 2.

**SITUATIETEKENING MET MONSTERNAMEPUNTEN**

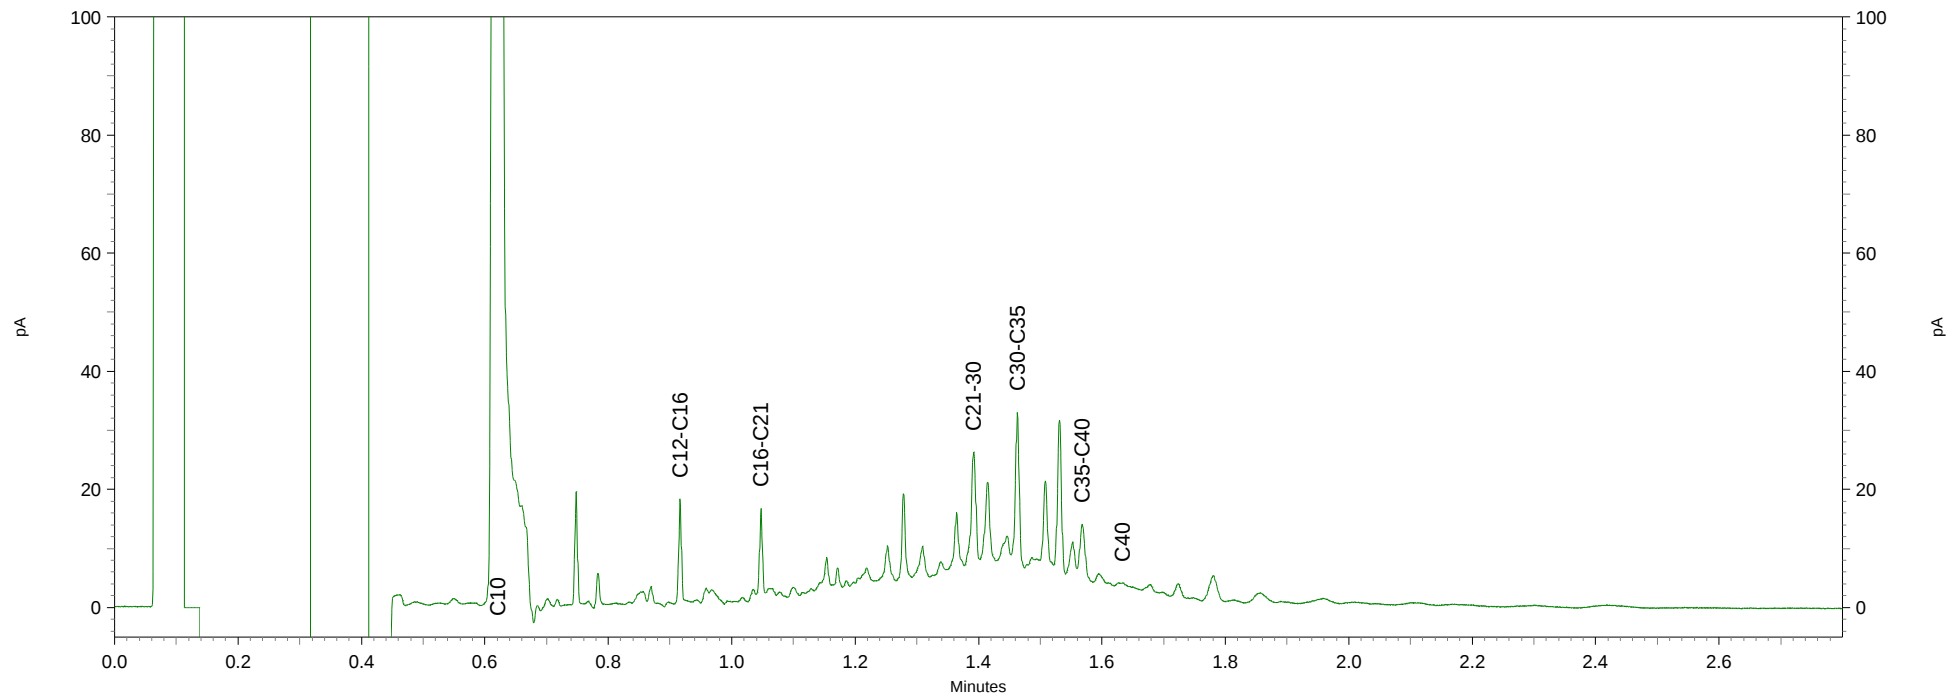
## Chromatogram TPH/ Mineral Oil

Sample ID.: 8449623  
Certificate no.: 2015012455  
Sample description.: 3-1, 4-1, 10-1, 11-1, 12-1, 13-1, 14-1>M1  
V

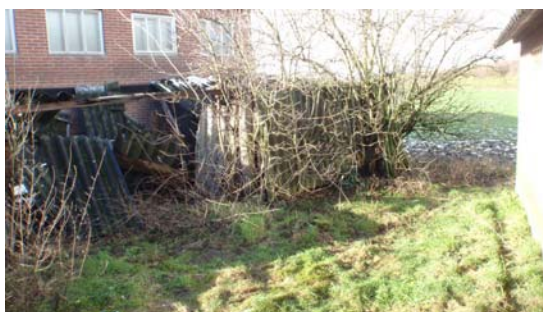
*Afbeelding 6: Foto-6 (asbest aanbouw)*

Op de locatie zijn opstallen aanwezig welke asbest verdachte golfplaten hebben. In onderhavig onderzoek is geen volledig asbestonderzoek conform de NEN 5707 opgenomen. Tevens is het terrein voor het grootste gedeelte bebouwd en verhard.
