## Verkennd bodemonderzoek Rondweg 44 in Enter

**4D architecten  
Postbus 95  
7468 ZH ENTER**

**203740-11/R01**

**1 mei 2015**

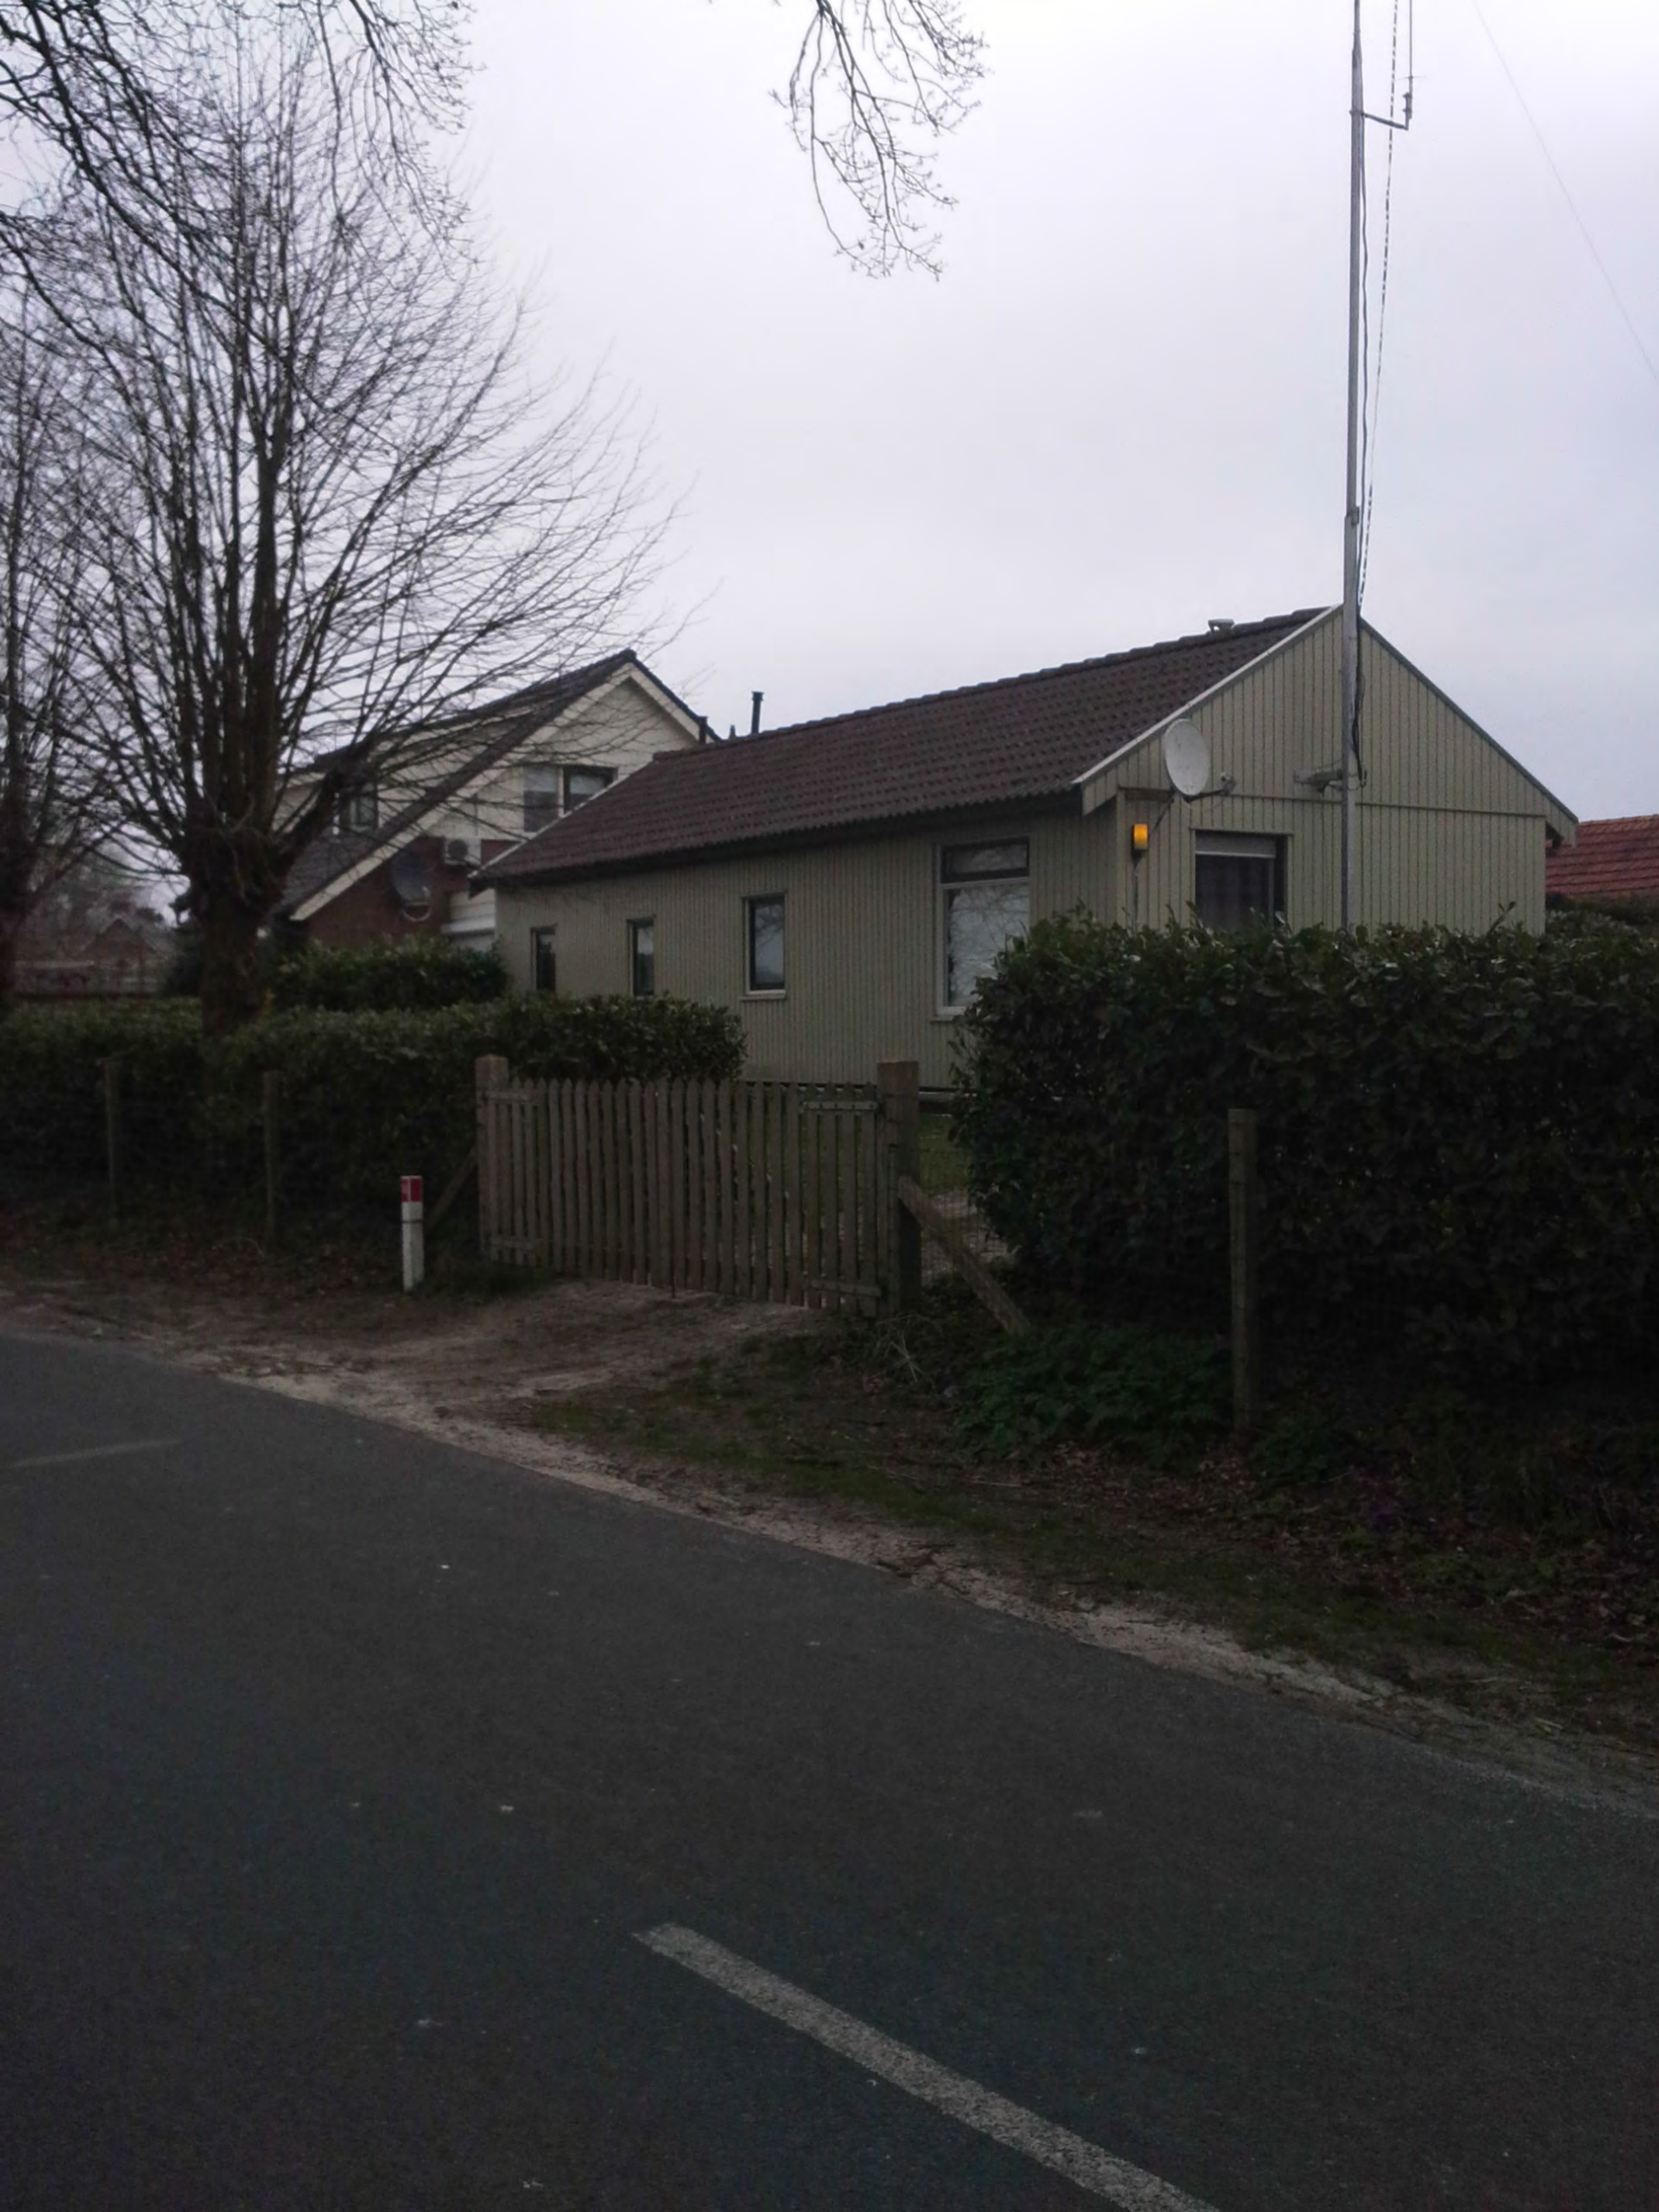
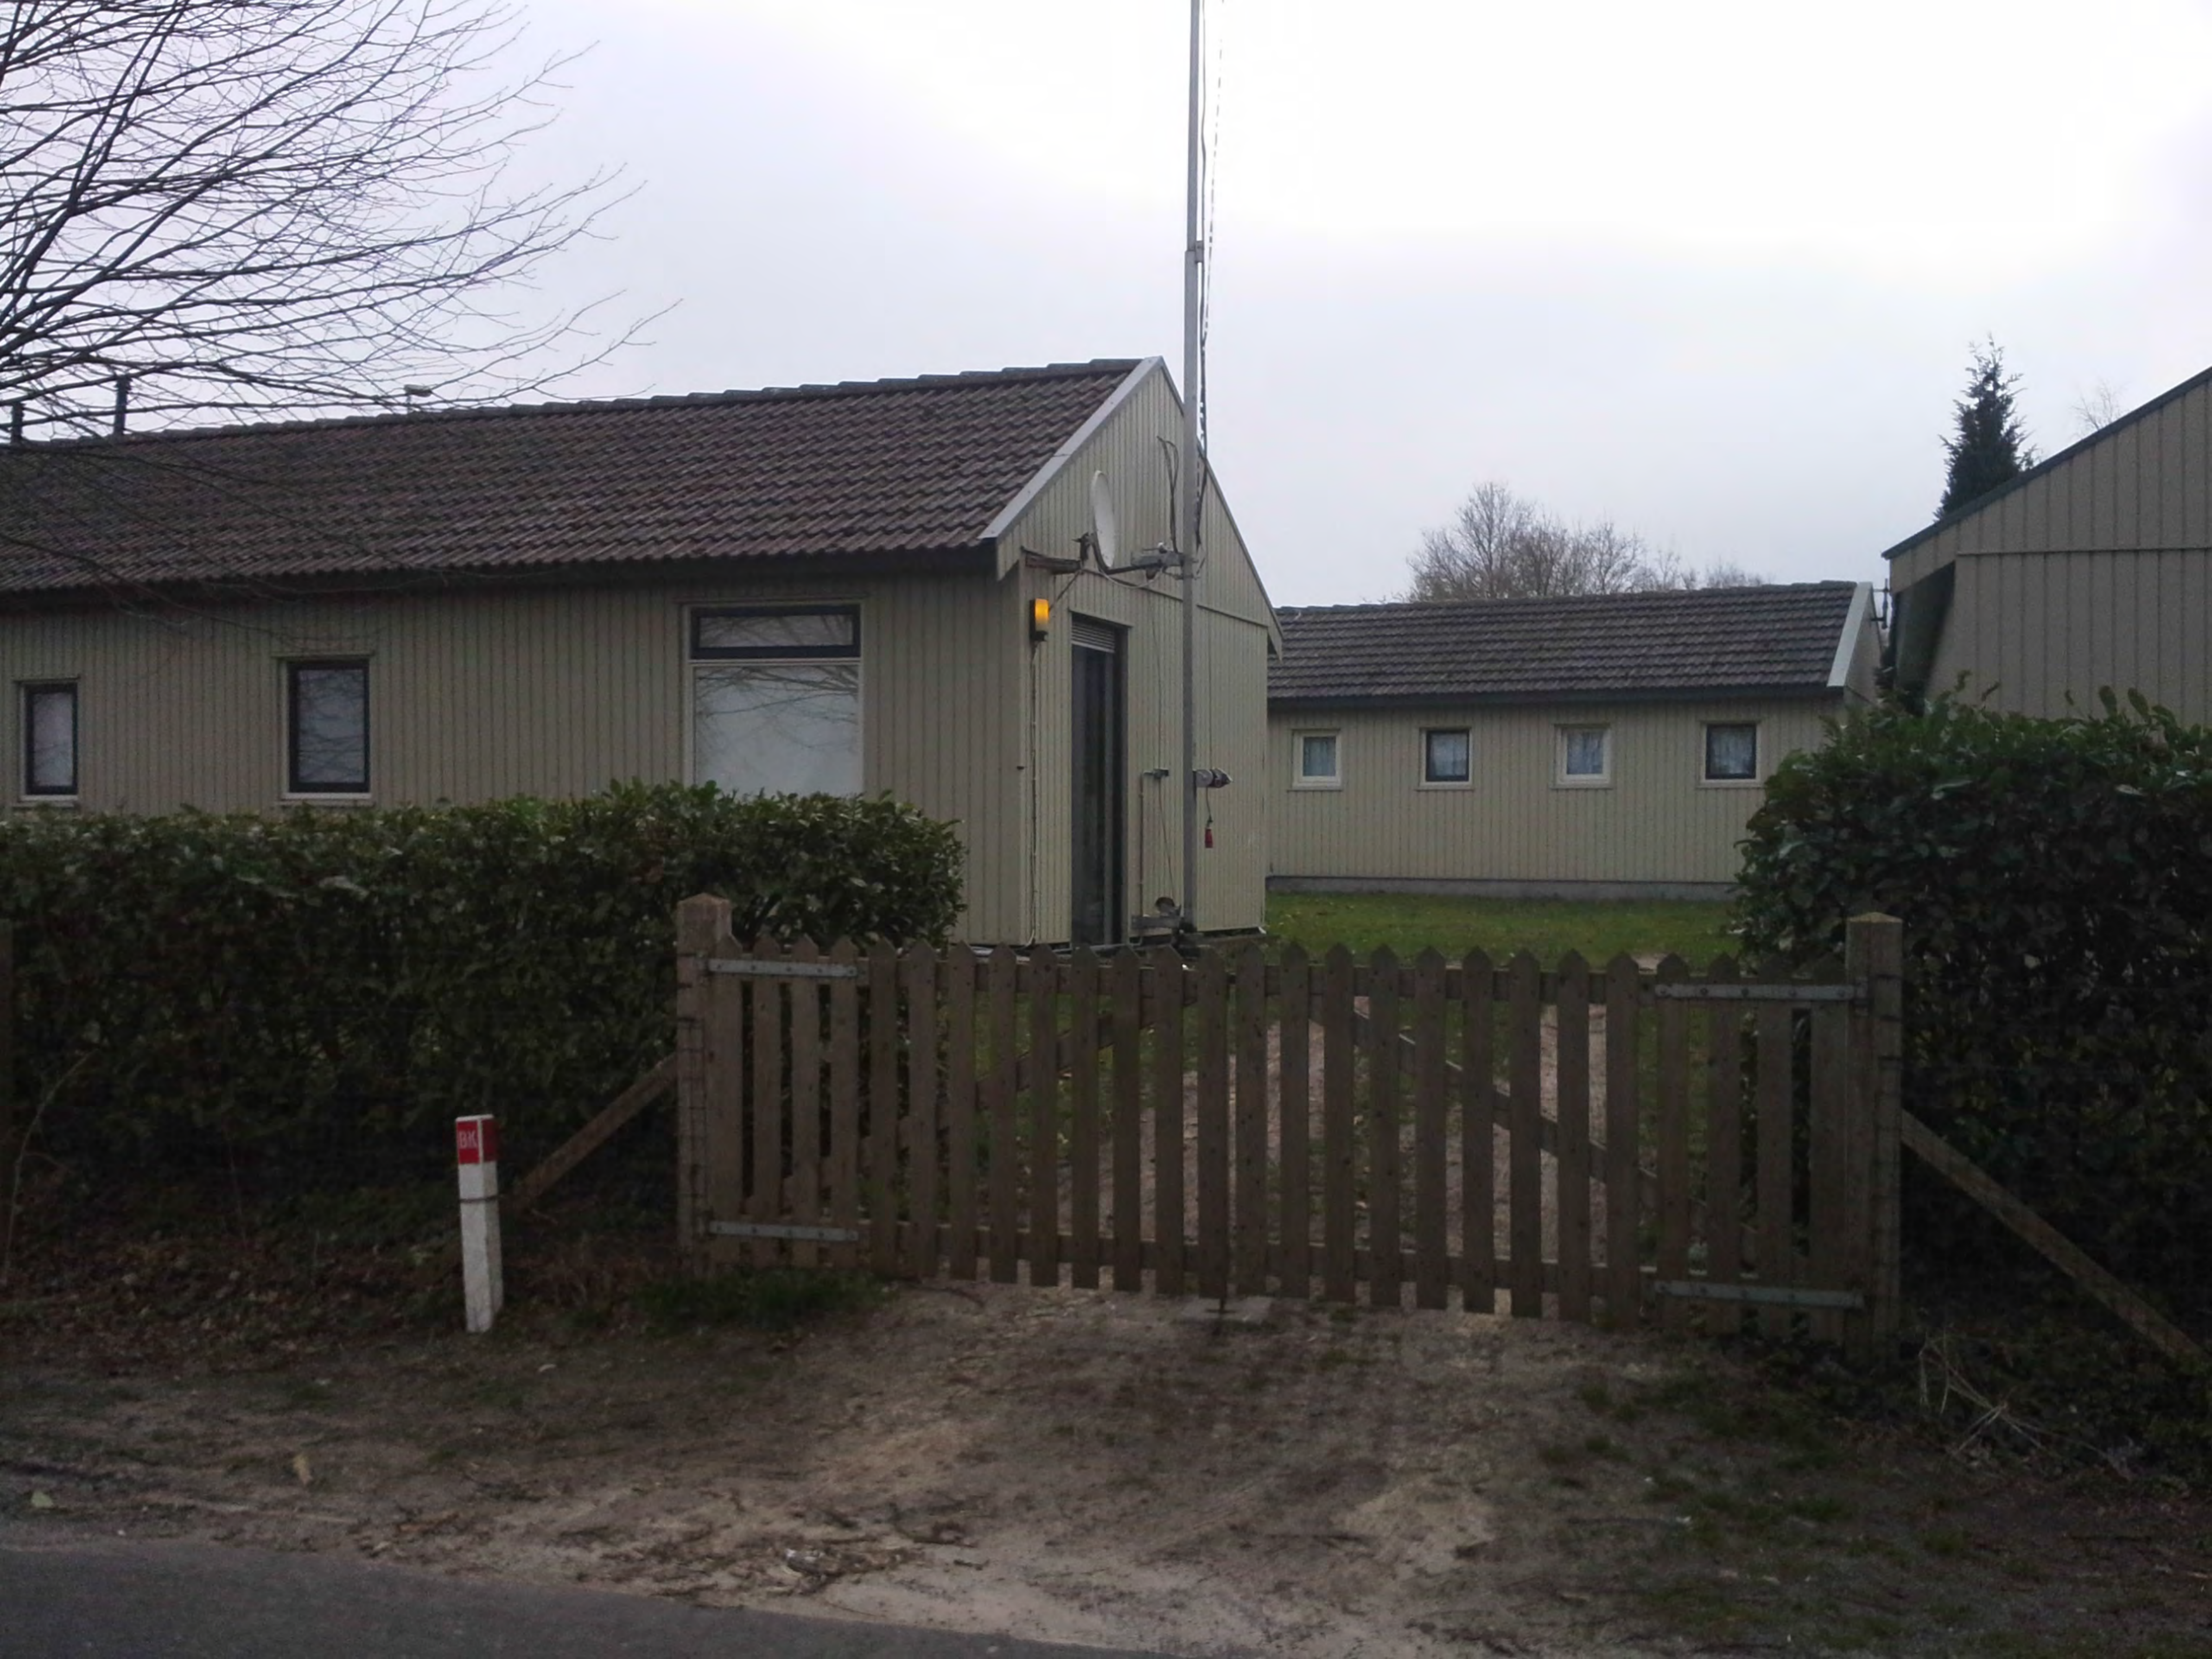
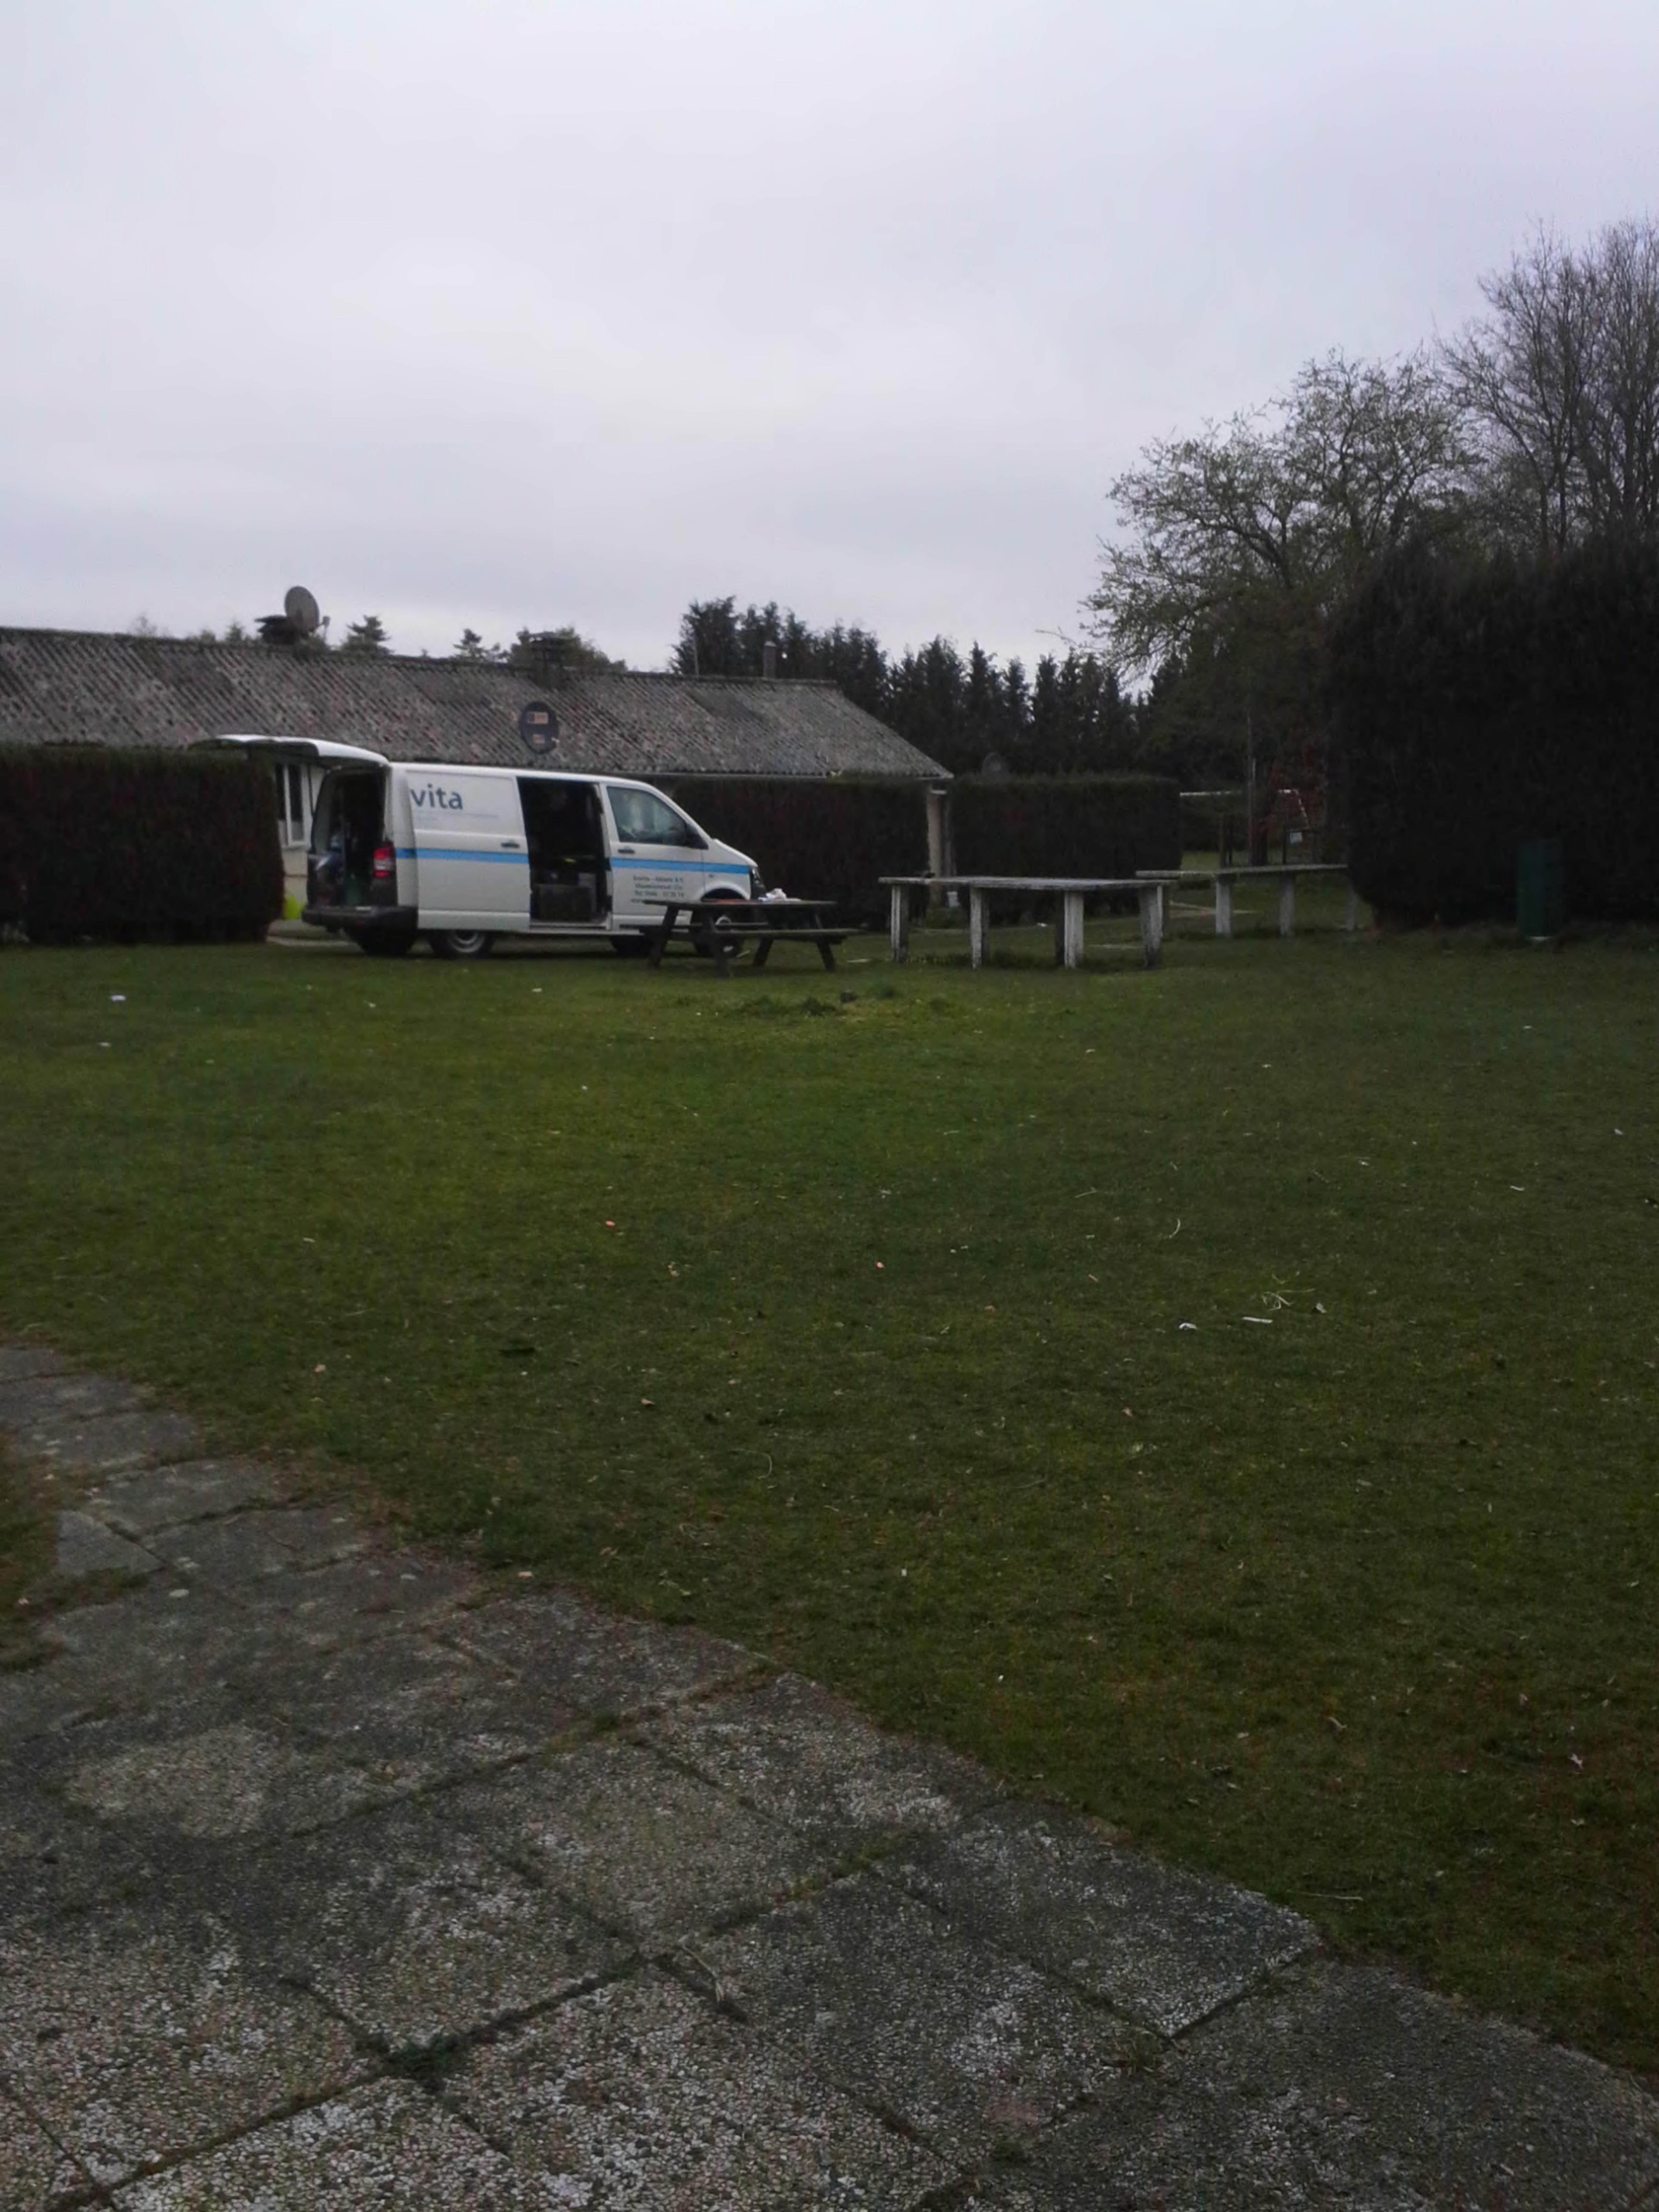
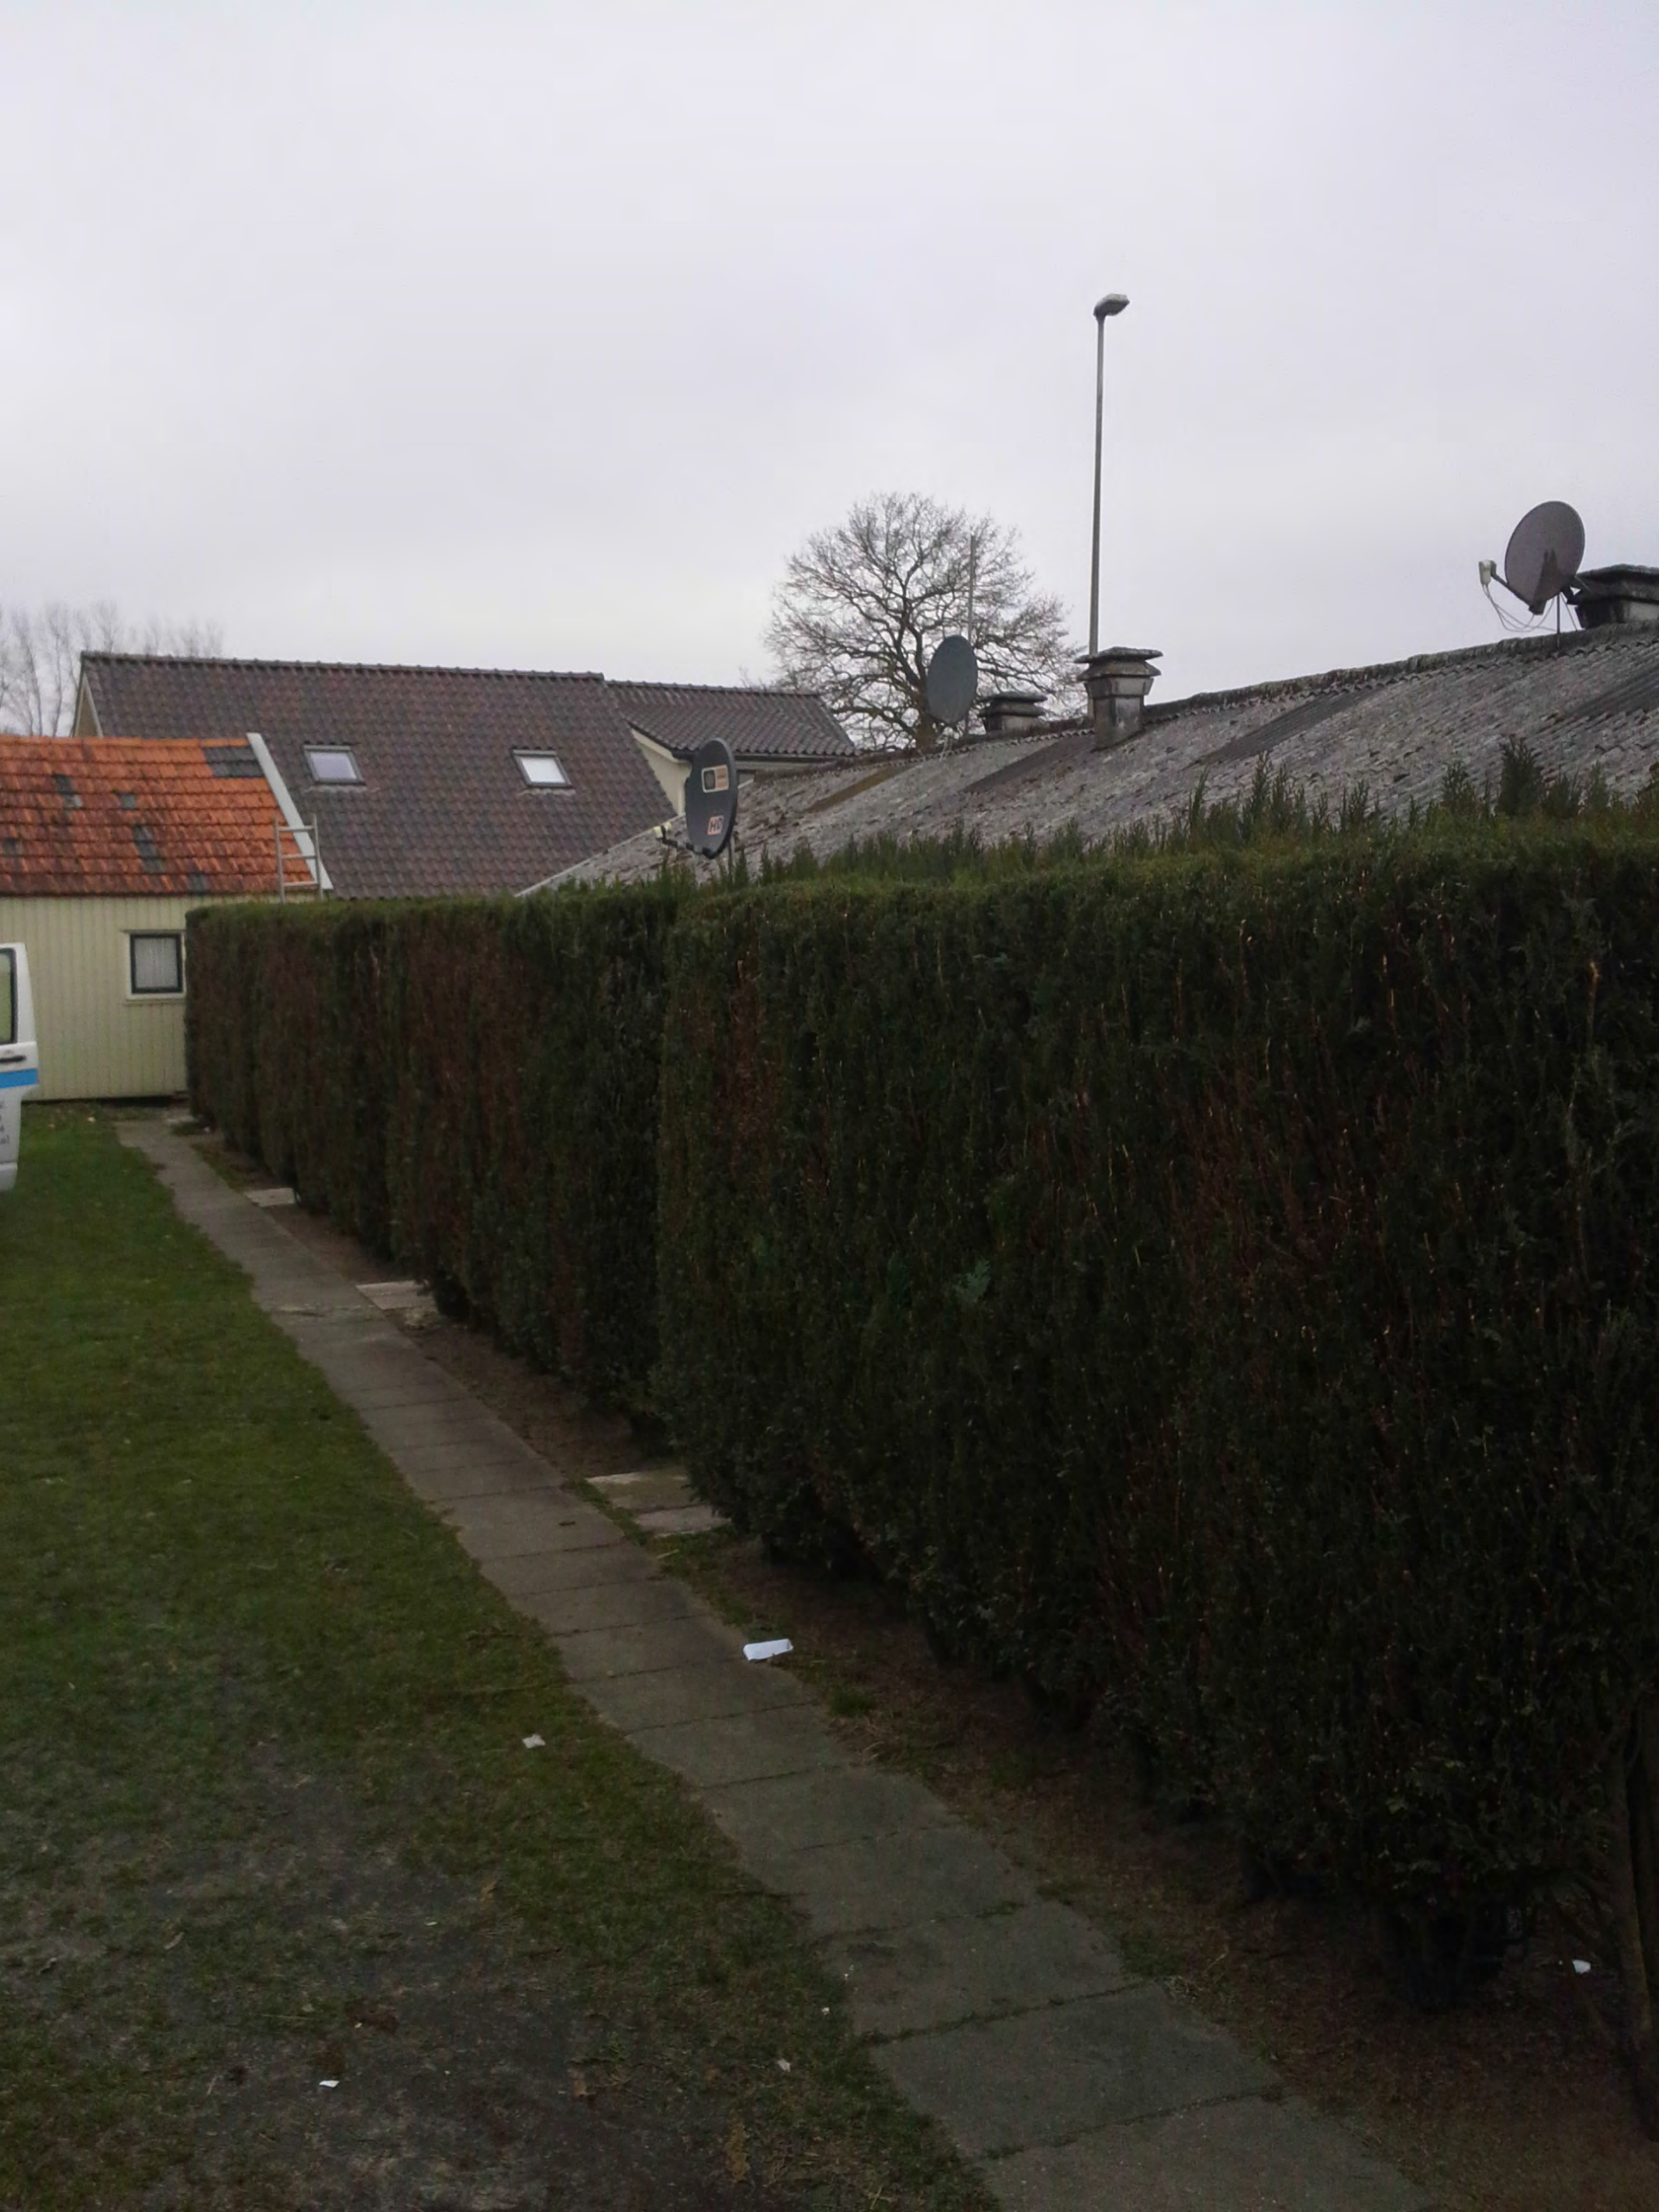
### **Foto's onderzoekslocatie**

Op het maaiveld van de locatie en aan de uitkomende grond zijn geen bijzonderheden waargenomen die duiden op de mogelijke aanwezigheid van asbest en/of overige verontreinigende stoffen op en in de bodem.

Op het te slopen gebouw aan de noordzijde van het onderzoeksgebied is asbestverdacht plaatmateriaal waargenomen. Er bestaat geen vermoeden dat door beschadiging en/of erosie asbest op of in de bodem is terecht gekomen. Verwijdering dient door een erkend bedrijf en op een zorgvuldige wijze plaats te vinden om verspreiding/verontreinigingen te voorkomen.
