| Onderwerp: | <b>verkennend milieukundig bodemonderzoek<br/>volgens NEN-5740+A1<br/>Kerkstraat nr. 1-3 te Wierden</b> |
| Projectnummer: | <b>17-M8175</b> |
| Opdrachtgever: | <b>BJZ.nu</b> |
| Datum: | <b>18 september 2017</b> |

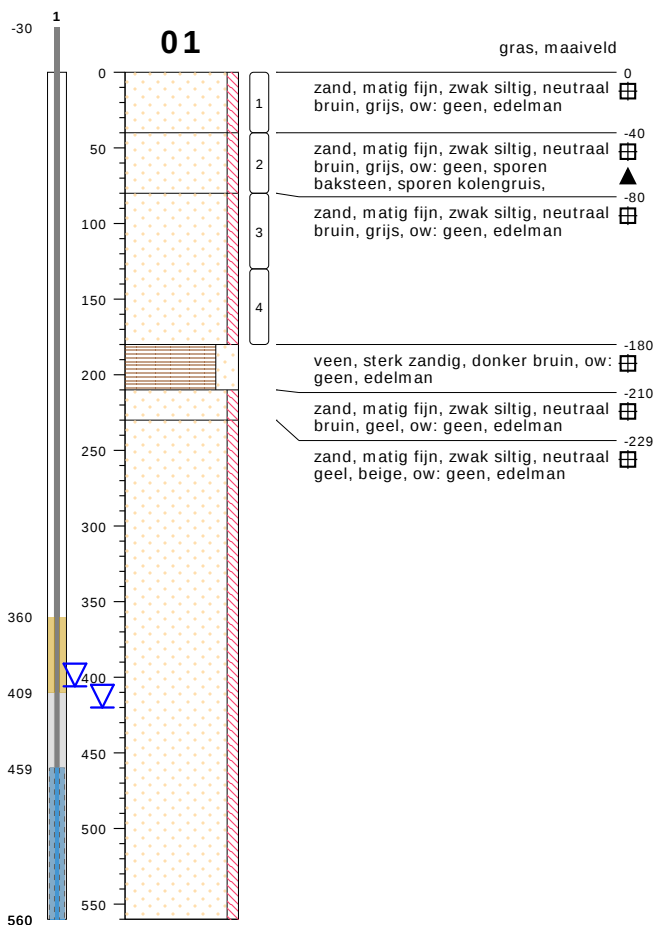
## bodemprofielen **BILAGE 3**

onderzoek **Kerkstraat 1-3 te Wierden**  
 projectcode **17-M8175**  
 datum **18-09-2017**  
 getekend conform **NEN 5104**  
 pagina **1 van 5**

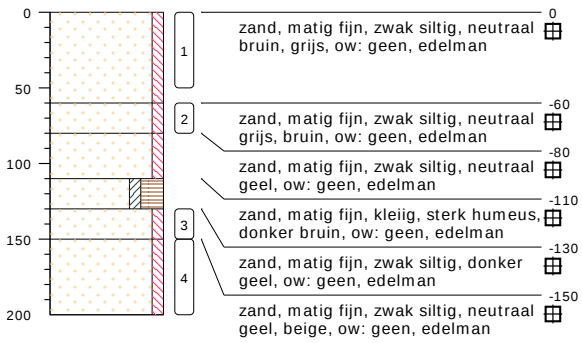
**02**

tuin, maaiveld

type **grondboring**  
 datum **03-08-2017**  
 boormeester **A.van Wuykhuyse**  
 x **237038.51**  
 y **486383.94**

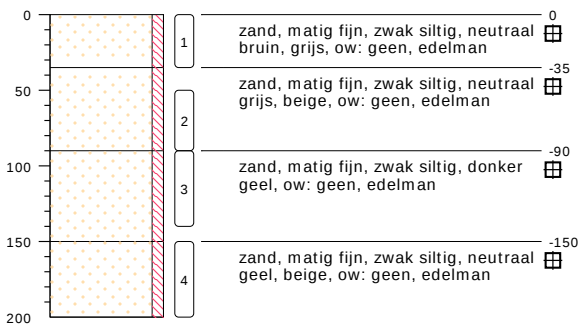
**03**

tuin, maaiveld

type **grondboring**  
 datum **03-08-2017**  
 boormeester **A.van Wuykhuyse**  
 x **237059.50**  
 y **486402.30**

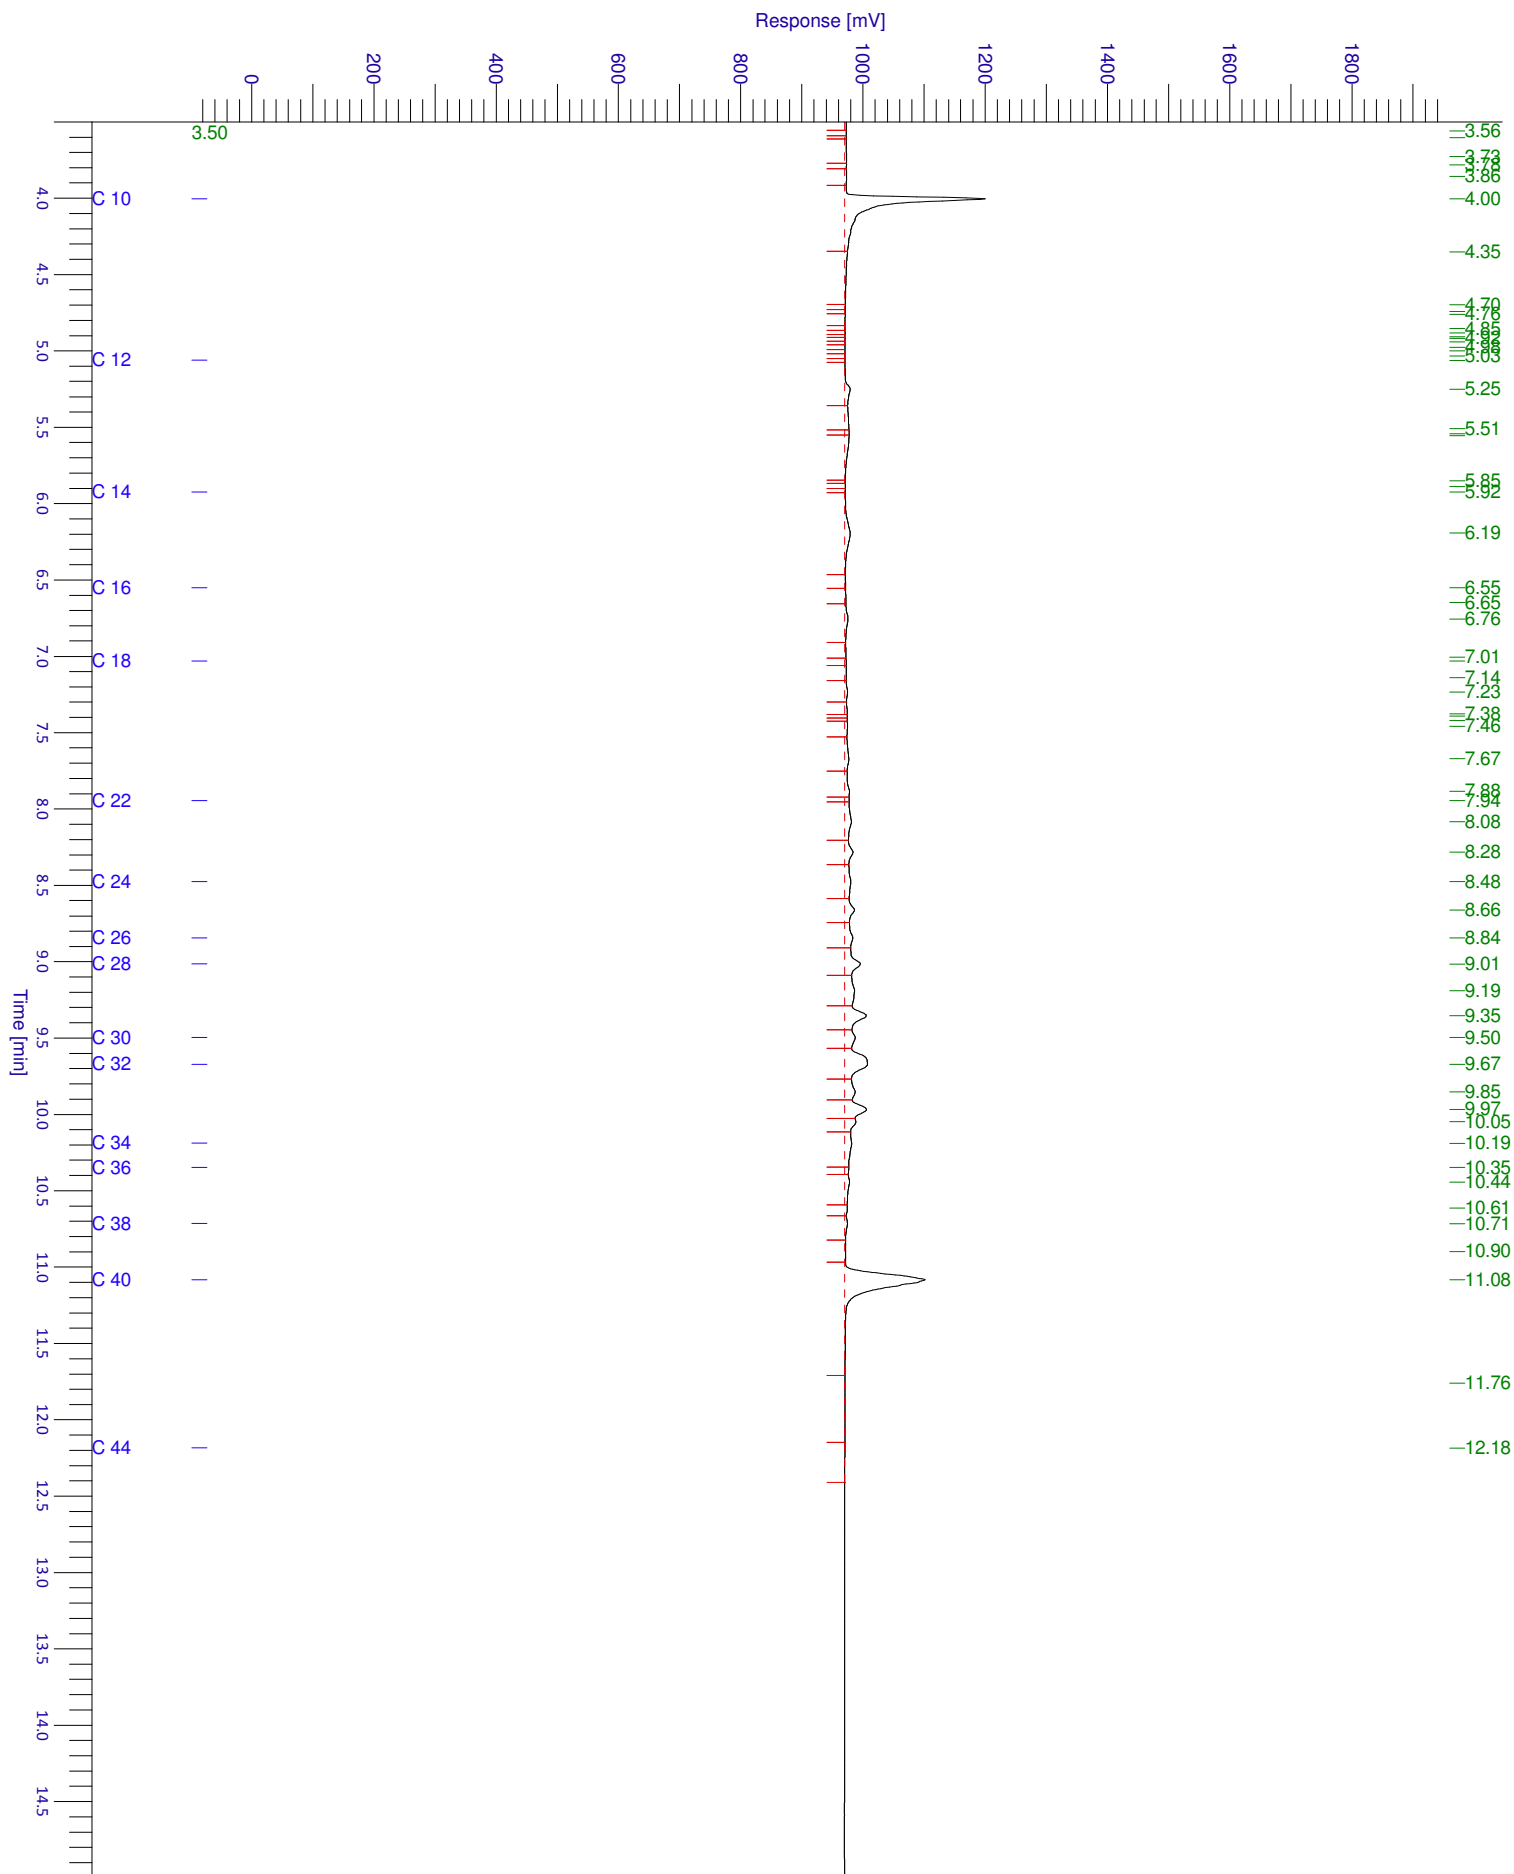
# Chromatogram

Sample Name : 1719364002      Sample #: 001      Page 1 of 1  
 FileName : \\NLOT025\data\Glc\IS-GC34\2017-08\mo-34-0807-041-20170808-082441.raw  
 Date : 08-08-2017 08:24:53  
 Method : Min olie PE      Time of Injection: 08-08-2017 02:31:19  
 Start Time : 3.50 min      End Time : 15.00 min      Low Point : -98.05 mV      High Point : 1961.01 mV  
 Scale Factor: 1.0      Plot Offset: -98.05 mV      Plot Scale: 2059.1 mV

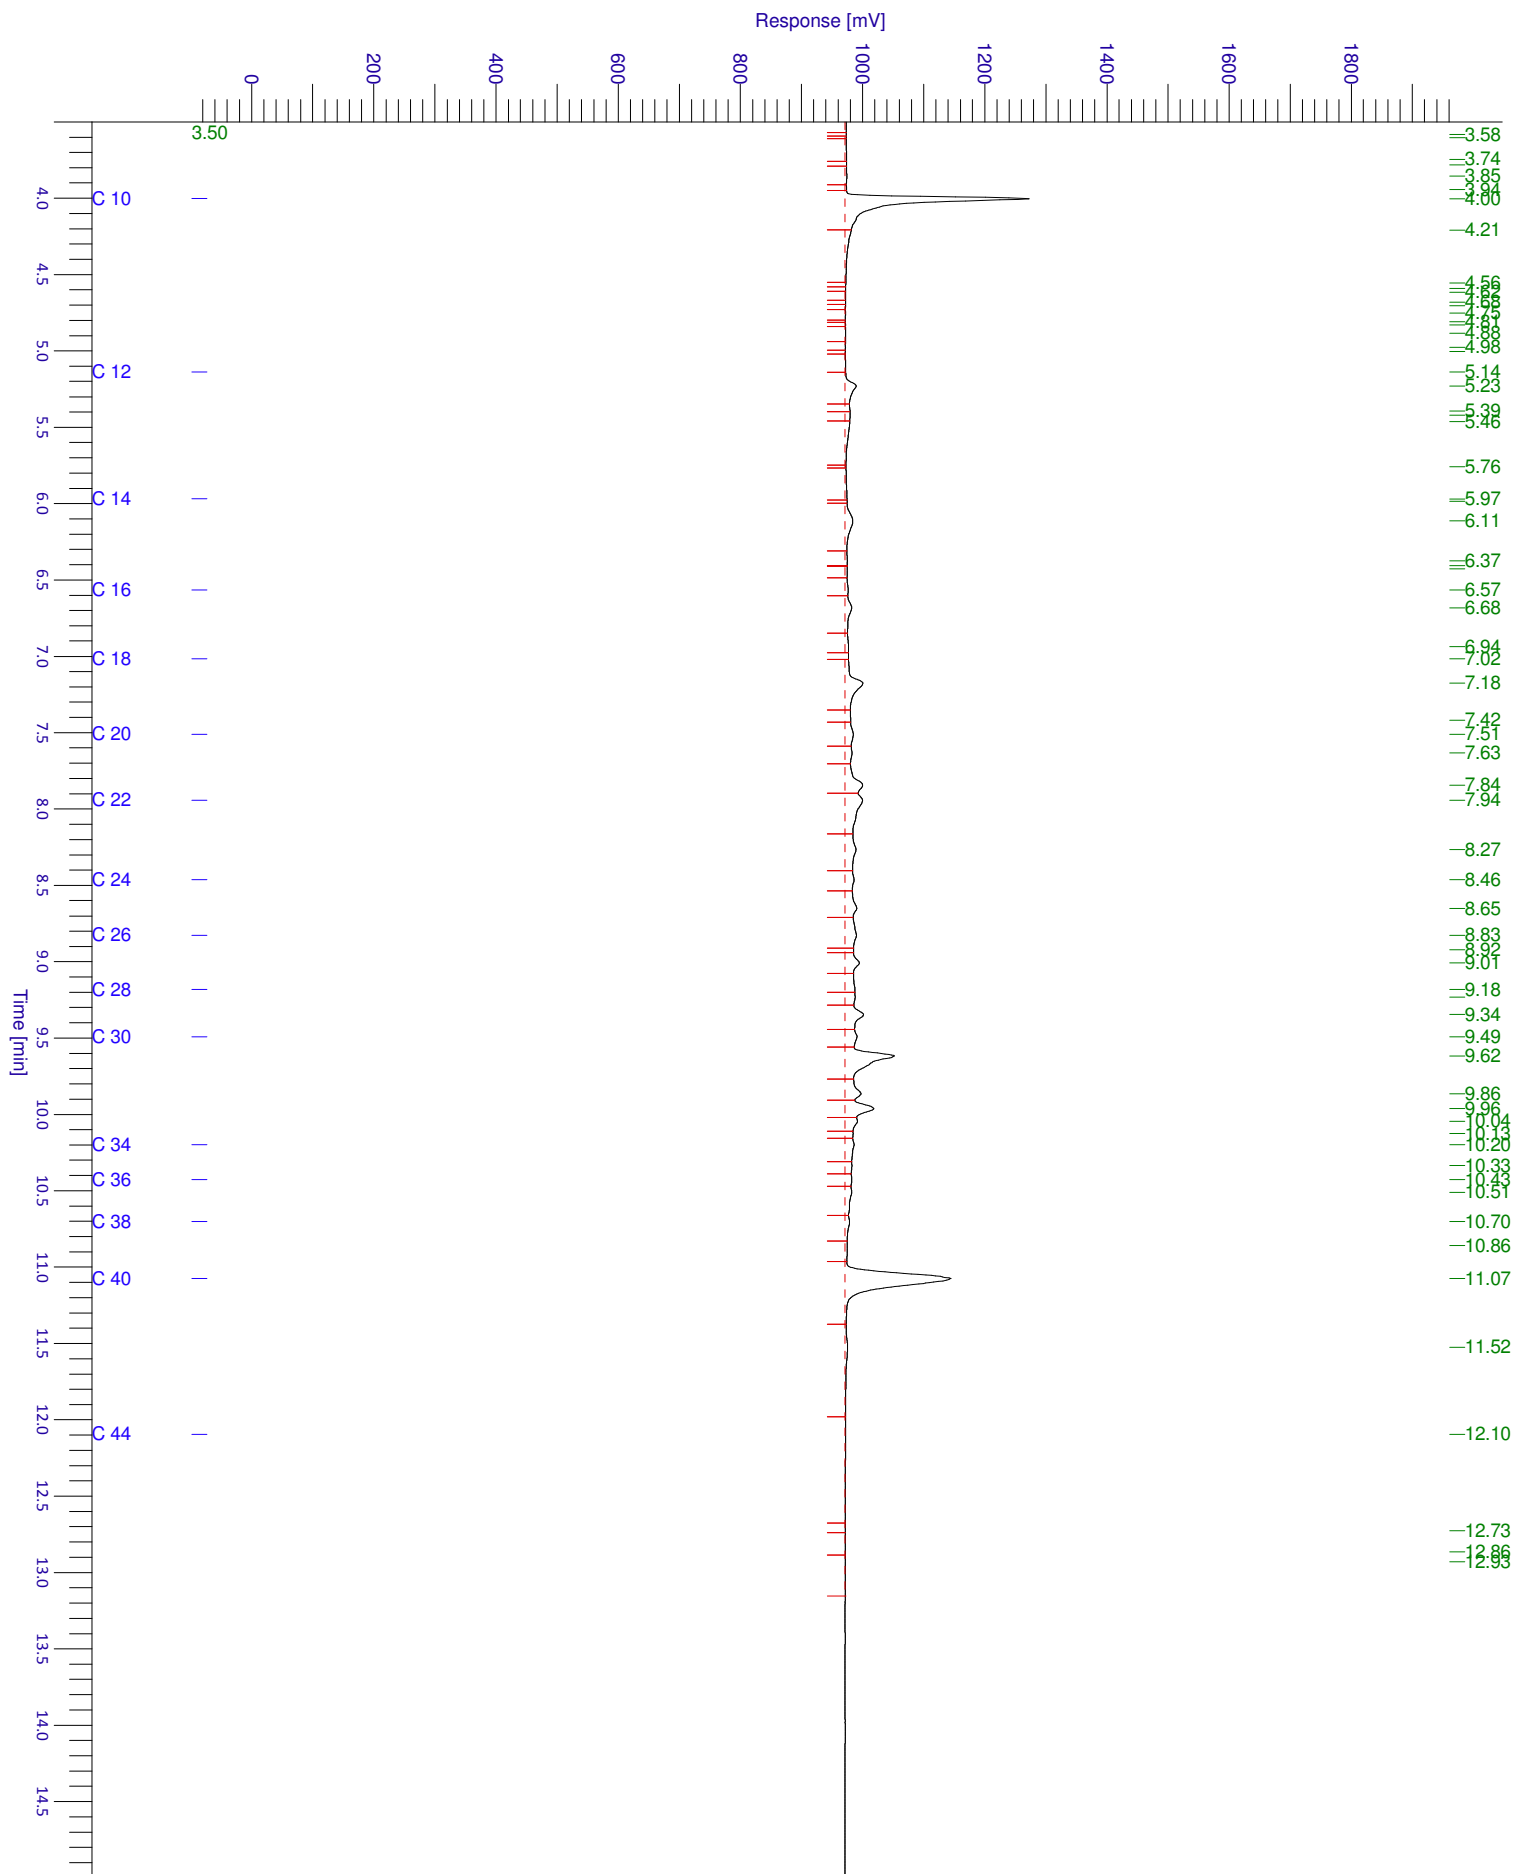
# Chromatogram

Sample Name : 1719364003      Sample #: 001      Page 1 of 1  
 FileName : \\NLOT025\data\Glc\IS-GC34\2017-08\mo-34-0807-042-20170808-082502.raw  
 Date : 08-08-2017 08:25:14      Time of Injection: 08-08-2017 02:54:43  
 Method : Min olie PE      Start Time : 3.50 min      End Time : 15.00 min      Low Point : -98.02 mV      High Point : 1960.36 mV  
 Scale Factor: 1.0      Plot Offset: -98.02 mV      Plot Scale: 2058.4 mV

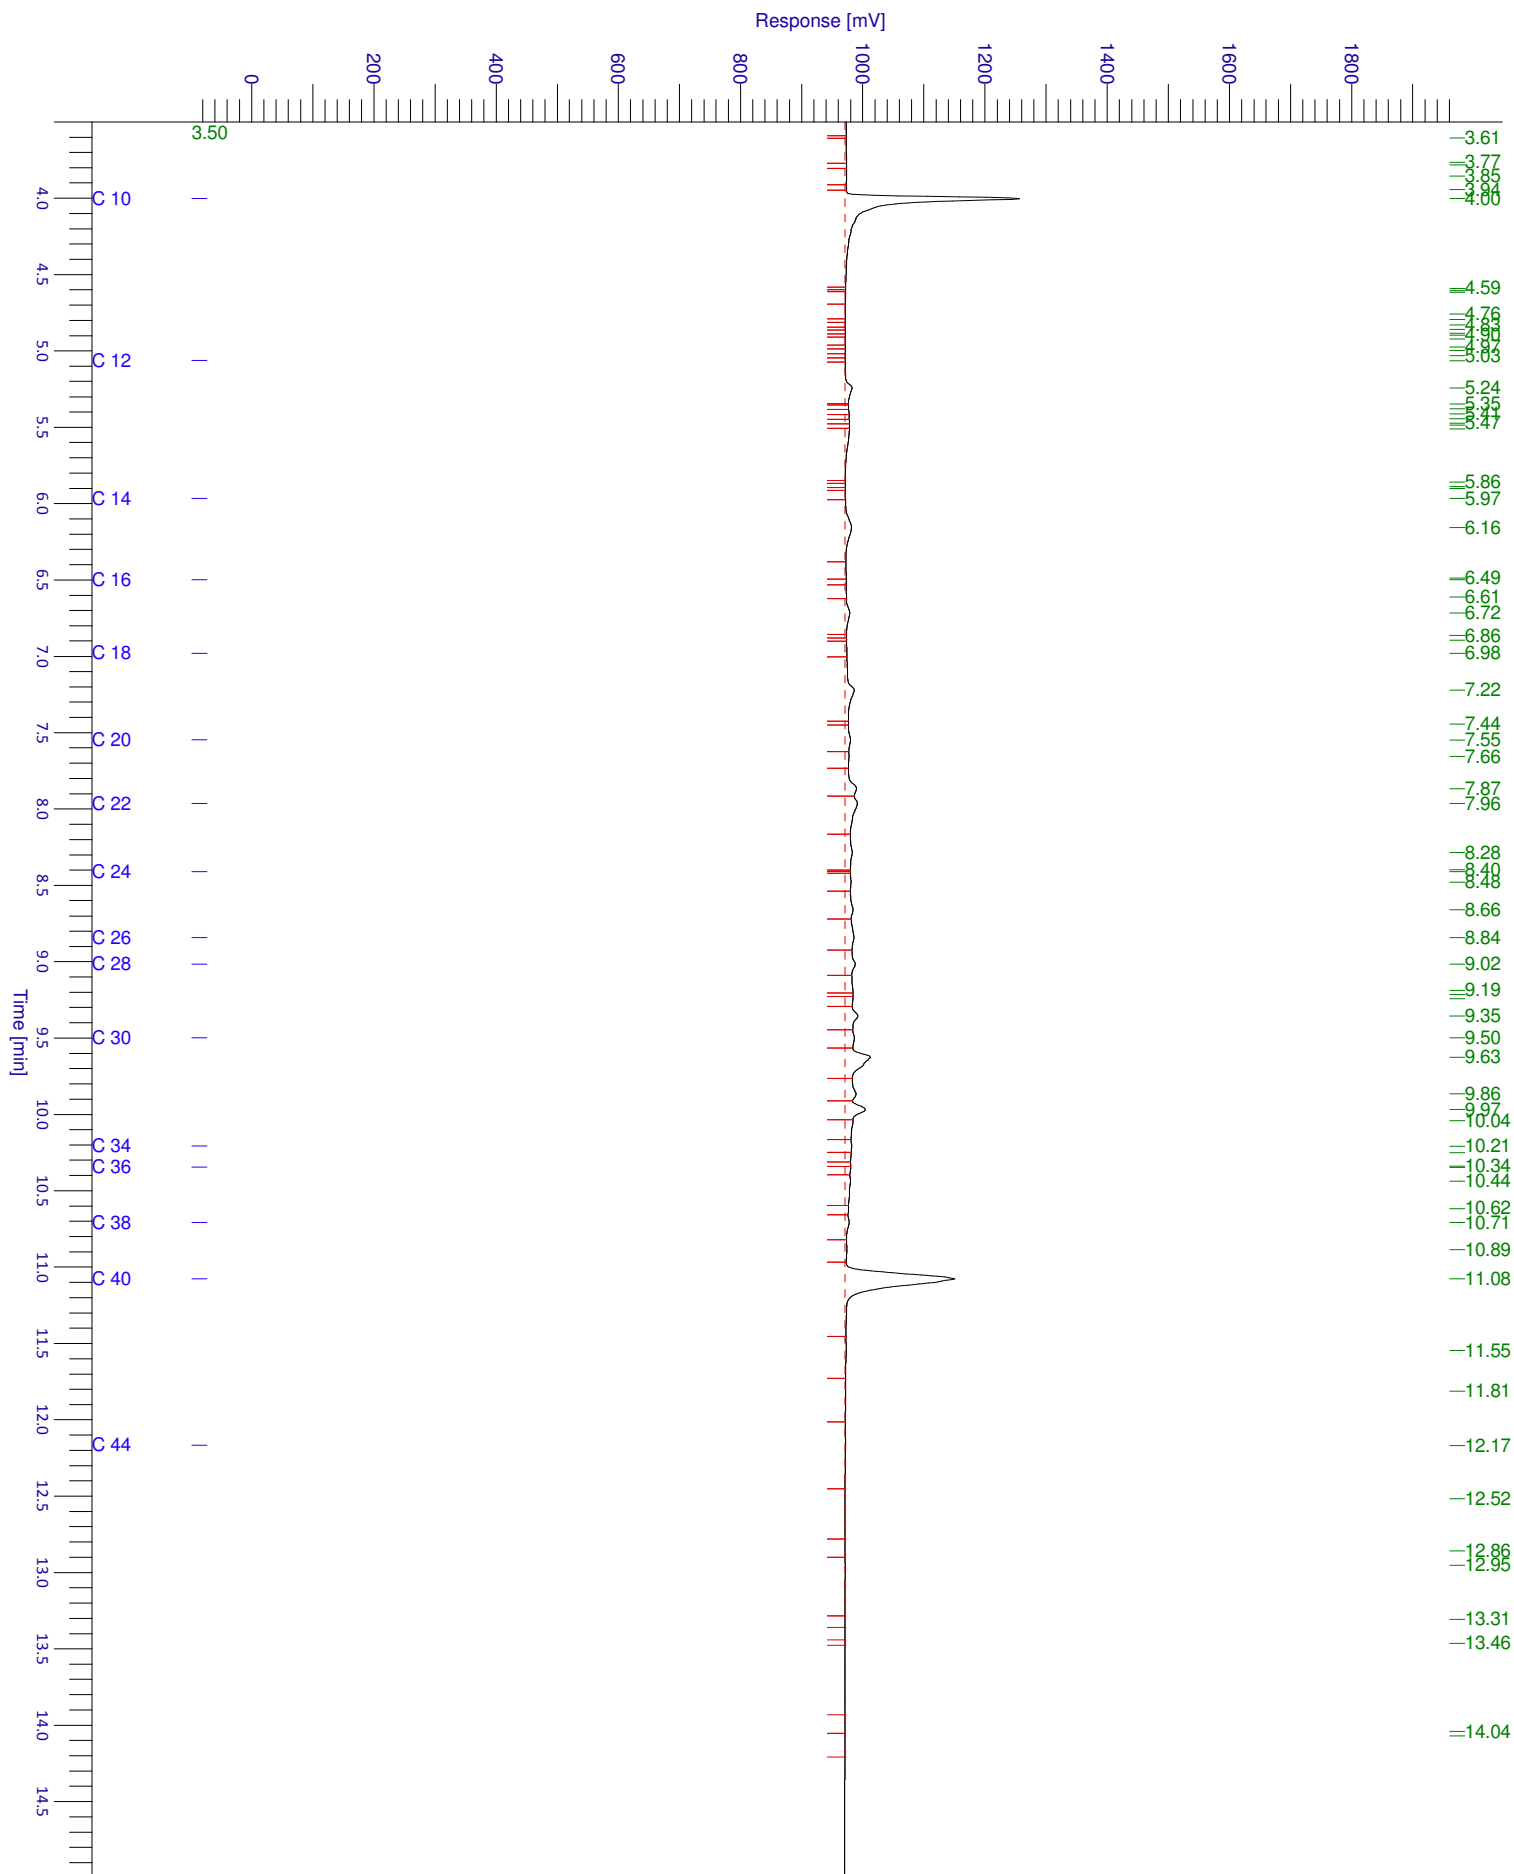
# Chromatogram

Sample Name : 1719364004      Sample #: 001      Page 1 of 1  
 FileName : \\NLOT025\data\Glc\IS-GC34\2017-08\mo-34-0807-043-20170808-082522.raw  
 Date : 08-08-2017 08:25:37      Time of Injection: 08-08-2017 03:18:04  
 Method : Min olie PE      Start Time : 3.50 min      End Time : 15.00 min      Low Point : -98.04 mV      High Point : 1960.72 mV  
 Scale Factor: 1.0      Plot Offset: -98.04 mV      Plot Scale: 2058.8 mV

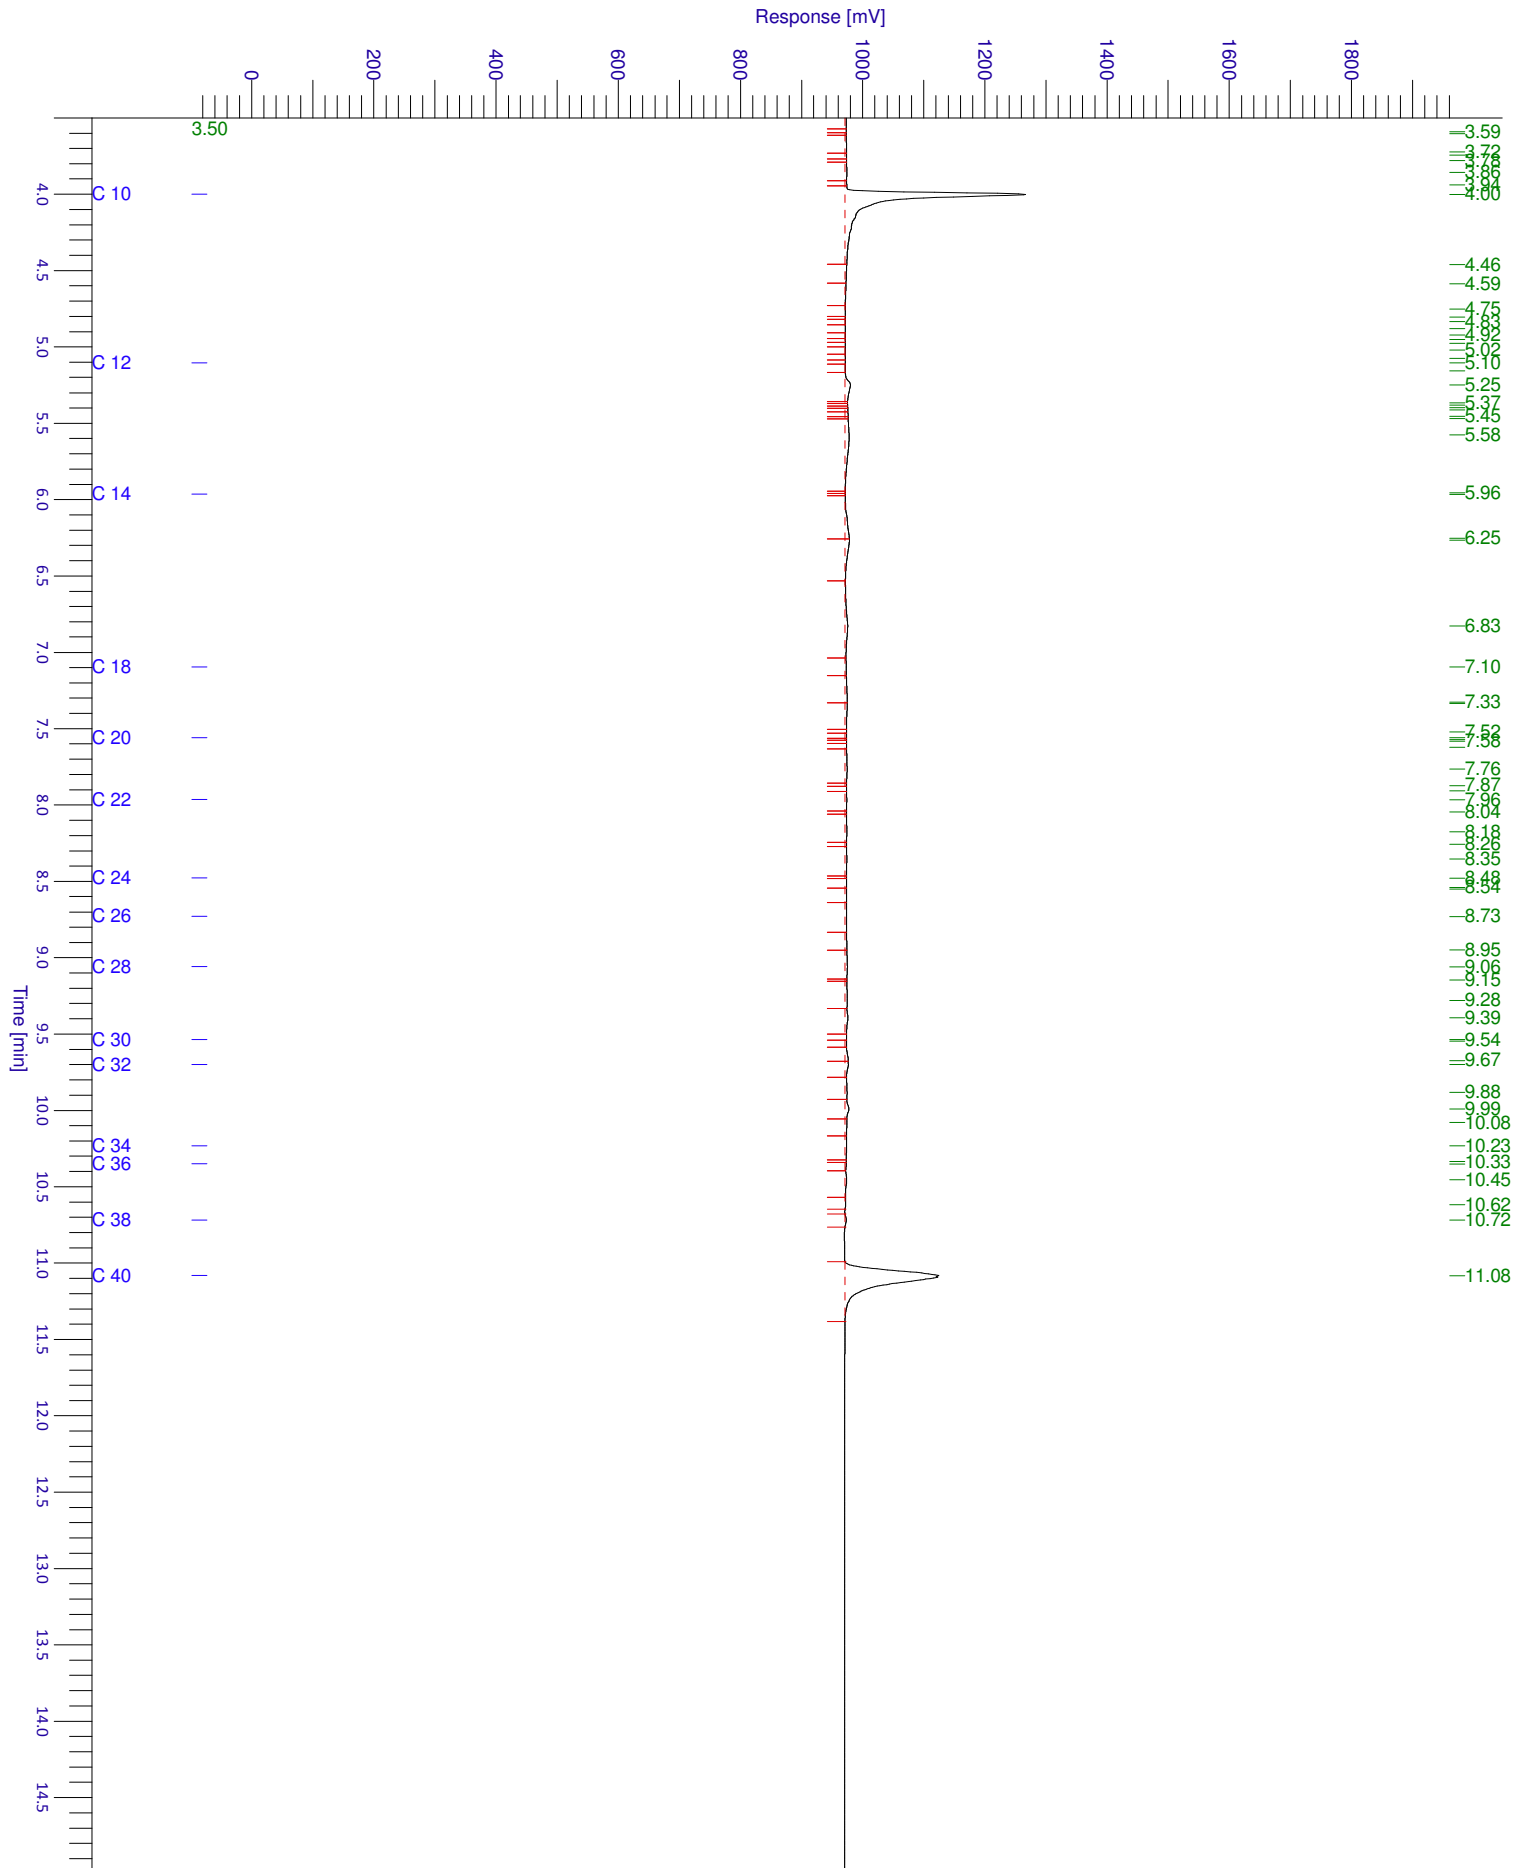
## Chromatogram

Sample Name : 1719364005

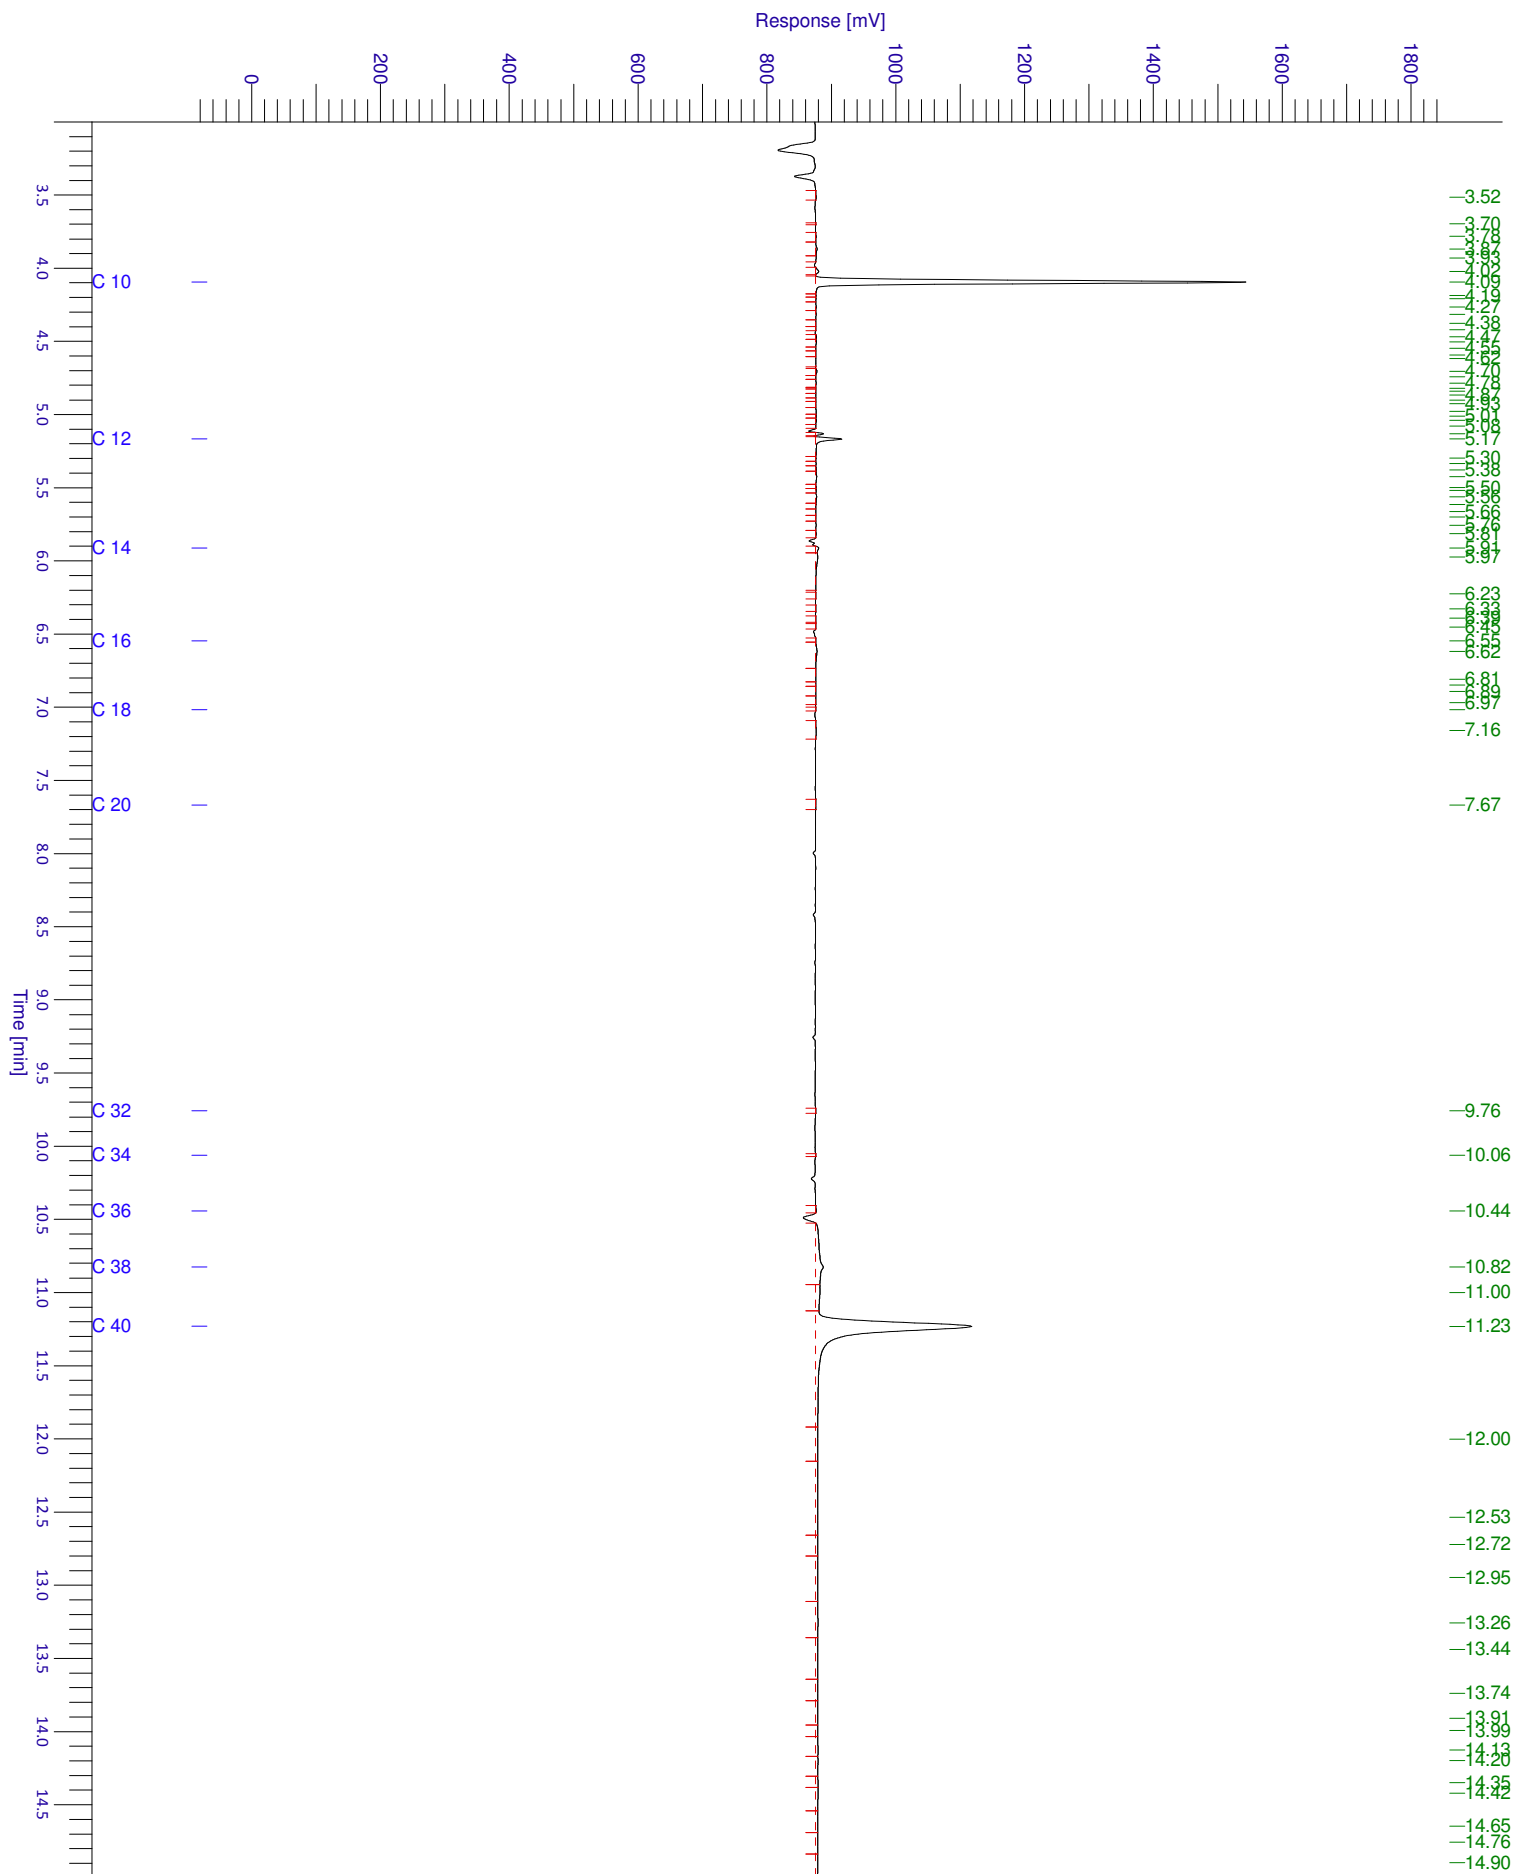
# GP17-20986

Sample Name : 1720986001      Sample #: 001      Page 1 of 1  
 FileName : \\NLOT025\data\Glc\IS-GC14\2017-08\mo-14-0821-117-20170825-082629.raw  
 Date : 25-08-2017 08:26:41      Time of Injection: 24-08-2017 21:01:24  
 Method : Min olie PE      Start Time : 3.00 min      End Time : 15.00 min      Low Point : -93.00 mV      High Point : 1859.96 mV  
 Scale Factor: 1.0      Plot Offset: -93.00 mV      Plot Scale: 1953.0 mV
