## **Verkennend bodemonderzoek Zuidbroek deelgebied 2 te Wierden**

**27 maart 2018**

<b>Titel</b>	Verkennd bodemonderzoek Zuidbroek deelgebied 2 te Wierden
<b>Opdrachtgever</b>	Gemeente Wierden
<b>Projectleider</b>	Erik Vonkeman
<b>Auteur(s)</b>	Edward van Westrene
<b>Uitvoering meet- en inspectiewerk</b>	Ramon (R.S.A.) Henning, certificaatnummer K54913.
<b>Projectnummer</b>	1263536
<b>Aantal pagina's</b>	17
<b>Datum</b>	27 maart 2018
<b>Handtekening</b>	Ontbreekt in verband met digitale verwerking. Dit rapport is aantoonbaar vrijgegeven.

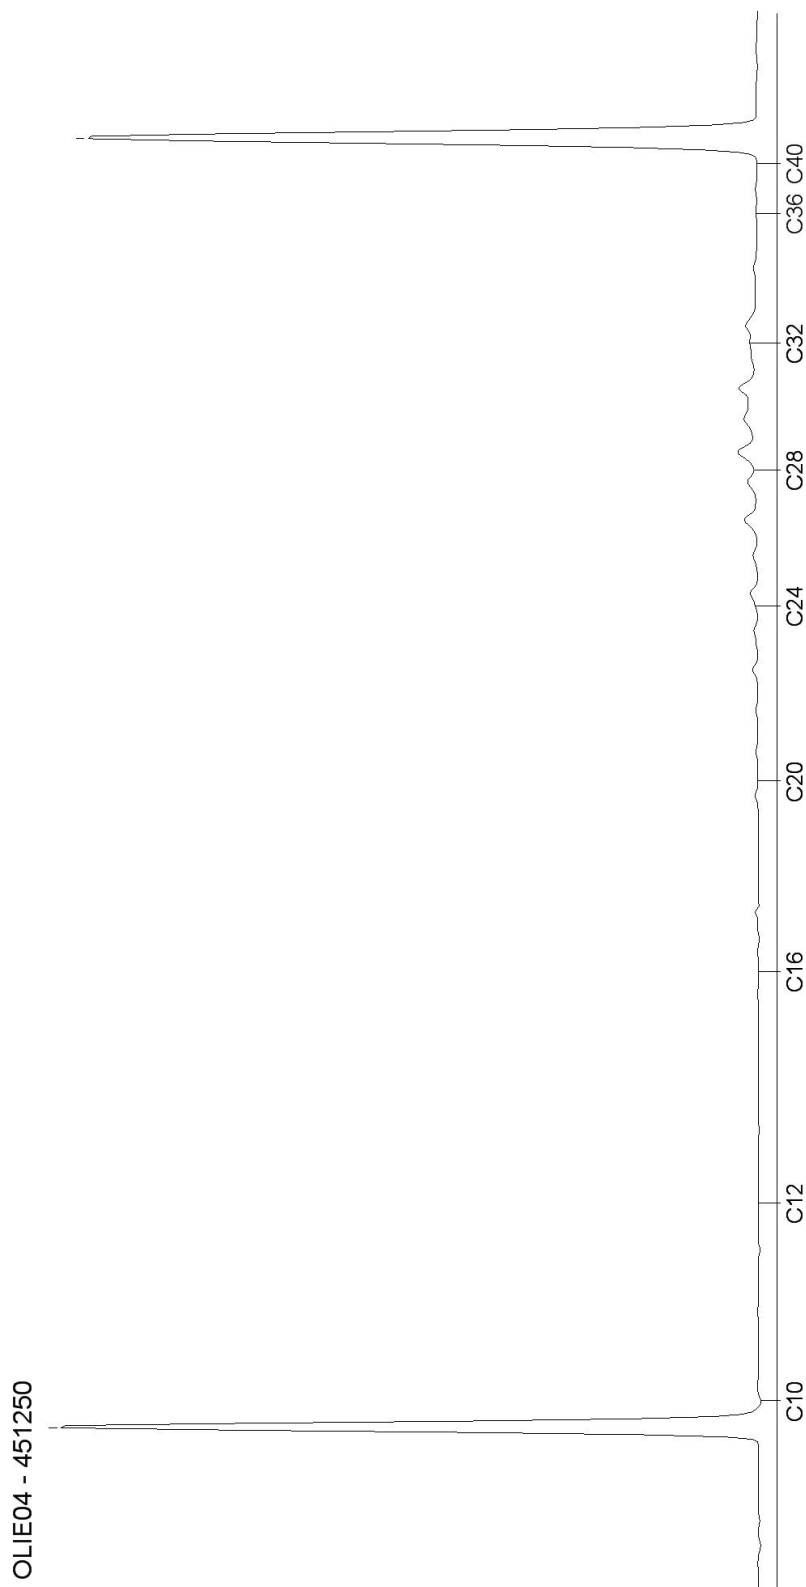
CHROMATOGRAM for Order No. 752995, Analysis No. 451250, created at 14-mrt-2018 10:25:39

**Monsteromschrijving: 43 t/m 46 (0-0,5)**
