**RAPPORT ACTUALISEREND BODEMONDERZOEK**  
**conform NEN 5740 en NEN 5707**  
**Stokreefsweg 7a - Enter**

# Rapport Actualiserend Bodemonderzoek conform NEN 5740 en NEN 5707 Stokreefsweg 7a - Enter

Projectcode: 180723236

Rapportagedatum: 8 november 2018

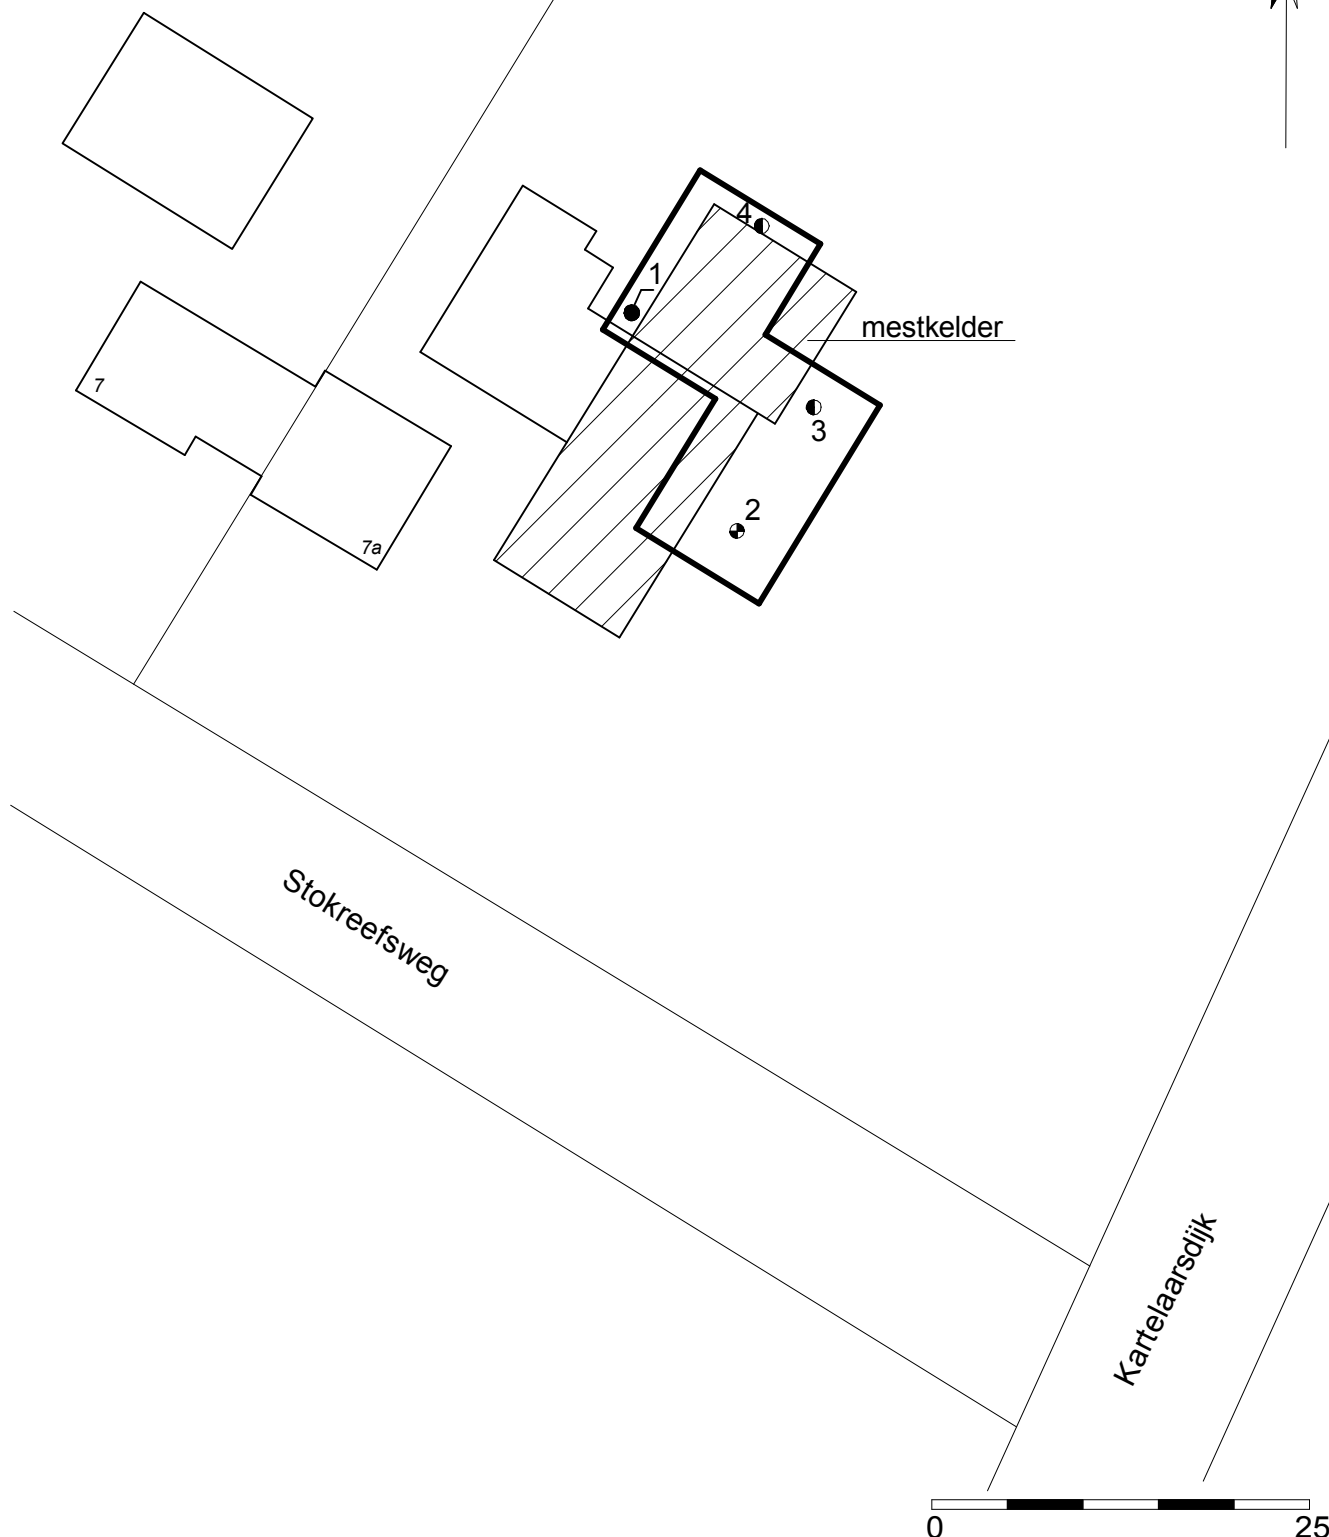
Verkenkend bodemonderzoek

- = Onderzoekslocatie
- = Boring tot 0.5 meter diepte
- = Inspectiegat 30x30x50 cm
- ⦿ = Boring tot 1.0 meter diepte
- ⊕ = Boring tot 1.5/2.0 meter diepte
- ⦿ = Peilbuis

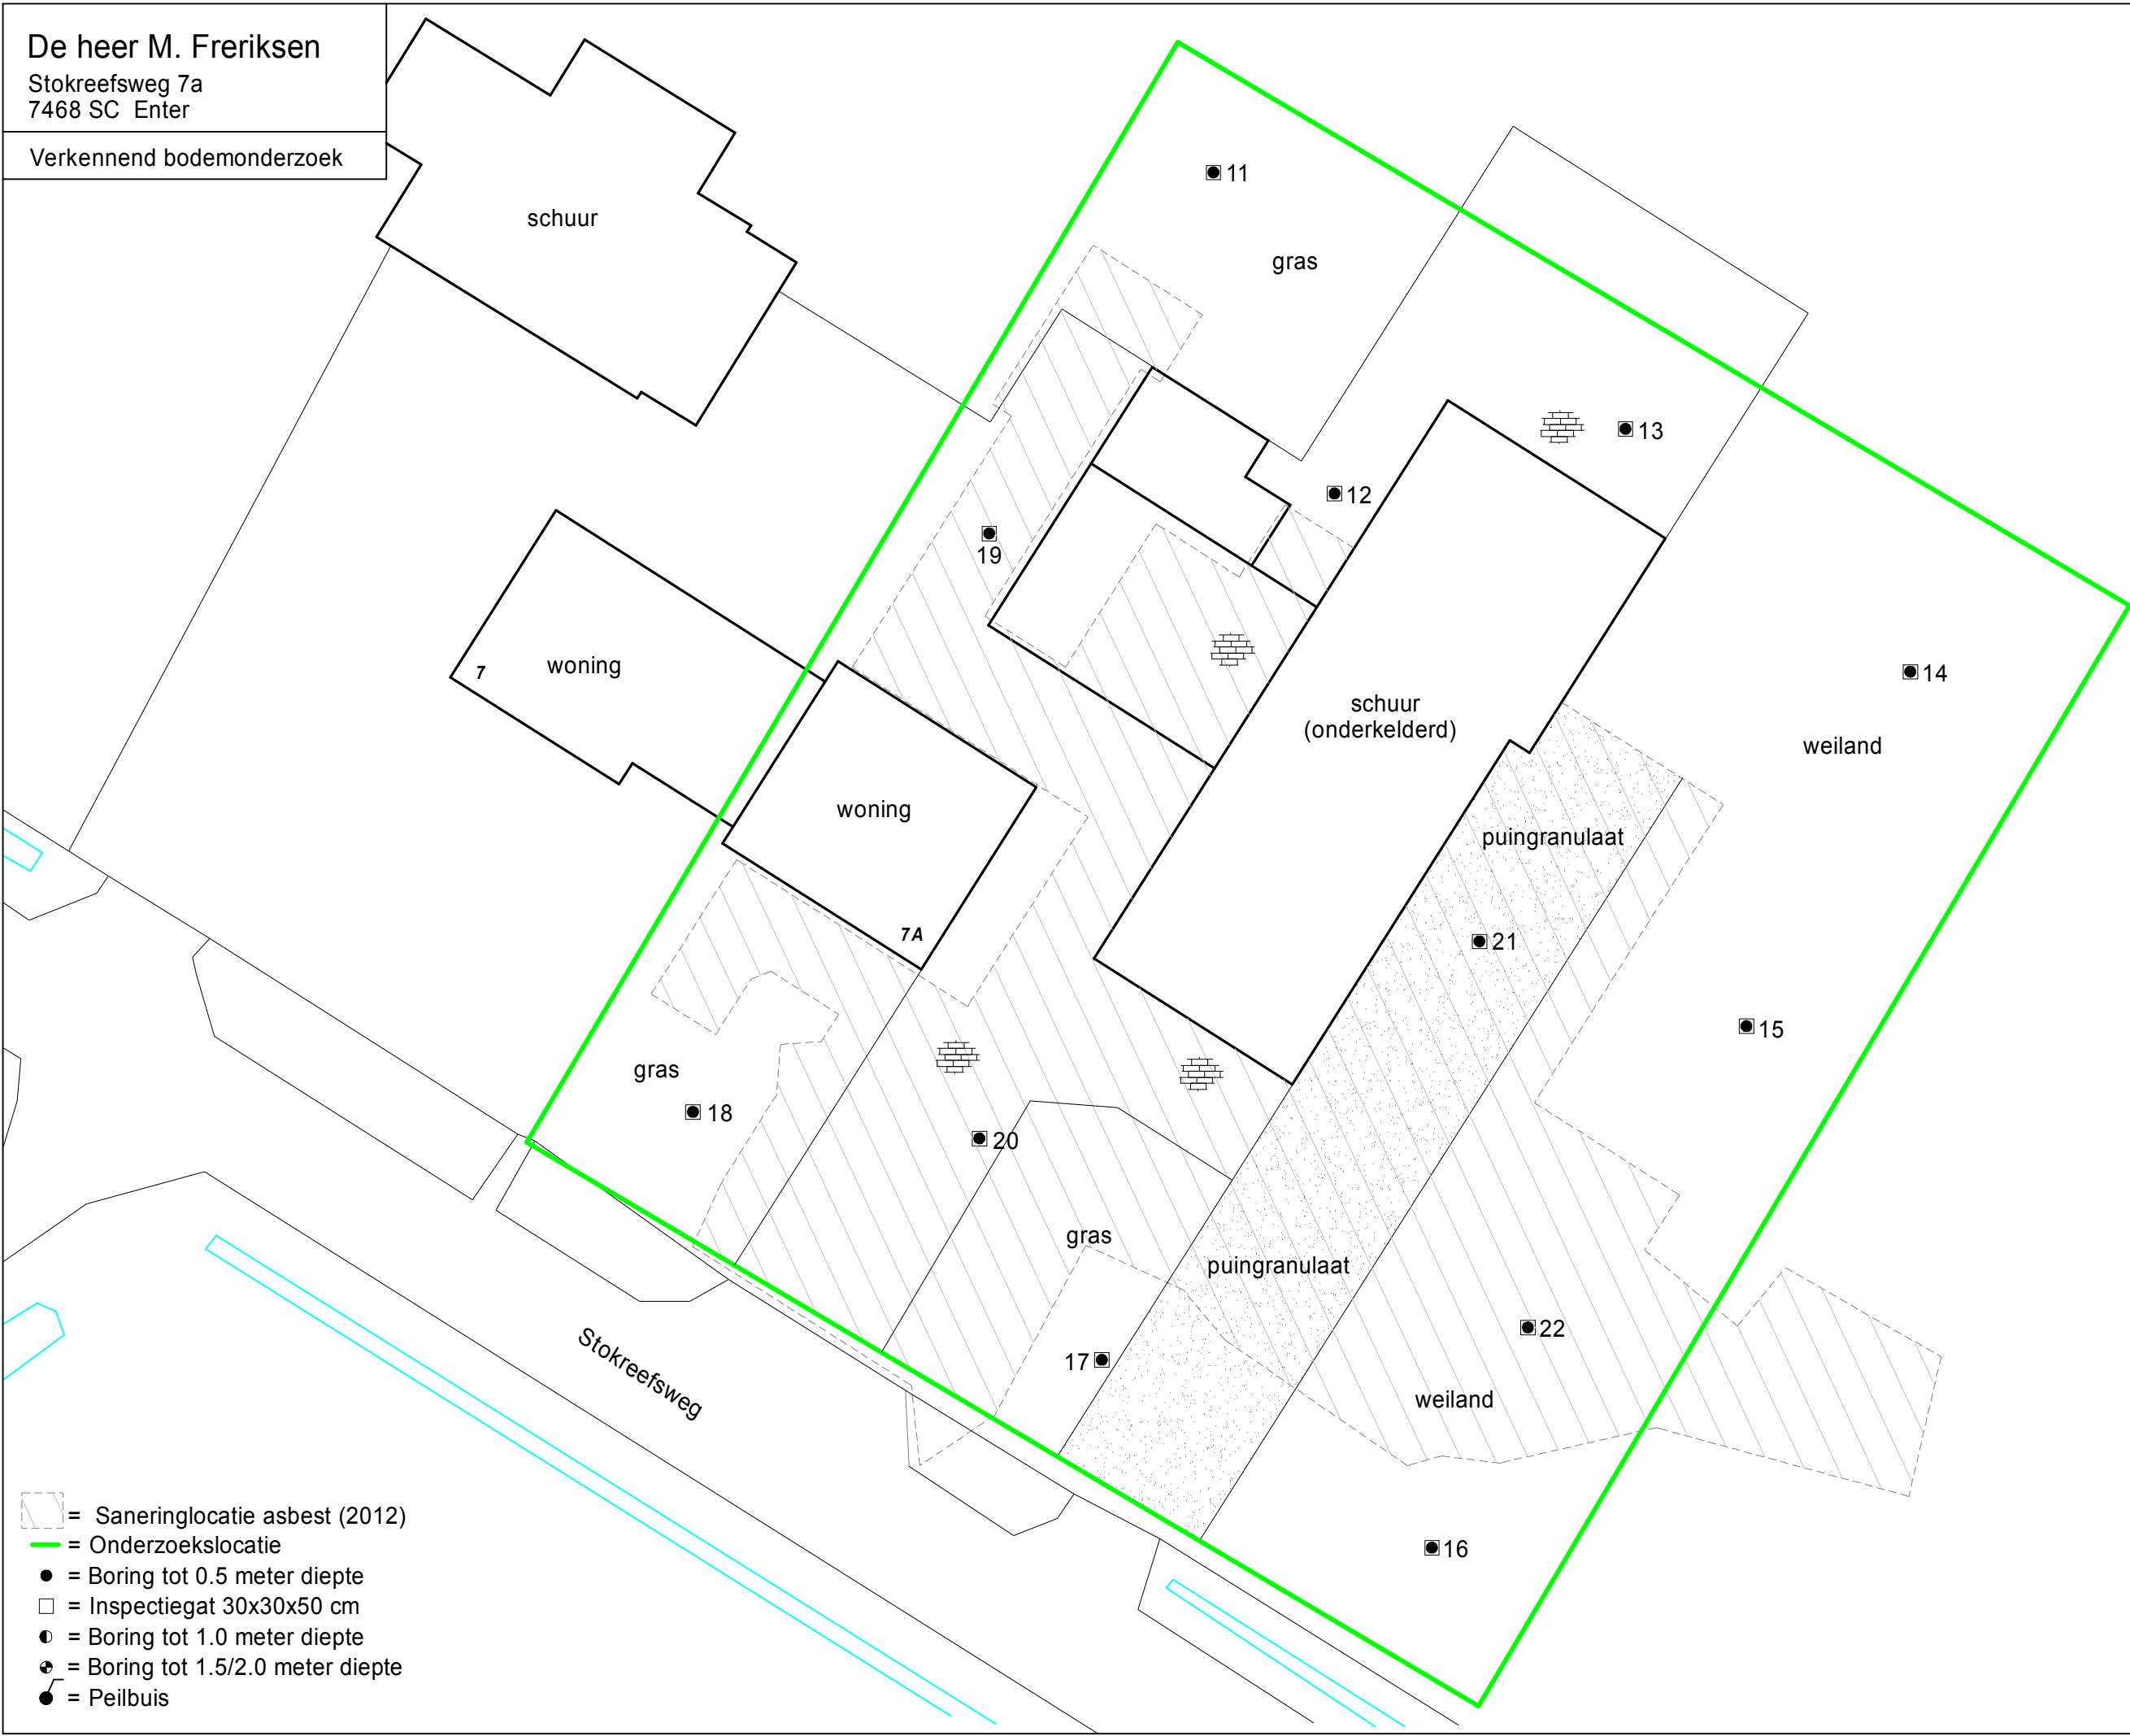
Verkennd bodemonderzoek

Op 31 oktober 2018 zijn, na het inspecteren van het maaiveld, in totaal 12 inspectiegaten gegraven, waarvan 4 binnen de saneringslocatie. De situering van de monsterpunten is weergegeven op de situatieschets in bijlage I.

- = Saneringlocatie asbest (2012)
- = Onderzoekslocatie
- = Boring tot 0.5 meter diepte
- = Inspectiegat 30x30x50 cm
- = Boring tot 1.0 meter diepte
- = Boring tot 1.5/2.0 meter diepte
- = Peilbuis

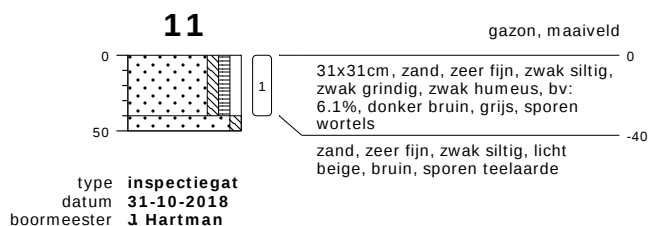
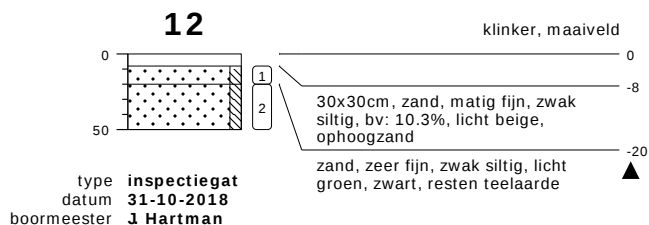
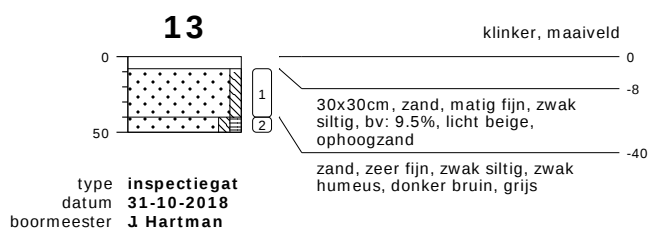
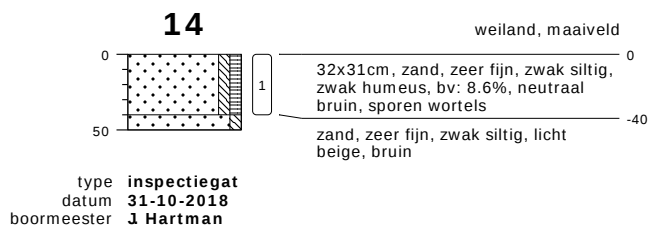
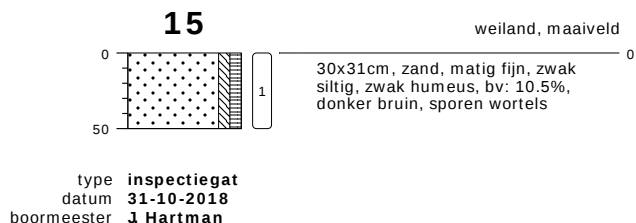
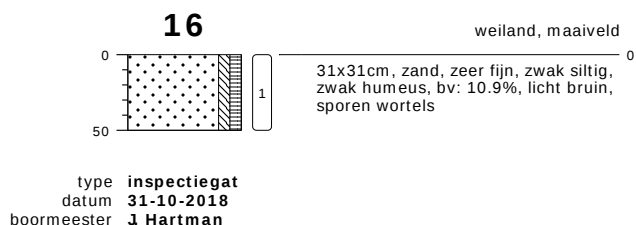
Bijlage II  
Boorstaten

Tijdens de boorwerkzaamheden is de bodemopbouw beschreven en is de grond zintuiglijk beoordeeld op eventuele aanwezigheid van verontreinigingen. De boorbeschrijvingen zijn weergegeven in bijlage II.

De bodem op de onderzoekslocatie bestaat tot einde boordiepte (maximaal 0.5 m-mv) uit matig fijn zand. In de grond zijn roest- en/of oerhoudende lagen aangetroffen. Er zijn zintuiglijk geen bodemvreemde materialen waargenomen. Door de veldwerker zijn zintuiglijk geen asbestverdachte materialen waargenomen in de bodem.
