**RAPPORT NADER ASBESTBODEMONDERZOEK**  
**conform NEN 5707**  
Jagersweg 3a - Enter

*Opdrachtgever:*  
BJZ.NU

*Locatie:*  
Jagersweg 3a  
7468 PE Enter

Projectcode: 18051230

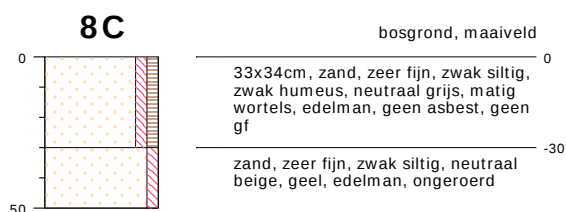
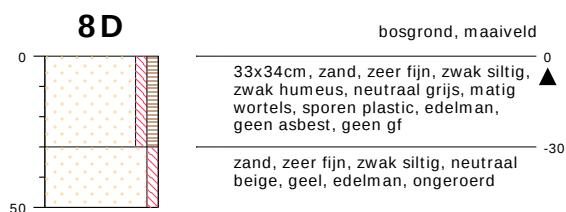
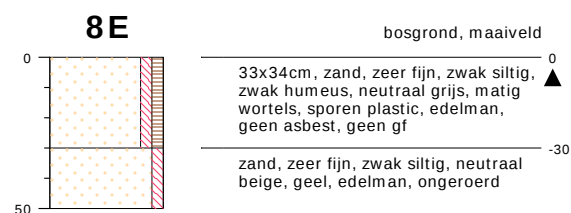
## bodemprofielen schaal 1:25

In totaal zijn 9 inspectiegaten gegraven. Visueel zijn geen asbestverdachte materialen waargenomen in de bodem en de puinhoudende lagen. In tabel 2 is een overzicht weergegeven van de visueel aangetroffen bodemvreemde materialen.

| Inspectiegat | Diepte (m-mv) | Waarneming |
|---|---|---|
| 8A | 0 - 0.3 | Sporen puin |
