**RAPPORT VERKENNEND BODEMONDERZOEK**  
**conform NEN 5740**  
**Werfstraat 1 - Dorpsstraat 55-57 - Enter**

*Locatie:*  
Werfstraat 1 (7468 GG) te Enter  
Dorpsstraat 55-57 (7468 CE) te Enter

Projectcode: 13043510

Rapportagedatum: 14 november 2013

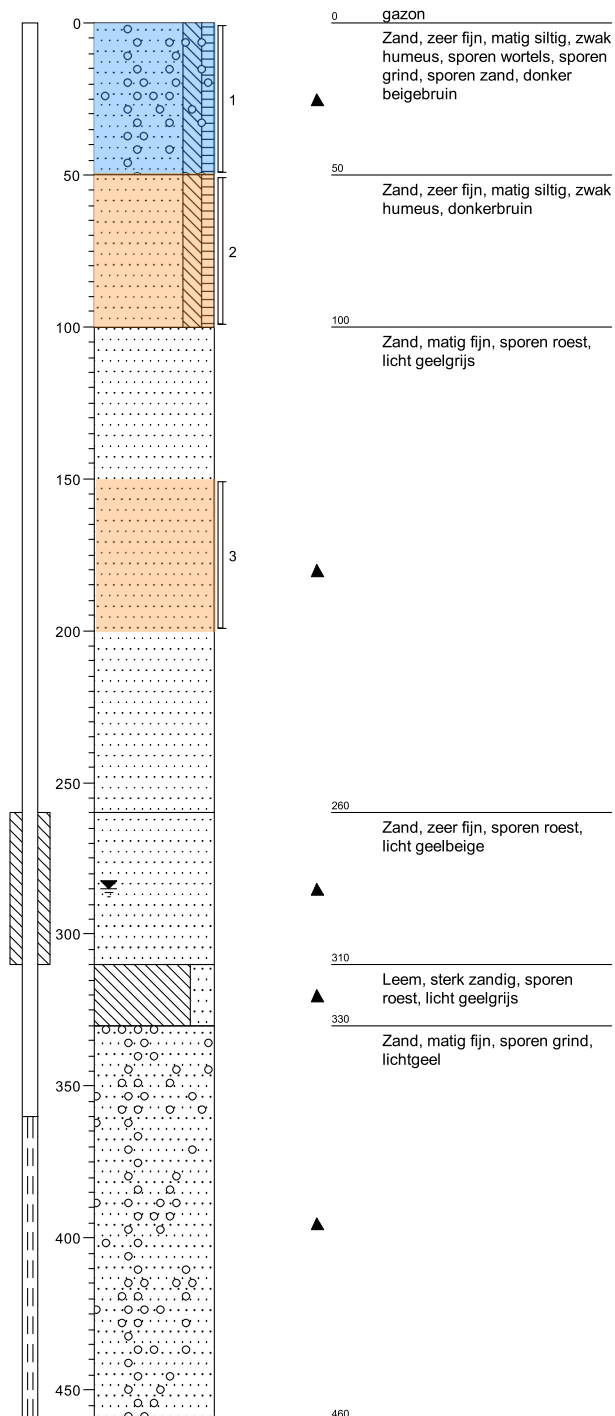
### Boring: 1

Boring 1 is doorgezet tot circa 4.6 m-mv. Wanneer het grondwater werd bereikt, werd een zuigerboor gebruikt om een PVC-peilbuis te kunnen plaatsen. Een peilbuis bestaat uit een filter met een lengte van 1.0 meter, gekoppeld aan een blinde stijgbuis. Ter hoogte van het filter, met een diameter van 28 x 32 mm, is filtergrind in het boorgat gestort. Rondom het filter is een filterkous aangebracht.

Er is bentoniet in het boorgat gestort om directe indringing van hemelwater in het filter tegen te gaan. De rest van het boorgat is opgevuld met het oorspronkelijke bodemmateriaal. Vervolgens is de peilbuis grondig doorgepompt.

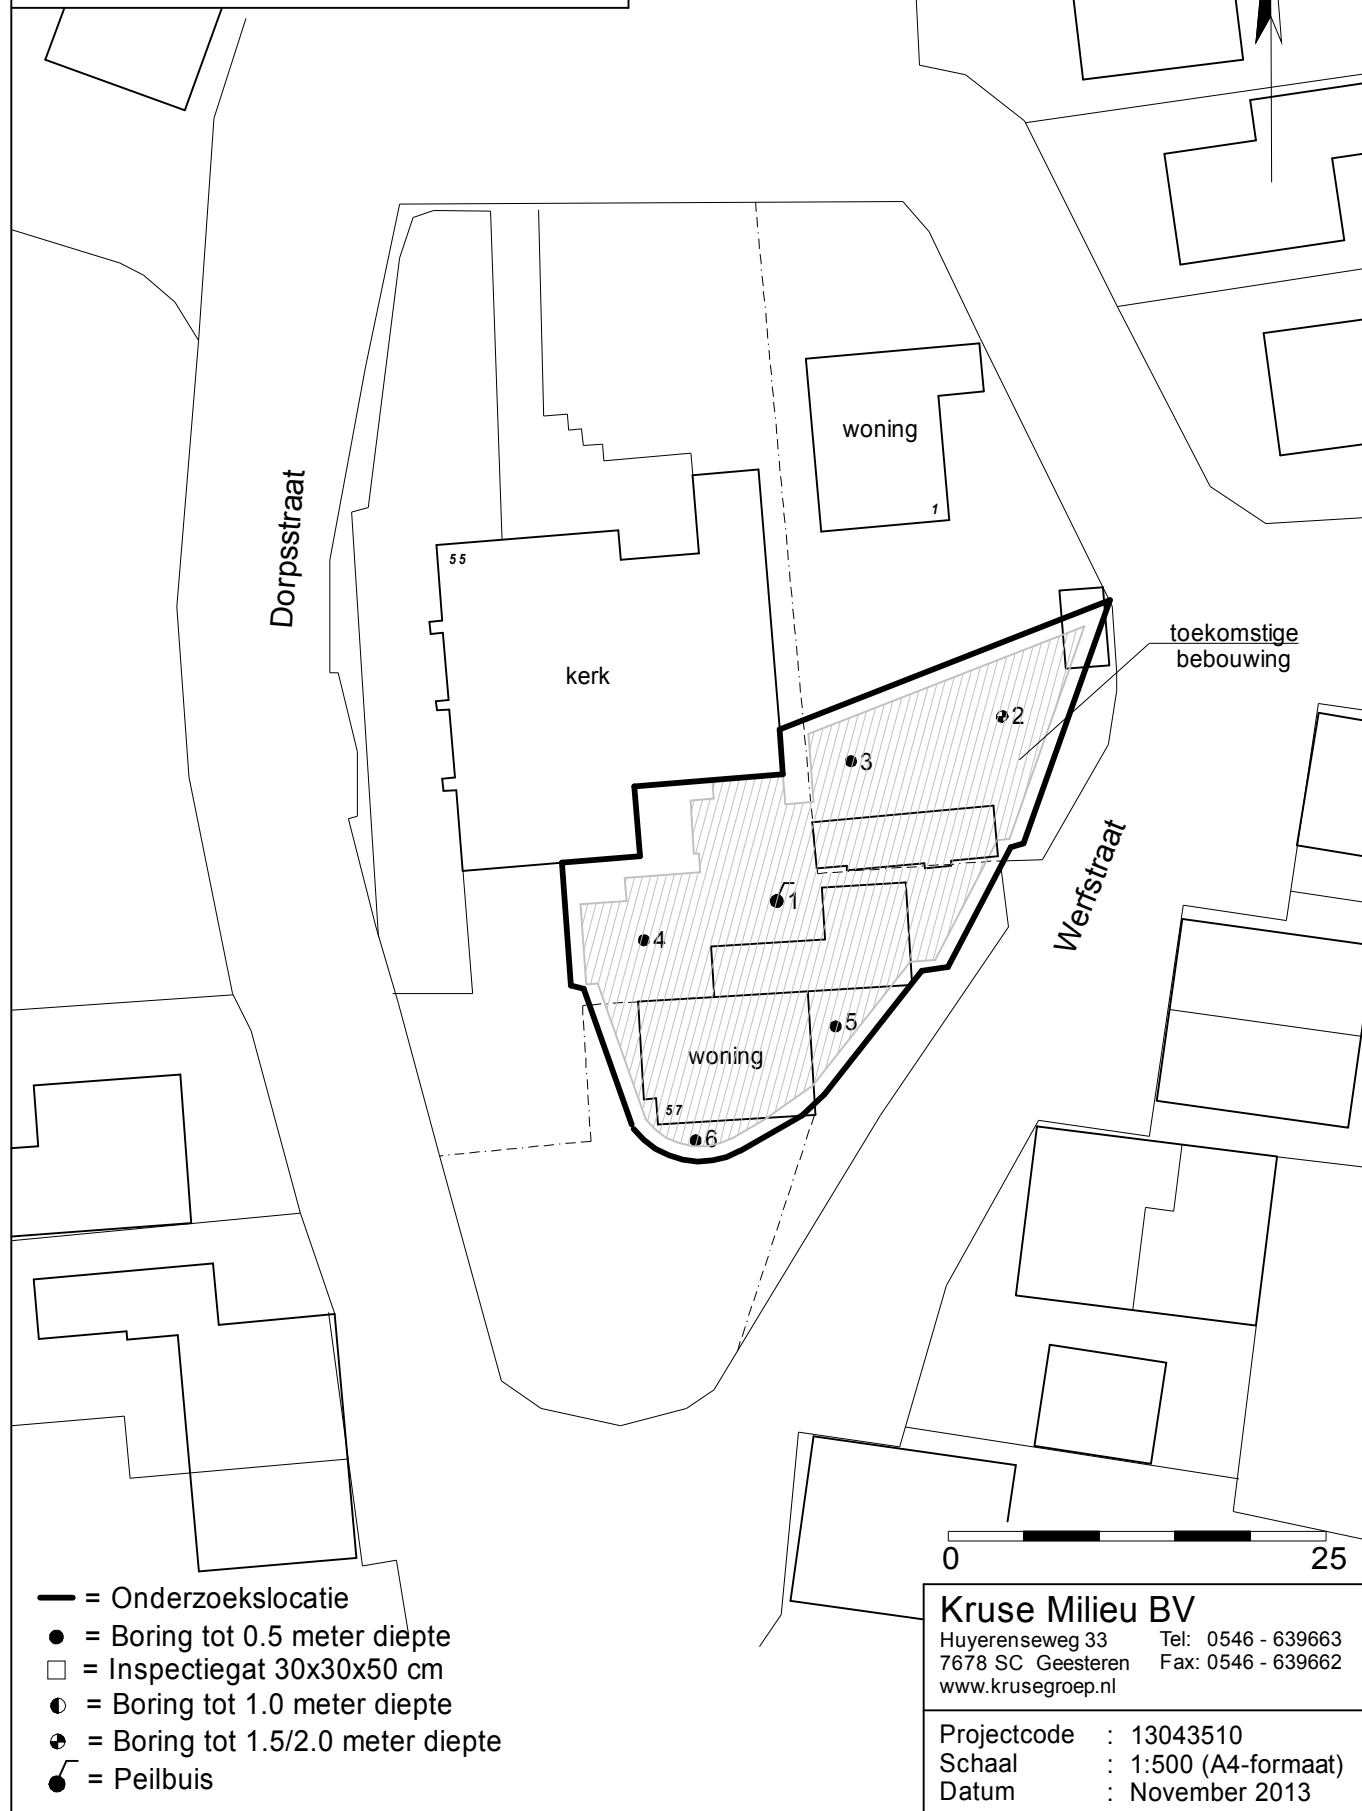
Verkennd bodemonderzoek

Boorplan verkennend bodemonderzoek Kruse Milieu BV, november 2013

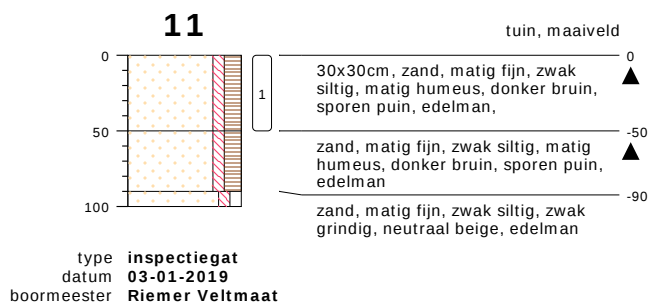
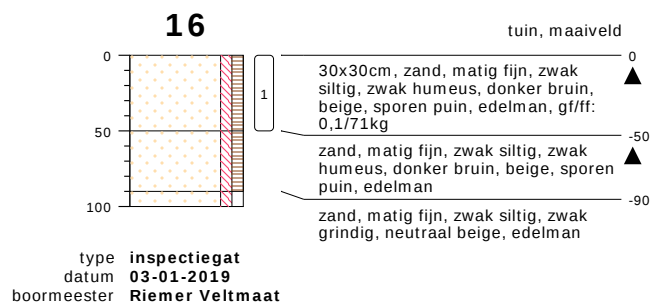
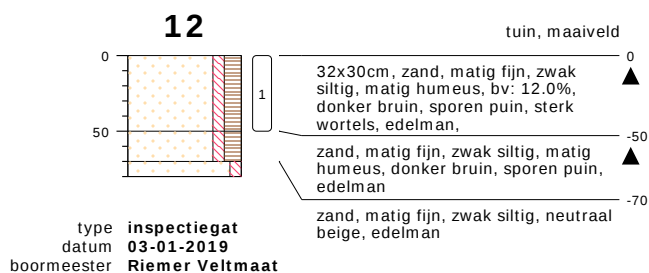
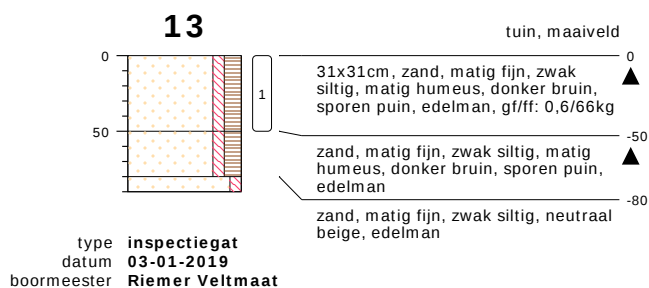
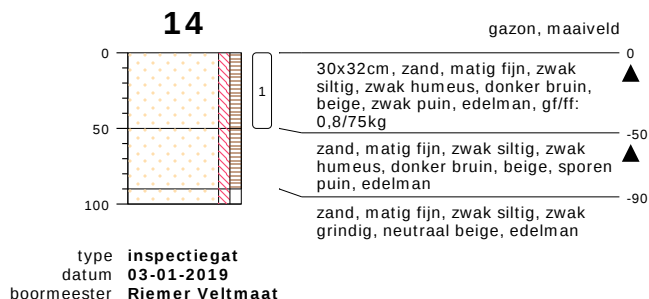
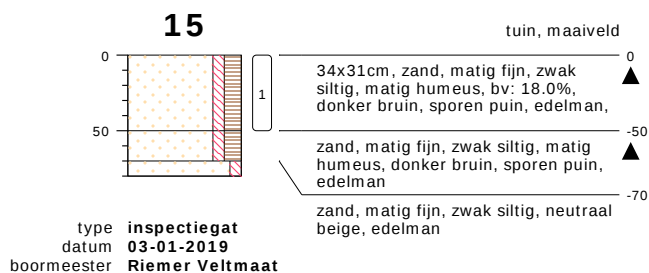
## bodemprofielen schaal 1:50

onderzoek Werfstraat 1 - Enter  
projectcode 18084523  
datum 16-01-2019  
getekend conform NEN 5104  
pagina 1 van 2
