**RAPPORT VERKENNEND BODEMONDERZOEK**  
**conform NEN 5740 en NEN 5707**  
Rondweg 9a - Enter

# Rapport Verkennend Bodemonderzoek conform NEN 5740 en NEN 5707 Rondweg 9a - Enter

Projectcode: 19044590

Rapportagedatum: 21 augustus 2019

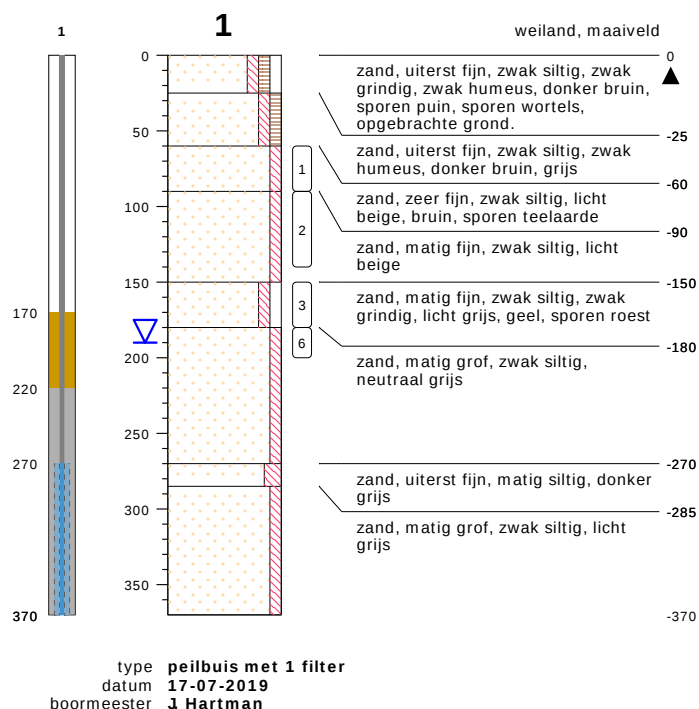
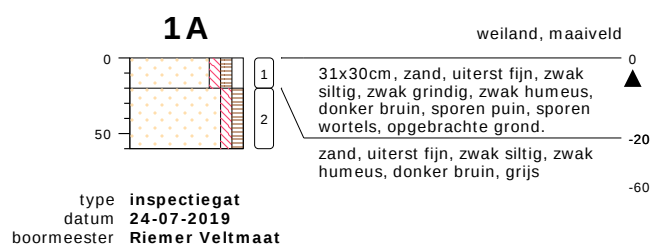
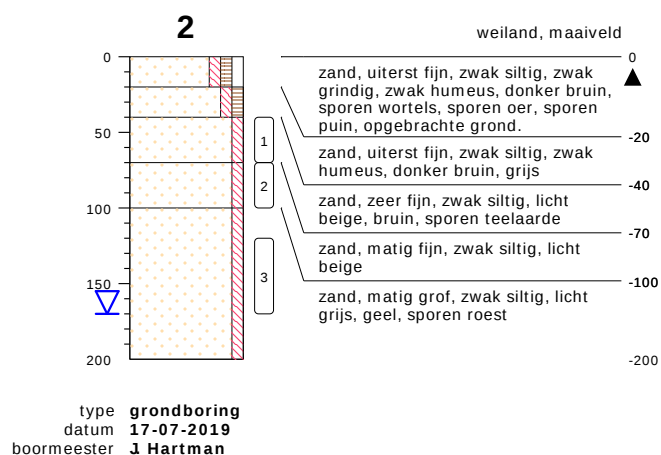
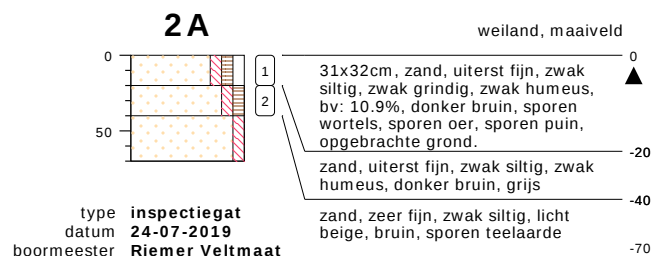
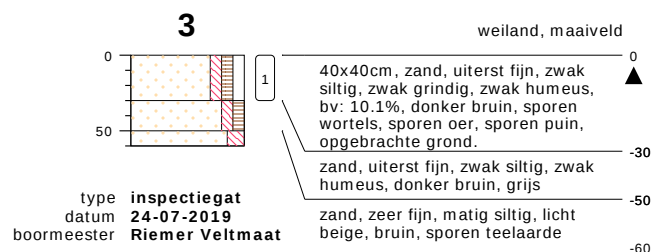
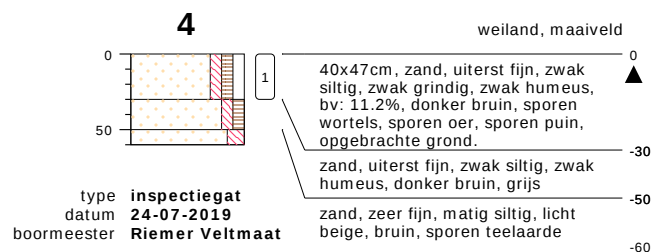
Bijlage II  
Boorstaten

De bodemopbouw ter plaatse van de onderzoekslocatie is globaal fijn zand. De bovengrond bestaat uit opgebrachte grond. Deze bestaat tot circa 0.5 meter diepte uit uiterst fijn, zwak siltig, zwak grindig, zwak humeus, donkerbruin zand met sporen puin en wortels. De ondergrond bestaat tot circa 1.8 meter uit zeer fijn tot matig fijn, zwak grindig, grijs tot bruin zand. Tot 3.7 meter diepte is hoofdzakelijk matig grof, grijs zand aangetroffen. In de boven- en ondergrond zijn roest- en oerhoudende lagen aangetroffen. Er zijn bodemvreemde materialen waargenomen, deze zijn in tabel 2 weergegeven. Er zijn visueel geen asbestverdachte materialen waargenomen op het maaiveld of in de bodem.

## bodemprofielen schaal 1:50

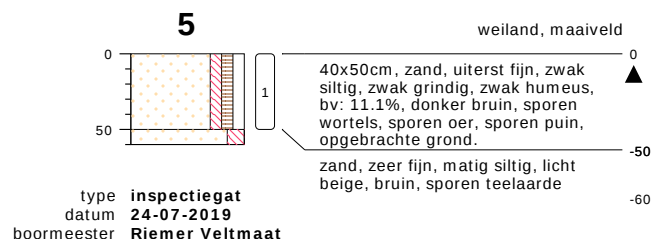
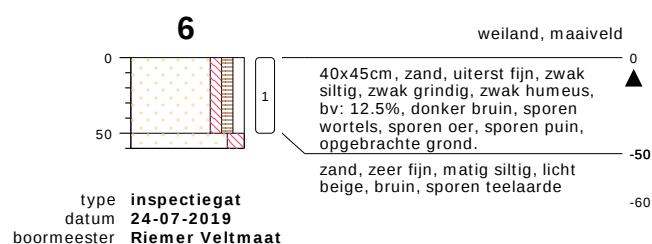
onderzoek **Rondweg 9a - Enter**  
projectcode **19045910**  
datum **21-08-2019**  
getekend conform **NEN 5104**  
pagina **1 van 3**

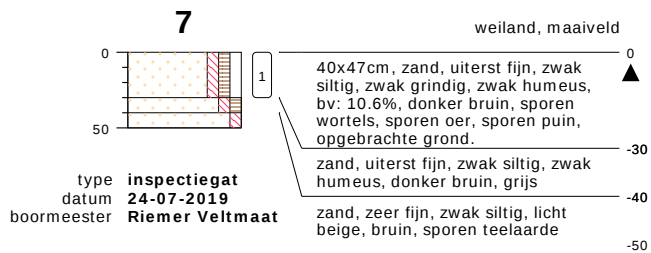
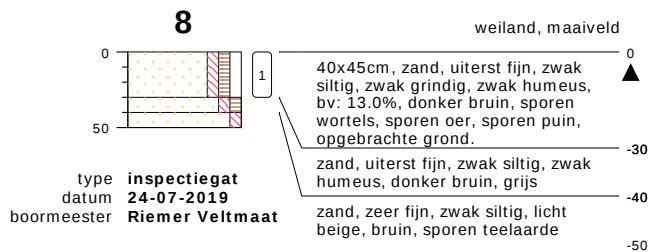
## bodemprofielen schaal 1:50

onderzoek **Rondweg 9a - Enter**  
projectcode **19045910**  
datum **21-08-2019**  
getekend conform **NEN 5104**  
pagina **2 van 3**

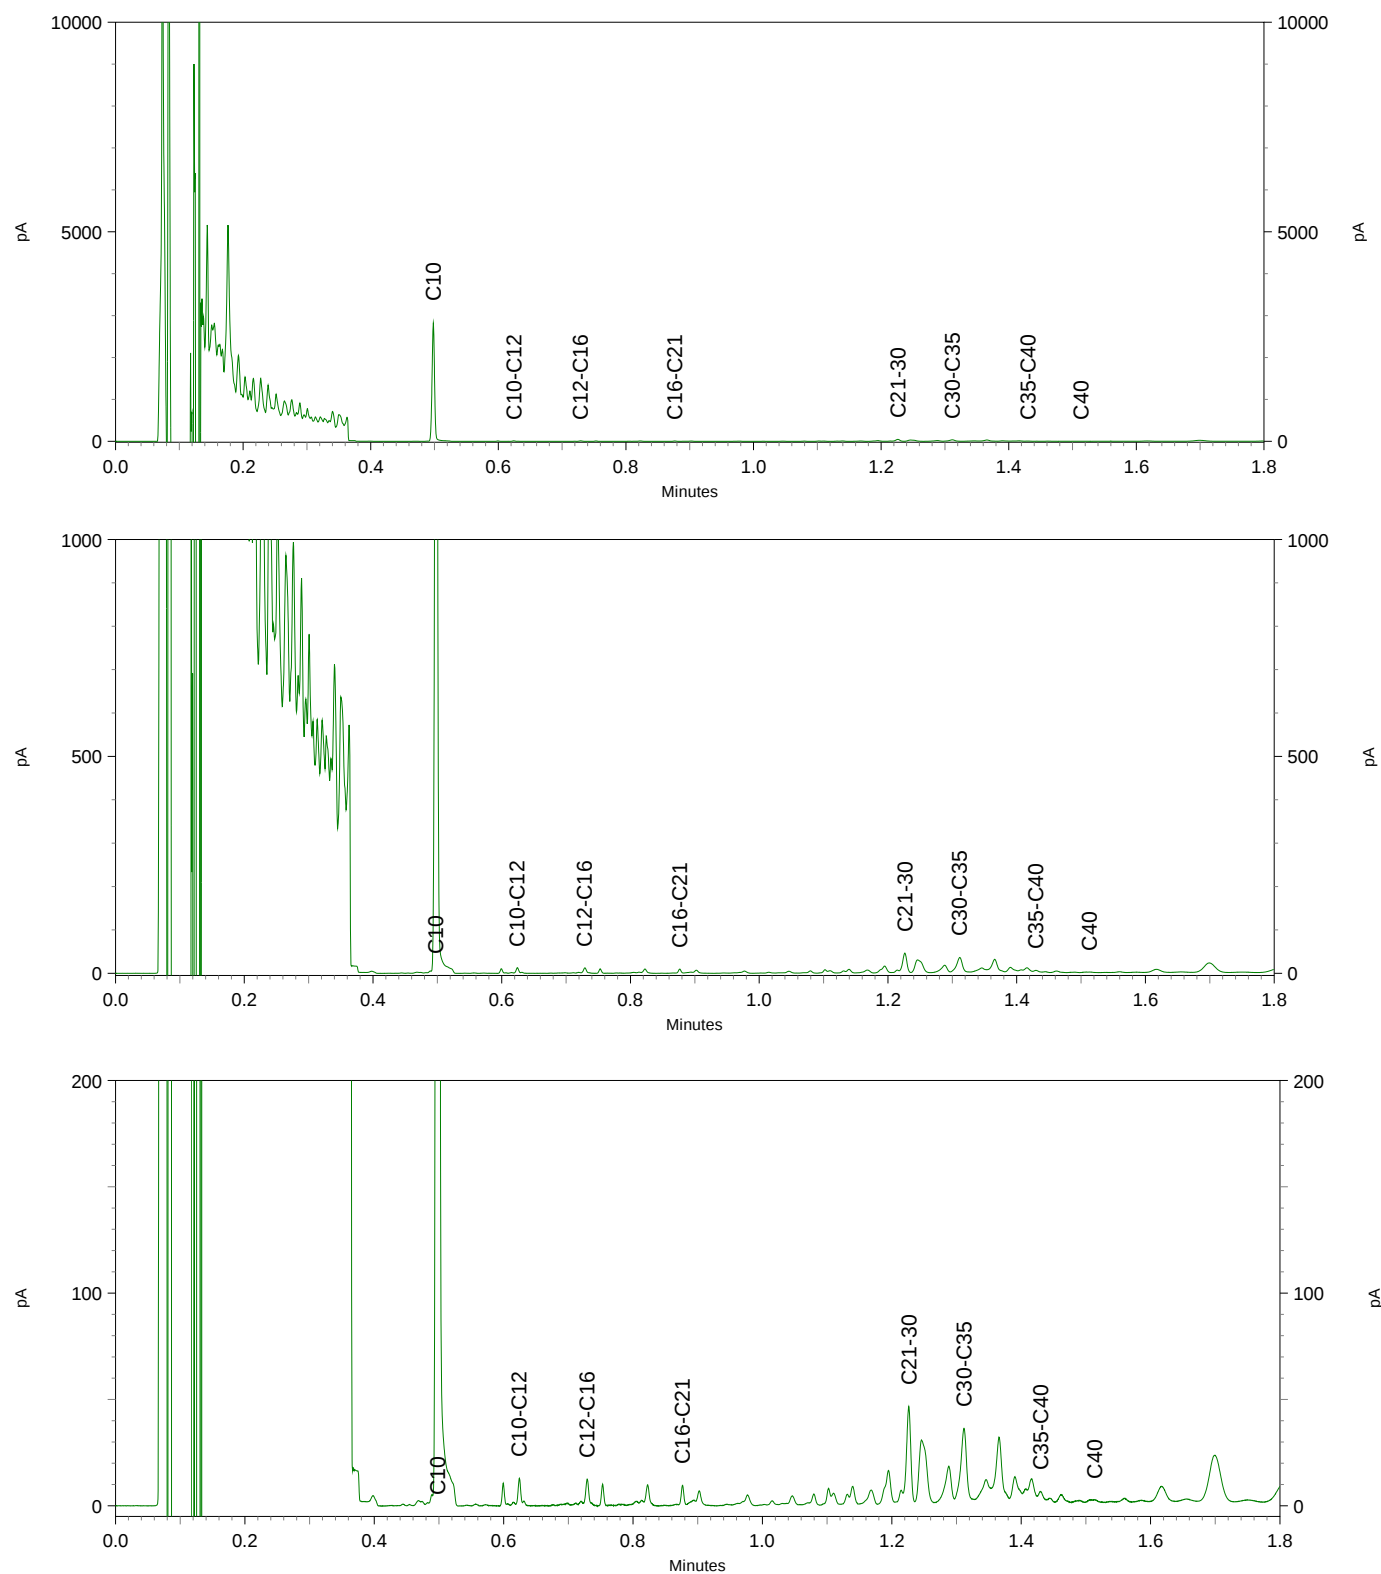
## Chromatogram TPH/ Mineral Oil

Sample ID.: 10845143  
 Certificate no.: 2019108376  
 Sample description.: BG  
 V
