| Onderwerp: | <b>verkennend milieukundig bodemonderzoek volgens NEN<br/>5740+A1 Voorbroeksweg nr. 3 te Enter</b> |
| Projectnummer: | <b>20-M9219-02</b> |
| Opdrachtgever: | <b>BJZ.nu</b> |
| Datum: | <b>30 november 2020</b> |

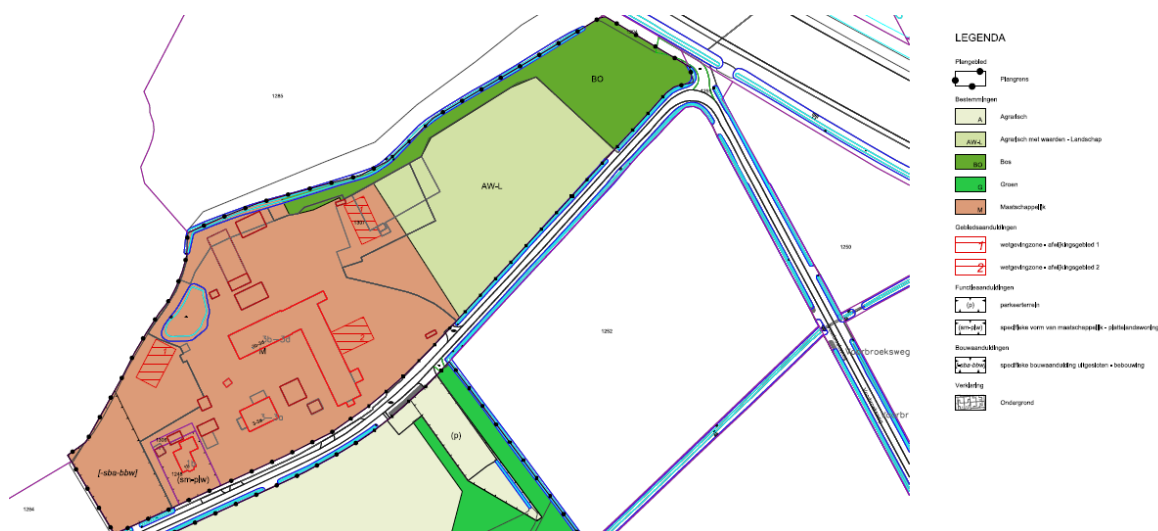
figuur 1: begrenzing bestemmingsplangebied

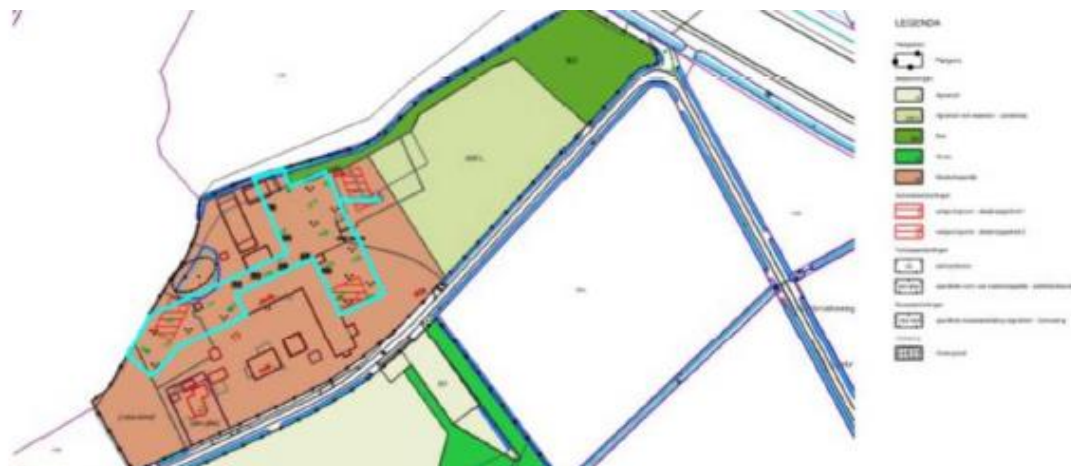
figuur 2: begrenzing onderzoeksgebied NEN-5740+A1

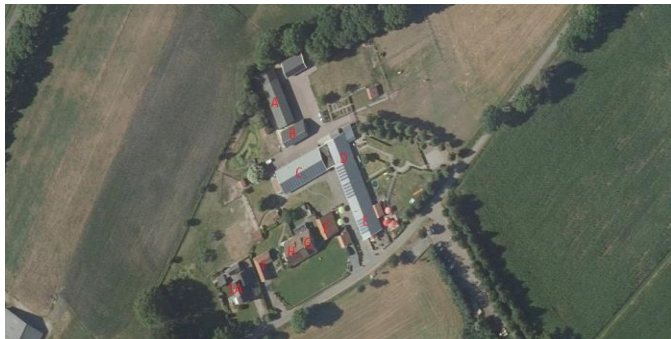
| Algemene omschrijving | <p>De onderzoekslocatie betreft een deel van het perceel gelegen aan de Voorbroeksweg nr. 3 te Enter.</p> <p>Op het terrein is zorgboerderij de Piet gevestigd.</p> <p>Op de locatie zijn in de huidige situatie de volgende gebouwen op het perceel gesitueerd (zie figuur 2):</p> <p><i>figuur 3: huidige situatie</i></p> |

| | <p>Op de locatie zijn in de huidige situatie de volgende gebouwen op het perceel gesitueerd (zie figuur 1):</p> <ul style="list-style-type: none"> <li>♦ A en B: pand in gebruik;</li> <li>♦ C en D: gezondheidszorgfunctie (Voorbroeksweg nr. 3b en 3d);</li> <li>♦ E: bijeenkomstfunctie (Voorbroeksweg nr. 3c);</li> <li>♦ F: verblijfsobject ingetrokken (historisch);</li> <li>♦ G en H: woonfunctie (Voorbroeksweg nr. 3 en 3a);</li> <li>♦ I: pand in gebruik</li> </ul> <p>De aanleiding voor het bodemonderzoek vormt een voorgenomen bestemmingsplanwijziging en geplande nieuwbouw/uitbreiding op de onderzoekslocatie.</p> <p>De onderzoekslocatie, het beoogde plangebied, betreft een deel van het perceel, tussen/rondom de aanwezige gebouwen, zie bijlage 2.</p> <p>De onderzoekslocatie, het beoogde plangebied, is deels voorzien van bestrating in de vorm van klinkers (deel tussen en naast de schuren). Het overige deel van het plangebied betreft tuin, weide, erf en sportveld.</p> <p>Op de onderzoekslocatie was in het verleden een varkensboerderij gevestigd. Sinds juli 2004 maakt het perceel onderdeel uit van Zorgboerderij De Piet.</p> |

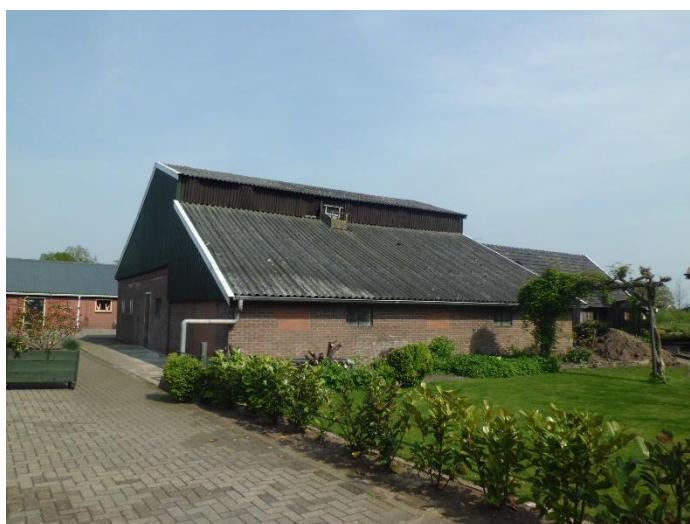
foto 1: gerenoveerd asbestdak met dakgoot

Aangezien de gerenoveerde vm. asbestdaken voor de renovatie al voorzien waren van dakgoten is de toplaag t.p.v. de druppelzones onder de daken niet verdacht op aanwezigheid van asbest.

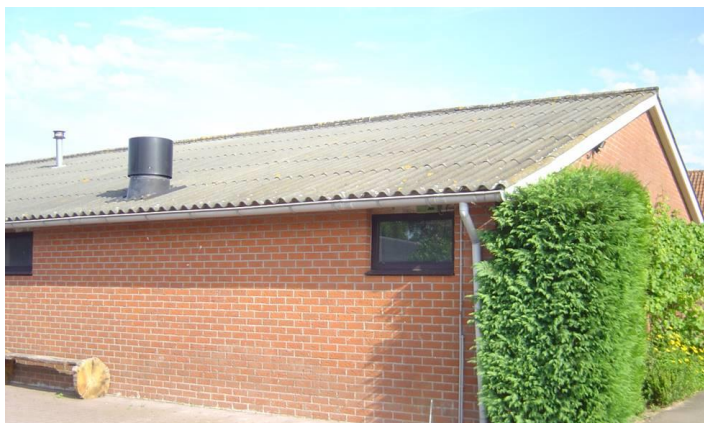
*foto 2: gerenoveerd asbestdak met dakgoot (vm. stal)*

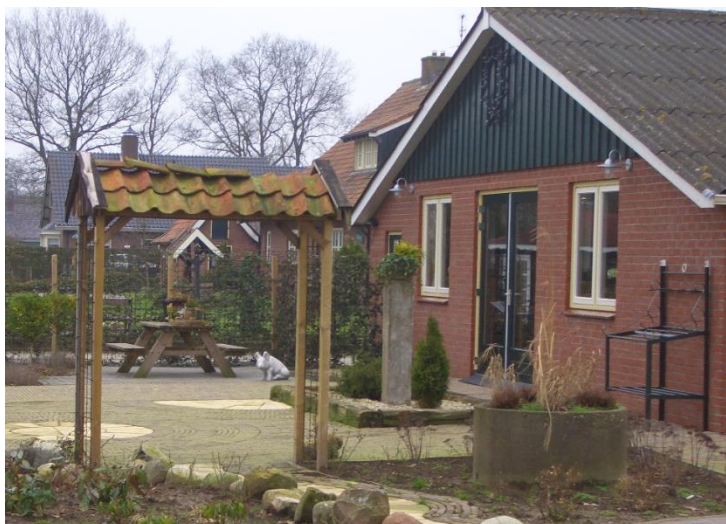
*foto 3: gerenoveerd asbestdak met dakgoot (zij aanzicht koffieschenkerij)*

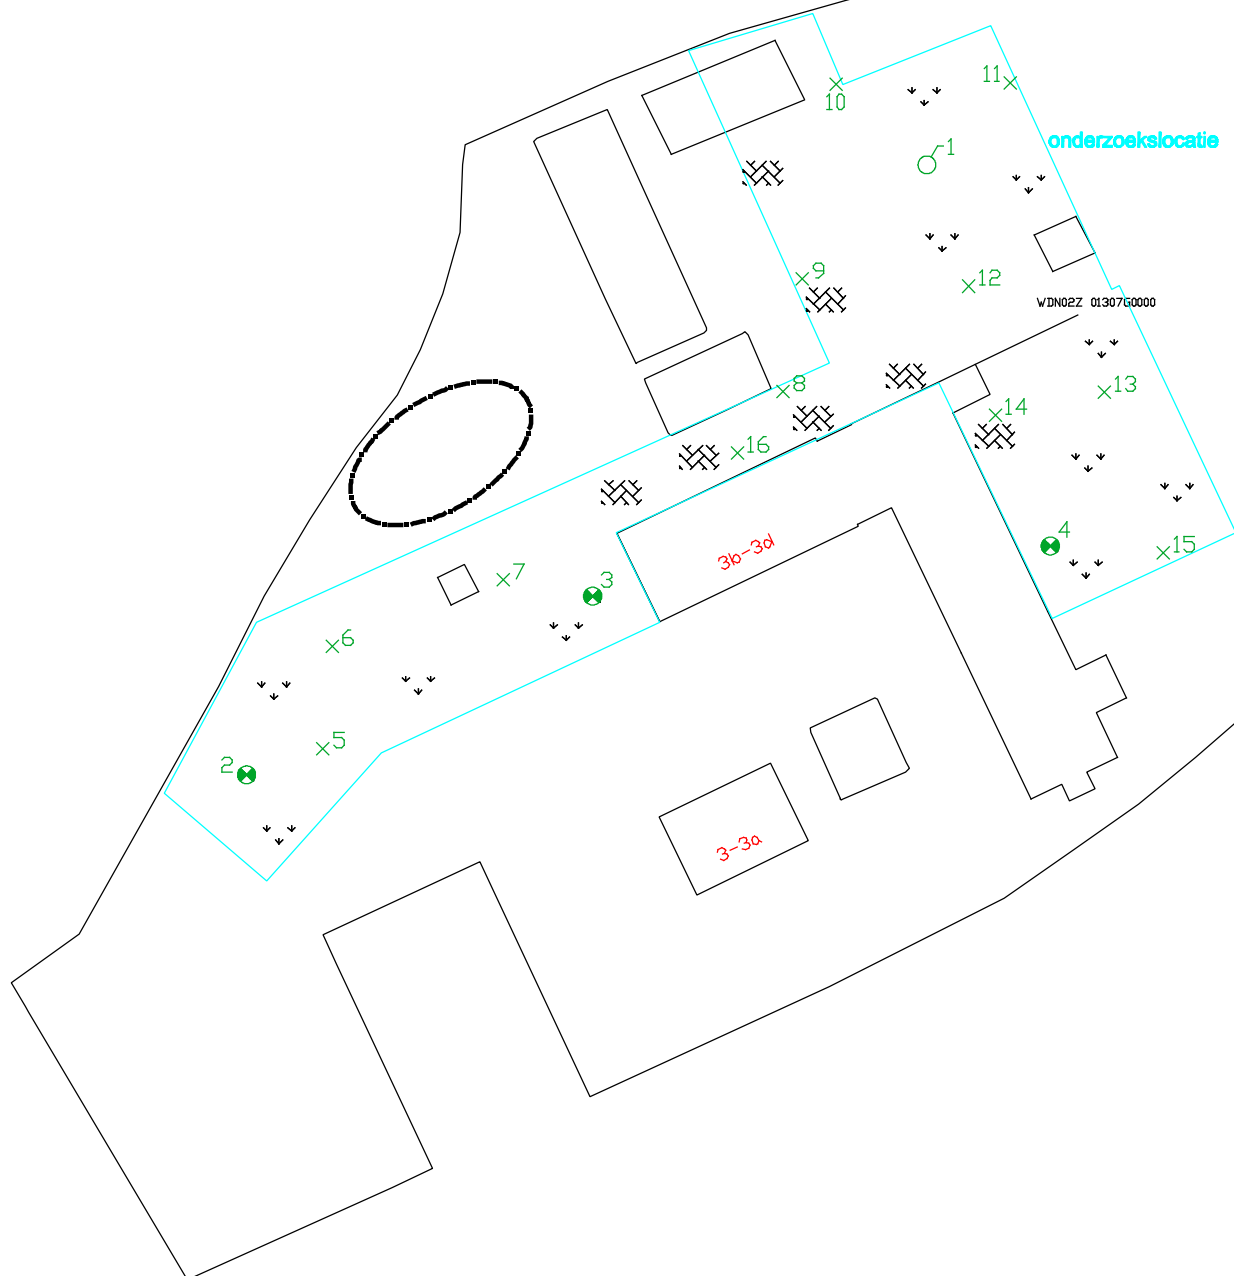
## BIJLAGE 2 ONDERZOEKSLOCATIE

\* = asbest op het maaiveld

G3 = inspectiegat 0.3x0.3 m

| *x = boring tot 1.0 m -mv. |
| ⊗ = boring tot 2.0 m -mv. |

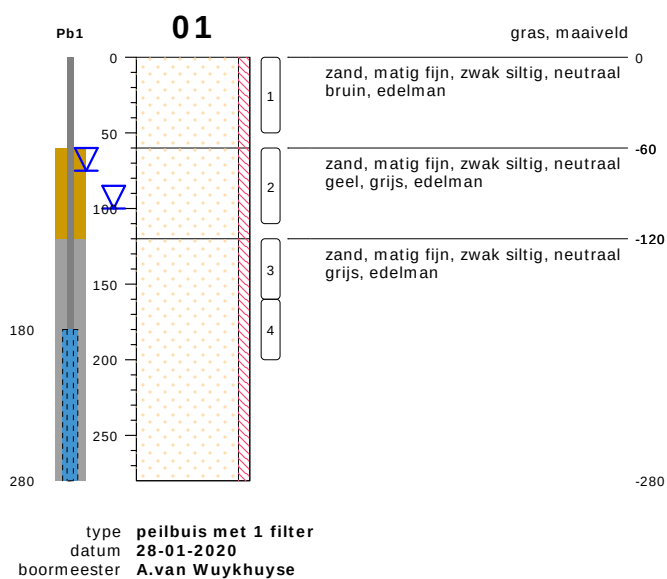
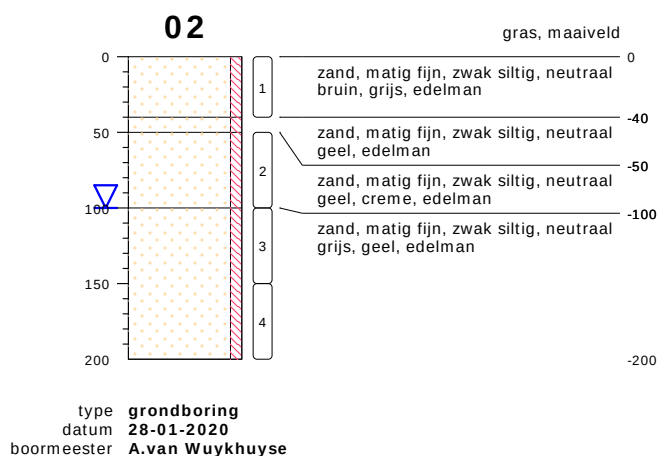
## bodemprofielen **BIJLAGE 3: PROFIELEN**

onderzoek **Voorbroeksweg 3 te Enter**  
 projectcode **20-M9219**  
 getekend conform **NEN 5104**

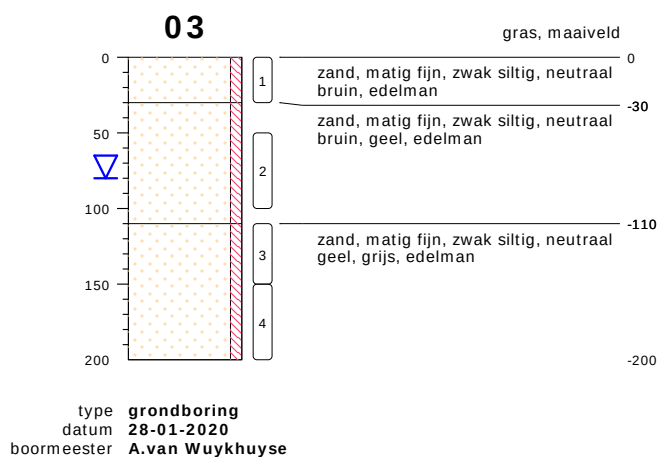
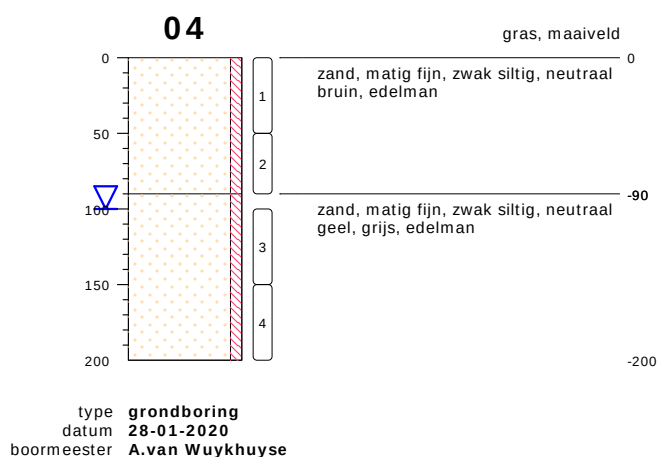
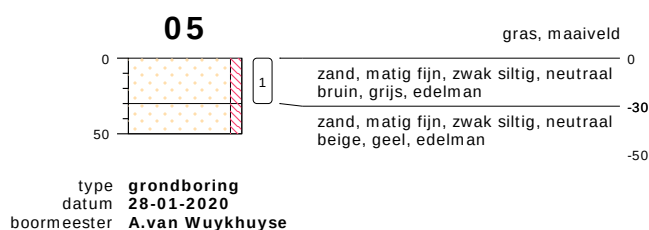
## bodemprofielen **BIJLAGE 3: PROFIELEN**

onderzoek **Voorbroeksweg 3 te Enter**  
projectcode **20-M9219**  
getekend conform **NEN 5104**

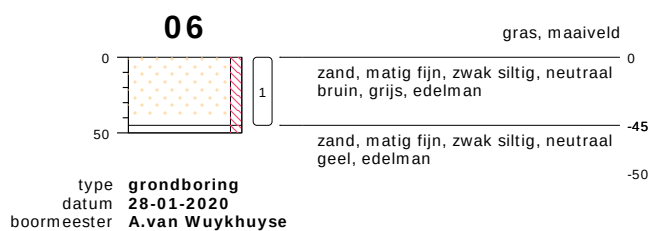
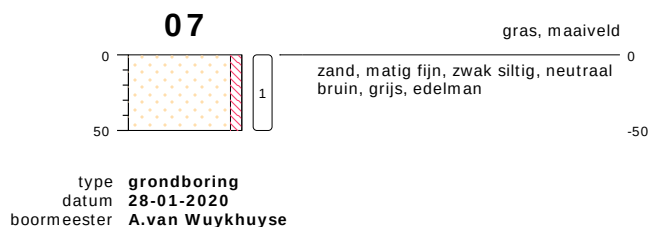
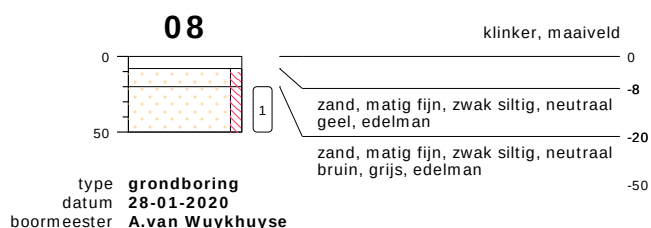
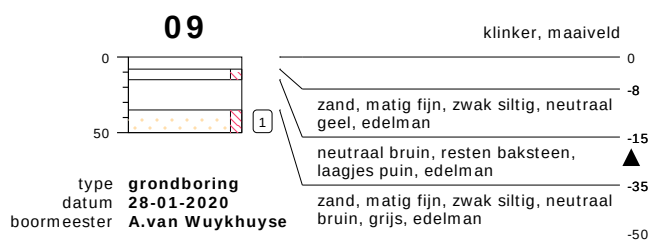
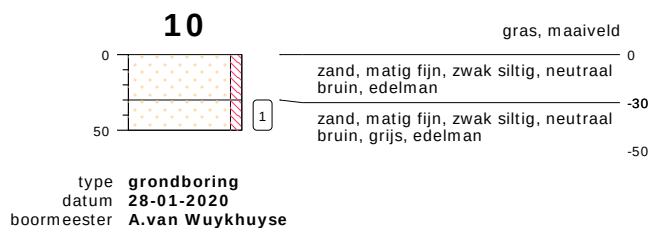
## bodemprofielen **BIJLAGE 3: PROFIELEN**

onderzoek **Voorbroeksweg 3 te Enter**  
projectcode **20-M9219**  
getekend conform **NEN 5104**

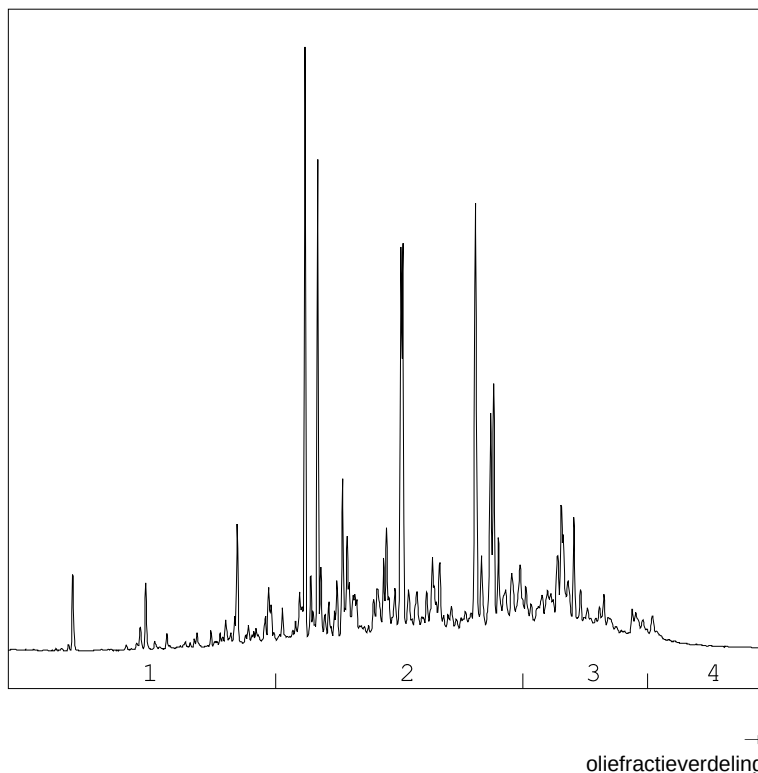
## OLIECHROMATOGRAM

Monstercode : 6225026  
Project omschrijving : OPID 19189629#20-M9219-Voorbroeksweg 3 te Enter  
Uw referentie : MM1, 02: 0-40, 03: 0-30, 05: 0-30, 06: 0-45, 07: 0-50, 08: 20-50, 09: 35-50, 16: 20-50  
Methode : minerale olie (florisil clean-up)

| 1) fractie > C10 - C19 | 7 % |
