**RAPPORT VERKENNEND BODEMONDERZOEK**  
**conform NEN 5740 en NEN 5707**  
Heidebloemweg 10a - Enter

*Opdrachtgever:*  
BJZ.NU

*Locatie:*  
Heidebloemweg 10a  
7468 ME Enter

Projectcode: 19047816

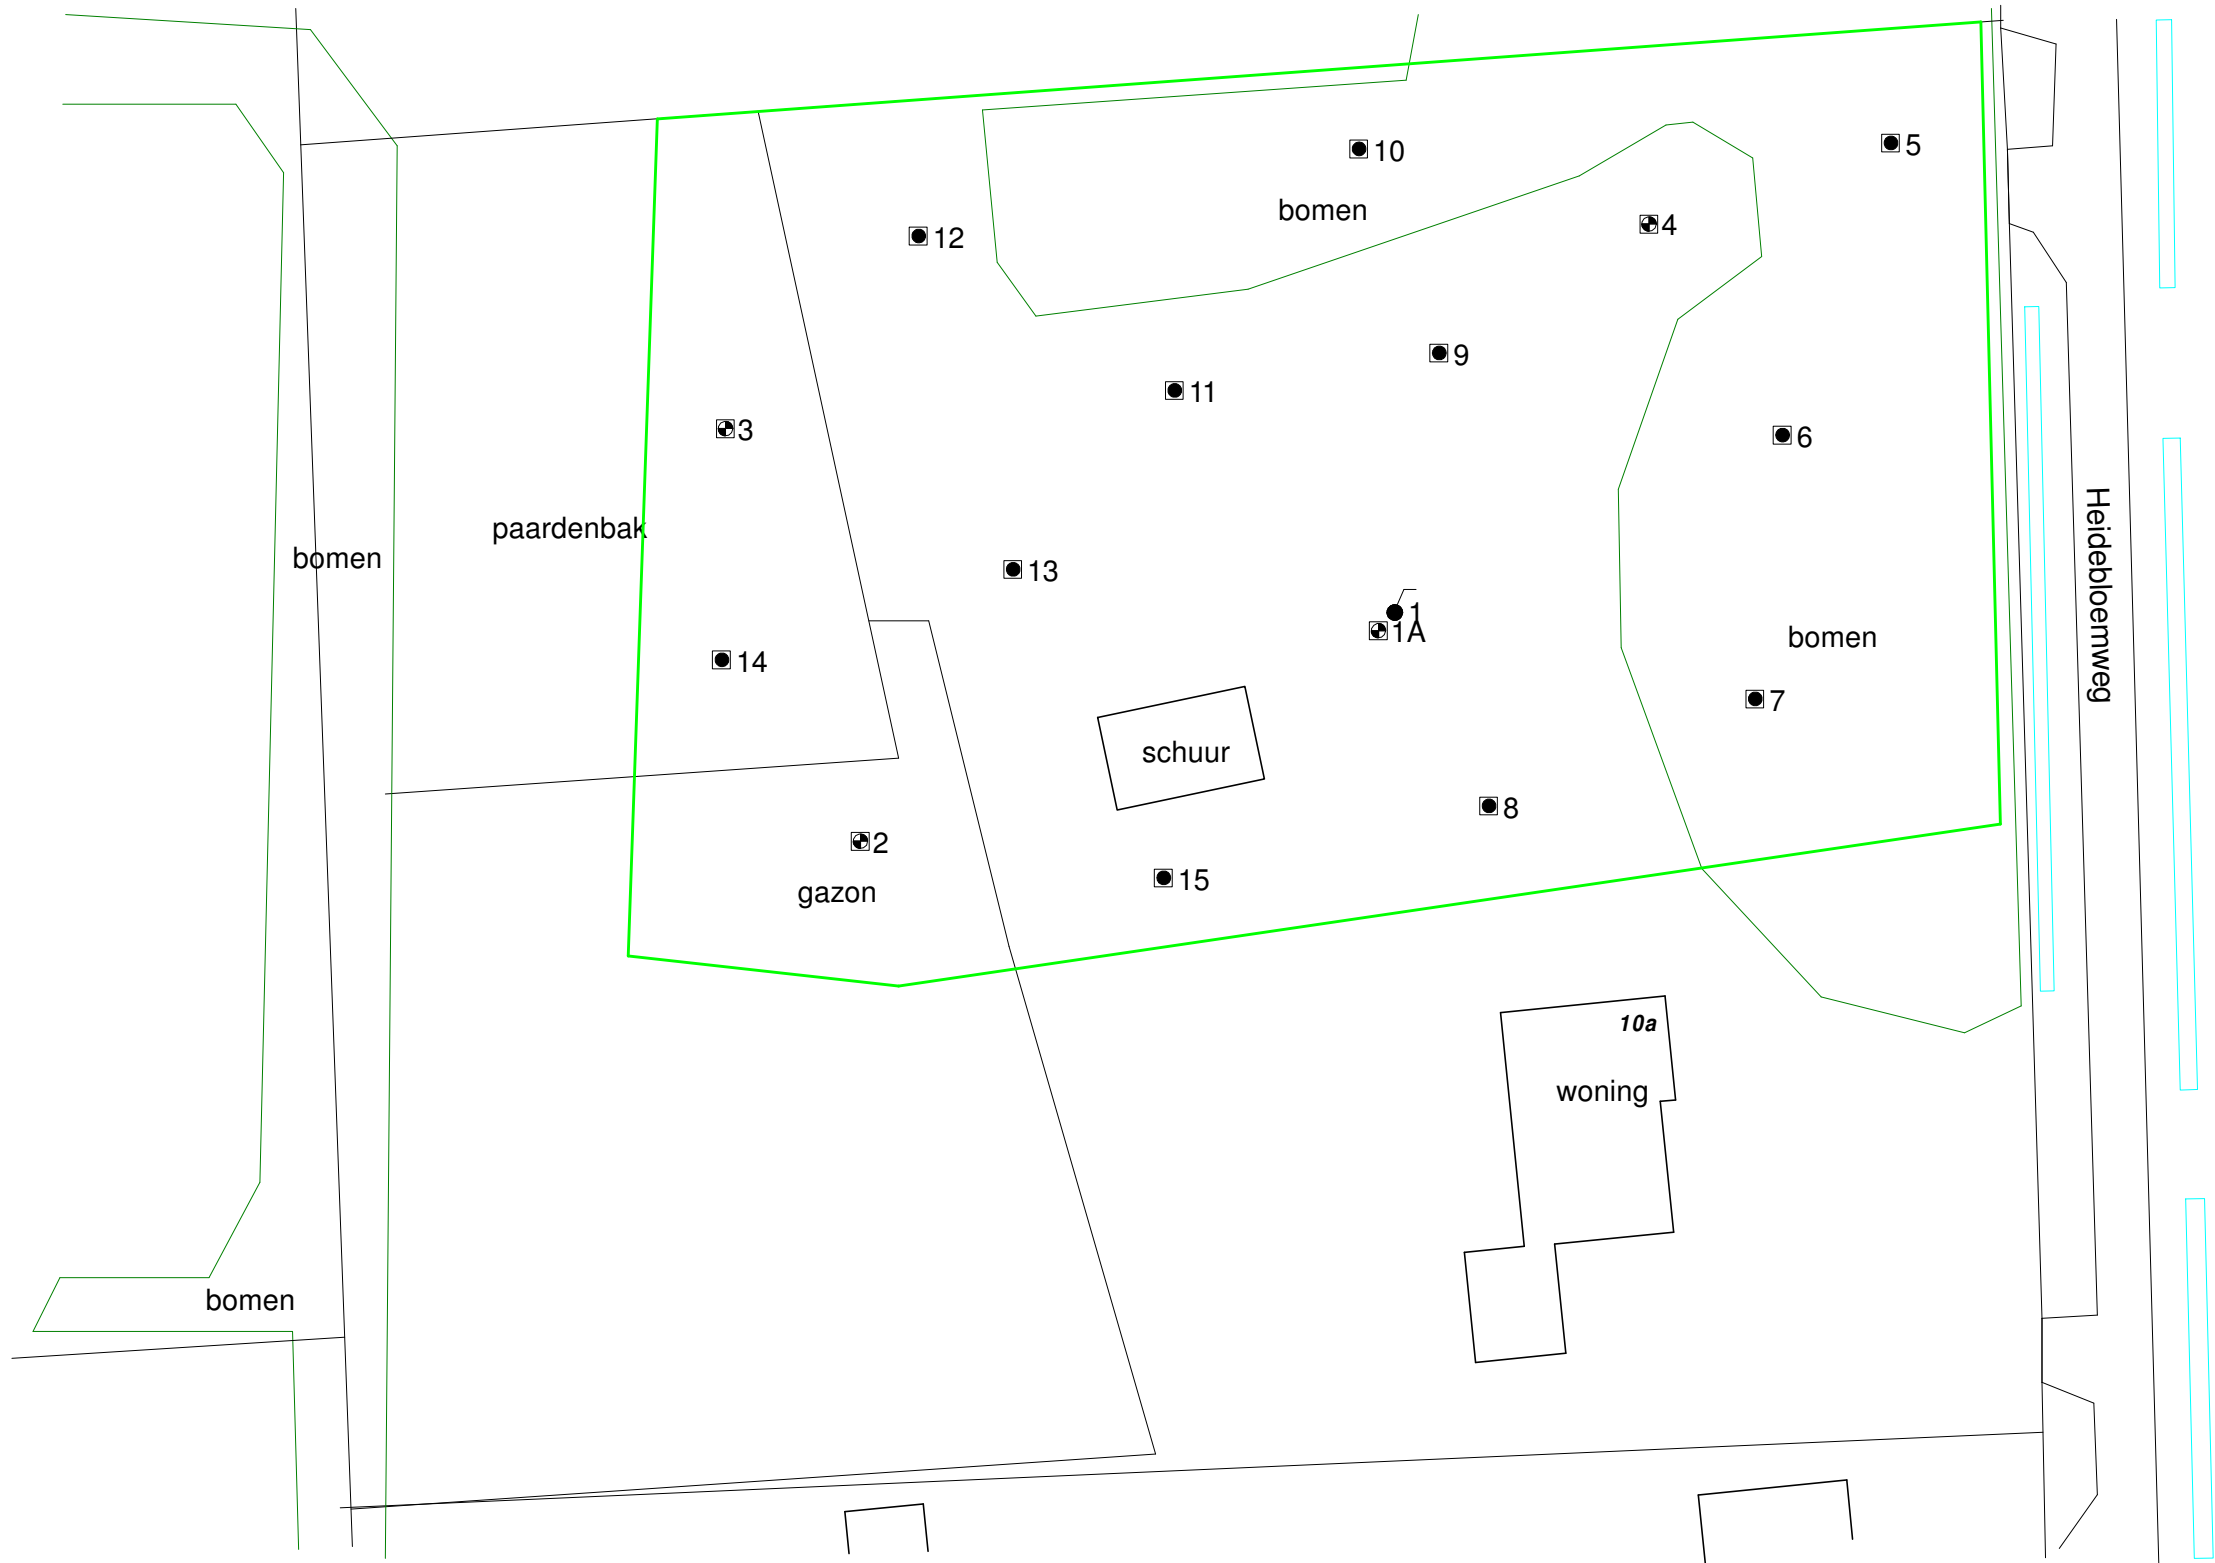
Bijlage I  
Regionale ligging locatie  
Boorplan verkennend bodemonderzoek Kruse Milieu BV, september 2019

De situering van de monsterpunten is weergegeven op de situatieschets van bijlage I. Tijdens de boorwerkzaamheden is de bodemopbouw beschreven en is de grond zintuiglijk beoordeeld op eventuele aanwezigheid van verontreinigingen. De boorbeschrijvingen zijn weergegeven in bijlage II.

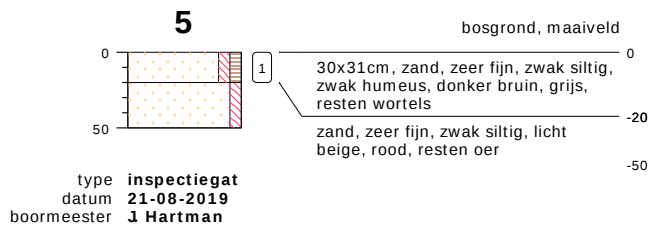
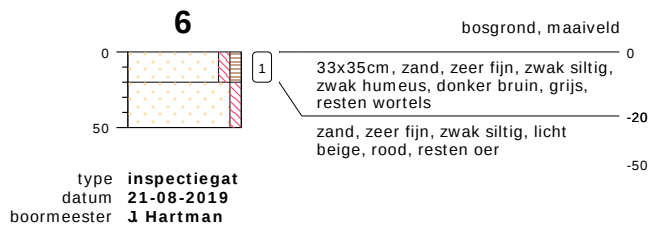
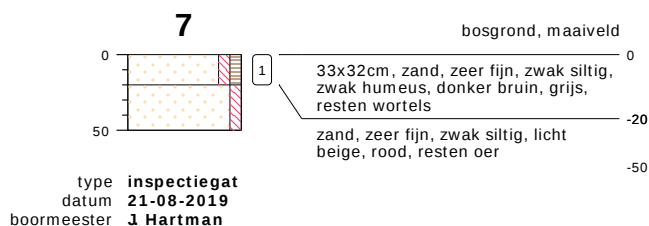
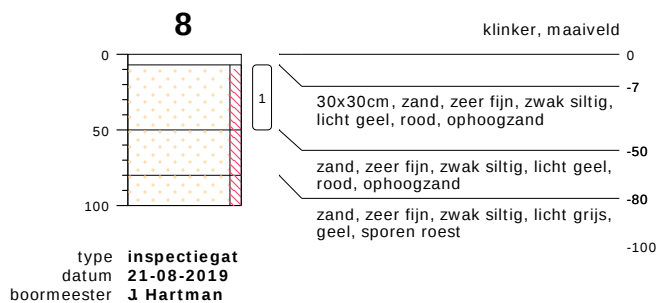
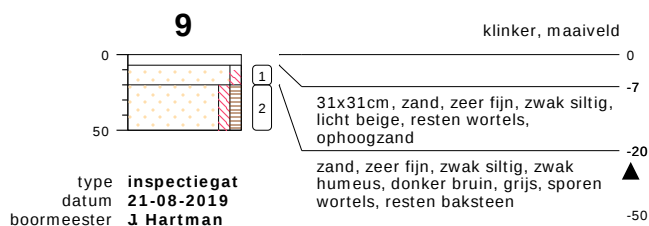
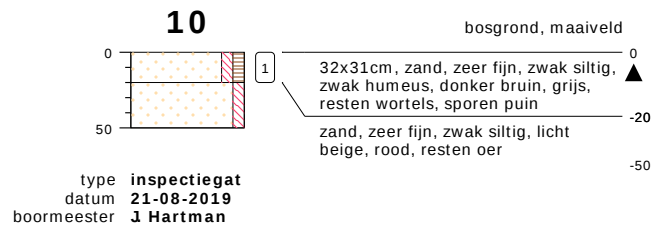
## bodemprofielen schaal 1:50

De bodemopbouw ter plaatse van de onderzoekslocatie is globaal zeer fijn zand. Tot circa 0.8 meter diepte is ophoogzand onder de klinkerverharding aangetroffen. In de ondergrond is van circa 2.8 tot 4.7 meter diepte sterk zand leem aangetroffen. In de boven- en ondergrond zijn roest- en oerhoudende lagen aangetroffen. Er zijn bodemvreemde materialen waargenomen, die zouden kunnen duiden op de aanwezigheid van een bodemverontreiniging. Deze zijn in tabel 2 weergegeven. Door de veldwerker zijn visueel geen asbestverdachte materialen waargenomen op het maaiveld of in de bodem.
