| Onderwerp: | <b>verkennend milieukundig bodemonderzoek volgens NEN<br/>5740+A1 Julianastraat nr. 7 te Enter</b> |
| Projectnummer: | <b>20-M9531</b> |
| Opdrachtgever: | <b>BJZ.nu</b> |
| Datum: | <b>09 oktober 2020</b> |

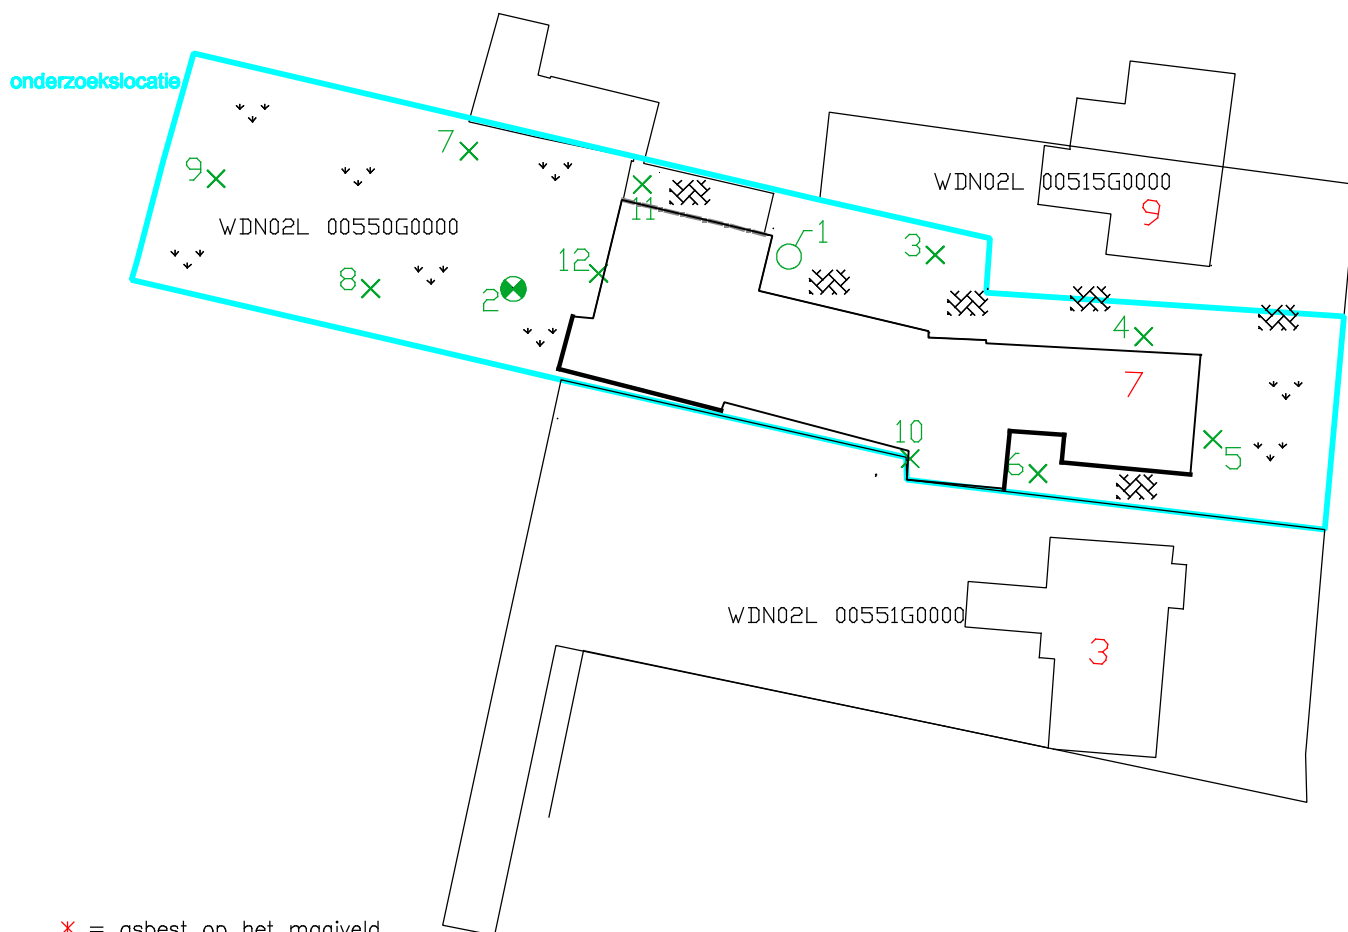
## BIJLAGE 2 ONDERZOEKSLOCATIE

\* = asbest op het maaiveld

G3 = inspectiegat 0.3x0.3 m

| *x = boring tot 1.0 m -mv. |
| ⊗ = boring tot 2.0 m -mv. |

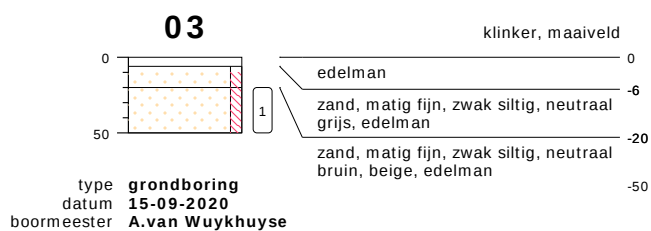
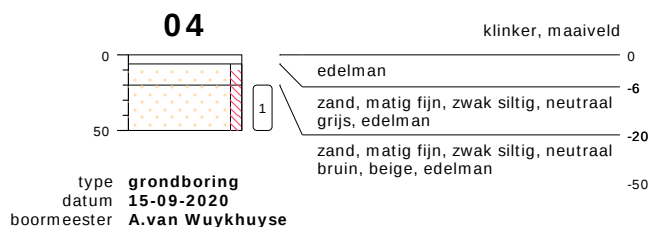
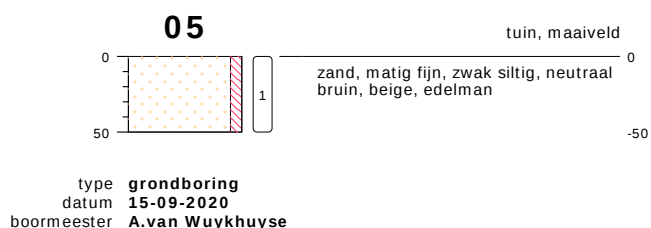
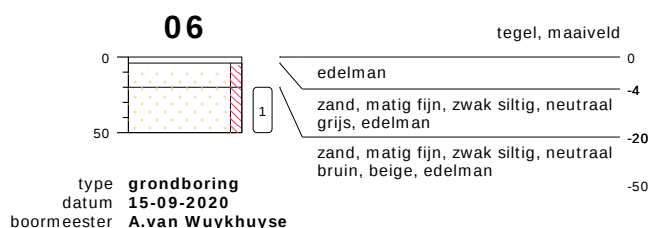
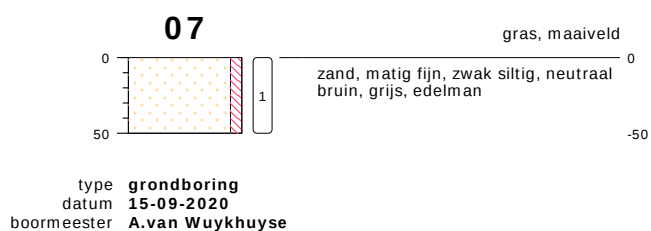
## bodemprofielen **BIJLAGE 3: BOORPROFIELEN**

onderzoek **Julianastraat 7, Enter**  
projectcode **20-M9531**  
getekend conform **NEN 5104**
