## Verkennd Bodemonderzoek

Project: 2021-001

Locatie: "Esrand" te Wierden

Datum: 23 februari 2021

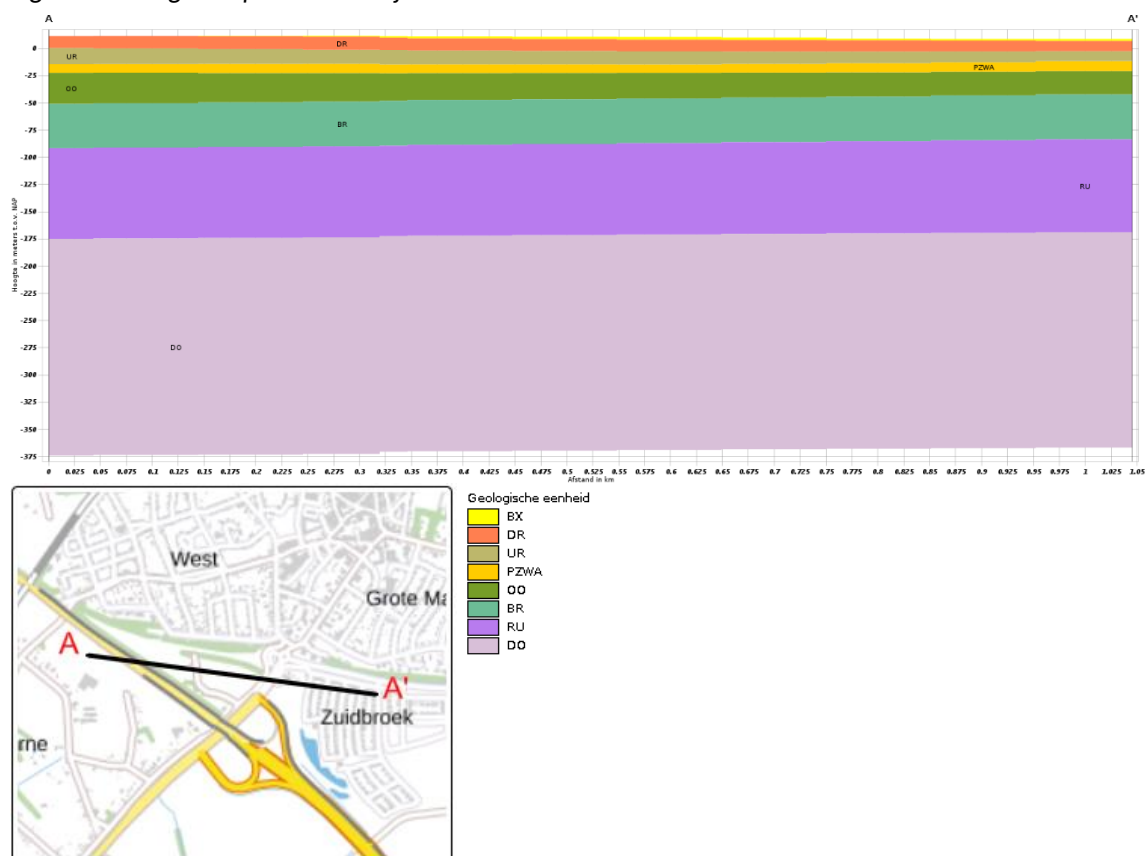
Figuur 1 Geologisch opbouw landelijk model DGM v2.2

De regionale geohydrologische bodemopbouw is weergegeven in onderstaande figuur.

De boorlocatie bevindt zich circa 11 meter boven NAP.

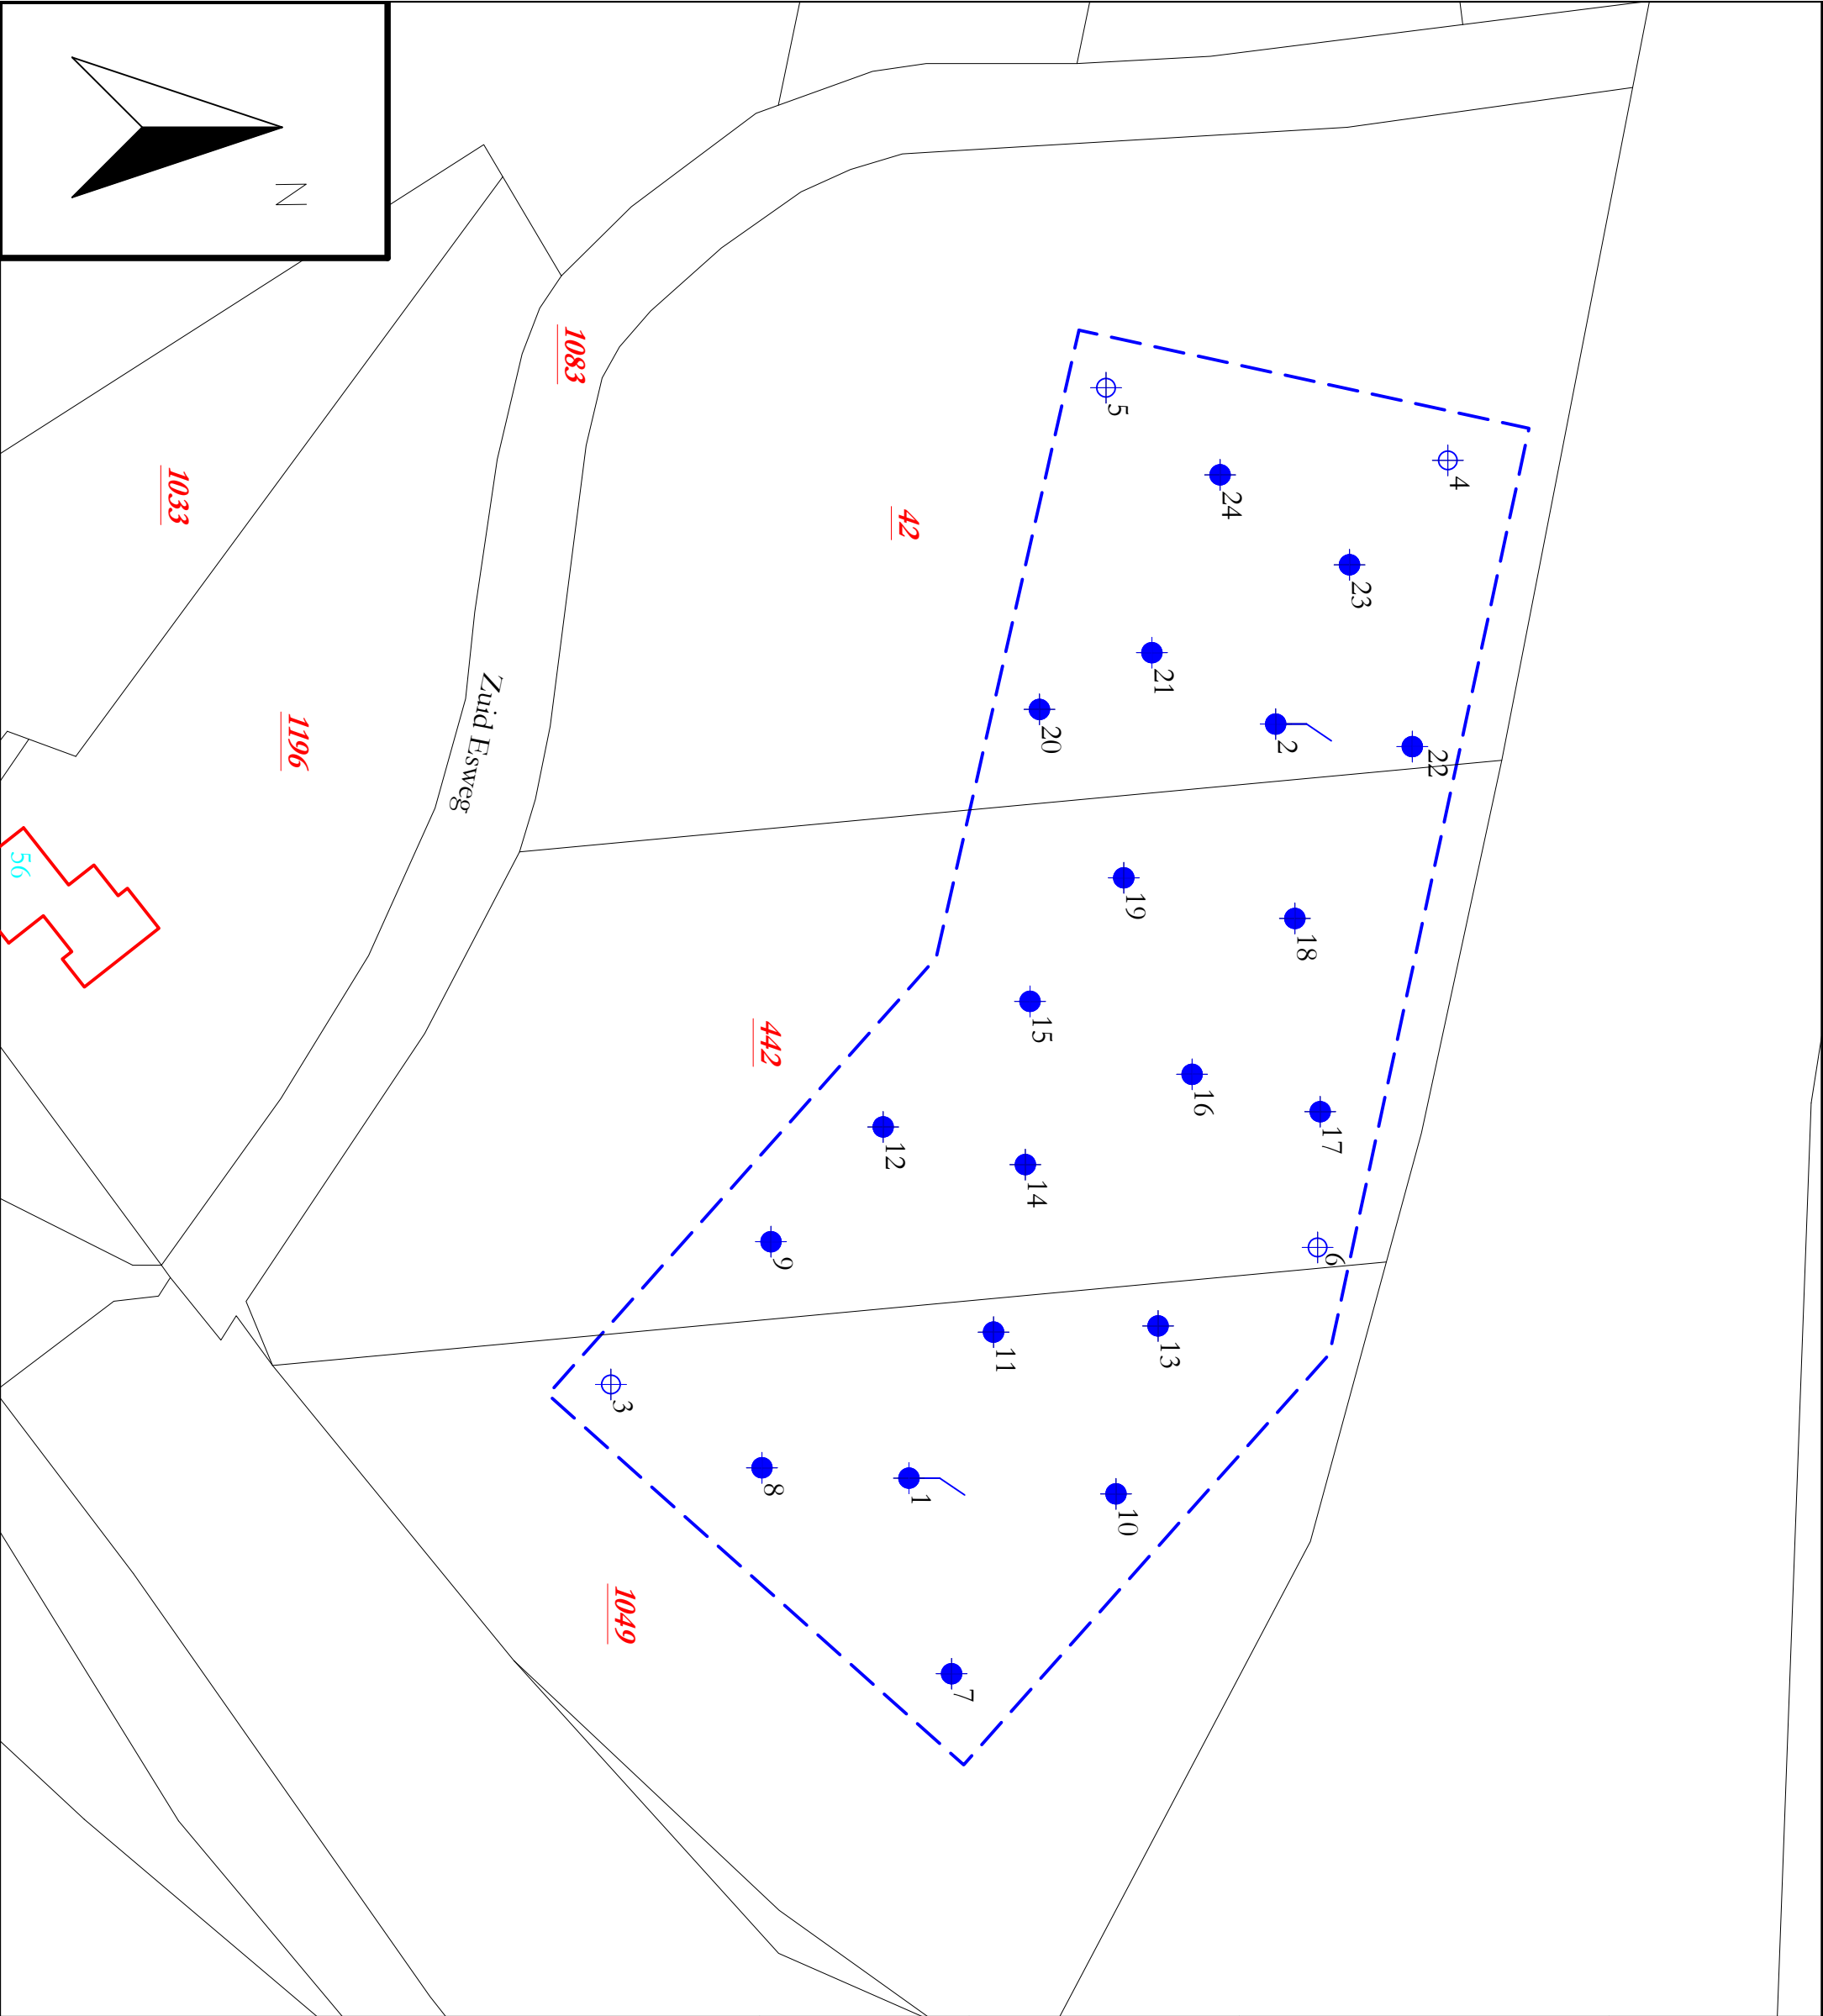
Overzichtstekening boorpunten

De veldwerkzaamheden zijn uitgevoerd op 3 februari 2021 (plaatsing peilbuis en monsternamen grond), 11 februari 2021 (monsternamen grondwater). De positie van de boorlocaties zijn weergegeven in bijlage III.

- Peilbuis
- Boring tot 0.5 m -mv
- Boring tot 2.0 m -mv

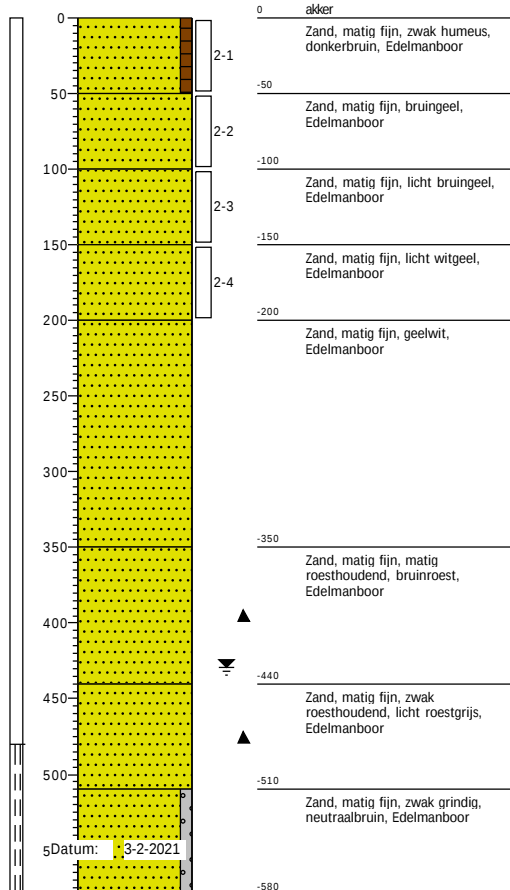
### Boring: 2

| Boring/Gat | Diepte boring (m -mv) | Traject (m -mv) | Grondsoort | Waargenomen bijzonderheden |
|---|---|---|---|---|
| 2 | 5,80 | 3,50 - 4,40 | Zand | matig roesthoudend |
| | | 4,40 - 5,10 | Zand | zwak roesthoudend |

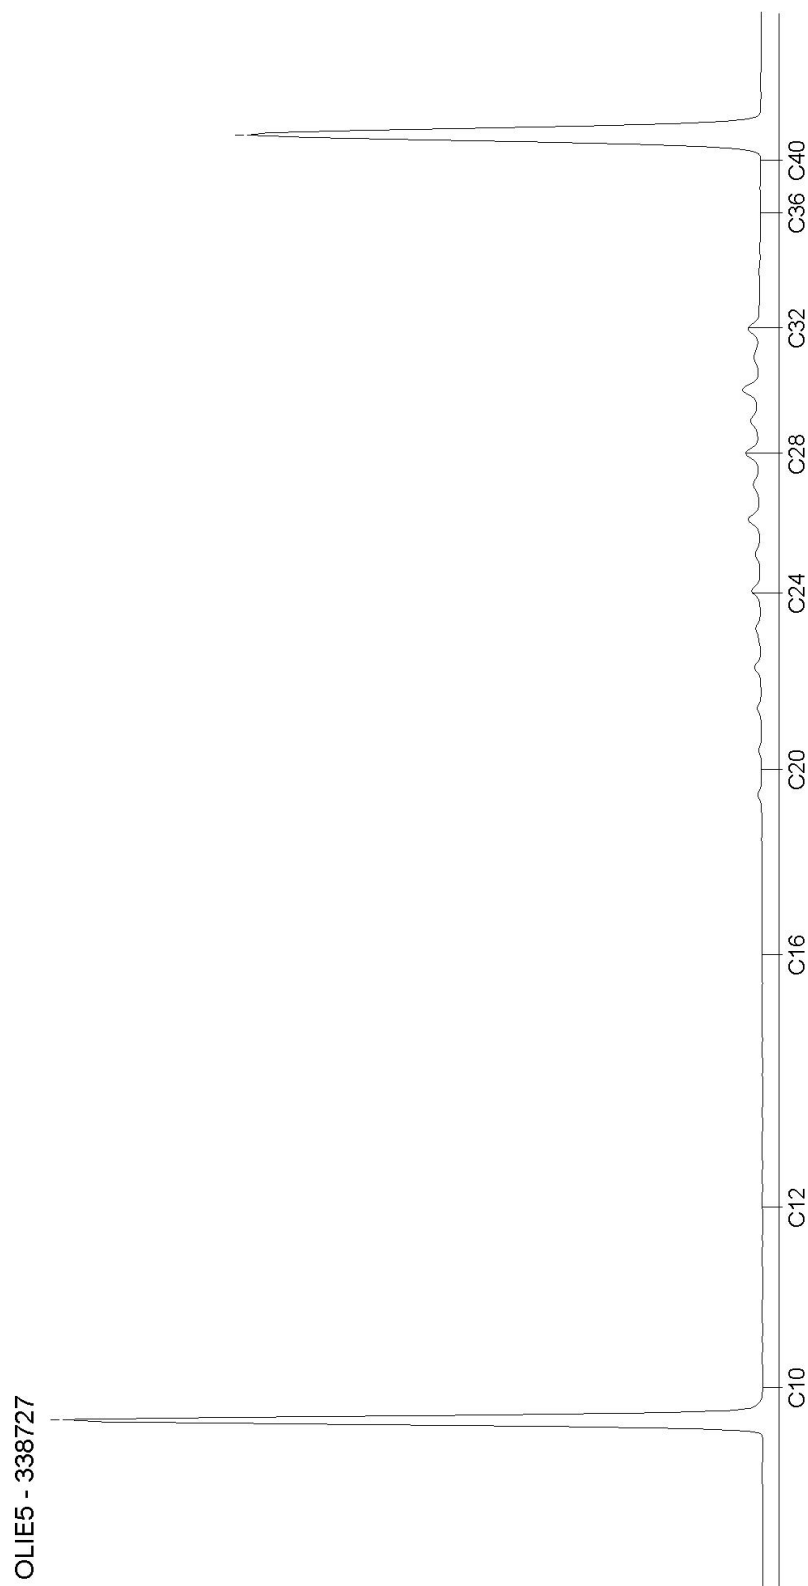
**Monster beschrijving: BM1**

CHROMATOGRAM for Order No. 1011958, Analysis No. 338727, created at 08.02.2021 07:08:30

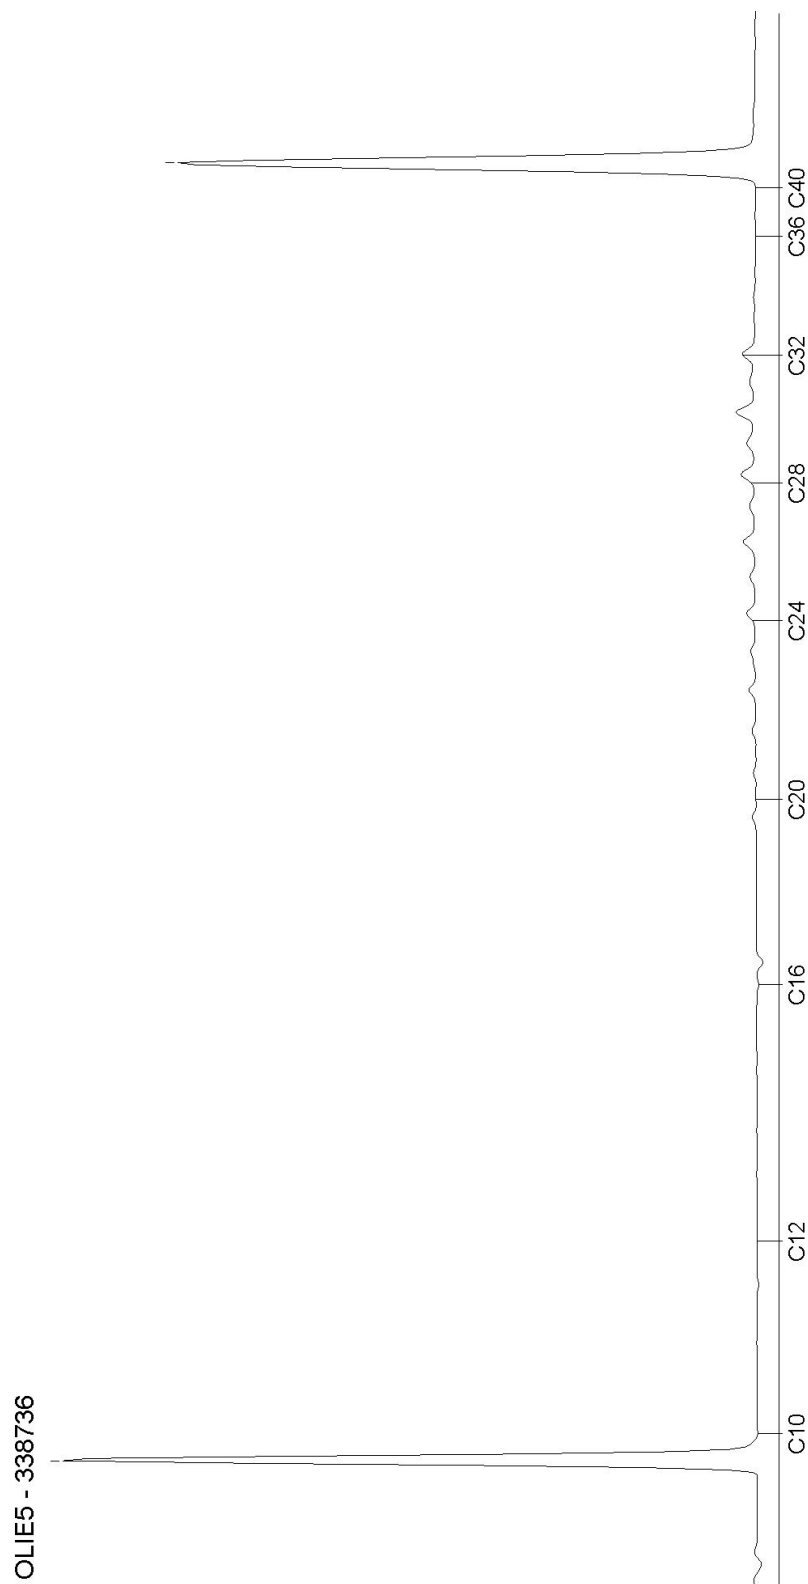
**Monster beschrijving: BM2**

CHROMATOGRAM for Order No. 1011958, Analysis No. 338736, created at 08.02.2021 07:08:30

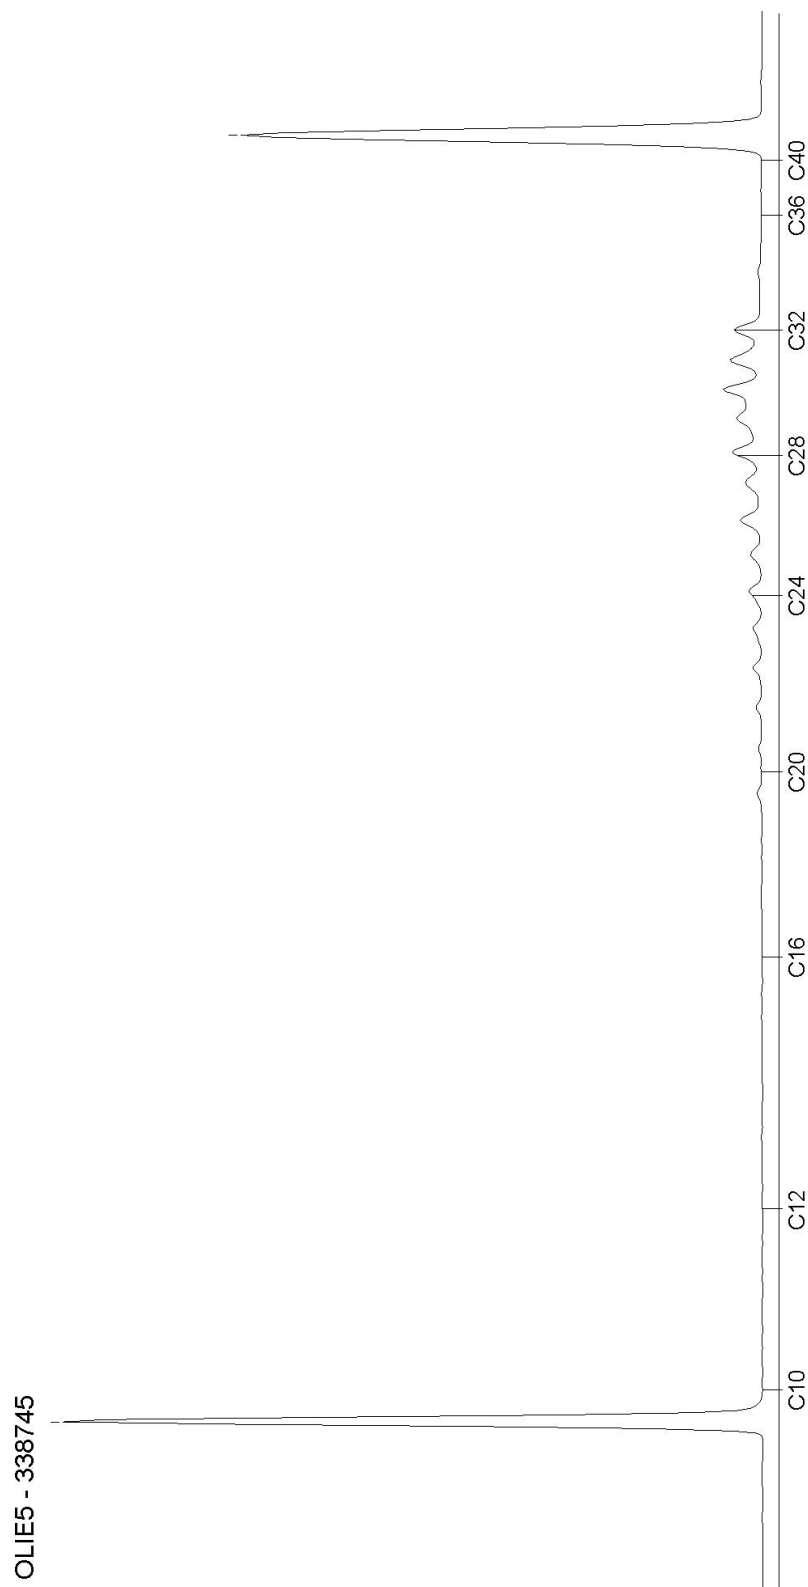
**Monster beschrijving: BM3**

CHROMATOGRAM for Order No. 1011958, Analysis No. 338745, created at 08.02.2021 07:08:30

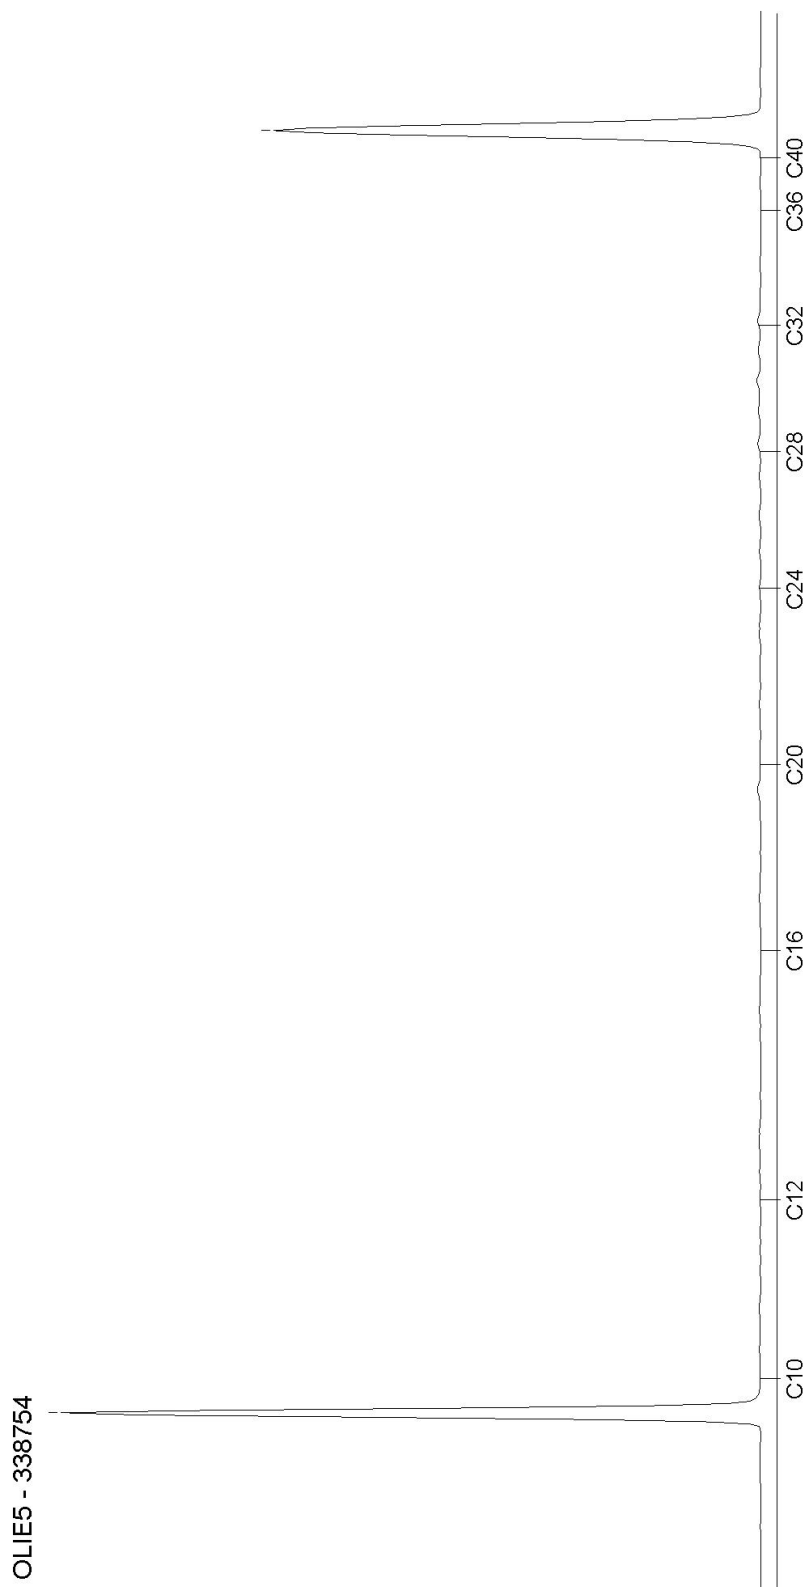
**Monster beschrijving: OM1**

CHROMATOGRAM for Order No. 1011958, Analysis No. 338754, created at 08.02.2021 07:08:30

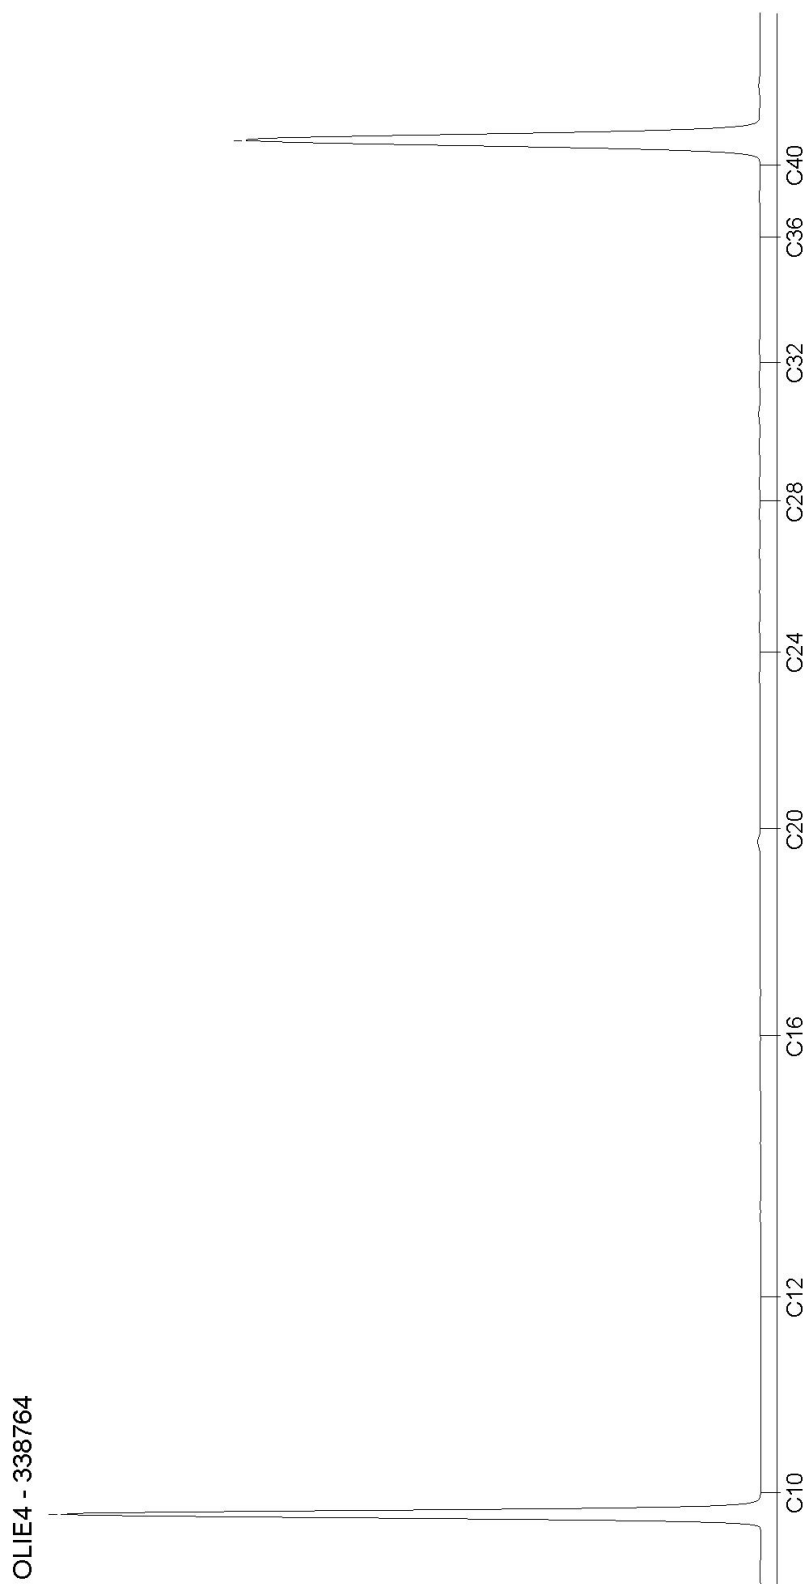
**Monster beschrijving: OM2**

CHROMATOGRAM for Order No. 1011958, Analysis No. 338764, created at 08.02.2021 06:28:45

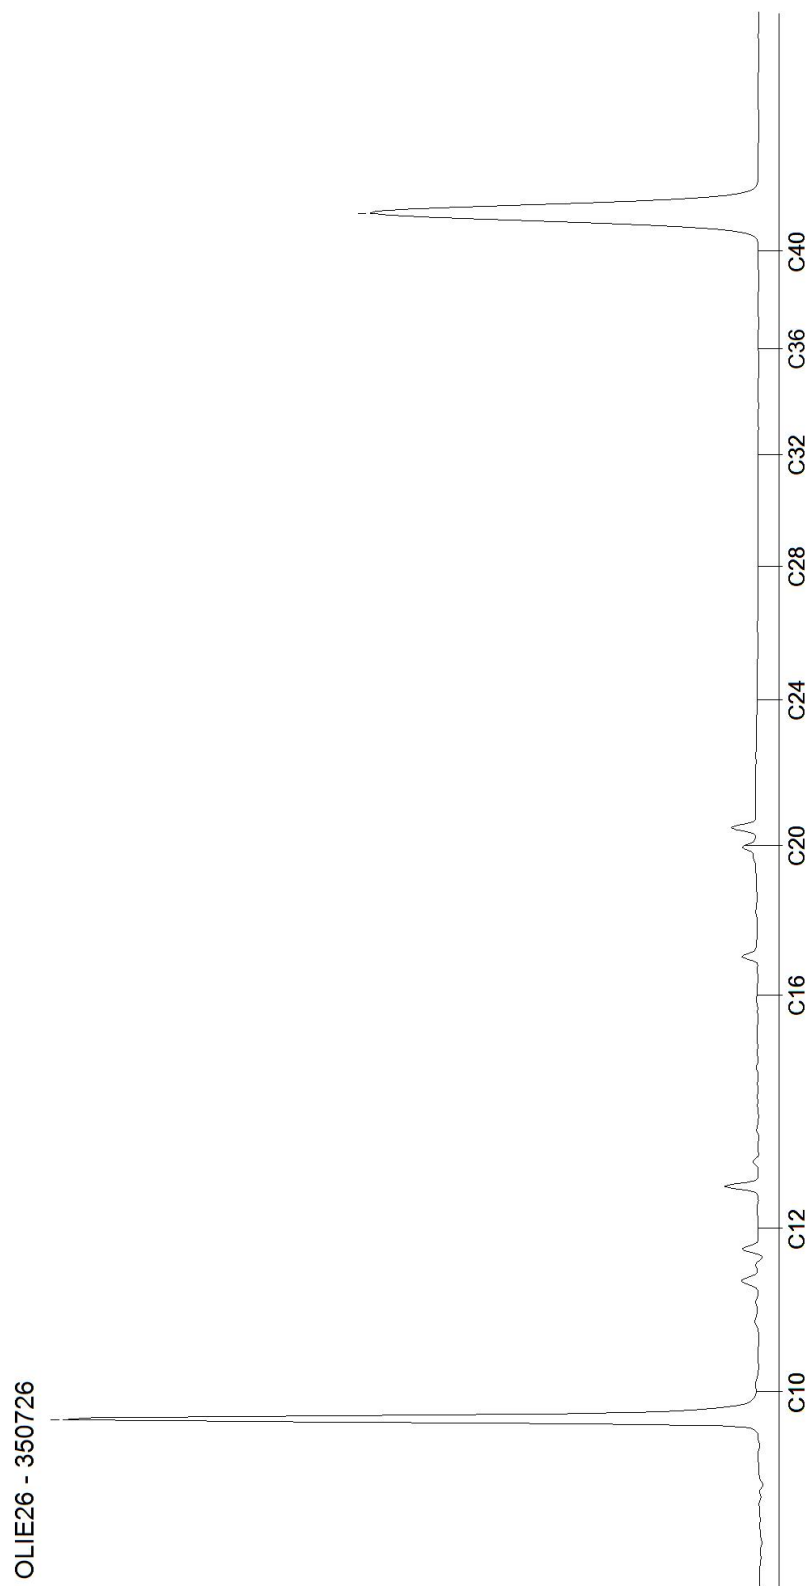
**Monster beschrijving: PB1 WM1**

CHROMATOGRAM for Order No. 1014150, Analysis No. 350726, created at 16.02.2021 08:09:05

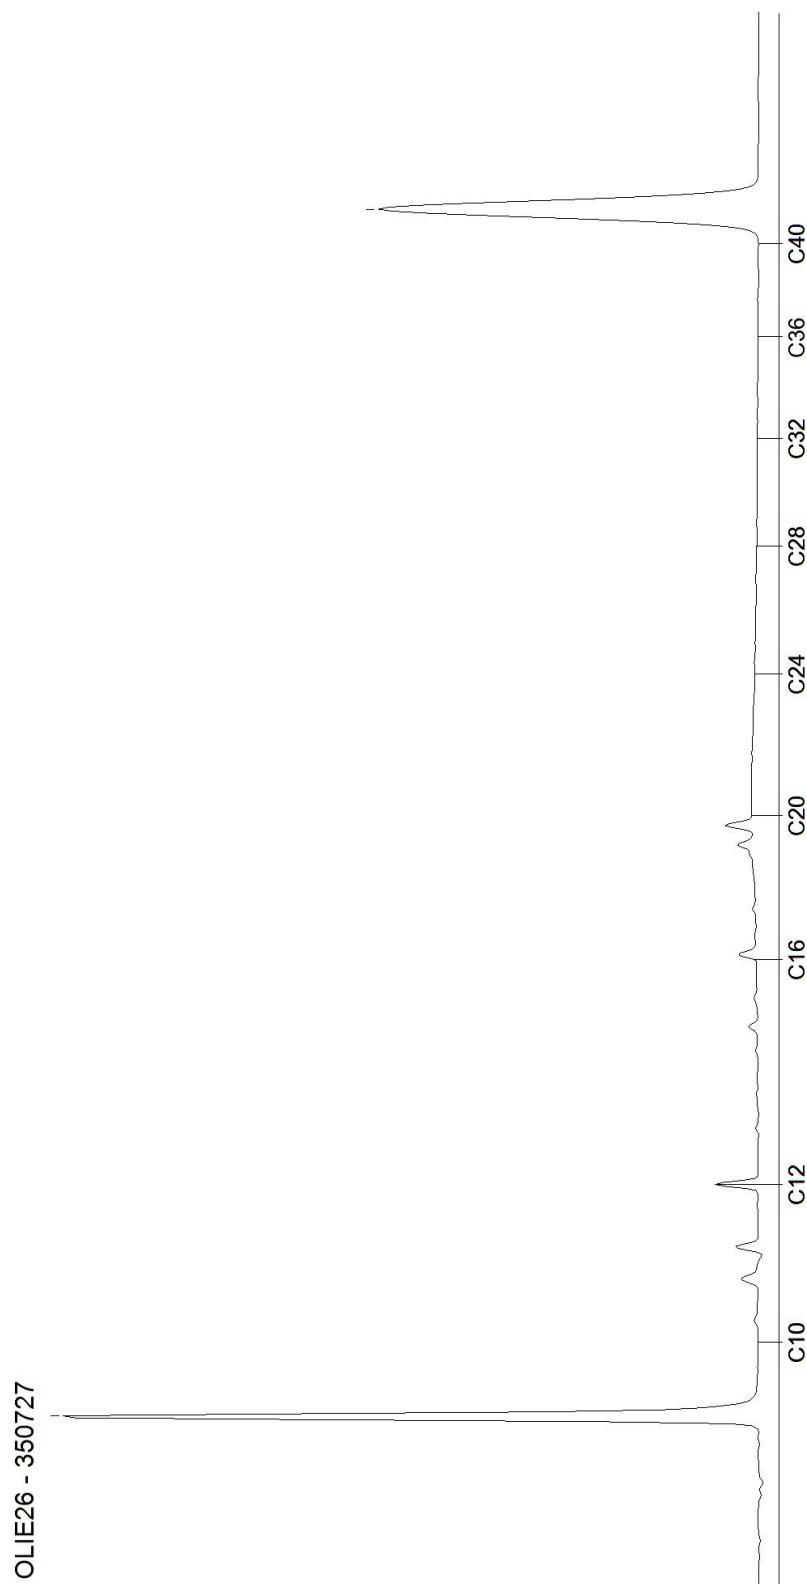
**Monster beschrijving: PB2 WM1**

CHROMATOGRAM for Order No. 1014150, Analysis No. 350727, created at 16.02.2021 08:09:05
